**DIAGNÓSTICO DEL ESTADO ACTUAL DE LA MALLA VIAL Y SEÑALIZACIÓN
DE LA VÍA PIEDECUESTA – LOS SANTOS DESDE EL PR 10+500 HASTA PR
15+000**

**UNIVERSIDAD INDUSTRIAL DE SANTANDER
FACULTAD DE INGENIERÍAS FISICOMECHANICAS
ESCUELA DE INGENIERÍA CIVIL
BUCARAMANGA
2016**

**TRABAJO DE GRADO PRESENTADO COMO REQUISITO PARA OPTAR EL
TÍTULO DE
INGENIERO(A) CIVIL
MODALIDAD INVESTIGACIÓN**

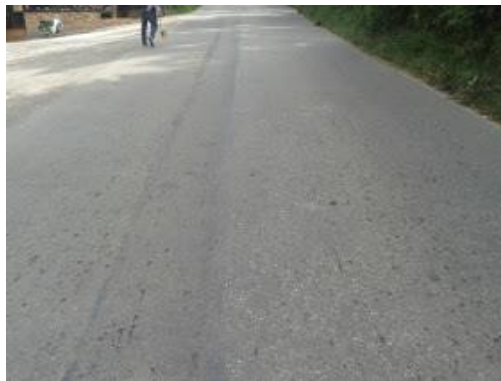
Figura 31. K14+110 a K14+120

Del análisis del estado en el que se encontró la señalización horizontal se destaca que de los 4.5 kilómetros, aproximadamente en 3.4 kilómetros no existe o está en completo deterioro las diferentes demarcaciones, en 1 kilómetro su estado es regular y tan solo en 60 metros se cataloga como bueno.

A pesar de ser una vía secundaria de acuerdo a la clasificación que hace el Manual de Diseño Geométrico de Carreteras¹⁹, el diagnóstico arroja que, durante todo el tramo del estudio, la presencia de las líneas de borde corresponde a sólo el 44% del trazado y la línea central únicamente es evidente en un 56%.

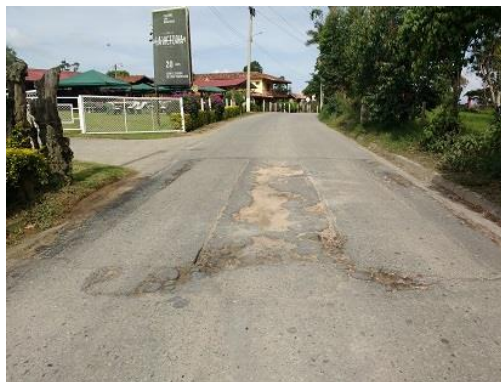
Figura 35. K14+410 a K14+420

De esta clasificación, el manual ofrece la nomenclatura con la cual se identificó cada tipo de falla sobre el pavimento. Así, la figura 22 muestra que las principales fallas encontradas en el tramo objetivo fueron Pulimento (PU) con 32% de incidencia, Piel de Cocodrilo con 26%, Fisura de Junta Longitudinal (FJL) con 13%, Falla en Bloque (FB) con 12%, Descascaramiento (DC) con 7%, Cabezas Duras (CD) con 6%, Fisura de Junta Transversal (FJT) con 2% y Baches (BCH) con 2%.
