Práctica Empresarial Apoyo a Corporación Autónoma Regional para la defensa de la meseta de Bucaramanga (CDMB) en la identificación de obras de mitigación en la escarpa oriental del municipio de Bucaramanga

Trabajo de grado para optar al título de Ingeniera Civil

Universidad Industrial De Santander

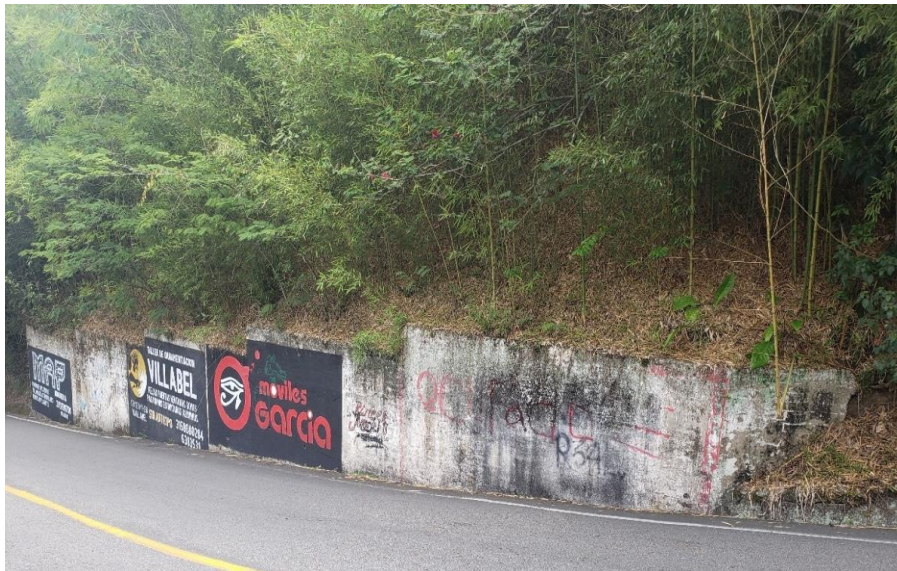
#### **Figura 3**

*Muro en concreto reforzado con presencia de cobertura vegetal en la parte superior del talud*

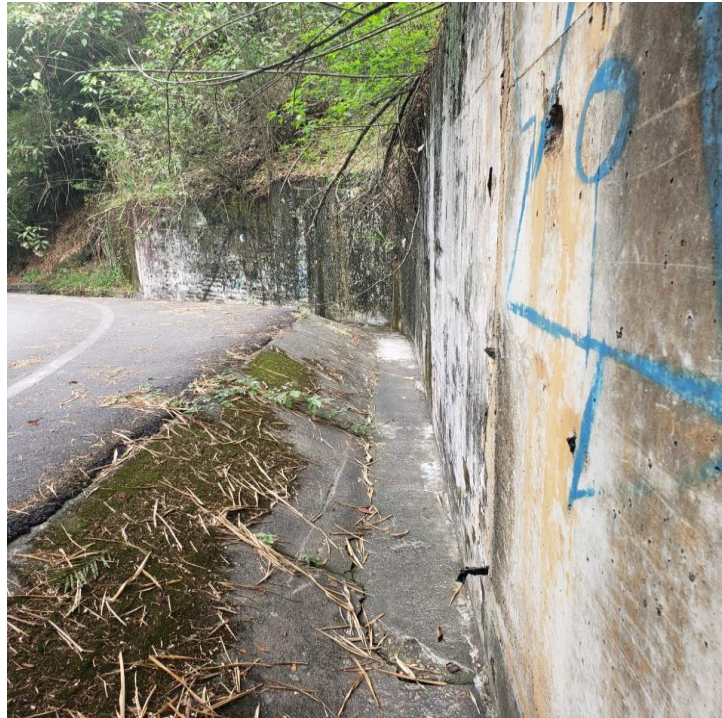
**Figura 4**

*Muro en concreto reforzado con presencia de cobertura vegetal*

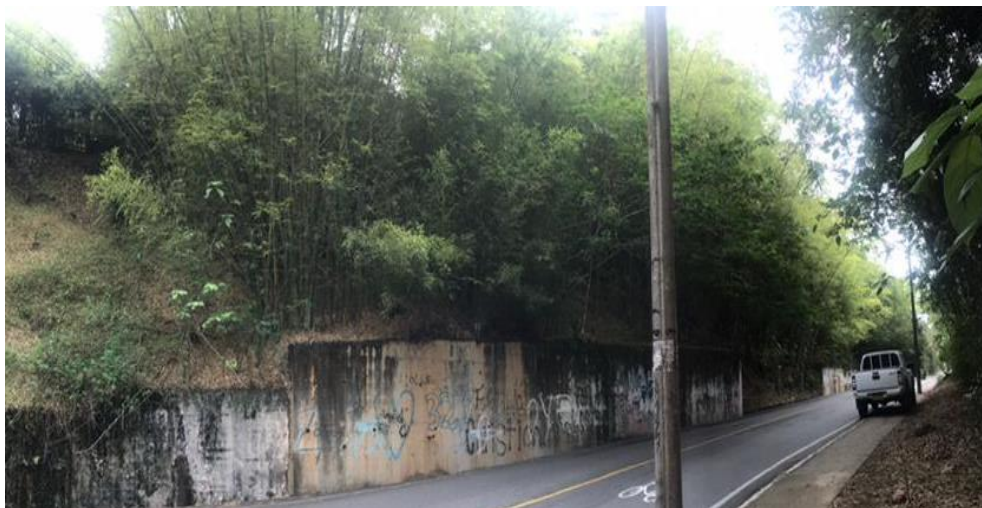
**Figura 5**

*Muro en concreto reforzado con presencia de cobertura vegetal en la parte superior del talud*

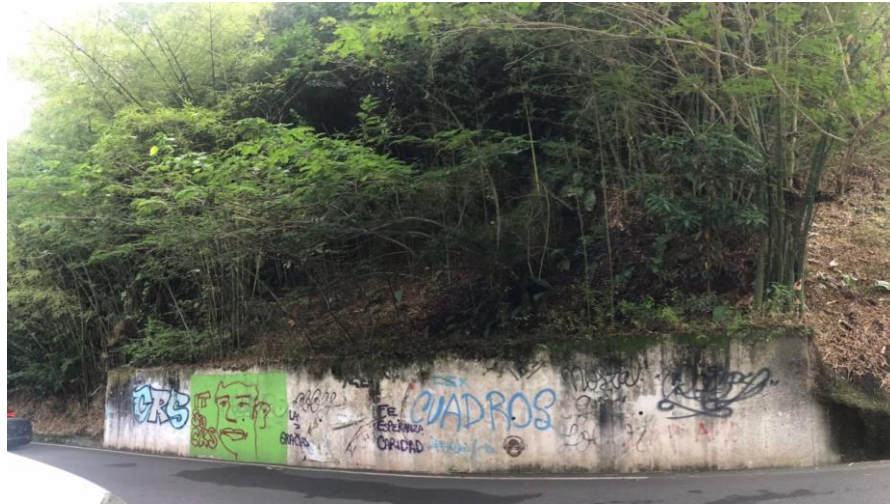
##### Figura 6

*Muro en concreto reforzado con presencia de cobertura vegetal en la parte superior del talud y moho en el vástago del muro*

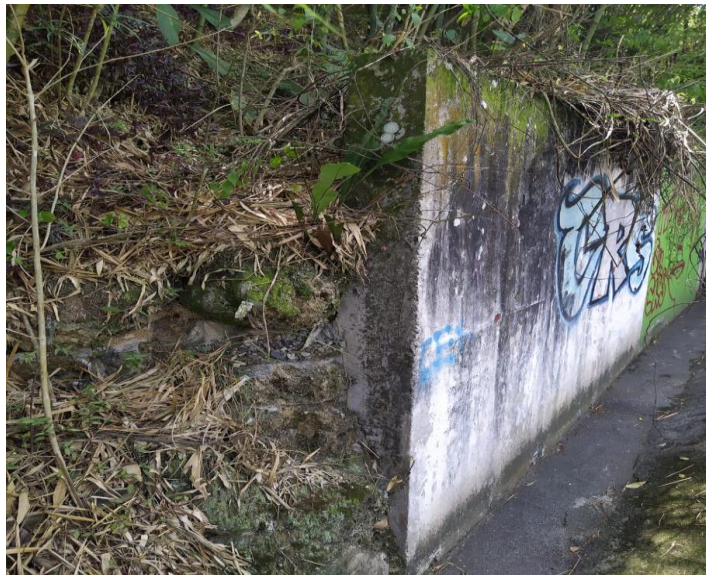
##### Figura 7

*Muro en concreto reforzado con presencia de cobertura vegetal en la parte superior y lateral del talud*

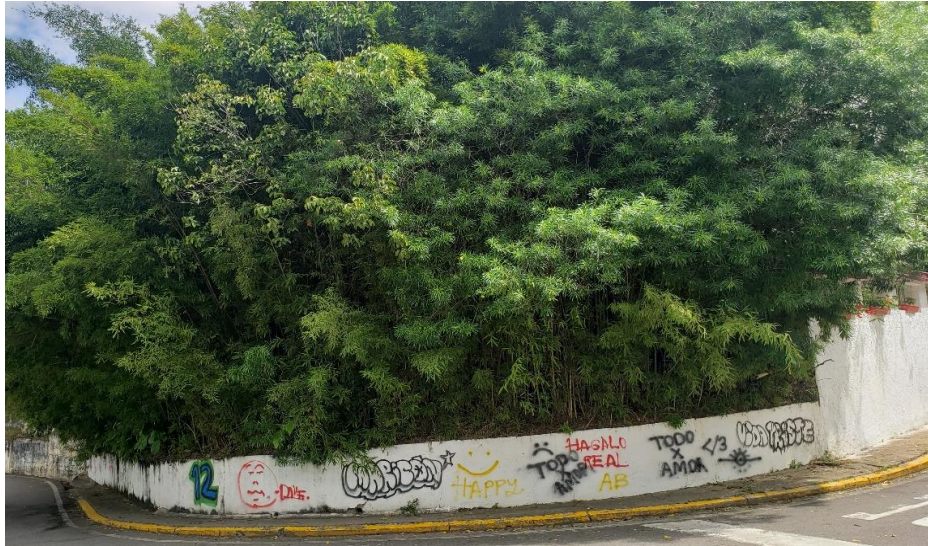
##### Figura 8

*Muro en concreto reforzado con presencia de cobertura vegetal en la parte superior del muro*

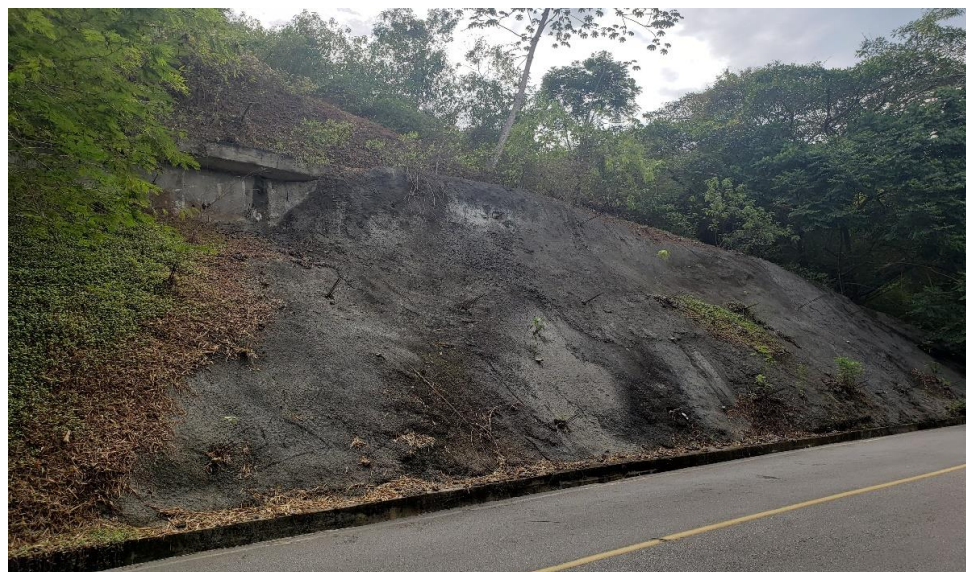
##### Figura 9

*Pantalla anclada con presencia de material vegetal*

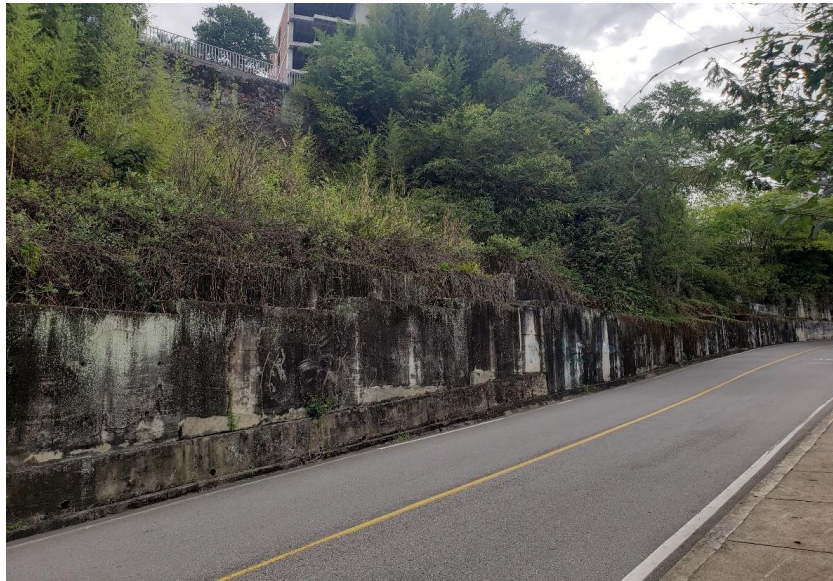
**Figura 10**

*Muro en gaviones recubiertos con alta presencia de cobertura vegetal.*

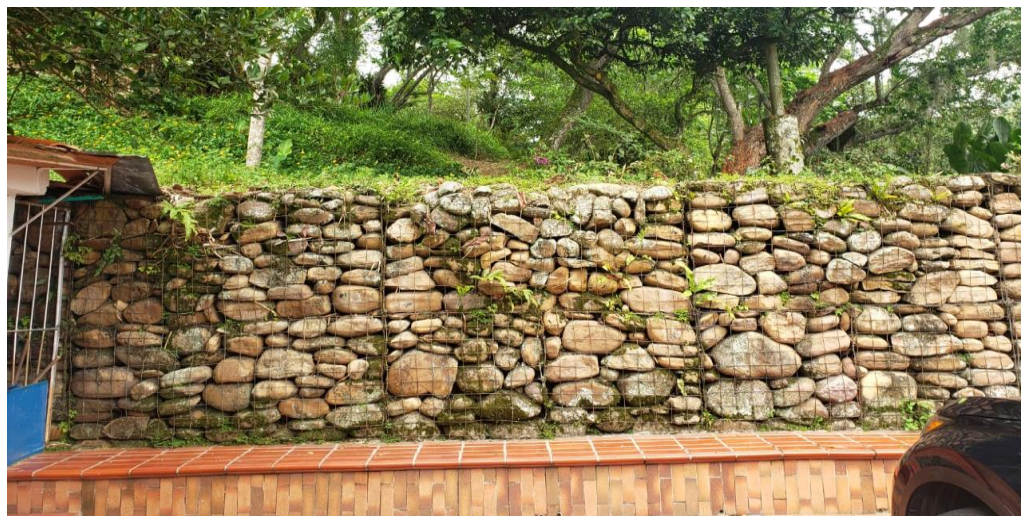
**Figura 11**

*Muro en gaviones con deformaciones en su estructura*

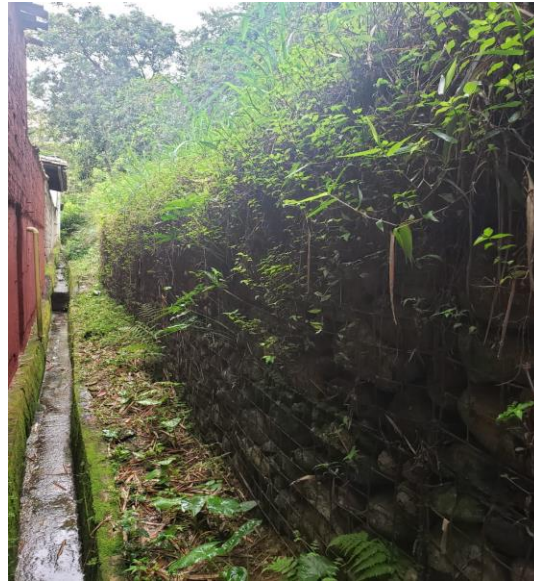
**Figura 12**

*Muro en gaviones con necesidad de reparaciones en su estructura y con presencia de material vegetal*

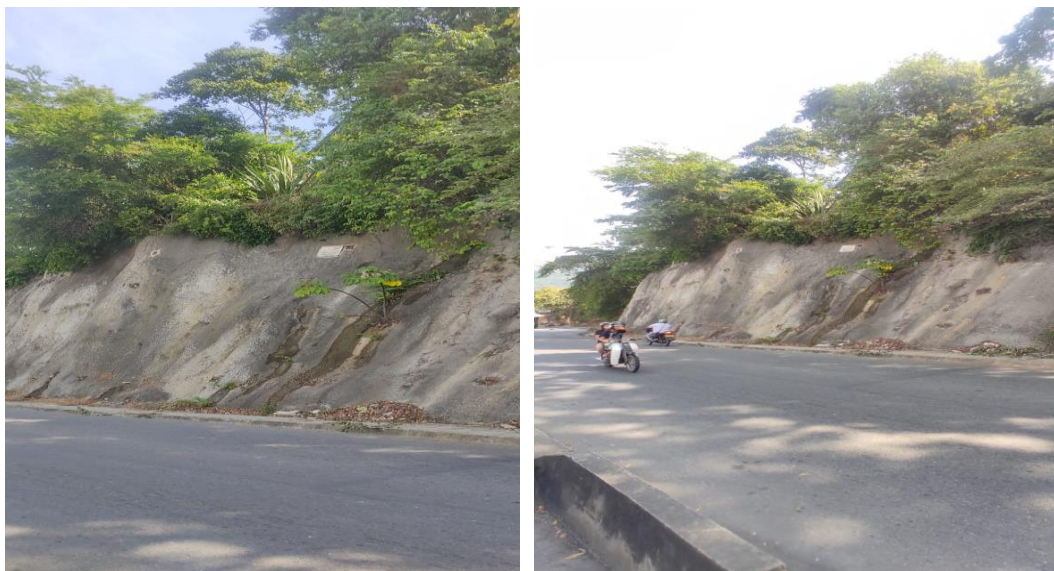
*Pantalla anclada con cobertura vegetal en corona y pendiente del talud*

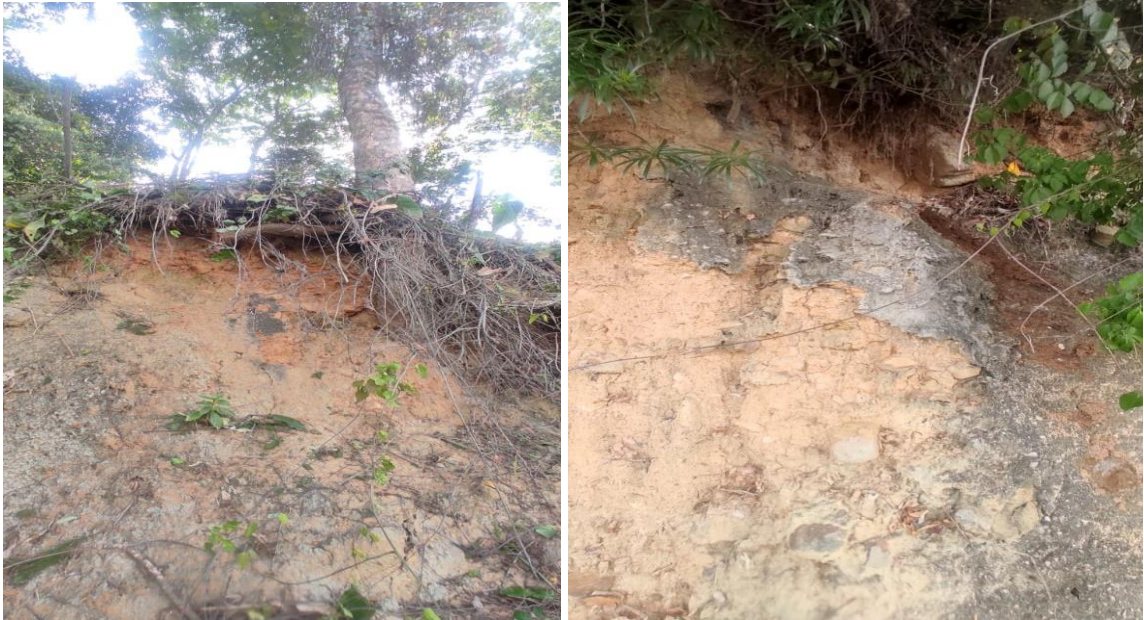
**Figura 14**

*Evidencia de pérdida del material de recubrimiento en flancos de la pantalla*

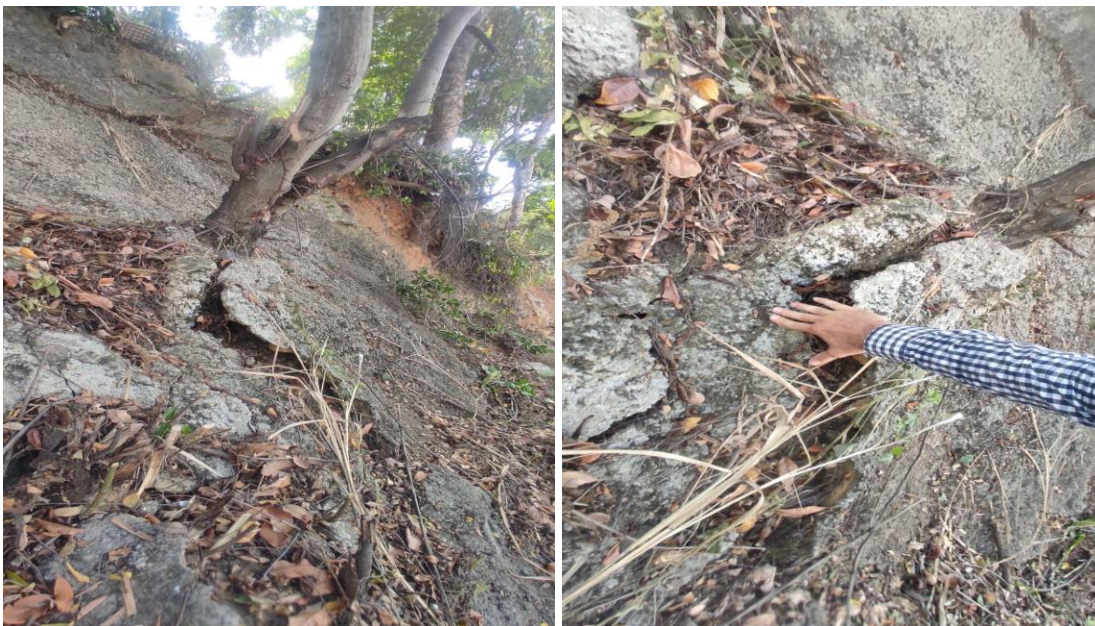
**Figura 15**

*Grieta con una abertura aproximadamente de 8 cm, debido al crecimiento de vegetación.*

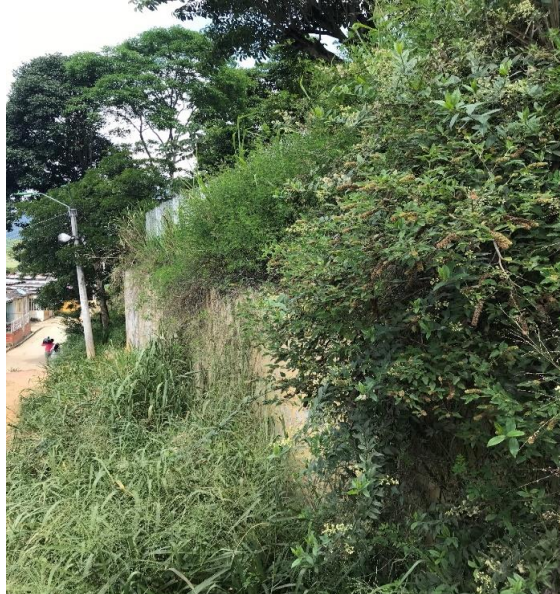
**Figura 16**

*Muro con presencia de cobertura vegetal en pie y corona del muro*

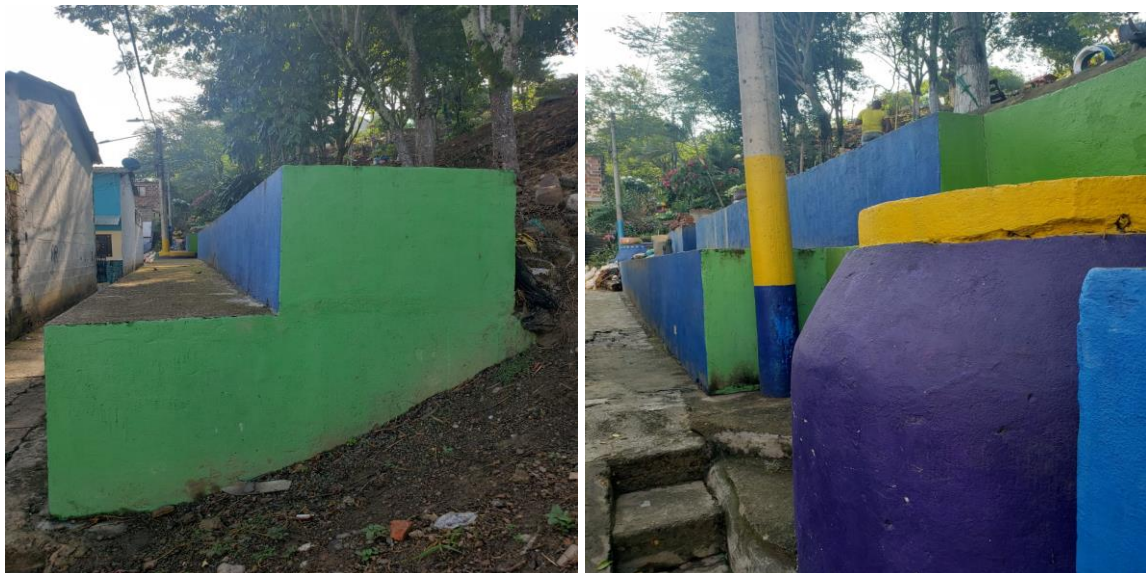
**Figura 17**

*Muro en gaviones recubiertos en optimo estado.*

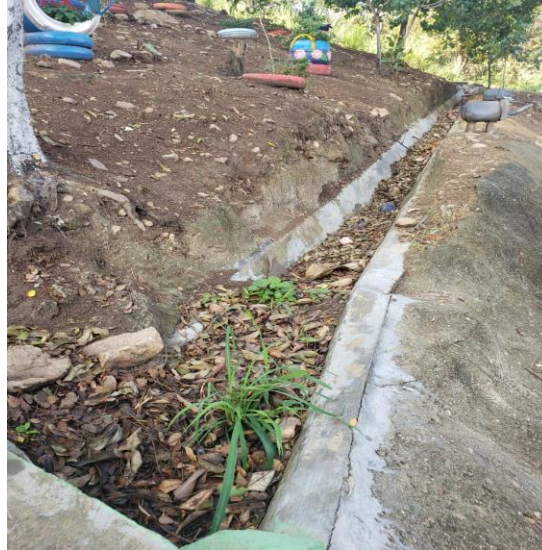
**Figura 18**

*Canaleta localizada en la parte superior del talud con presencia de residuos vegetal en descomposición*

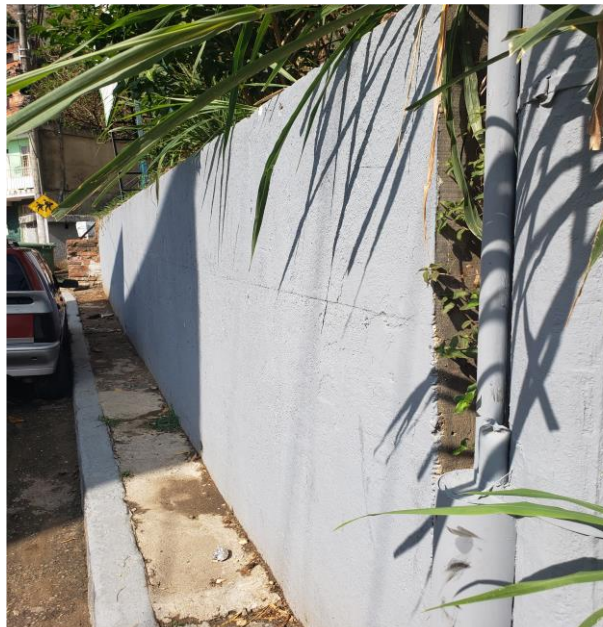
*Muro en concreto reforzado en optimo estado*

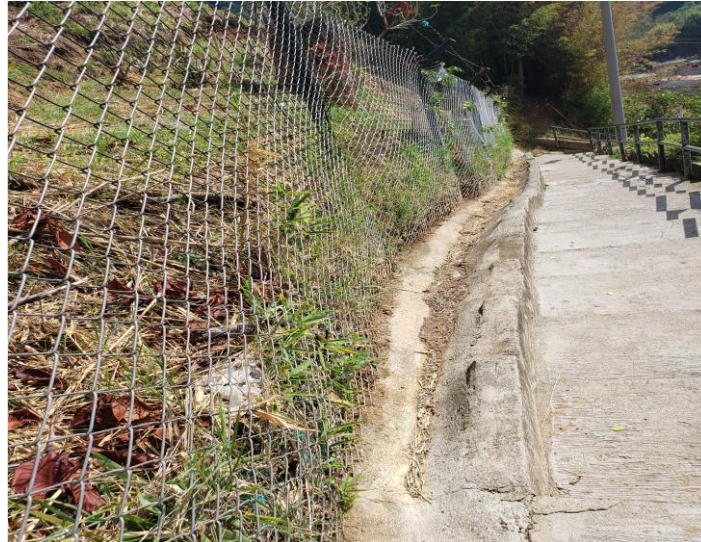
**Figura 20**

*Obra complementaria, cerramiento y canaleta en parte superior del talud.*

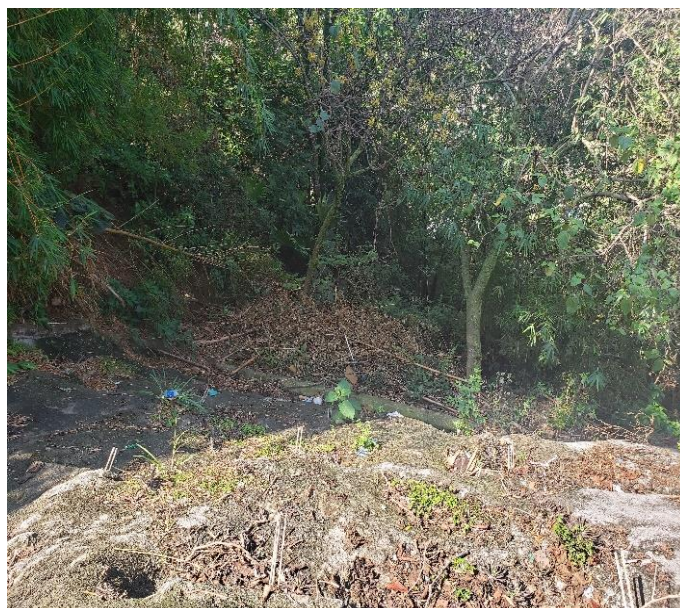
**Figura 21**

*Pantalla anclada con alta presencia de cobertura vegetal en el área de protección*

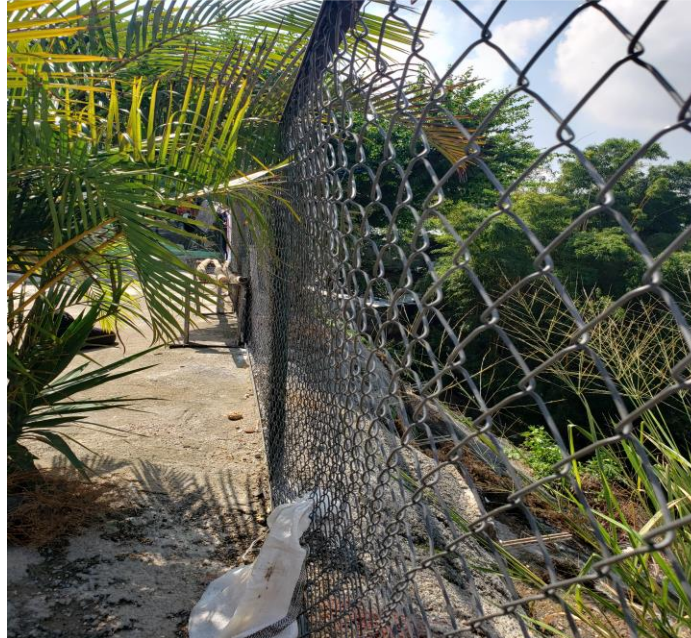
**Figura 22**

*Obra complementaria, cerramiento en la parte superior de la pantalla anclada*

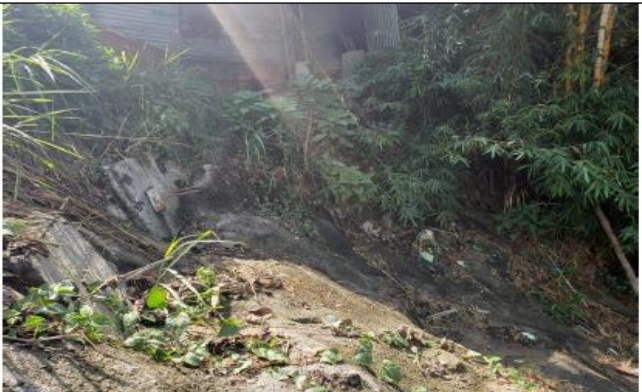
<p>Se localiza canaleta en el pie de la pantalla, la cual se encuentra obstruida por material vegetal en descomposición</p>

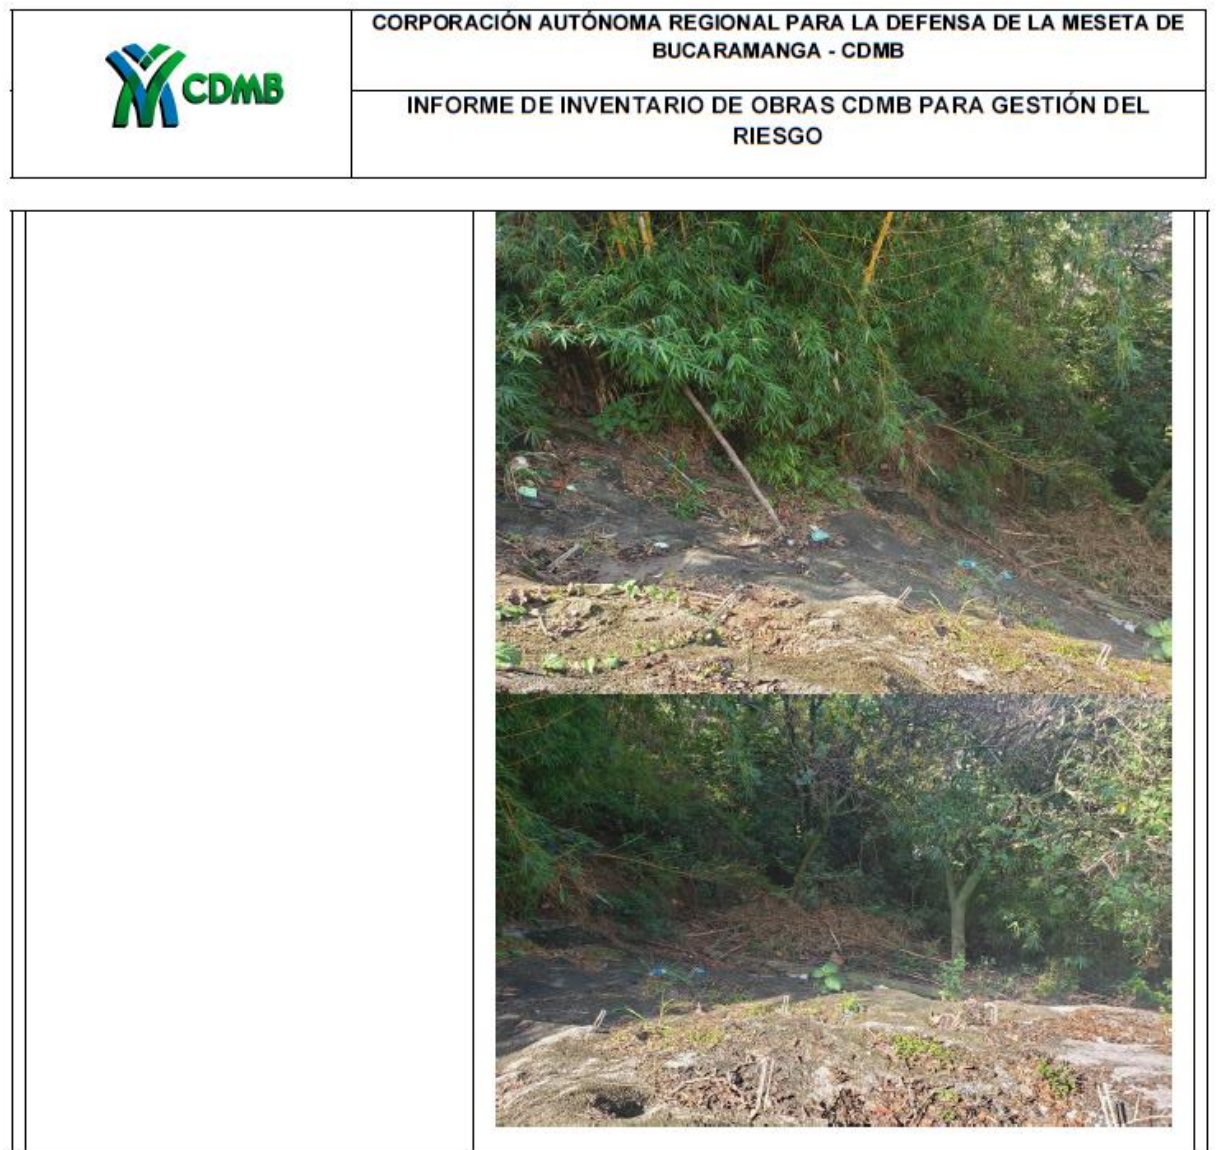
**Figura 27**

*Registro fotográfico de la cobertura vegetal en la parte inferior de la pantalla*

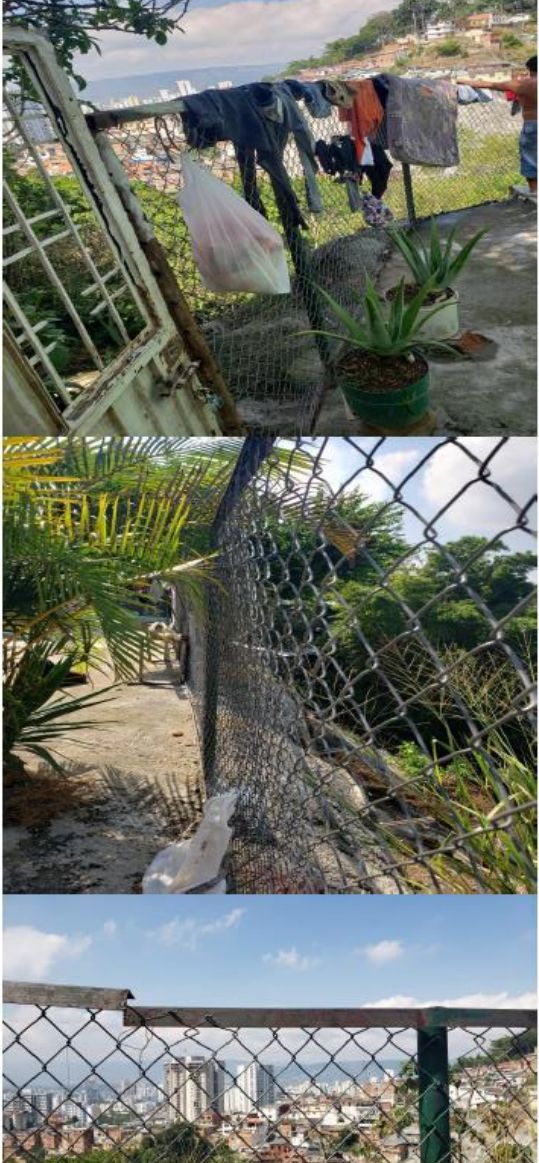
<p style="text-align: center;"><b>CORPORACIÓN AUTÓNOMA REGIONAL PARA LA DEFENSA DE LA MESETA DE BUCARAMANGA - CDMB</b></p> <hr/> <p style="text-align: center;"><b>INFORME DE INVENTARIO DE OBRAS CDMB PARA GESTIÓN DEL RIESGO</b></p>
<p>En la parte superior del talud se cuenta con la presencia de la malla de cerramiento, la cual se encuentra en mal estado, en algunos tramos se evidencia desprendimiento de la malla y los postes</p>
