Práctica Empresarial en la CDMB como Auxiliar de Ingeniería Civil elaborando Informes
Técnicos de Mitigación de Riesgo y Sistema de Información Geográfica en la oficina SURYT

Jeancarlo Castro Sánchez

Universidad Industrial de Santander

Escuela de Ingeniería Civil

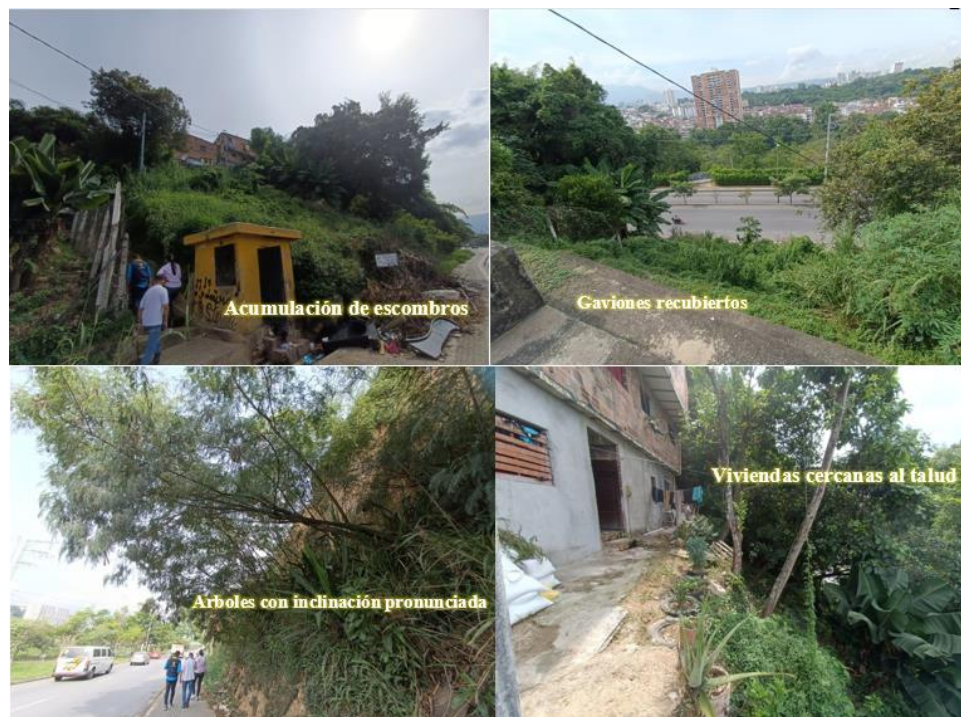
Figura 5. Registro fotográfico de la visita del Barrio Juan XXIII. Fuente: Autor

En la visita ocular realizada se vio que sus residentes han hecho modificaciones en muros gaviones como recubrirlos de concreto, arboles con demasiada inclinación, acumulación de escombros entre otras más.

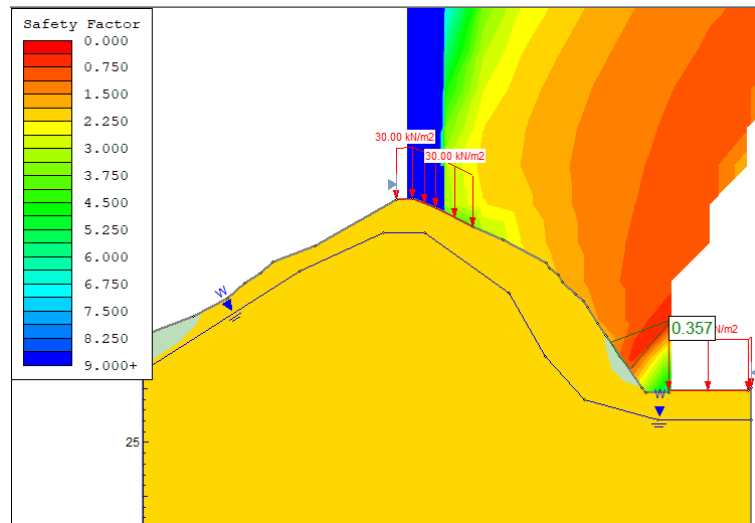
Figura 6. Resultados del Análisis Estático sin Obras. Fuente: Autor

Escenario Estático sin Obras de mitigación			
METODO	Factor de Seguridad Determinístico	Factor de Seguridad Referencia	Categorización de la Amenaza
ORDINARY/FELLENIUS	0.357	1.5	ALTA
BISHOP SIMPLIFIED	0.372	1.5	ALTA
JANBU SIMPLIFIED	0.357	1.5	ALTA
SPENCER	0.363	1.5	ALTA
GLE/MORGENSTERN-PRICE	0.368	1.5	ALTA

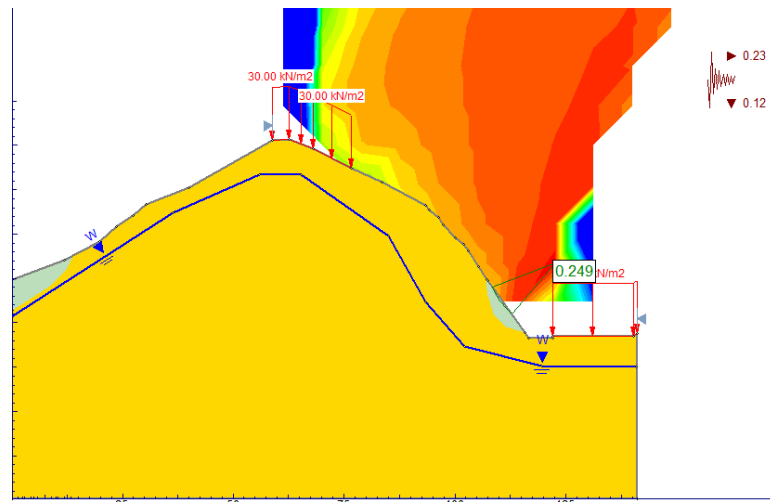
Figura 7. *Resultados del Análisis Dinámico sin Obras. Fuente: Autor*

Escenario Dinamico sin Obras de mitigación			
METODO	Factor de Seguridad Determinístico	Factor de Seguridad Referencia	Categorización de la Amenaza
ORDINARY/FELLENIOUS	0.357	1.2	ALTA
BISHOP SIMPLIFIED	0.372	1.2	ALTA
JANBU SIMPLIFIED	0.357	1.2	ALTA
SPENCER	0.363	1.2	ALTA
GLE/MORGENSTERN-PRICE	0.368	1.2	ALTA

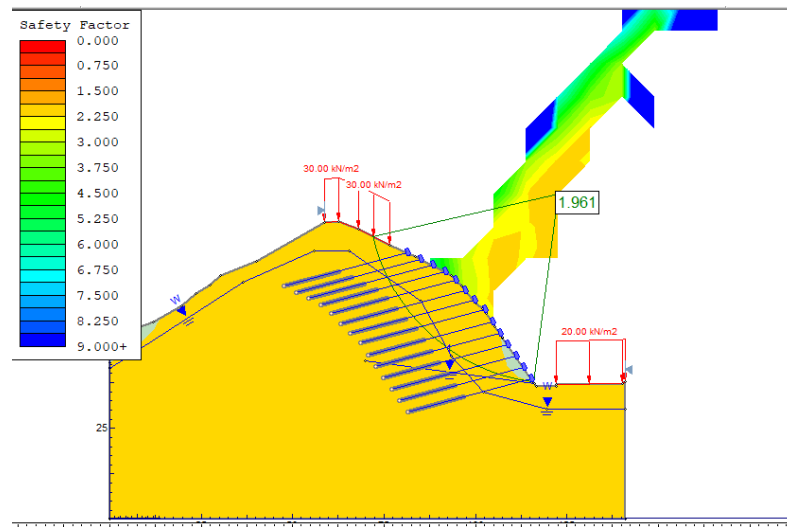
Figura 8. *Resultados del Análisis Estático con Obras. Fuente: Autor*

Escenario estático con Obras de mitigación			
METODO	Factor de Seguridad Determinístico	Factor de Seguridad Referencia	Categorización de la Amenaza
ORDINARY/FELLENIOUS	1.858	1.5	BAJA
BISHOP SIMPLIFIED	1.973	1.5	BAJA
JANBU SIMPLIFIED	1.766	1.5	BAJA
SPENCER	1.914	1.5	BAJA
GLE/MORGENSTERN-PRICE	1.961	1.5	BAJA

Se hizo uso de anclajes de 35 metros con bulbos de 15 metros separados cada 2 metros verticalmente. El talud debe cumplir con el factor de seguridad mayores e iguales a 1.2 según los lineamientos de la CDMB en estado Dinámico

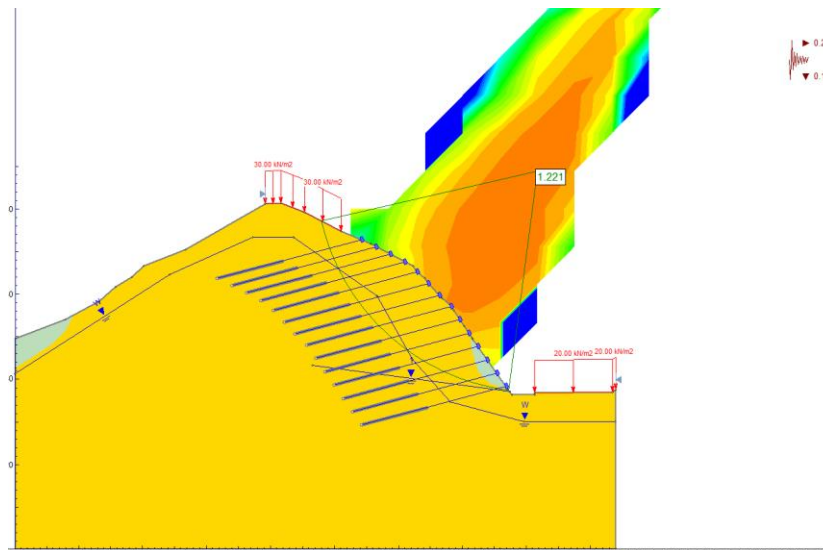
Figura 9. *Resultados del Análisis Dinámico con Obras. Fuente: Autor*

Escenario Dinámico con Obras de mitigación			
METODO	Factor de Seguridad Determinístico	Factor de Seguridad Referencia	Categorización de la Amenaza
ORDINARY/FELLENIUS	1.221	1.2	BAJA
BISHOP SIMPLIFIED	1.296	1.2	BAJA
JANBU SIMPLIFIED	1.245	1.2	BAJA
SPENCER	1.232	1.2	BAJA
GLE/MORGENSTERN-PRICE	1.425	1.2	BAJA

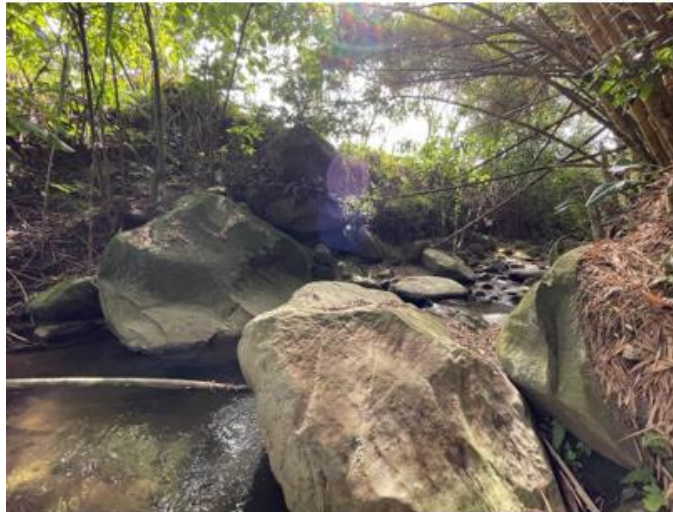
Figura 11. *Depósitos de Rocas detrás del predio objeto*

En el predio visitado se observan la presencia de grandes tamaños de roca depositados sobre el cauce y a la altura del meandro en el sitio crítico, lo que maximiza un comportamiento erosivo por vórtices sobre el sector.

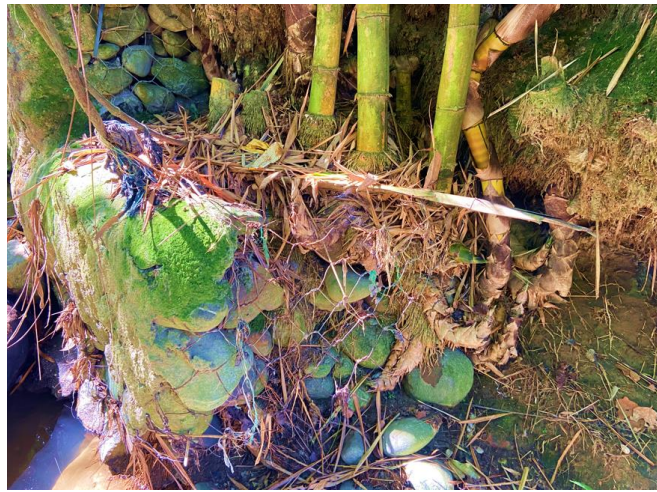
Figura 12. *Muro Gavión Deteriorado*

Se puede observar una estructura de contención en estado de deterioro tanto de su material base (malla electrosoldada) expuesta a la intemperie lo que ocasiona la falla de la misma por rompimiento de los hilos de acero ante las acciones corrosivas, al igual que la socavación en algunas zonas producto de las avenidas torrenciales que se presentan en el cuerpo de agua ante los constantes cambios en los regímenes pluviométricos a efecto del cambio climático

Se proyecta una obra de mantenimiento de suministro de la obra de mitigación consisten en un muro en gabión y sistemas de drenaje del morichal de Floridablanca y Piedecuesta, departamento de Santander.

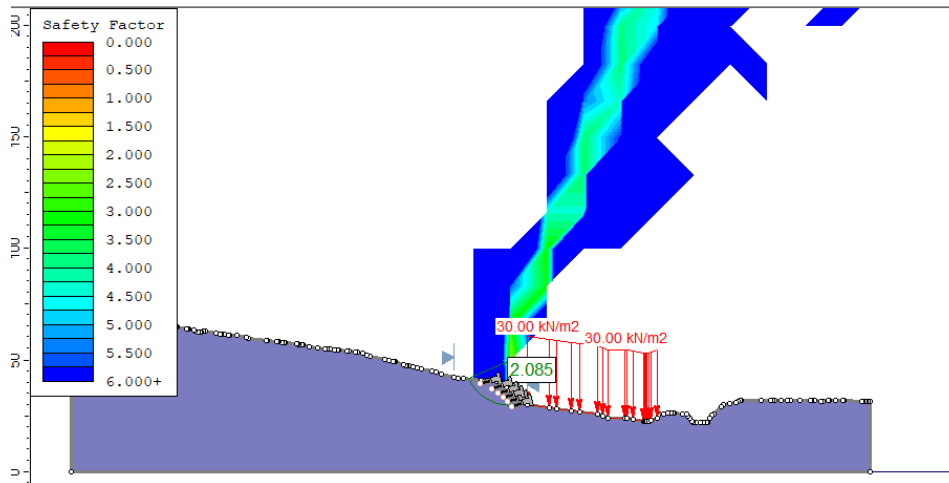
Figura 23. Resultados del Análisis Estático en condiciones actuales para la Sección A. Fuente: Autor

Sección A: Escenario Estático Actual			
METODO	Factor de Seguridad Determinístico	Factor de Seguridad Referencia	Categorización de la Amenaza
ORDINARY/FELLENIUS	2.085	1.5	BAJA
BISHOP SIMPLIFIED	2.043	1.5	BAJA
JANBU SIMPLIFIED	1.907	1.5	BAJA
SPENCER	2.042	1.5	BAJA
GLE/MORGENSTERN-PRICE	2.041	1.5	BAJA
