**IDENTIFICACIÓN, DIAGNOSTICO Y SOLUCION A LAS CONEXIONES
ERRADAS DEL SISTEMA DE ALCANTARILLADO SEPARADO DE LOS
BARRIOS HACIENDA SAN JUAN, EL RECREO Y EL MANANTIAL DEL
MUNICIPIO FLORIDABLANCA**

**UNIVERSIDAD INDUSTRIAL DE SANTANDER
FACULTAD DE INGENIERIAS FISICO-MECANICAS
ESCUELA DE INGENIERIA CIVIL
BUCARAMANGA**

**Trabajo de Grado
En la modalidad de Práctica Empresarial
como requisito para obtener el título
de Ingeniero Civil**

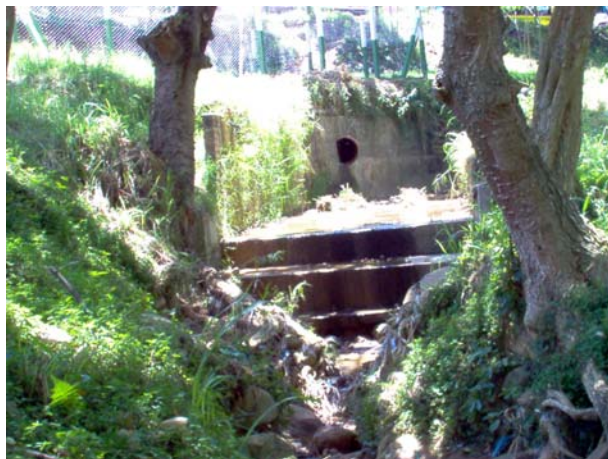
En la zona en la que la quebrada esta al aire libre, se encontró un nivel de contaminación alto, coincidiendo con un vertimiento de un tramo del alcantarillado pluvial con presencia de detergente (Véase Foto 5), lo que indica conexiones erradas aguas arriba de la misma. La corriente fue recorrida hasta su desembocadura en la quebrada Zapamanga. (Véase Foto 6).

Foto 5. Zona donde termina la canalización y vertimiento contaminante

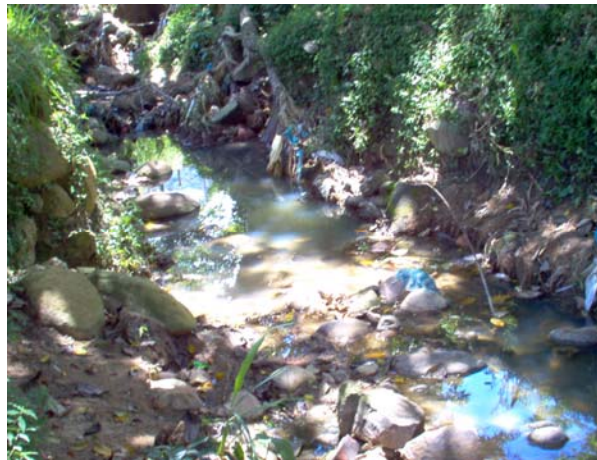
Foto 6. Contaminación de la quebrada aguas abajo.

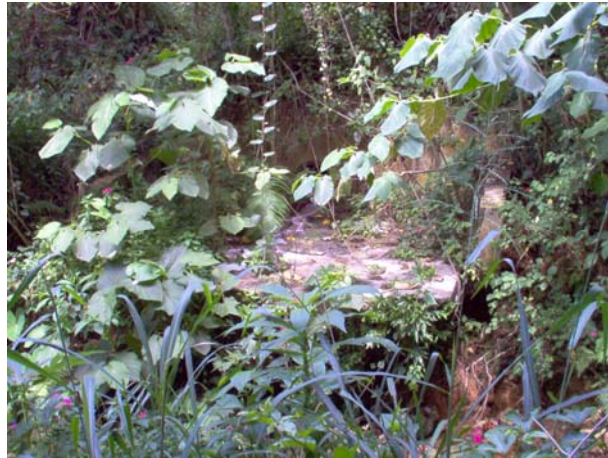
En la visita que se realizó posteriormente, se observó que el nivel de contaminación disminuyó considerablemente, aunque aun existen entregas contaminantes de algunos barrios aledaños y presencia de basura. (Véase Foto 7 y 8).

Foto 7. Vertimiento contaminante a la quebrada Las Mojarras

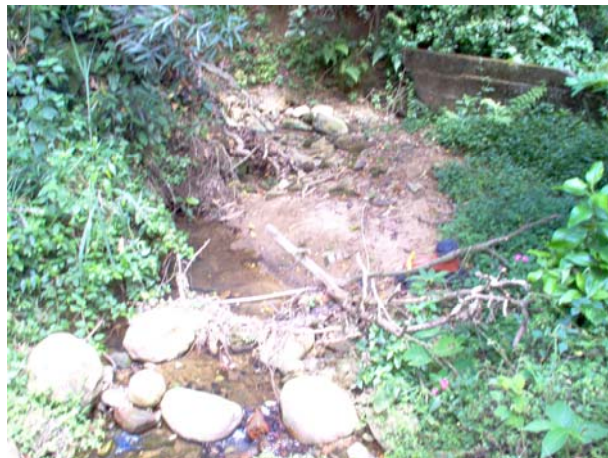
Foto 8. Presencia de algunas basuras en la quebrada Las Mojarras

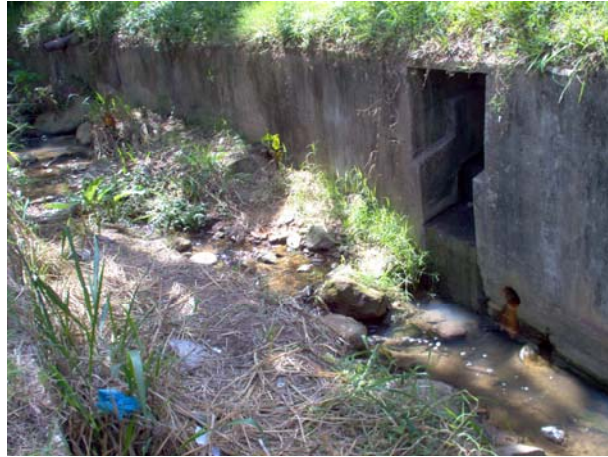
6.3.4 Quebrada Paragüitas. Esta quebrada recibe las aguas lluvias de este barrio, (Véase Foto 10), en sus entregas se percibe un nivel de contaminación alto. Como se desconocía el sitio de su nacimiento, se inició el recorrido en la misma zona en la que se encuentran ubicados los predios, aguas arriba se encontró que un particular, propietario del lote aledaño canalizó por su cuenta la quebrada para evitar procesos erosivos en sus cultivos y poder aprovechar mas el agua, el nivel de contaminación era leve a simple vista. Algunos metros mas arriba, se halló un afluente que nace en la urbanización proyectada Paragüitas Campestre. Otro afluente se encontró algunos metros más al oriente cerca al casco antiguo de Floridablanca en el lote vecino al colegio Nuestra Señora del Rosario.

Foto 10. Entrega de aguas lluvias a la quebrada Paragüitas

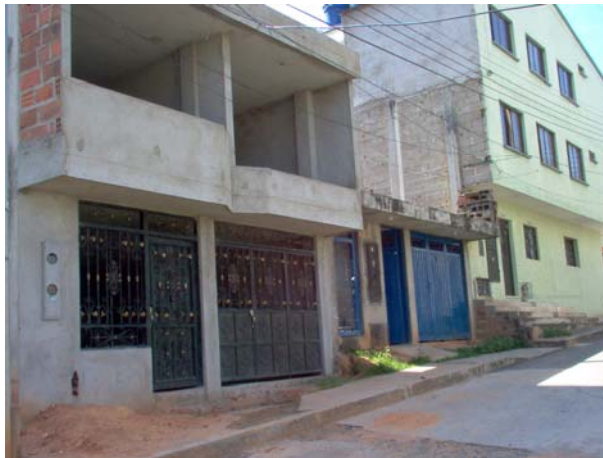
Foto 13. Viviendas sin alcantarillado pluvial

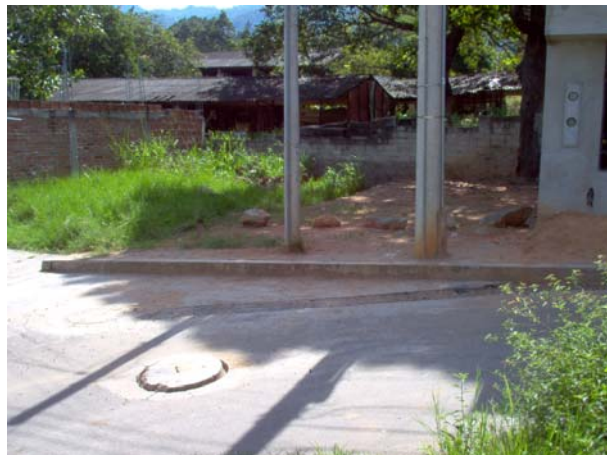
Foto 14. Conexión directa al pozo de aguas negras

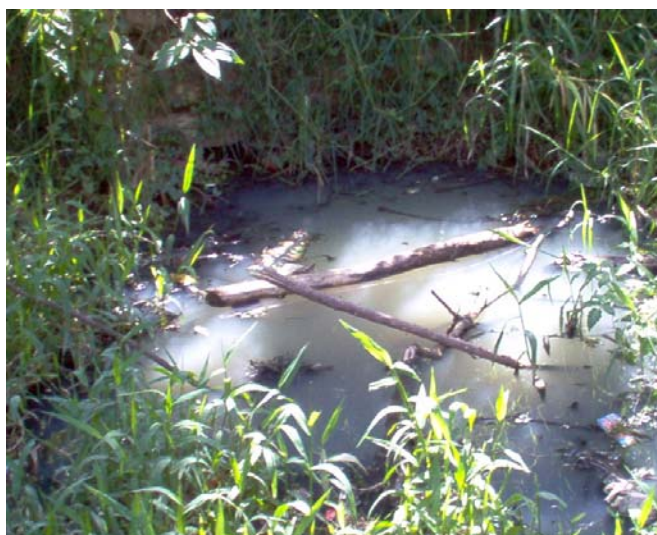
6.4.4 Acequia El Recreo. Este cuerpo de agua presenta un nivel de contaminación alto debido al estancamiento y probablemente por la existencia de conexiones erradas en el barrio. (Véase Foto 15).

Foto 15. Acequia El Recreo

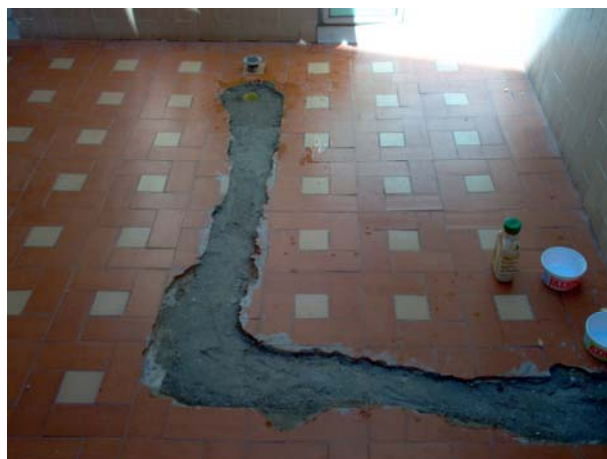
Foto 16. Detalle de arreglo de sifón del patio

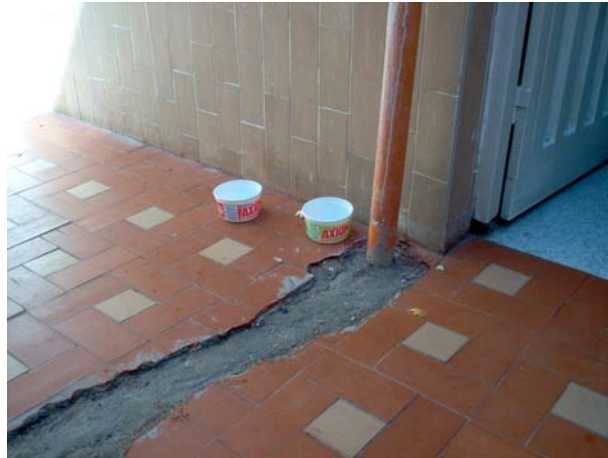
Foto 17. Conexión al bajante de aguas lluvias

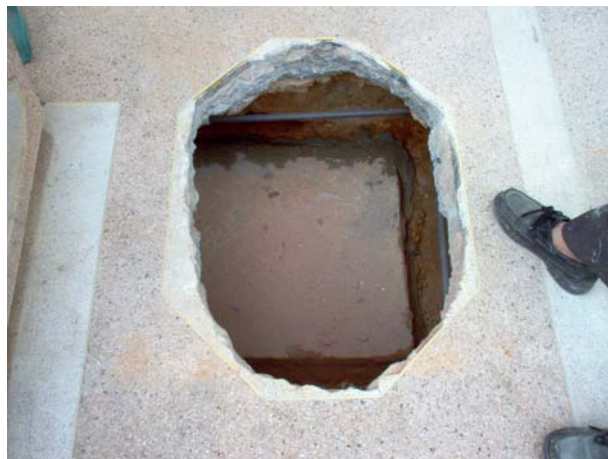
Foto 18. Arreglo de cajas domiciliarias invertidas

- ✓ Se presentaron problemas de alcantarillado invertido, en tal caso se recomendó destapar las cajas de inspección para colocarle unas extensiones de tubería que condujeran las aguas correctamente. (Véase Foto 18).

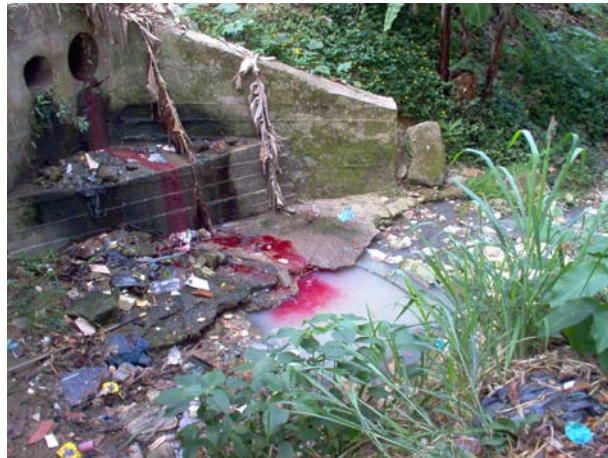
Aguas abajo se encontraron descargas de aguas lluvias muy contaminantes del barrio Los Andes (Véase Fotos 25 y 26), además los recicladores después de separar las basuras arrojan a la quebrada lo que no les sirve, aumentando la contaminación de la misma.

Foto 25. Vertimientos de aguas lluvias del barrio Los Andes

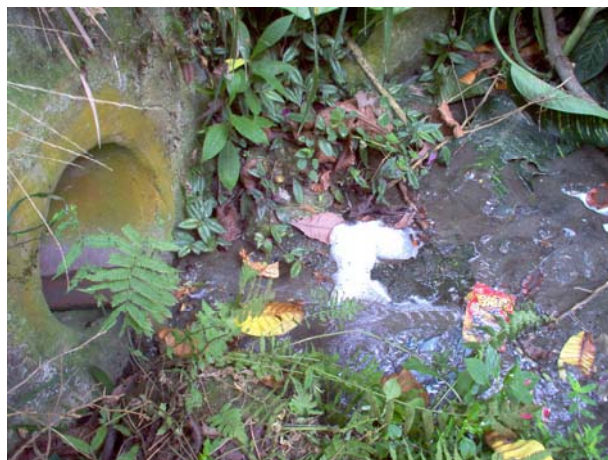
Foto 26. Presencia de detergente en la entrega a la quebrada

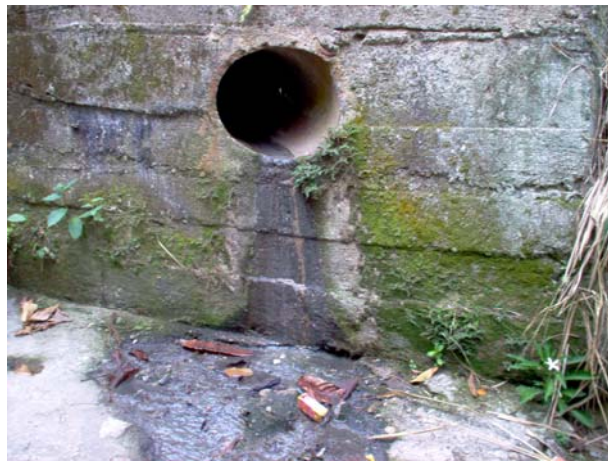
Las entregas del alcantarillado pluvial de las Urbanizaciones Ronda I, II y III presentan algunos residuos de detergente (Véase Fotos 27 y 30); en una de las viviendas colindantes a la quebrada hay un matadero de aves de corral que descarga sus desechos a la misma (Véase Foto 28), además hay malos olores por la presencia de desechos sólidos (Véase Foto 29)

Foto 27. Presencia de detergente en la entrega de las Rondas I y III

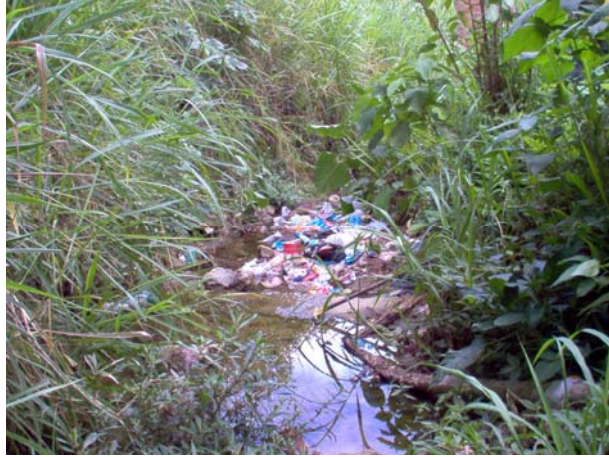
Foto 29. Botadero de basura

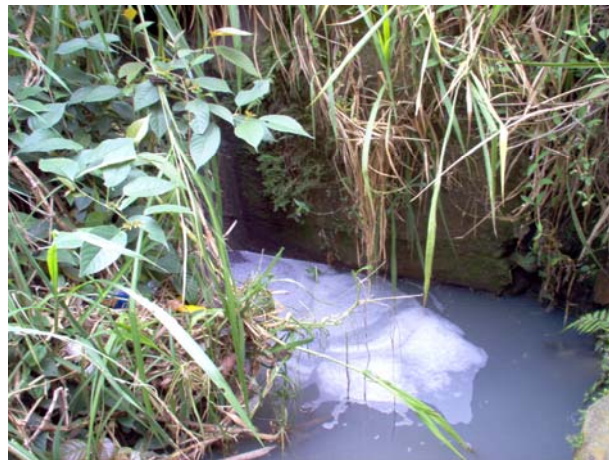
Foto 30. Entrega contaminante de La Ronda II

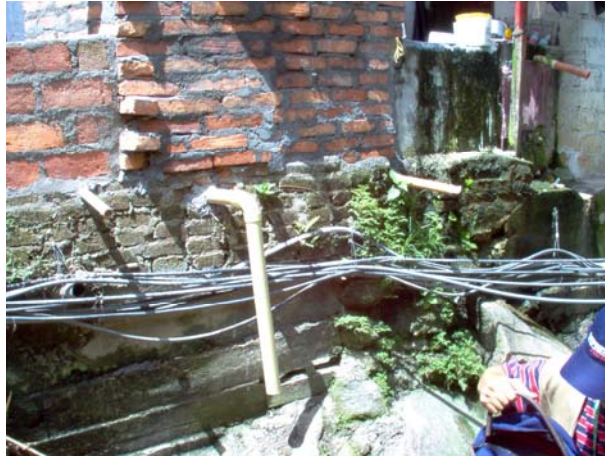
Antes de la desembocadura de la quebrada la Ronda a la quebrada Aranzoque, se encontró un barrio de invasión llamado Los Puentes, el cual no cuenta con servicios públicos, las descargas de aguas negras se hacen directamente a la corriente, causando un gran daño ecológico y contaminación (Véase Fotos 31, 32, 33 y 34).

Foto 31. Vertimiento contaminante del barrio Los Puentes

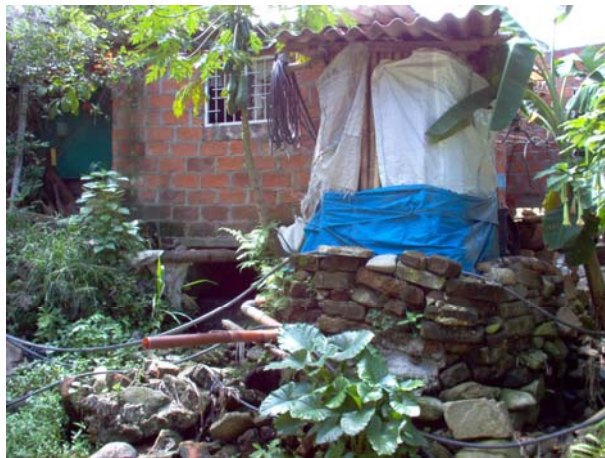
Foto 32. Descarga de un baño a la quebrada

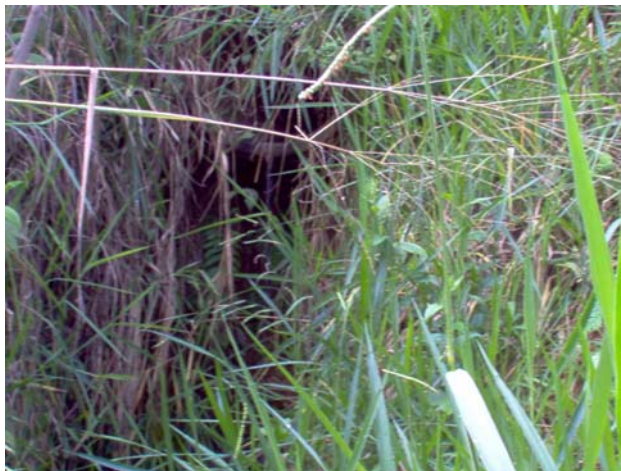
Foto 36. Entrega de aguas lluvias sobre el talud

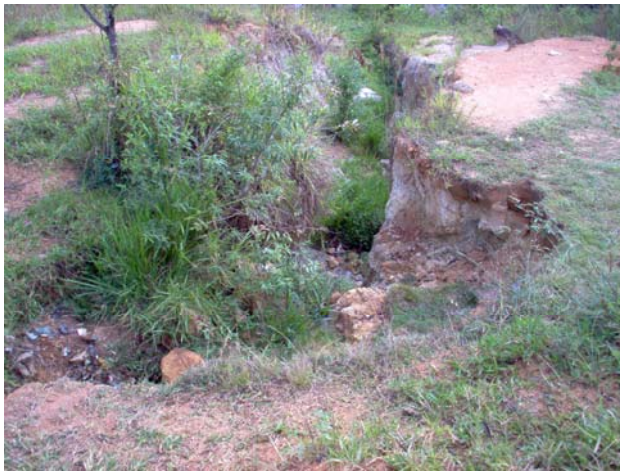
Foto 38. Talud erosionado
