Practica empresarial en la CDMB como auxiliar de geología en la evaluación de riesgos geológicos, análisis de amenazas naturales y apoyo en la planificación y supervisión de soluciones geotécnicas para la estabilización de terrenos en la subdirección de gestión del riesgo y seguridad territorial (SURYT).

Juan David Segura Hernández

Trabajo de Grado para Optar al Título de Geólogo

Universidad Industrial de Santander

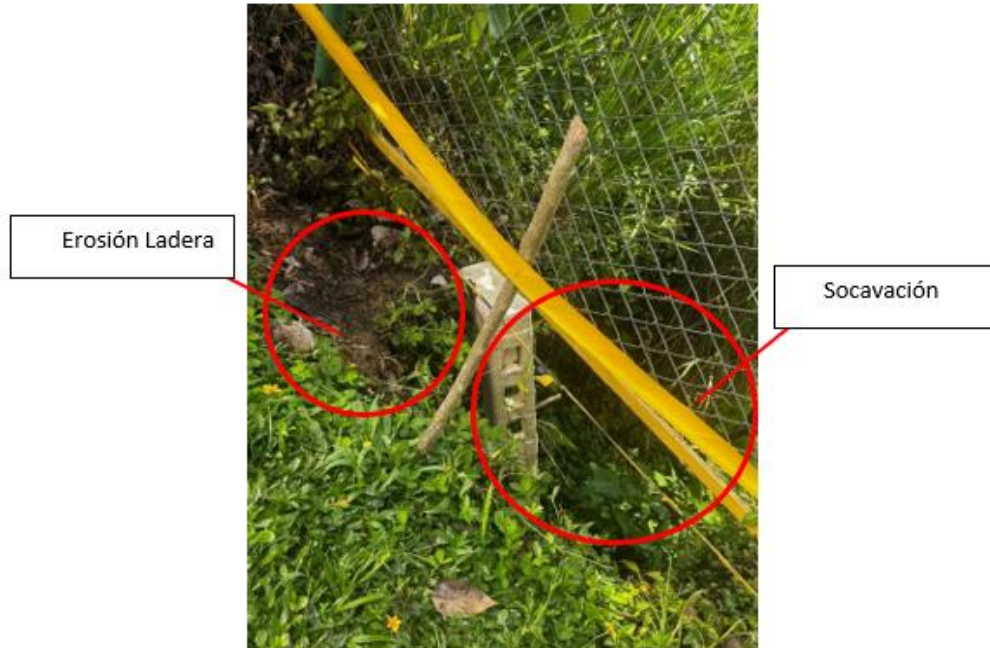
Figura 16.

Punto donde se presenta la problemática de socavación.

Previo al inicio del talud, en el área plana adyacente a la infraestructura de la escuela, se evidencia un desnivel natural del terreno que direcciona el flujo superficial hacia el borde del talud, justo en la zona donde se presenta la problemática expuesta anteriormente. Esta condición actúa como un canal de conducción de escorrentía durante los periodos de lluvia, permitiendo que el agua se concentre y escurra sin control hacia el punto crítico identificado. La ausencia de obras de drenaje superficial o canalización adecuada agrava esta situación, ya que el flujo pluvial incide directamente sobre el terreno expuesto, generando pérdida de material y aumentando el potencial de evolución de la erosión hacia sectores colindantes, incluida la base de la malla perimetral.

Se observa la presencia de vegetación incipiente en las áreas afectadas, lo que sugiere que el proceso de erosión superficial se encuentra actualmente inactivo, ya que la vegetación ha logrado establecerse sin indicios de desplazamiento significativo del suelo. No obstante, el personal de la institución ha informado que el grado de deterioro ha incrementado en comparación con la

Estas remociones de suelo, afectan el equilibrio natural del talud, disminuyendo su resistencia frente a factores como la infiltración de agua, la carga superficial y las vibraciones. En conjunto, estas intervenciones antrópicas contribuyeron significativamente al debilitamiento progresivo del terreno y a la evolución del fenómeno que actualmente representa un riesgo para la comunidad educativa.

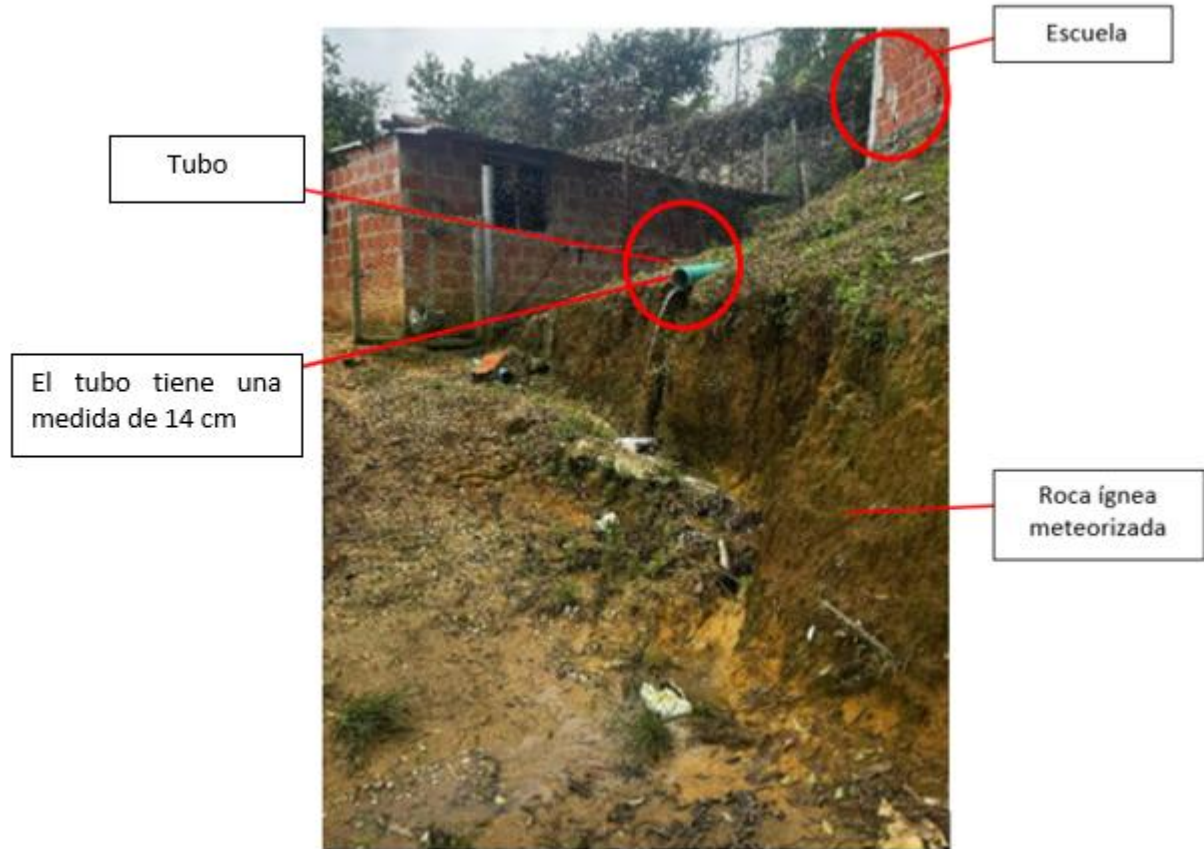
Figura 17.

Ladera (parte inferior de la escuela Casa Blanca).

Se observa un corte en una ladera con exposición de materiales terrosos, muestra una matriz de color ocre a amarillento, con textura friable, lo que indica que se trata de materiales poco consolidados, probablemente sedimentos de origen coluvial o residual. No se identifican estructuras o estratos visibles, lo que refuerza la idea de un material no estratificado, típico de depósitos de ladera o suelos arcillo-limosos. La textura fina y compacta indica minerales arcillosos (como caolinita, illita o montmorillonita), que son comunes en suelos meteorizados. Con estas características se identifica como roca ígnea meteorizada. En parte geotécnica el tubo verde descarga aguas posiblemente residuales o pluviales directamente sobre el talud, lo cual aumenta la humedad del terreno, provocando procesos de erosión superficial e inestabilidad. La pendiente

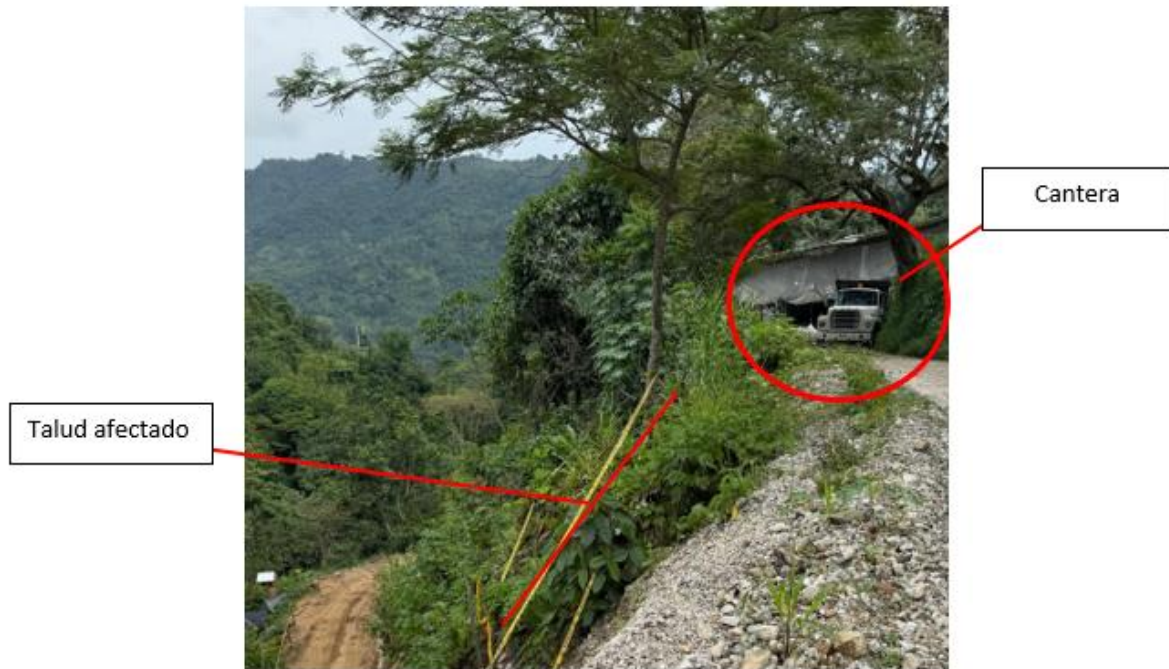
Figura 19.

Calera activa (caso Rio Negro) ubicada en la corona del talud afectado.

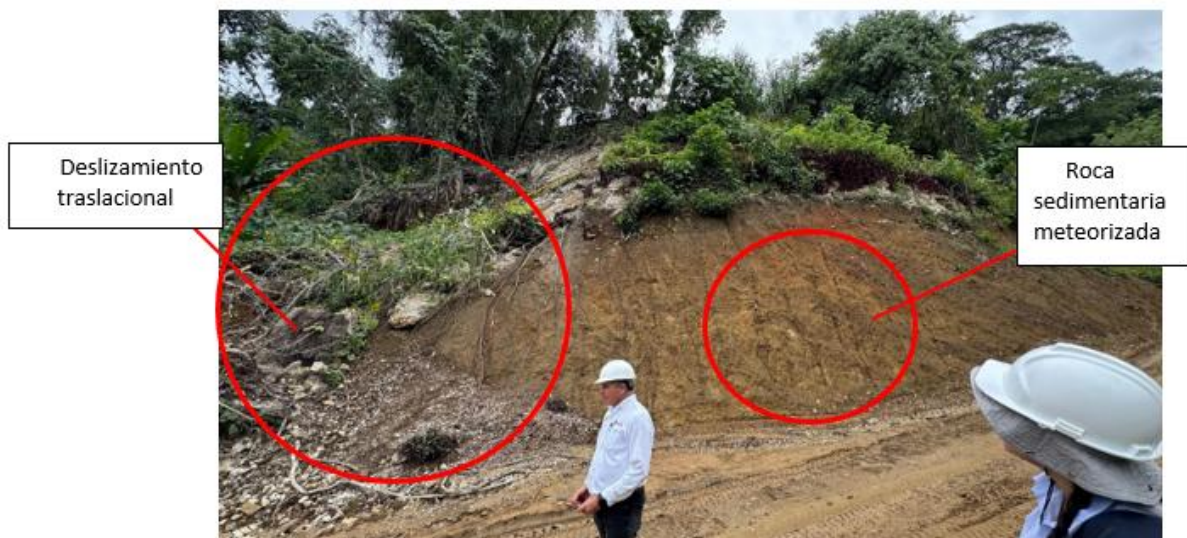
Figura 20.

En la figura 20, se evidencia un deslizamiento tipo traslacional superficial desarrollado sobre un talud cortado en materiales sedimentarios fuertemente meteorizados. El plano de ruptura es subparalelo al talud y afecta un perfil con capas de roca poco consolidada, probablemente una lutita o una roca arcillosa con intercalaciones arenosas, lo cual se observa por la coloración rojiza y parda, además de la textura friable del material.

Deslizamiento traslacional en talud interferido (caso Rio Negro).

Las unidades "Formación Bocas (Jb)" y "Formación Diamante (PCd)", exactamente en el sur de Rio Negro, presentan un caso de Deslizamiento traslacional en el talud expuesto en la figura 20. Para verificar la información tomada en la visita ocular se identifica la formación presente en el sector analizado mediante el mapa geológico como se muestra en la figura 21.

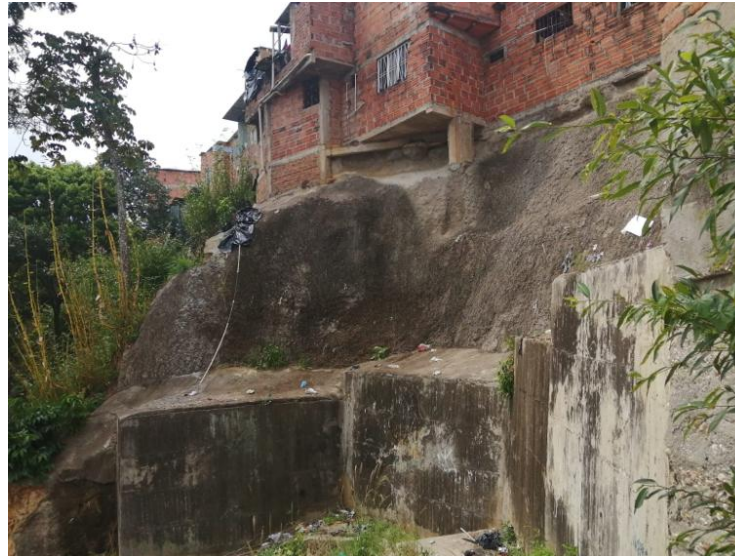
Figura 23.

Sección superior de obra de mitigación de concreto lanzado, barrio La Feria (Bucaramanga).

En la Figura 23 se observa una ladera revestida con concreto lanzado, técnica utilizada principalmente para proteger las superficies expuestas de la meteorización y la erosión superficial comunes en el barrio “La Feria”. En el contexto del miembro fino, donde predominan limos y arcillas fácilmente erosionables, el concreto lanzado actúa como una barrera física que evita el lavado progresivo del suelo por acción del agua de escorrentía. En este sector donde la pendiente corta niveles de limos arenosos, esta técnica reduce el riesgo de socavación superficial y la pérdida gradual de material. Además, se aprecia en la imagen la proximidad de viviendas a la corona del talud, lo que incrementa las cargas aplicadas sobre materiales de baja cohesión y refuerza la necesidad de protección superficial adecuada.

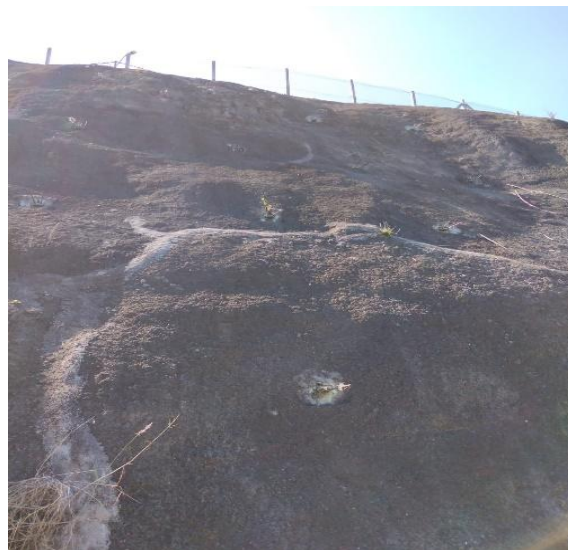
Figura 24.

Pantalla anclada desde la corona hasta el pie del talud, barrio La Feria (Bucaramanga).

alcanzar una capa de grava firme del miembro gravoso, el anclaje logra transferir las cargas inestables de la ladera a un estrato con mayor capacidad portante, estabilizando así la masa superior. En este contexto, la pantalla anclada no solo retiene material suelto, sino que también actúa como refuerzo estructural, ideal para esta ladera con fracturamiento superficial y deformaciones progresivas. Esta técnica se adapta bien a la condición local, donde se observa fracturación del terreno y pérdida de resistencia estructural por saturación e infiltración a través de discontinuidades.

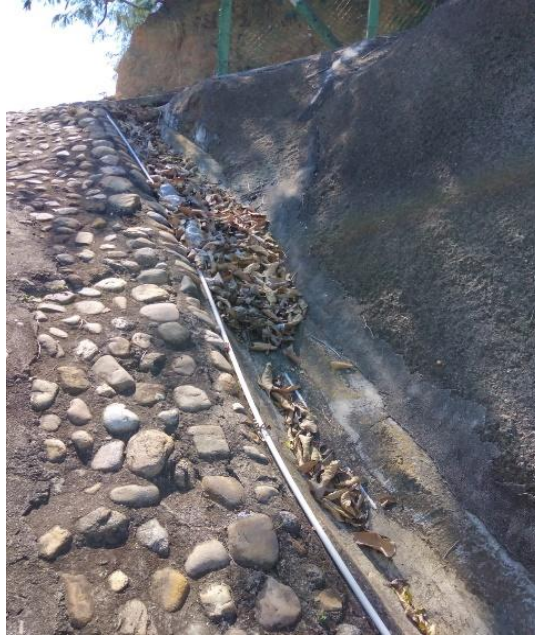
Figura 25.

Sistema de drenaje de concreto barrio La Feria (Bucaramanga).

Por último, la Figura 25 ilustra un sistema de drenaje superficial tipo cuneta revestida. Este tipo de obra es clave para controlar el escurrimiento pluvial, particularmente en la zona donde predominan las capas finas del miembro limo-arcilloso, que tienen baja permeabilidad vertical y alta susceptibilidad a la saturación por acumulación de agua superficial. La cuneta revestida intercepta y conduce el agua pluvial antes de que esta se infiltre en el talud, evitando así el aumento de la presión intersticial (presión de poro) en los materiales finos, lo cual puede desencadenar fallas por pérdida de esfuerzo. En el caso del miembro gravoso, donde hay mayor permeabilidad, estas cunetas también reducen el riesgo de infiltración profunda no controlada, que podría generar erosión interna si no se maneja adecuadamente. Por tanto, este sistema de drenaje complementa y protege las obras estructurales, extendiendo su vida útil y funcionalidad al mantener el perfil seco y estable durante eventos de lluvia.

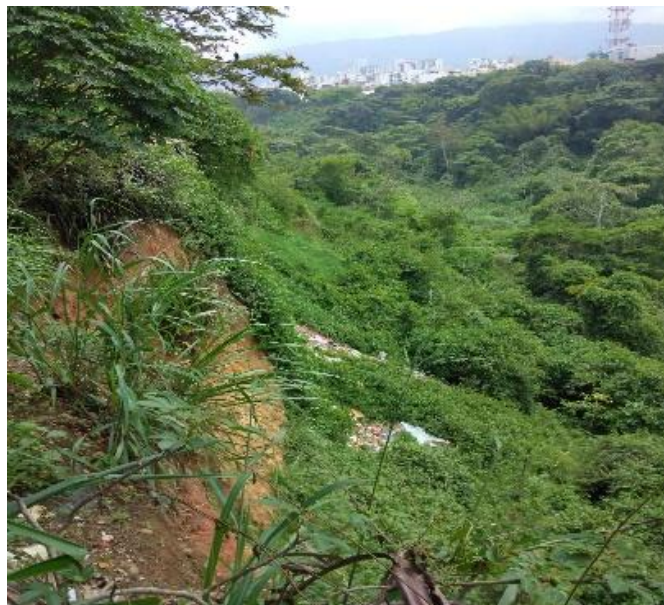
Figura 27.

La zona afectada del barrio 23 de Junio presenta una obra de pantalla anclada inconclusa, situación que ha resultado desfavorable para el control de la erosión en los escarpes ubicados a poca distancia de las viviendas, tal como se evidencia en las figuras 27, 28 y 29.

Zona de escarpe SW, barrio 23 de Junio, punto 1 de la figura 26, donde no hay presencia de obra.

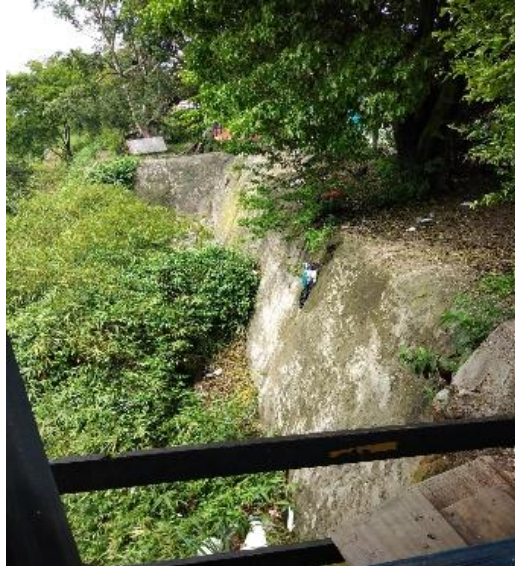
Figura 28.

Zona de escarpe SW, barrio 23 de Junio, punto 8 de la figura 26, donde hay presencia de la pantalla anclada.

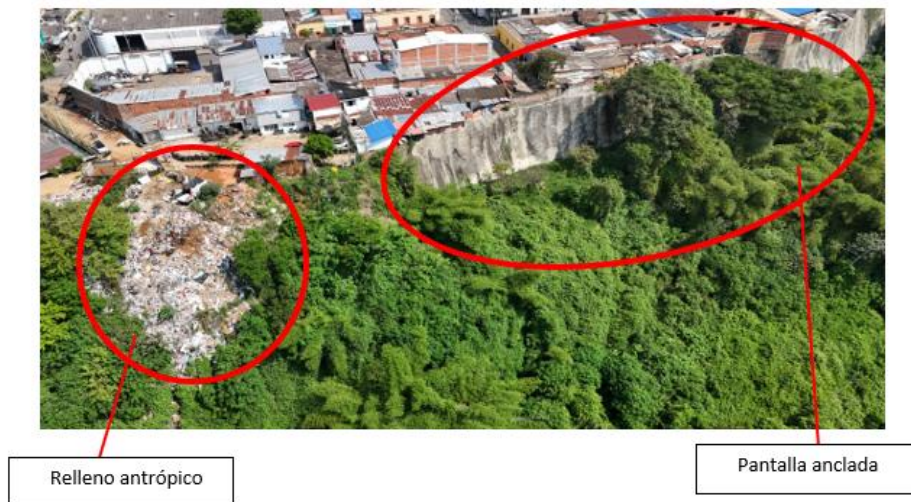
Figura 29.

Vista aérea por medio de dron del escarpe y la pantalla anclada del barrio 23 de Junio

Esta zona del barrio 23 de Junio requiere una intervención de manera urgente, debido a que el escarpe donde se encuentran ubicadas viviendas y cancha pública del barrio presenta procesos avanzados de erosión. Además, el lugar ha sido utilizado como sitio de deposición inadecuada de residuos (relleno antrópico) tal como se evidencia en las figuras 29 y 30, los cuales ya ocupan una parte considerable del escarpe, agravando su inestabilidad.

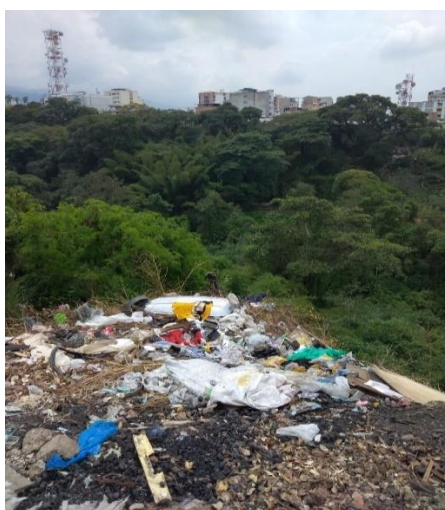
Figura 30.

Corona del escarpe con relleno antrópico del barrio 23 de Junio.
