**APLICACIÓN DE RCA PARA LOS POZOS DE PRODUCCIÓN DE CRUDO
CON SISTEMA DE BOMBEO ELECTRO-SUMERGIBLE**

**UNIVERSIDAD INDUSTRIAL DE SANTANDER
FACULTAD DE INGENIERÍA FÍSICO-MECÁNICA
ESCUELA DE INGENIERÍA MECÁNICA
ESPECIALIZACIÓN EN GERENCIA DE MANTENIMIENTO
BUCARAMANGA
2015**

**Monografía de grado presentada como requisito para optar el título:
ESPECIALISTA EN GERENCIA DE MANTENIMIENTO**

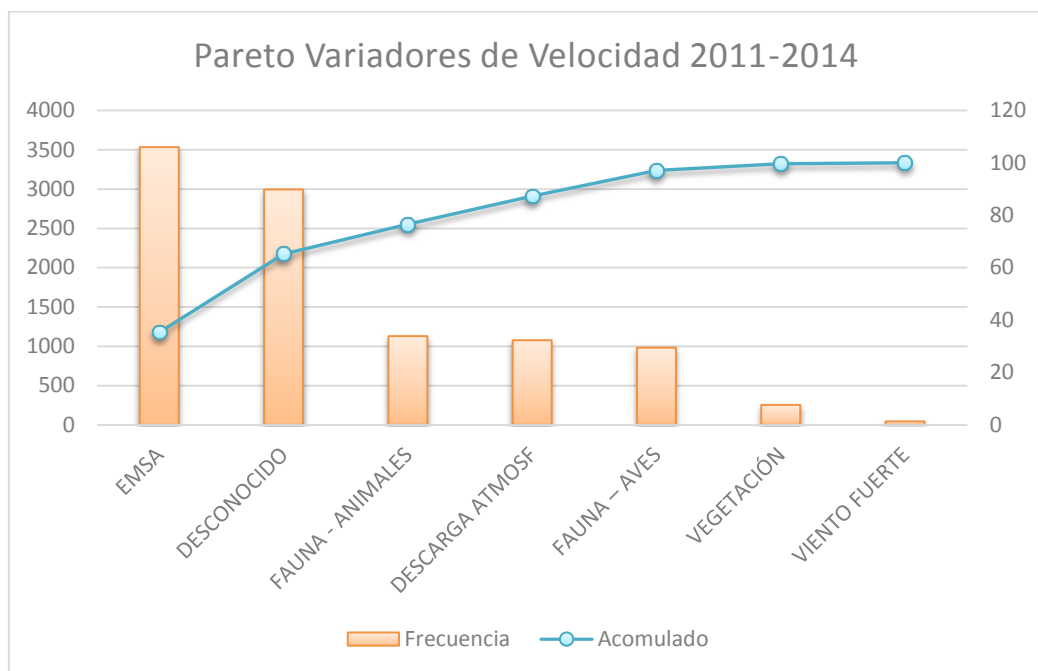
Figura 13. Diagrama de Pareto Mal Actor, Ecopetrol - Campo Apiay.

4.4.1 Diagrama de Pareto. Con los datos de la tabla anterior se realizó el diagrama de Pareto, graficando en el eje axial los mecanismos de falla (elementos que contribuyen a la falla) y en el eje vertical los eventos generados desde el 02/07/2011 y el 21/05/2014 (Efecto Cuantificable), para identificar los malos actores.

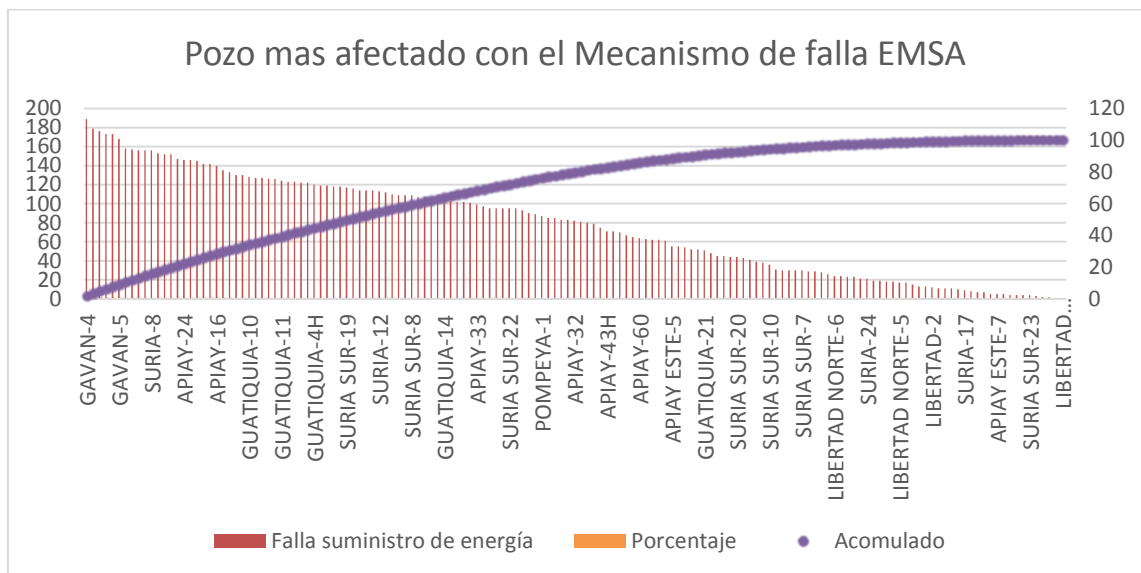
Figura 14. Pozo con mayor no-disponibilidad.

En la gráfica anterior se muestra que el pozo que mayor no-disponibilidad presenta debido a las perturbaciones aleatorias en la interconexión eléctrica con la Electrificadora del Meta (EMSA) es el pozo Gavan 4 con 189 paradas inesperadas y una diferida en producción de 2457,58 BIs que se traducen en pérdidas económicas de 110591 dólares.

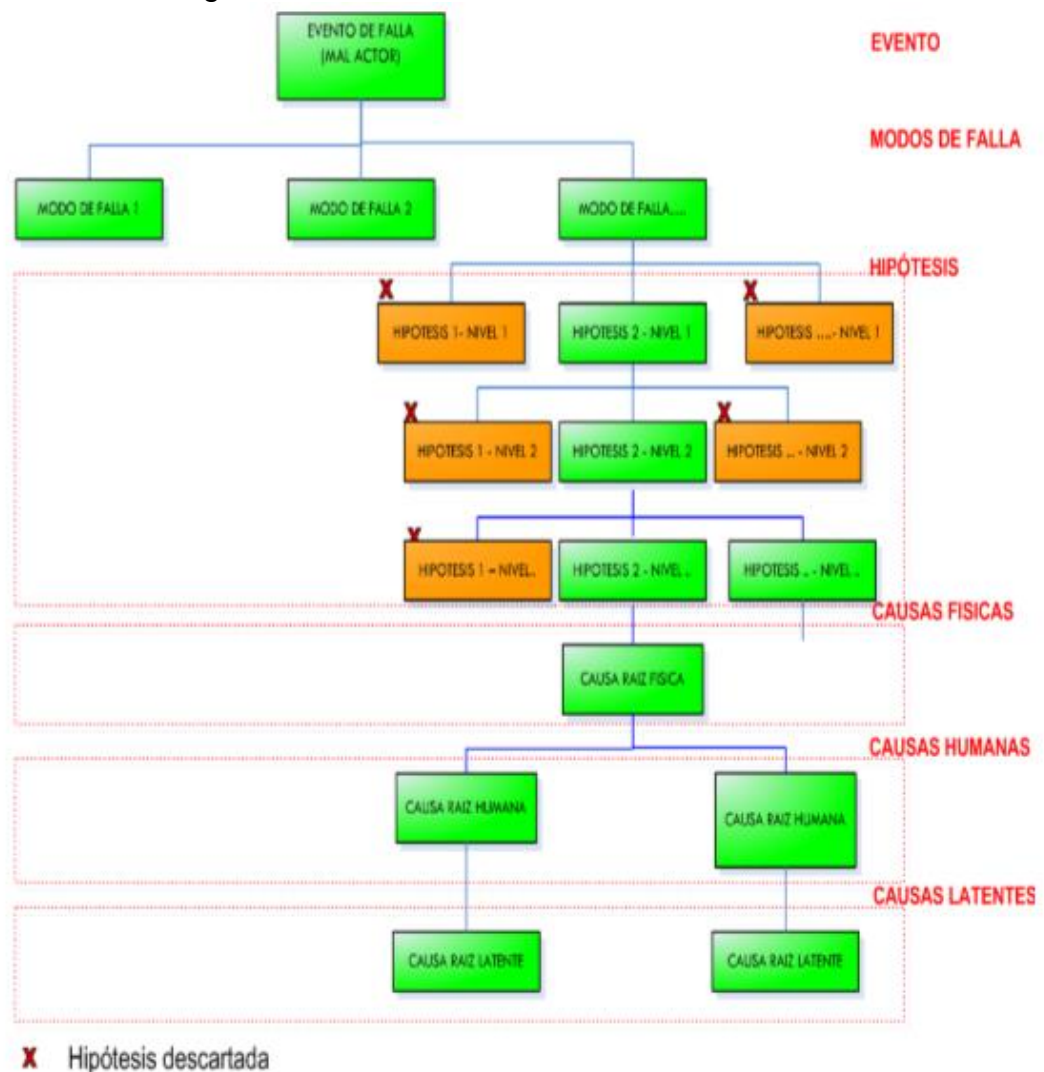
Figura 15. Árbol Lógico de Fallas.

No disponibilidad de los pozos de producción del campo Apiay por perturbaciones aleatorias en el suministro de energía al variador.

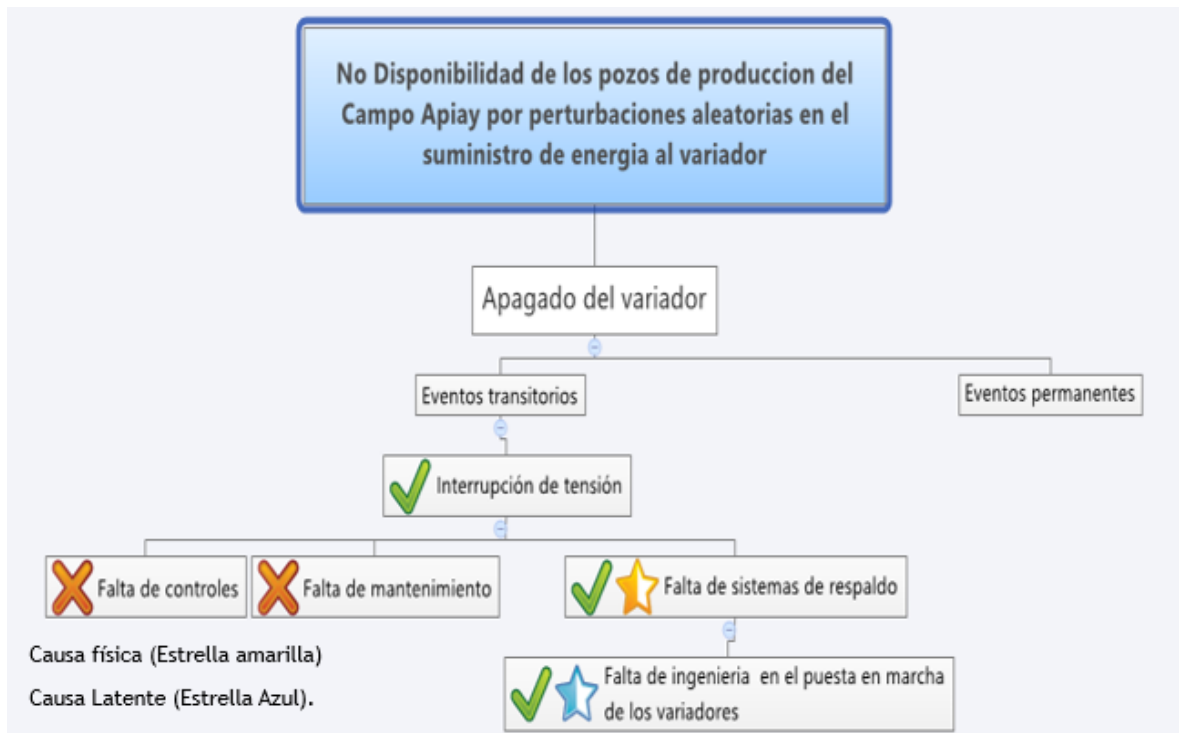
Figura 19. Verificación de Causas Latentes.

5.2.6 Causas Latentes. Para solucionar el problema de raíz se debió atacar la causa latente que se encuentra al final del análisis, ya que esta realmente ocasiona la cadena de eventos que produce la falla, esta causa latente se definió como: La falta de un sistema de respaldo de energía en caso de fallas en el suministro eléctrico que permita continuar sus actividades y operación.
