**EVALUACIÓN DE INTEGRIDAD ESTRUCTURAL DE LOS EQUIPOS ESTÁTICOS
DE PROCESO DE LA REFINERÍA DE ORITO- ECOPETROL S.A.**

**UNIVERSIDAD INDUSTRIAL DE SANTANDER
FACULTAD DE INGENIERÍAS FISCOQUÍMICAS
ESCUELA DE INGENIERÍA METALÚRGICA Y CIENCIA DE MATERIALES
BUCARAMANGA
2008**

Trabajo de grado para optar al título de Ingeniero Metalúrgico

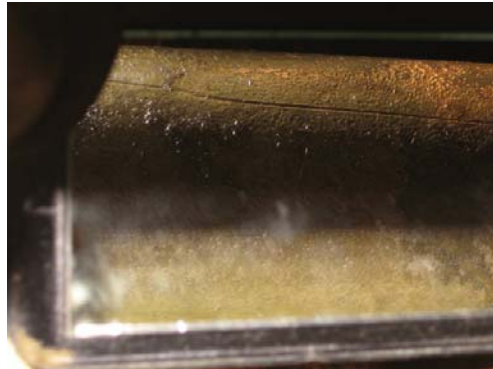
Figura 19 Entalla en tubo 28 pared sur³³.

El tercer tubo contado de abajo hacia arriba en la pared sur (tubo 28) presenta una entalla, la cual está ubicada en la zona media y con vista a la pared de refractario. La longitud aproximada de este defecto es de 80 cm. y su profundidad es variable.

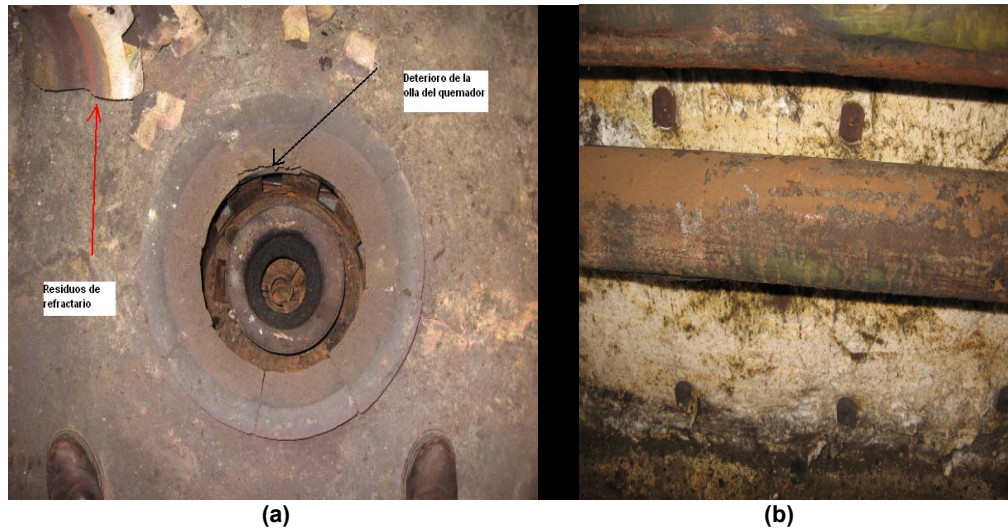
Figura 20. (a) residuos de refractario en el piso y superficie de olla deteriorada; (b). Pared lateral con refractario resquebrajado.³⁴

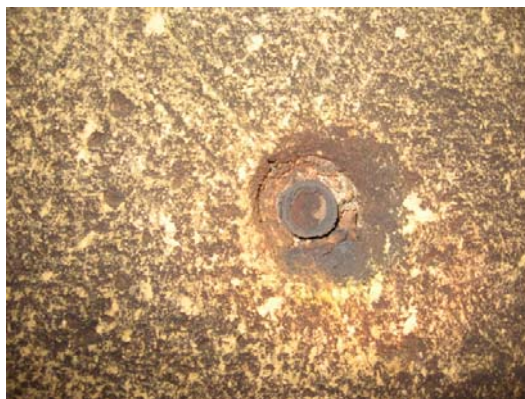
Figura 21. Termopozo en pared de zona de radiación.³⁵

Se encontraron termopozos para medición de temperatura de gases tanto en la cadera del horno como en las paredes de radiación. Estos termopozos deben sobresalir 155.4 mm. (6") desde la pared del refractario, con el objeto de medir la temperatura de los gases y no de la llama. En la cadera, se encontró en la pared sur un termopozo con alto nivel de desgaste (zona oriental) y otro con una longitud exagerada (zona occidental).

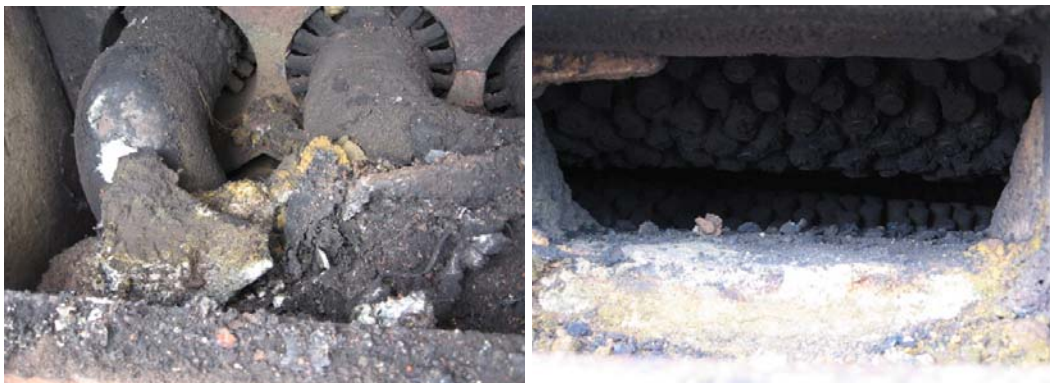
Figura 22. (a) Pared lateral de la zona de convección, presencia de refractario quemado y depositado. (b). Tubería interna³⁶.

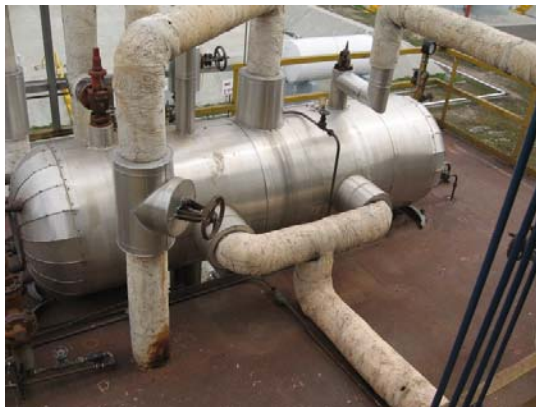
Figura 24. Vista externa del domo de vapor D7.³⁸

El tambor de vapor fue inspeccionado en su interior, se realizó inspección visual, líquidos penetrantes y medición de espesores de pared. Se halló una fisura en la soldadura de unión de los internos con el cuerpo del tambor. Adicionalmente se encontró corrosión por picado en el fondo y socavadura en las uniones del cilindro con los cap especialmente en la zona oriental.

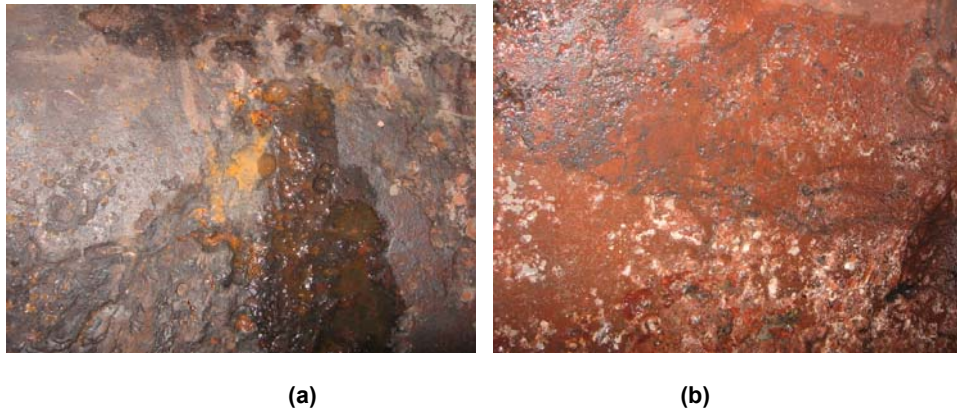
Figura 25. (a) y (b) Superficie del piso del domo de vapor, presenta socavadura y picado³⁹

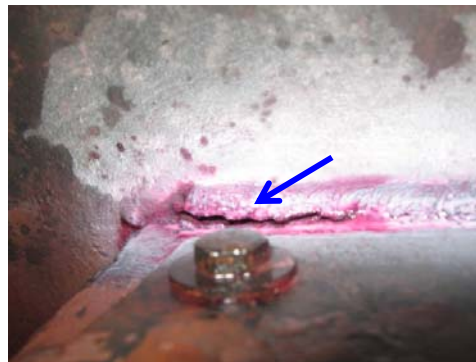
Figura 26 Grieta encontrada en el interior del domo, esquina sur de la unión entre el domo y accesorio interno.⁴⁰

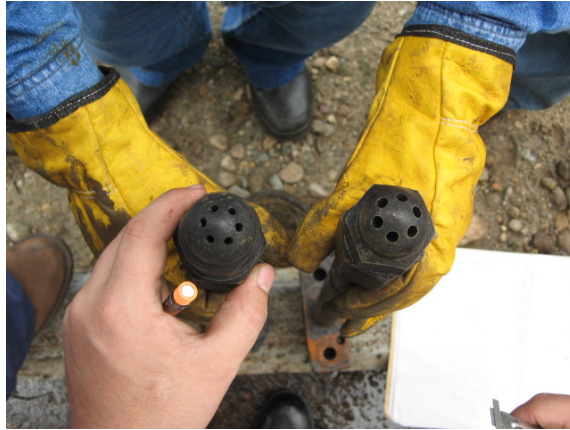
Figura 28 Diferencia de tamaños de los orificios de los quemadores usados para la combustión⁴²

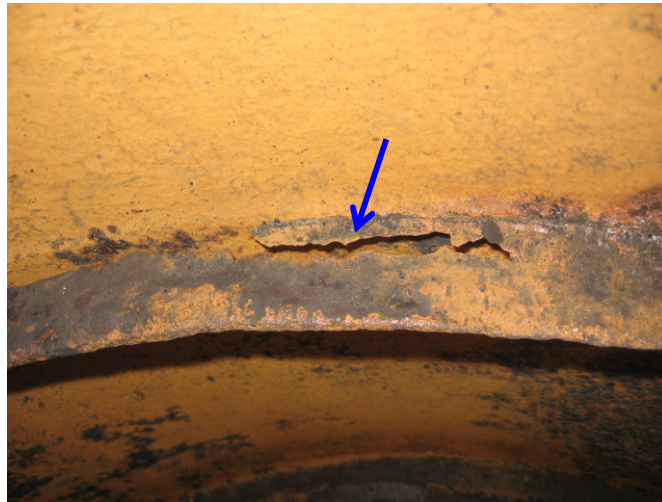
Figura 32. Estado del soporte del plato número 20. Torre de destilación Atmosférica⁴⁶.

En el soporte del plato numero 20 se halló pérdida severa de material con perforaciones pasantes adyacentes a la unión soldada con el cuerpo de la torre.

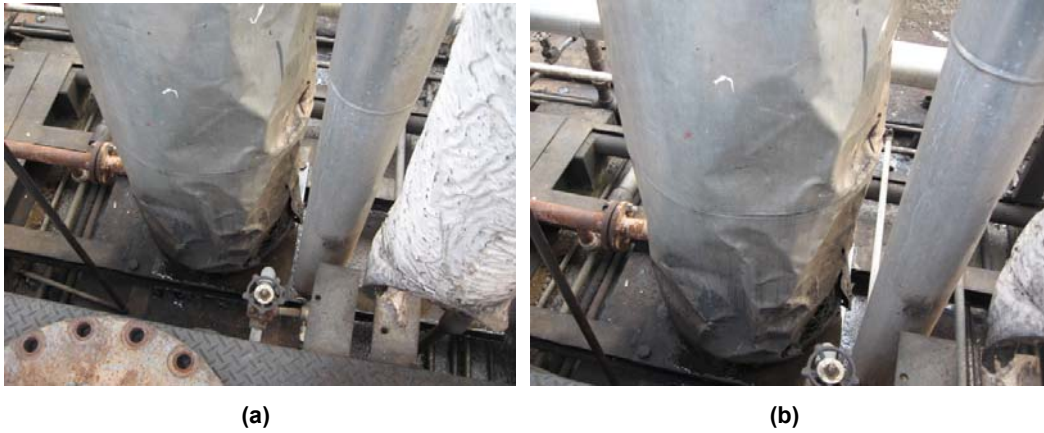
Figura 36. (a) y (b) Deformación y pérdida del recubrimiento de la parte inferior del foie.⁵⁰

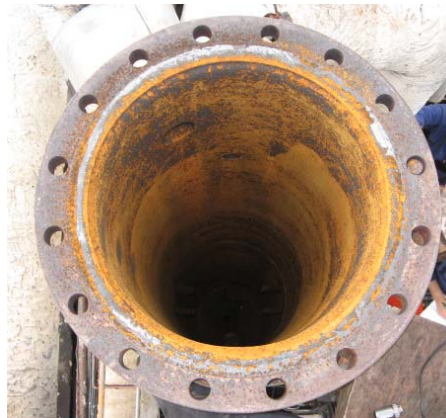
Figura 37. Estado del la brida de la Despojadora D2.⁵¹

El área de sello de la brida ubicada en la zona superior del equipo se observó en buenas condiciones, sin evidencia de daño.

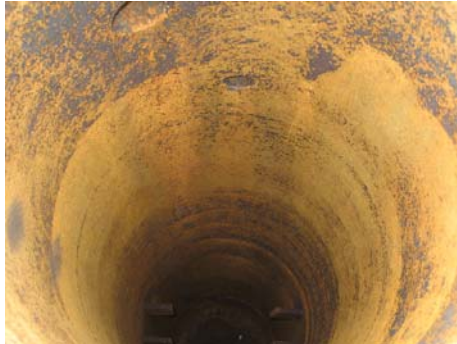
Figura 38. Estado interno de la Despojadora D2.⁵²

- Inspección visual interna: El cuerpo presenta corrosión general leve sin acumulación de depósitos.

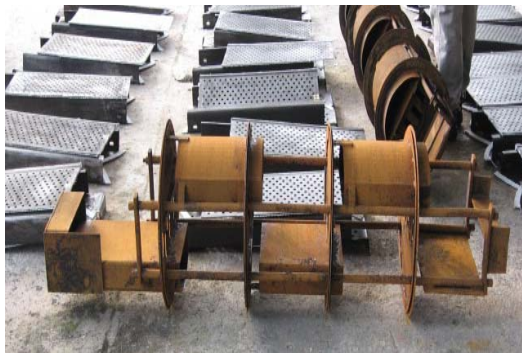
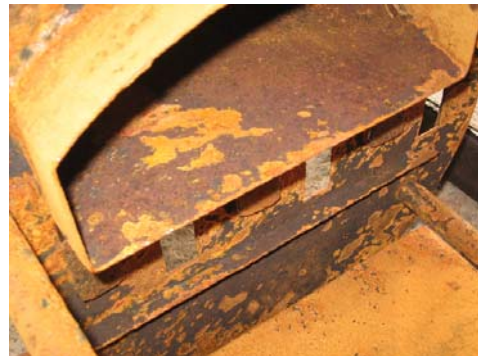
Figura 39. (a) y (b) Estado de los internos de la despojadora D2.⁵³

- Medición de espesores: El cuerpo presenta un espesor promedio comprendido entre 6.08 y 6.99 mm. (1/4 pulg.). (Ver formatos SOR-FID2.)
- Internos: Tanto los platos como las láminas de sello, los tubos guías y las canaletas presentan corrosión generalizada. En el interior entre el plato y la lámina de sello se hallaron abundantes productos de corrosión. La bandeja inferior esta perforada. Las válvulas que regulan el paso de vapor están fabricadas en acero inoxidable y acero al carbono las cuales presentan mayor deterioro por corrosión. La mayoría de ellas no existen.

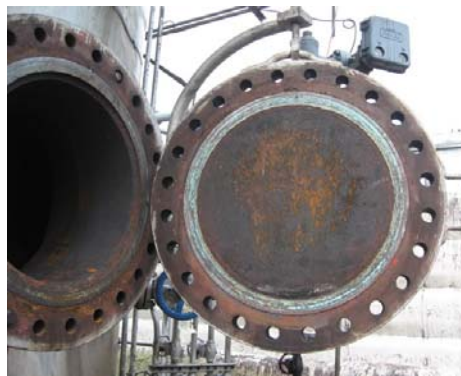
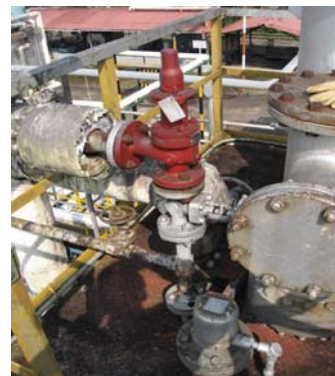
Figura 44.(a) Estado de las. Bridas. (b). Manholes.

Las áreas de sello de las bridas y de los manholes se observaron en buenas condiciones, sin evidencia de daño.

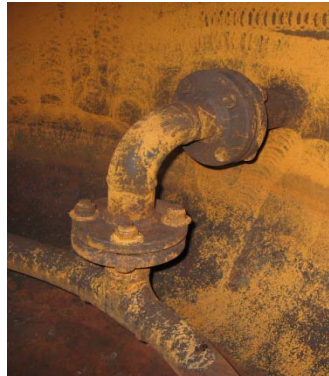
Figura 46. Estado de las uniones soldadas en el Desalador D5.⁵⁹

Las uniones soldadas de boquillas al casco se encontraron en buenas condiciones, no hay presencia de socavaduras o pérdida localizada de material.

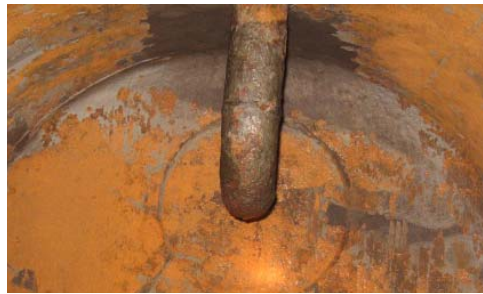
Figura 49 Estado del tubo de entrada.⁶²

En el tubo de entrada en “L”, se observó corrosión general severa con presencia de productos de corrosión en las superficies interna y externa, con evidencia de alta pérdida de material.

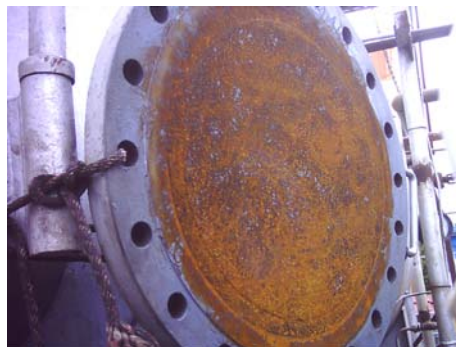
Figura 54. Estado de la brida.⁶⁶

El área de sello de la brida del “manhole” se encontró en buen estado.
