CORPORACIÓN AUTÓNOMA REGIONAL PARA LA DEFENSA DE LA MESETA DE BUCARAMANGA - CDMB		
		ELABORÓ: SEYCA - GEA	REVISÓ: Delegado Dirección SIGC	APROBÓ Director(a) General
CÓDIGO M-DA-FO32	VERSIÓN 4	INFORME TÉCNICO PARA LA IDENTIFICACIÓN Y VALORACIÓN DE UNA PRESUNTA AFECTACIÓN AMBIENTAL

OFICINA GENERADORA	
Subdirección: Subdirección de Evaluación y Control Ambiental – SEYCA	Coordinación: Grupo Élite Ambiental para la Sostenibilidad – GEA

1. DATOS GENERALES			
FECHA DE LA VISITA:	Día: 24	Mes: 04	Año: 2025
FECHA DE ELABORACIÓN DEL INFORME:	Día: 25	Mes: 04	Año: 2025
IDENTIFICACIÓN DE RESPONSABLE (S) DE LA ACTIVIDAD Y/O PROPIETARIO DEL PREDIO:	PERSONA JURÍDICA		
	Nombre del establecimiento: INSTITUTO DE VIVIENDA DE INTERÉS SOCIAL Y REFORMA URBANA DE BUCARAMANGA – INVISBÚ		
	Nit: 804.001.897-0		
	Nombre representante Legal: JOAQUÍN AUGUSTO TOBÓN BLANCO		
	Número de documento de identidad: 71.604.833		
	Dirección de notificación: CALLE 36 #15-32, ED COLEGUROS PISO 3,4		
	Correo electrónico:		
	Número de celular:		
	PERSONA NATURAL:		
	Nombre completo:		
Número de documento de identidad:			
Dirección de notificación:			
Correo electrónico:			
Número de celular:			
QUIEN ATIENDE LA VISTA	Nombre

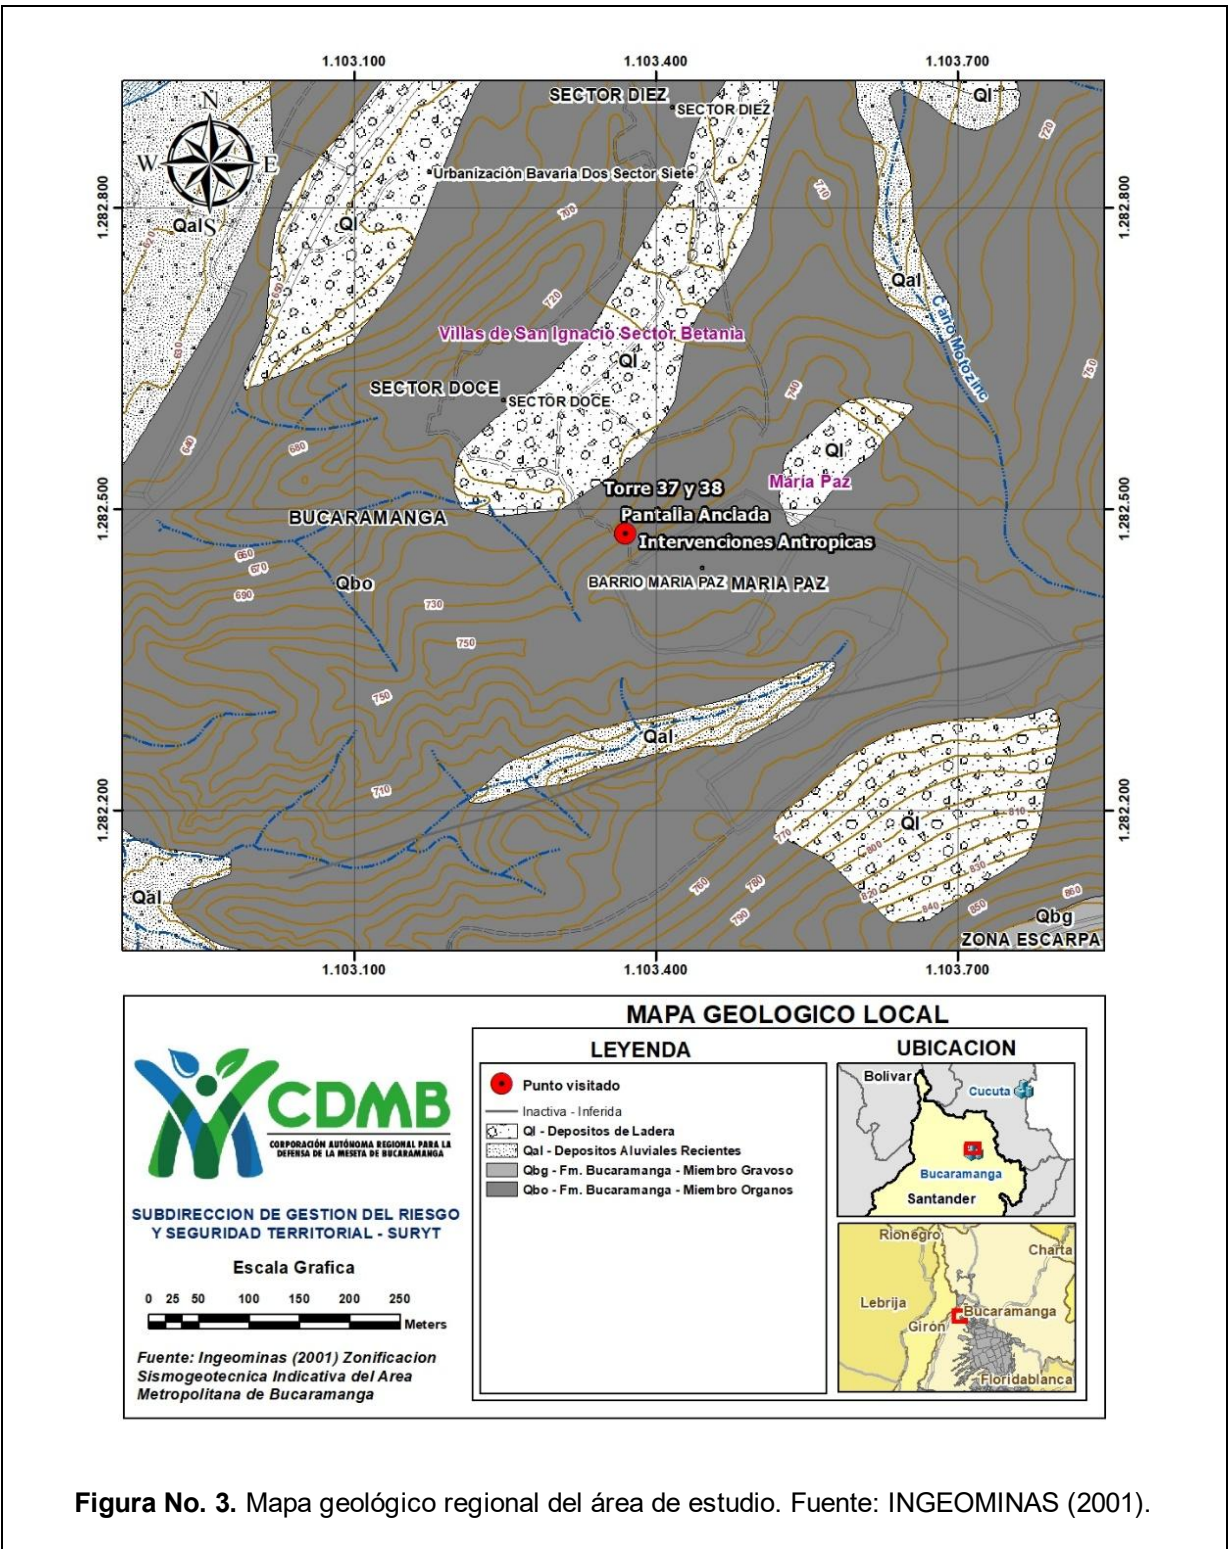
Figura No. 3. Mapa geológico regional del área de estudio. Fuente: INGEOMINAS (2001).

El área se presenta en la unidad denominada *Formación Bucaramanga Miembro Organos – (Qbo)* de acuerdo con la cartografía geológica de INGEOMINAS (2001).
