**Asunto: Respuesta a los radicados de entrada CDMB No. 24553, 25329, 25392, 25535 de 2024.**

**Asunto: Respuesta al radicado de entrada CDMB No. 819 y 1074 de 2025.**

**Asunto: Respuesta al radicado de entrada CDMB No 25054 – 25053 de 2024.**

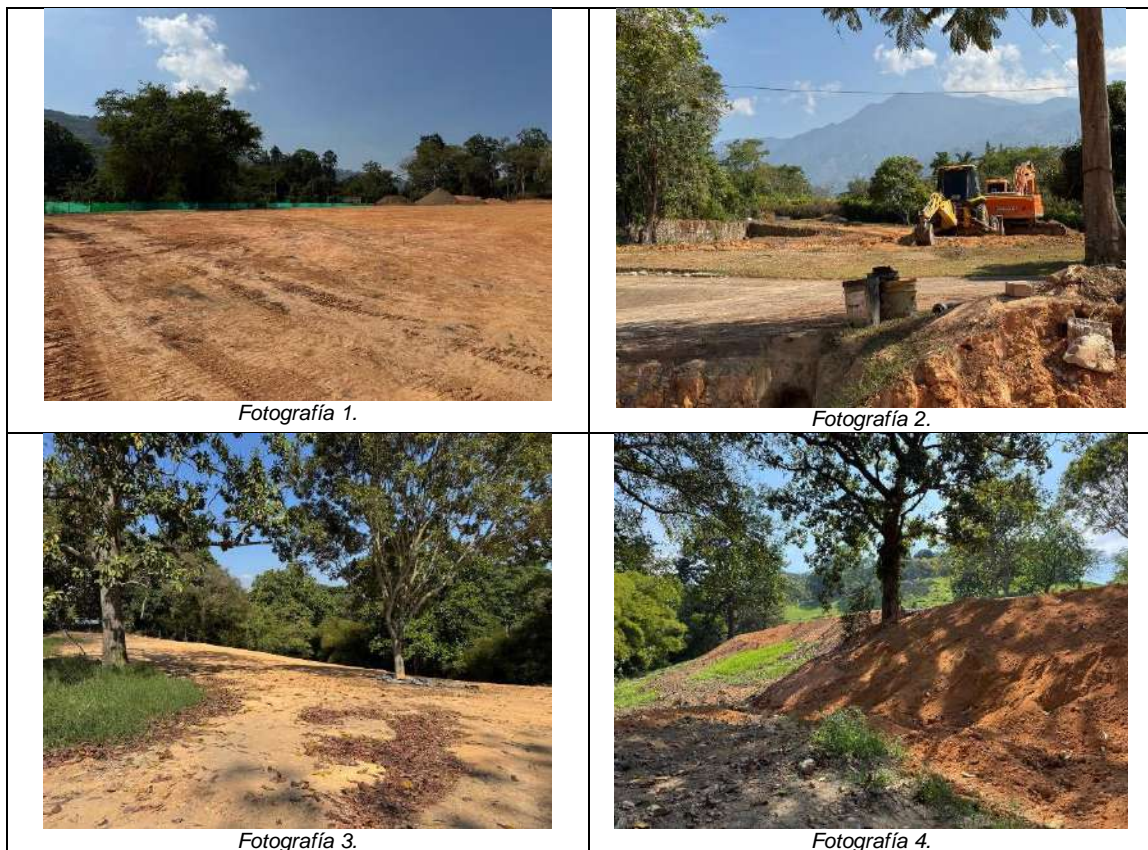
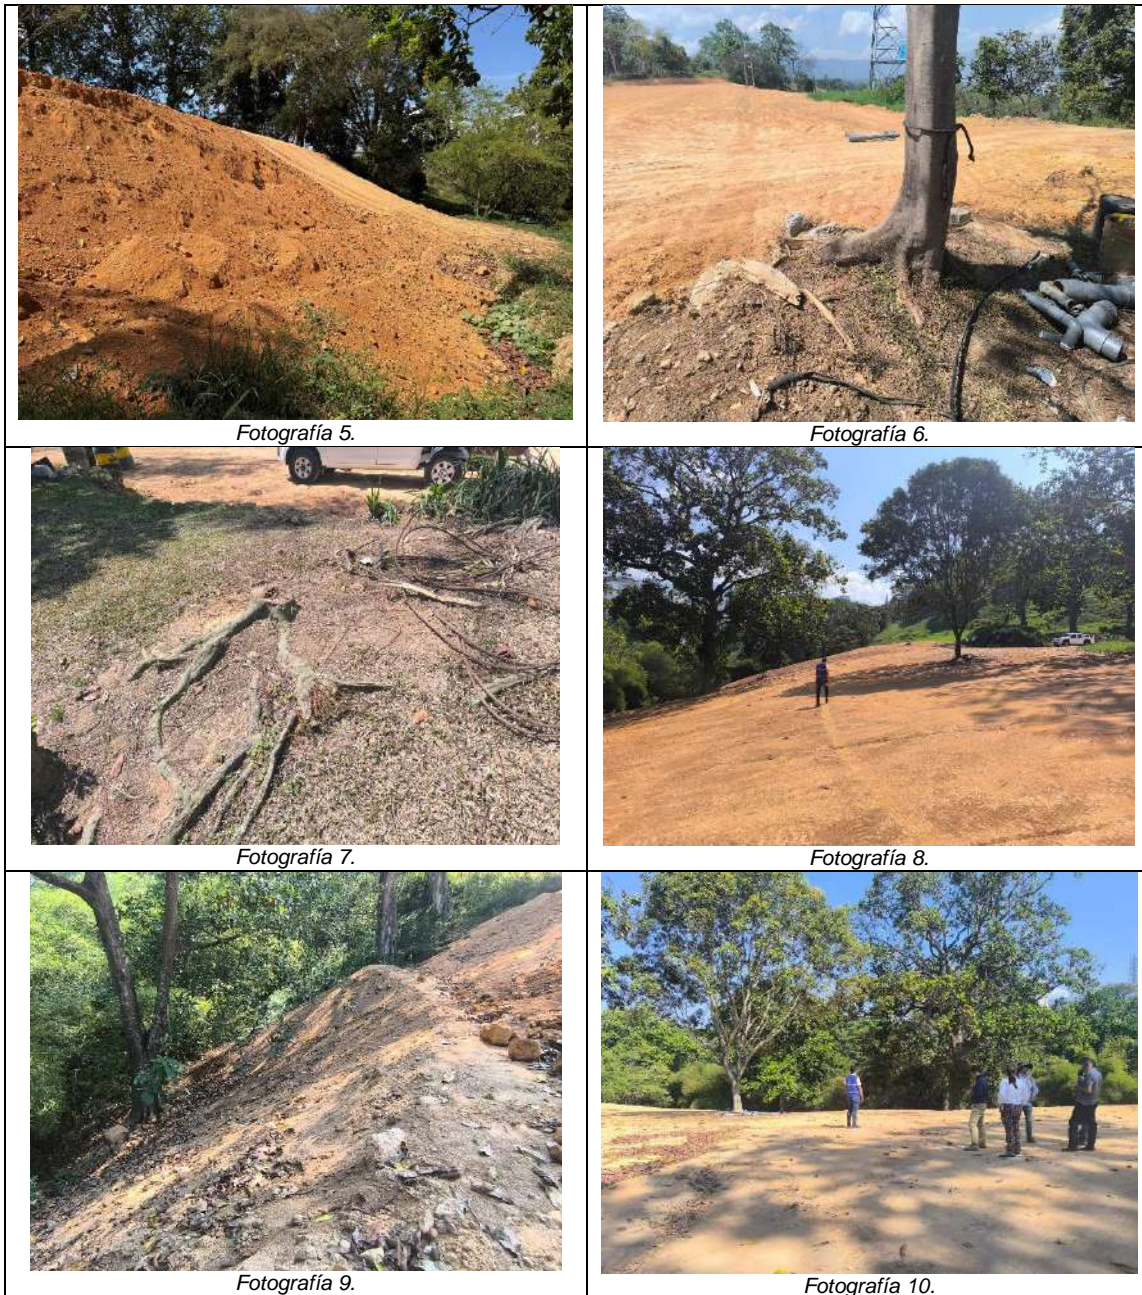
- Al ingresar al predio, se observan trabajos de descapote y nivelación que abarcan aproximadamente 1,200 m<sup>2</sup>. En la misma área, se ha dispuesto un acopio de material orgánico, el cual, según informan, será utilizado para llevar a cabo el proceso de revegetalización en dicha zona.

- En esta zona, se observa la intervención del área radicular principal de una especie arbórea identificada como Acacia roja (*Delonix regia*). Además, se logró identificar la intervención de dos (02) tocones de Naranja y un fuste que se encuentra en un avanzado estado de descomposición del cual no fue posible su identificación.

- Continuando el recorrido, en la parte inferior del predio (colindante con la fuente hídrica la estancia – Menzuli), en un área aproximada de 3,200 m<sup>2</sup> se observa la disposición de residuos de construcción y Demolición- RCD (material aprovechable) para actividades de relleno. Según se informa por quien atiende la visita, el material dispuesto corresponde al extraído de la parte superior del terreno y la finalidad de la intervención con la disposición de RCD es mejorar las condiciones morfológicas del terreno para optimizar las condiciones del suelo en dicha zona.

- Se evidencia que adicional al área objeto de relleno, se está presentando arrastre de material hacia la parte inferior de esta zona que colinda con la fuente hídrica en mención; sin embargo, no se observa la presencia de material en la fuente hídrica previamente mencionada, toda vez que la disposición se encuentra a distancias variables que van de los 34 a 48 metros (desde el punto de relleno hasta el borde de la lámina de agua), lo que indica que no ha habido contaminación o alteración directa en dicho cuerpo de agua; no obstante se hace necesario implementar acciones inmediatas con el fin de prevenir estos factores que pueda poner en riesgo la fuente hídrica.

- Con las actividades de relleno se dispuso material de RCD en el área basal de dos (02) individuos arbóreos (Caracolí, Ficus), lo cual podría generar un riesgo de asfixia para estos debido a la obstrucción de su respiración radicular. Además, se observa la intervención de la raíz principal de un (01) Ficus, lo que podría comprometer su salud y estabilidad.

- No se observan medidas u obras implementadas para el control del material de sedimentación, ni se han dispuesto sistemas que gestionen el flujo de aguas de escorrentía. Esto podría permitir el arrastre del material hacia la parte inferior del predio, donde se encuentra la fuente hídrica.
- Al momento de la inspección ocular, no se observó personal realizando actividades en el predio; sin embargo, se encontraron tres maquinarias amarillas estacionadas en la parte superior del mismo, entre las cuales se encontraban una pajarita, una retroexcavadora y un vibro compactador.
- Durante la inspección ocular no se observaron procesos de construcción activos, ni materiales de construcción que den evidencia de inicio de obras.

Por lo expuesto y con el fin de salvaguardar los recursos naturales, la CDMB requirió al propietario del predio para que realice las acciones correspondientes que demanda la ley y se garantice que el desarrollo de las actividades no ocasione afectaciones a los recursos naturales, actuaciones de las cuales esta Autoridad Ambiental realizará la respectiva verificación del cumplimiento de lo requerido y en caso de observarse incumplimiento, se iniciarán las acciones administrativas sancionatorias a las que haya lugar, de conformidad con lo establecido en la Ley 1333 de 2009.

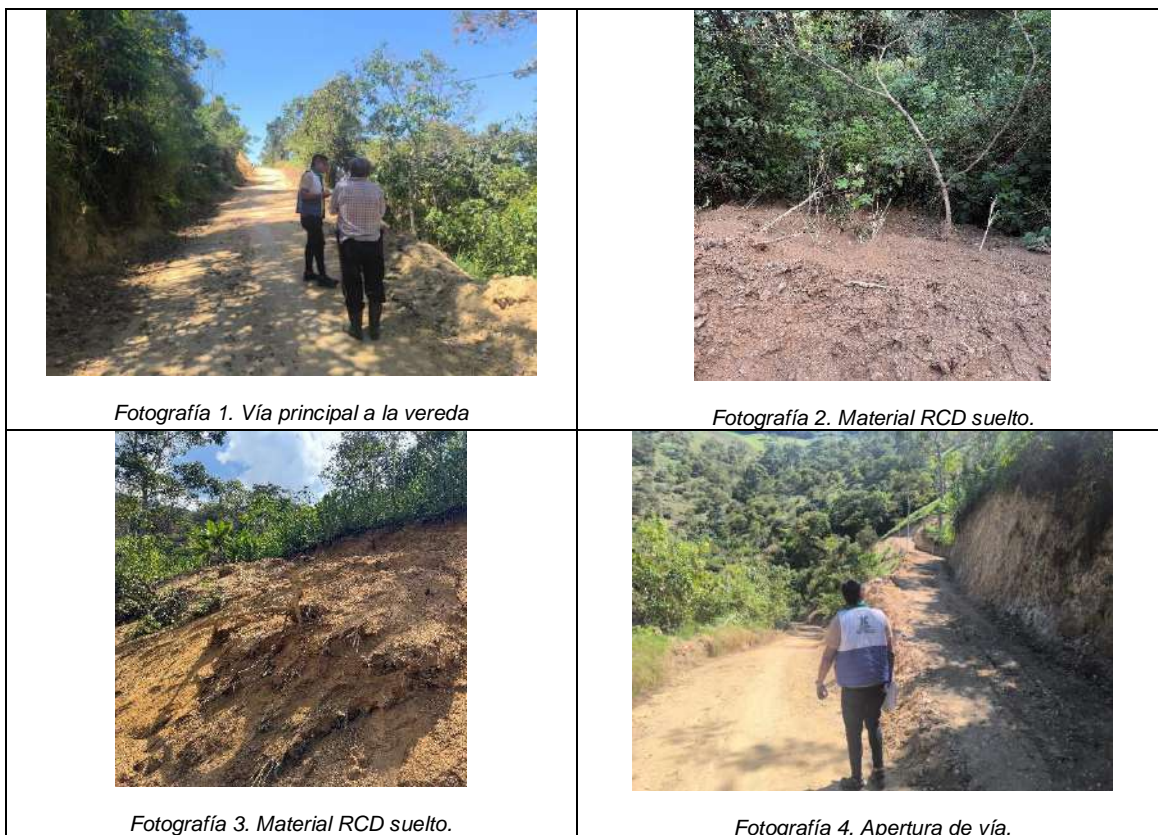
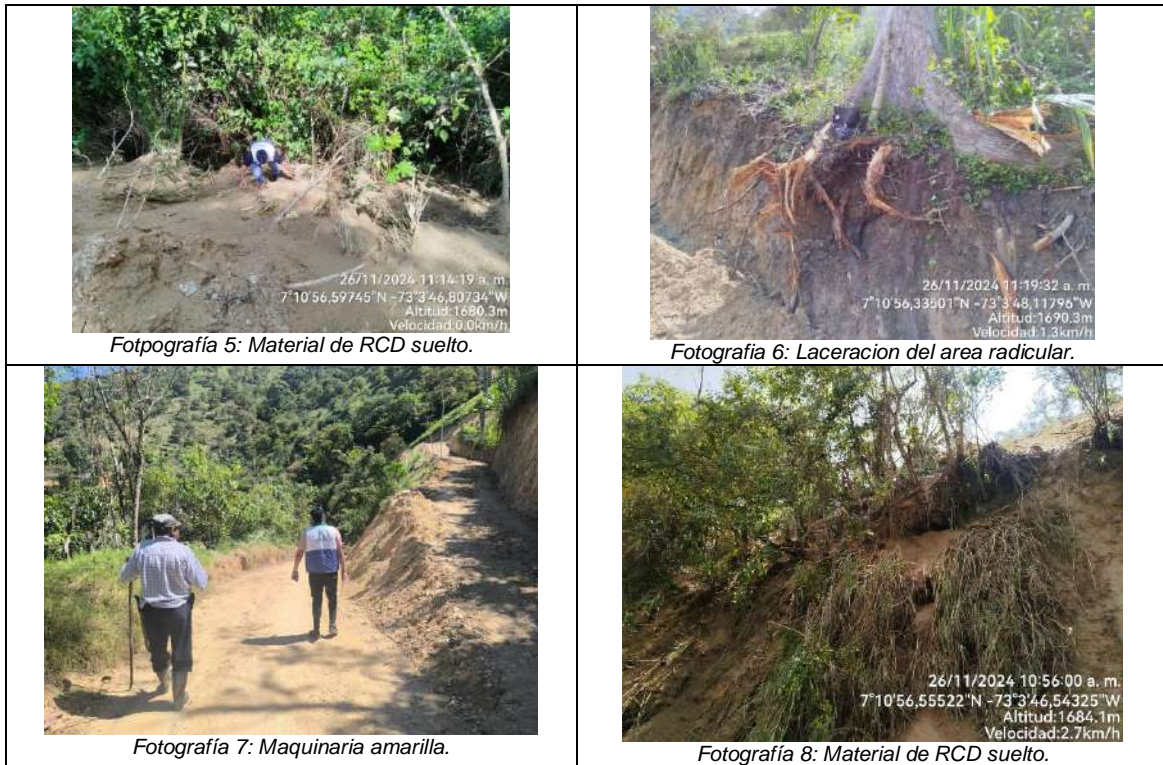
- Apertura de vía de aproximadamente 100 metros lineales, con anchos que oscilan entre 3 y 4 metros, conformando taludes perpendiculares a la vía con alturas variables entre 2 y 5 metros.

- Se observó la disposición de material de Residuos de Construcción y Demolición (RCD) producto de la intervención realizada al costado izquierdo de la vía, sobre el predio del señor José Cosme. Este material se encuentra dispuesto en un talud con una inclinación aproximada de 60 grados, sin la implementación de medidas adecuadas de control o contención de agua de escorrentía. Esto puede generar arrastre de material hacia la parte inferior, que colinda con una fuente hídrica innominada, identificada con el código **201**.

- El señor José Cosme manifiesta verse afectado por la perdida de la cerca de lindero la cual se evidencia que se encuentra enterrada dentro del material dispuesto en el talud.

- Se evidencia la intervención de 2 individuos arbóreos de la especie Balso (*Ochroma pyramidale*), además de laceración del área radicular de un Cedro (*Cedrela odorata*).

- De igual manera se observa que parte del material de RCD se está disponiendo en el área basal de otros individuos arbóreos, lo que puede derivar en asfixia de estos y como consecuencia generar muerte ascendente de los mismos
- Al momento de la inspección ocular, no se encontró personal trabajando o algún tipo de maquinaria amarilla.
- No se observa cumplimiento con los requerimientos establecidos durante la visita inicial, los cuales consistían principalmente en el retiro del material de RCD ubicado dentro del predio del señor José Cosme, el cual sigue presente sin ninguna medida de control.

Por lo expuesto, se considera que las actividades mencionadas anteriormente incumplen lo contemplado en el **Decreto 2245 de 2017** y el **Decreto 1076 de 2015**, por lo cual la CDMB como Autoridad Ambiental, en aras de salvaguardar los recursos naturales, procedió a realizar requerimiento a los responsables de las

actividades de apertura vial, movimiento de tierra y disposición de RCD sobre la franja de protección de la fuente hídrica innominada, identificada con código **201**, con el fin de prevenir y controlar los factores de deterioro ambiental, garantizando su desarrollo sostenible y por ende la conservación de los recursos naturales, para lo cual se concedió un término de **15 días calendario**, para adelantar las acciones de lo cual se realizara nueva visita con el fin de verificar el cumplimiento, y en caso de observarse incumplimiento de dicho requerimiento, se iniciarán las acciones administrativas sancionatorias a las que haya lugar, de conformidad con lo establecido en la Ley 1333 de 2009.

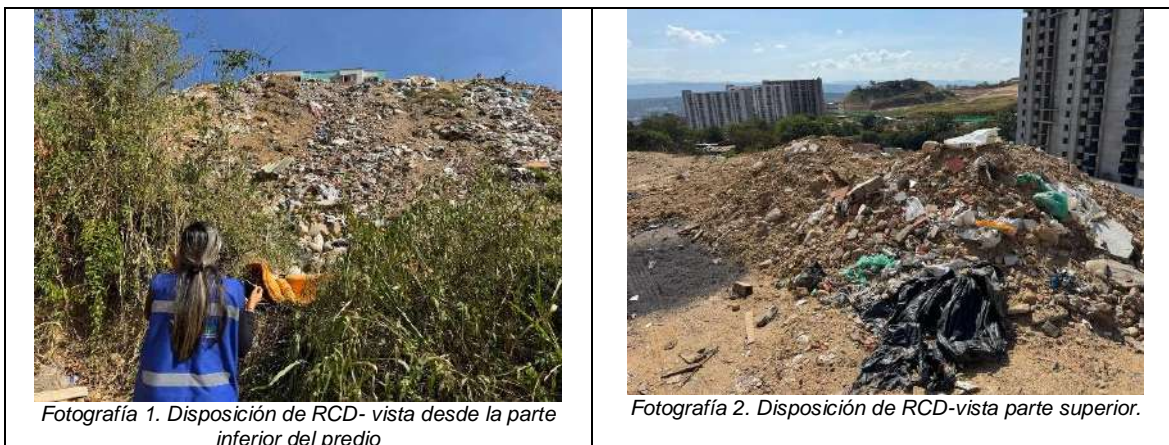
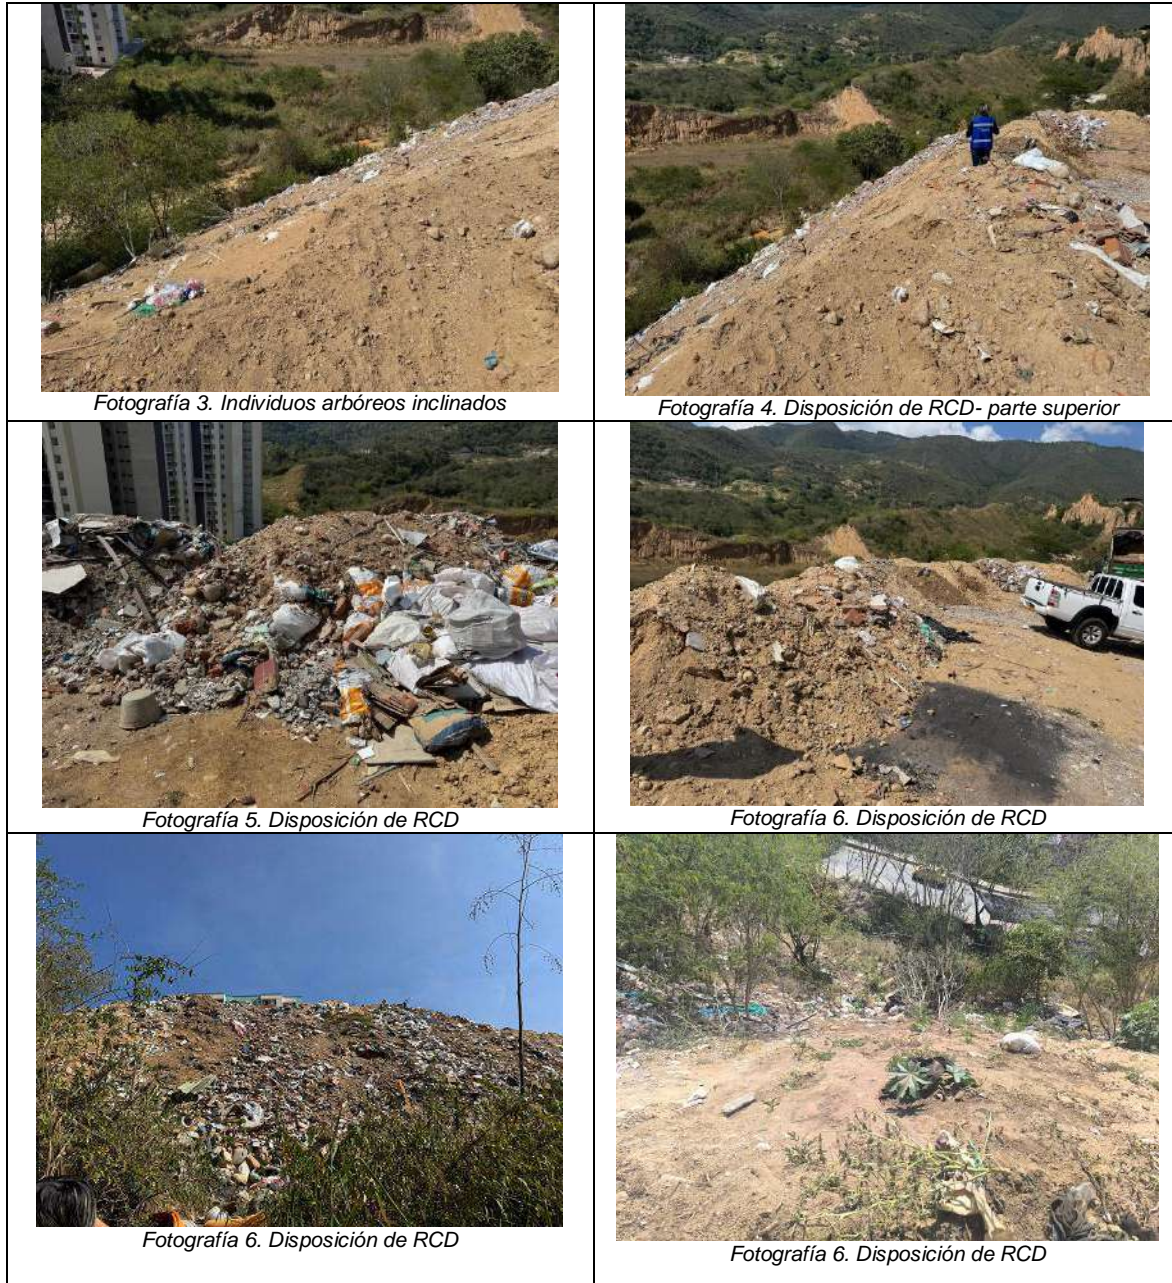
- Disposición de residuos sólidos (plásticos, icoport, enseres, tablas, espumas, prendas de vestir, costales de fibra de nylon, vidrios, lonas, enseres, entre otros); así como disposición de residuos de construcción y demolición (RCD), los cuales se apilan sobre un talud colindante al conjunto Kumaná, sin la implementación de medidas adecuadas de control y/o contención.

- No se observan medidas mínimas para el manejo de sitios de disposición de RCD, ni la debida compactación, obras de arte y control de aguas de escorrentía; además de observar abundante material de sedimentación que está presentando arrastre por el predio, hasta la parte inferior; haciendo énfasis que el predio no presenta ningún cerramiento perimetral, ni señalización.

- Al momento de la inspección ocular se evidencia que el material de RCD se dispuso sobre el área basal de los individuos arbóreos presentes en el sitio dentro de las que se identificaron varios individuos arbóreos de la especie *Leucaena* (*Leucaena leucocephala*) y *Yarumo* (*Cecropia peltata*), los cuales

se observan varios individuos volcados y con muerte, así como otros con inclinación debido a la actividad antes mencionada.

- Las actividades de relleno con material de Residuos de Construcción y Demolición (RCD) y residuos sólidos se realiza en una zona escarpada, en un área aproximada de 1,200 metros cuadrados, conformando un talud de aproximadamente 15 metros de altura.

- De la situación evidenciada al momento de la inspección ocular se considera se deriva una situación de riesgos asociados a la estabilidad del terreno y al impacto ambiental en el sector por deslizamientos del material que se ha dispuesto en el sitio.

Por lo expuesto, se concluye que las actividades mencionadas anteriormente incumplen lo dispuesto en la **Resolución No. 0472 de 2017 y la Resolución 1257 de 2021**, que reglamenta la gestión integral de los residuos generados en las actividades de construcción y demolición – RCD, por cuanto el predio **00-00-0018-0313-000**, no se encuentra registrado o inscrito como Gestor de RCD para llevar a cabo las actividades de almacenamiento, disposición final y aprovechamiento de RCD, situación que se considera como un incumplimiento a las disposiciones contenidas en esta norma puesto que este tipo de residuos deben disponerse en un sitio de disposición final RCD o escombrera autorizado, garantizando que los mismos no ocasionen afectaciones a los recursos naturales.

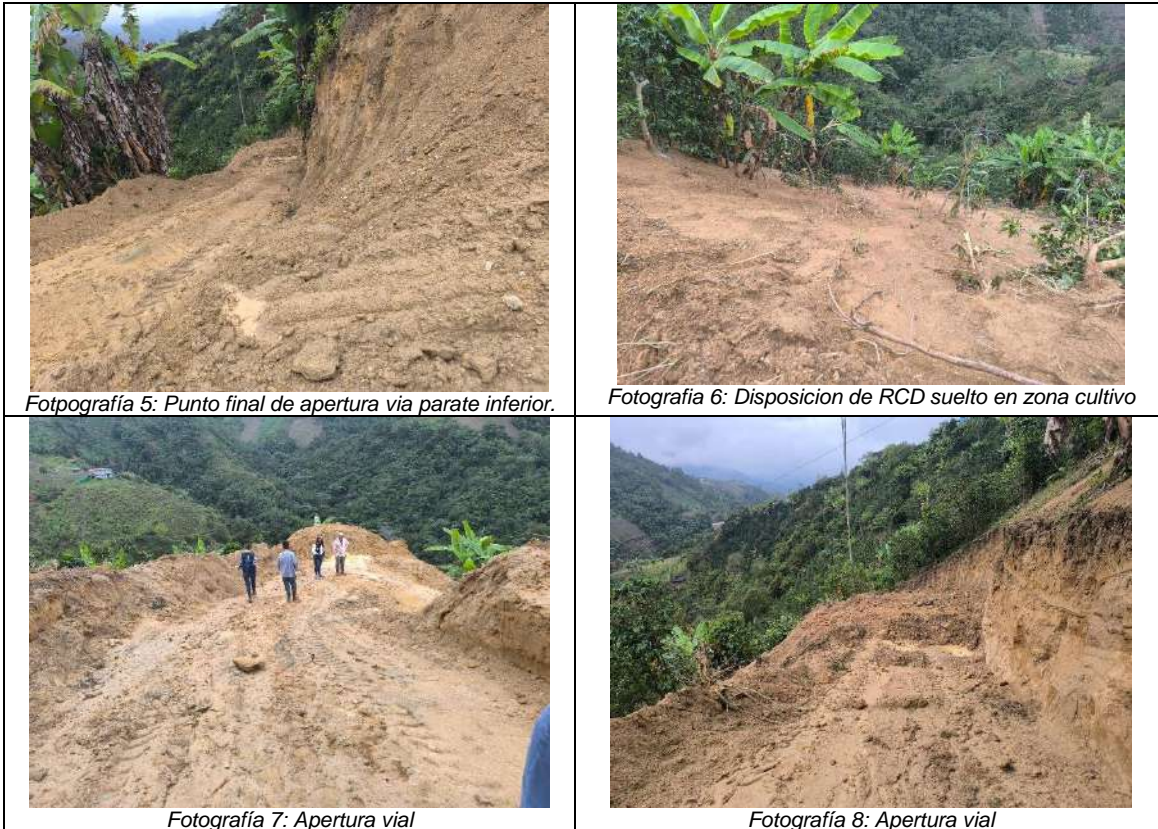
Fotografía 6: Disposición de RCD suelto en zona cultivo

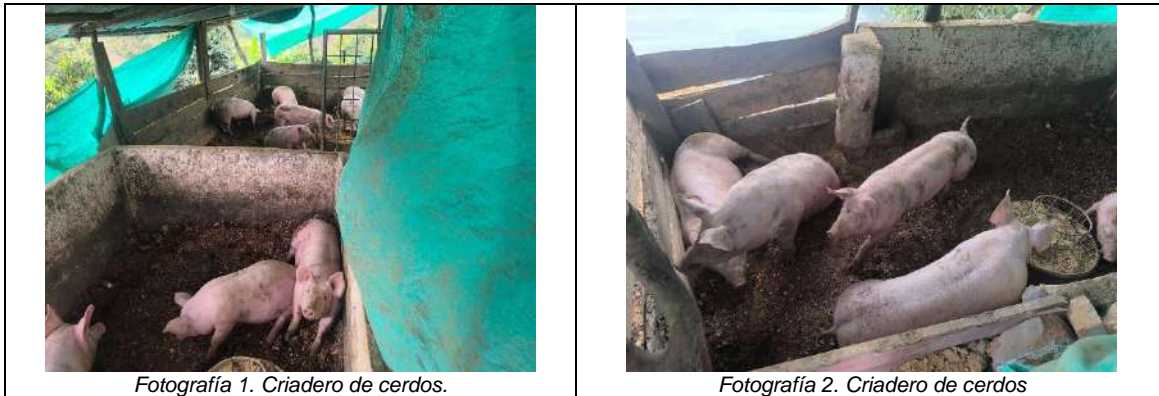
- Actividad porcícola de cría de cerdos (engorde), con alrededor de 40 animales distribuidos en tres corrales de aproximadamente 8 m<sup>2</sup> cada uno, los cuales cuentan con cama profunda para control de heces fecales.
- Se informa por quien atiende la visita (Nelson Jaimes Quintero) que las heces fecales y orina se recogen con la cama de aserrín y lo compostan en el predio colindante para posteriormente ser usado como abono. Frente a las aguas de los bebederos se descargan sobre el talud contrario al área intervenida a través de manguera plásticas.
- El terreno objeto de la inspección tiene una pendiente superior a los 45 grados y presenta cultivo de pan coger como el café.
- Se indago frente al permiso de concesión de aguas, manifestando quien atiende la visita que no cuenta con tal autorización por parte de la entidad ambiental.

Fotografía 1. Criadero de cerdos.

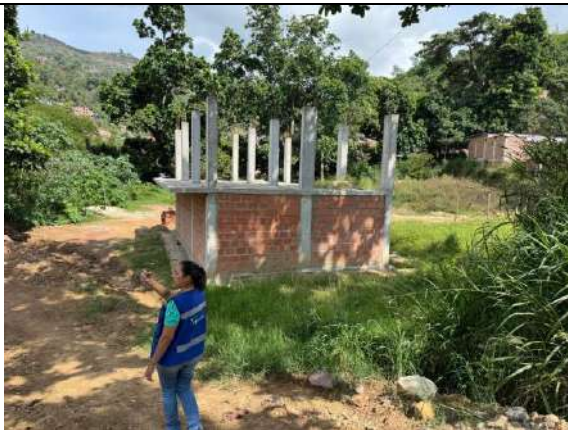
*Fotografía 1. Proceso de construcción cerca a la fuente hídrica.*

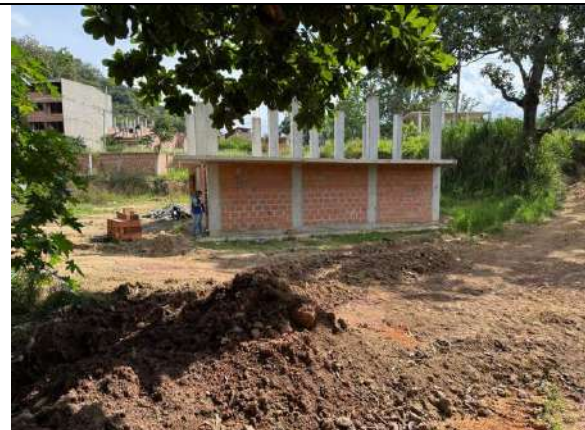
*Fotografía 2: Proceso de construcción cerca a la fuente hídrica.*

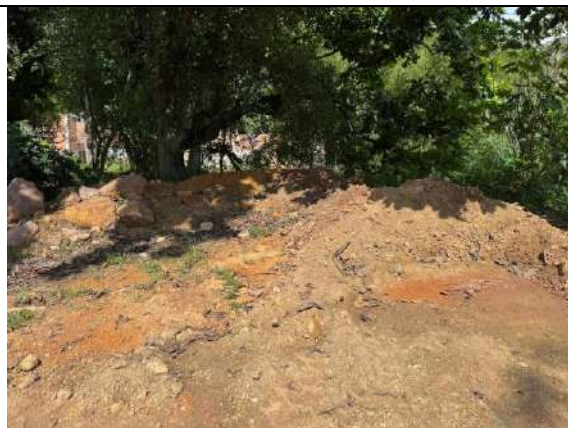
*Fotografía 3. Área objeto de relleno con RCD*

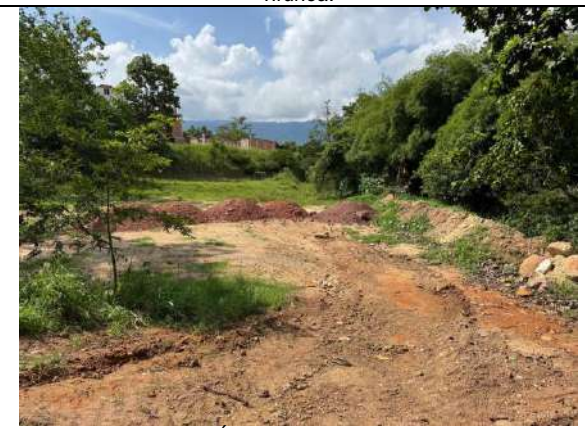
*Fotografía 4. Área objeto de relleno con RCD*

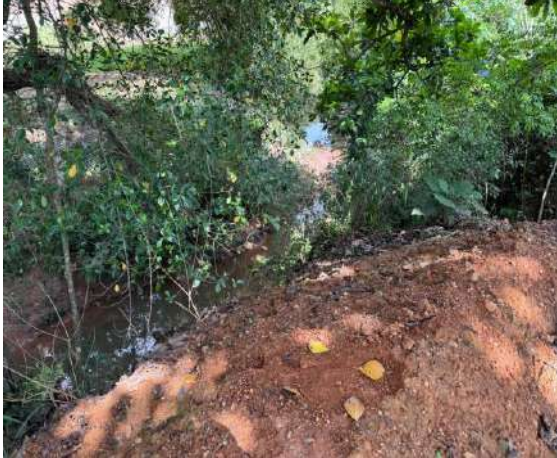
Fotografía 5: Relleno hasta el borde de fuente hídrica

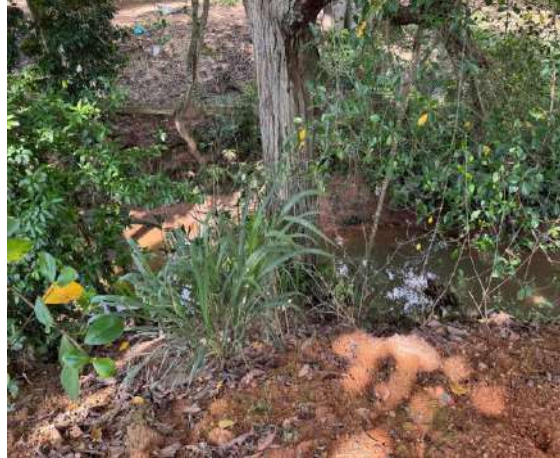
Fotografía 6: Relleno hasta el borde de fuente hídrica y arrastre de material de RCD al cauce.

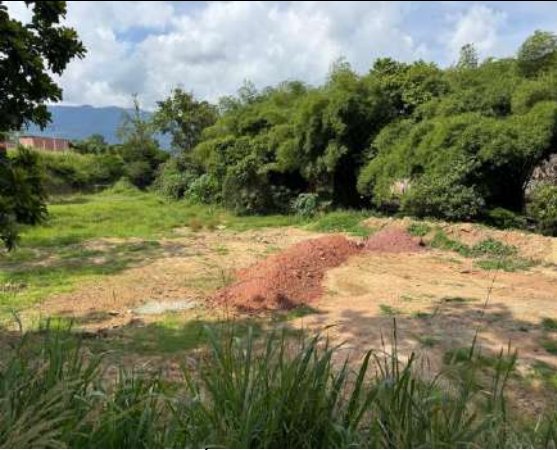
Fotografía 7. Área objeto de relleno con RCD

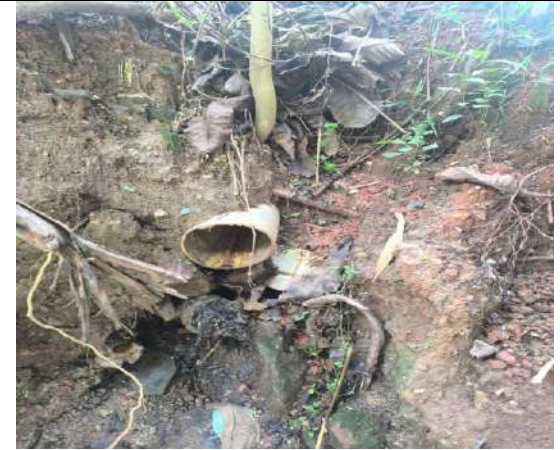
Fotografía 8: Tubería de descarga de ARD

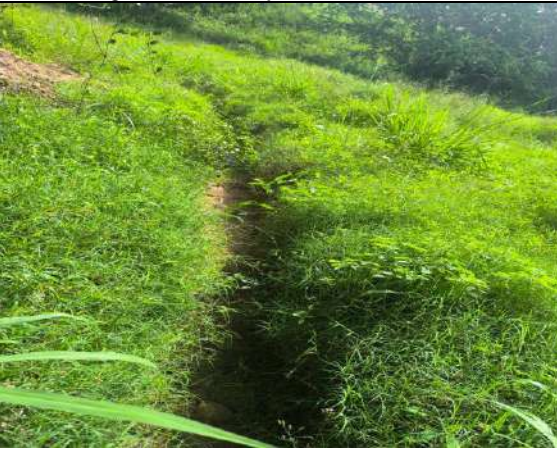
Fotografía 9: Zanga conducción de aguas lluvias

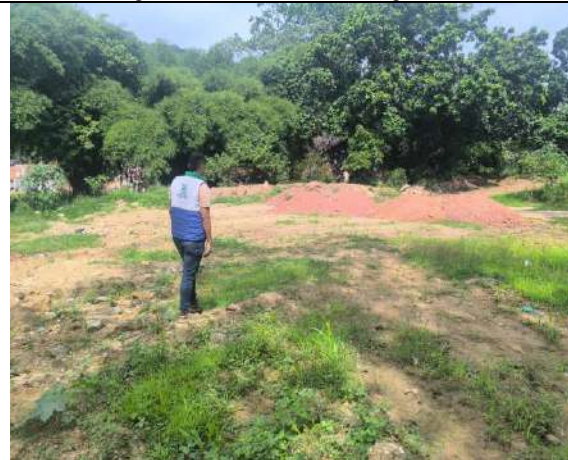
Fotografía 10: Área de intervención.

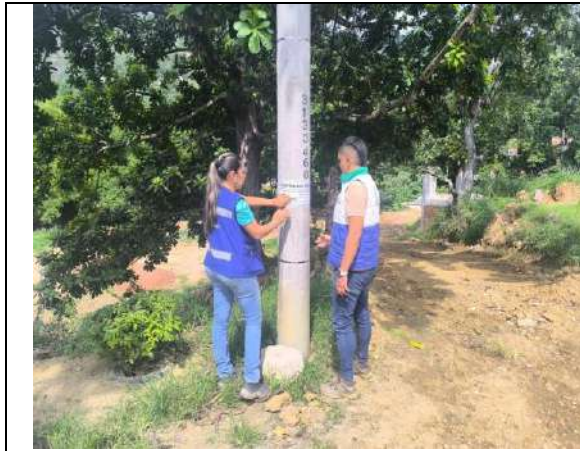
Fotografía 11: Sello en ingreso al área intervenida.

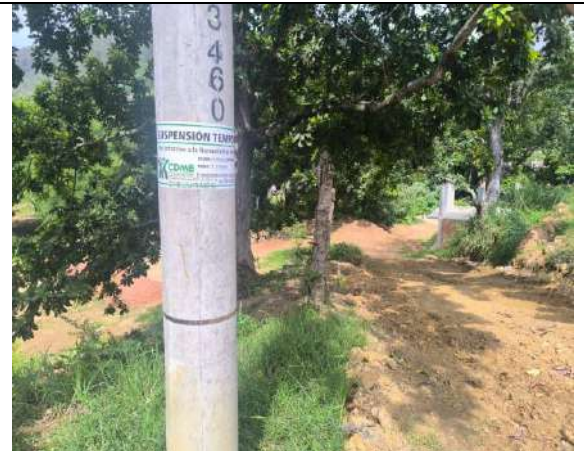
Fotografía 12: Sello en ingreso al área intervenida.

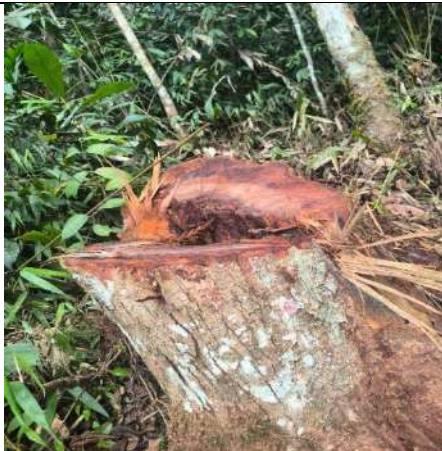
Fotografía 3. Tala de especies arbóreas forestales.

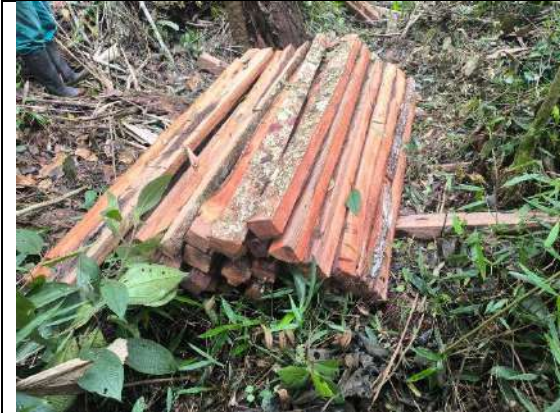
Fotografía 7. Tala de especies arbóreas forestales

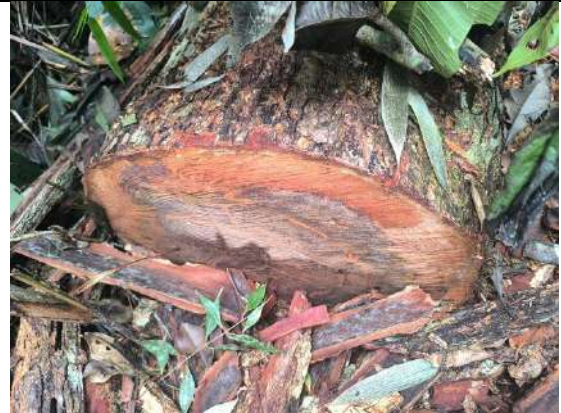
Fotografía 8. Tala de especies arbóreas

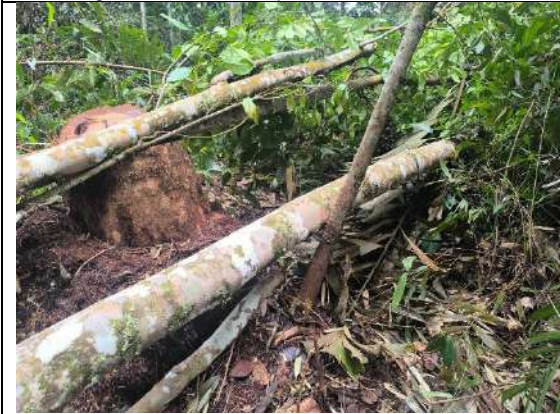
Fotografía 9. Tala de especies arbóreas

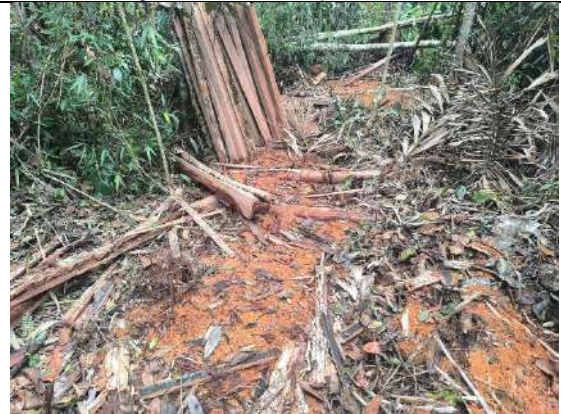
Fotografía 10. Tala de especies arbóreas forestales.

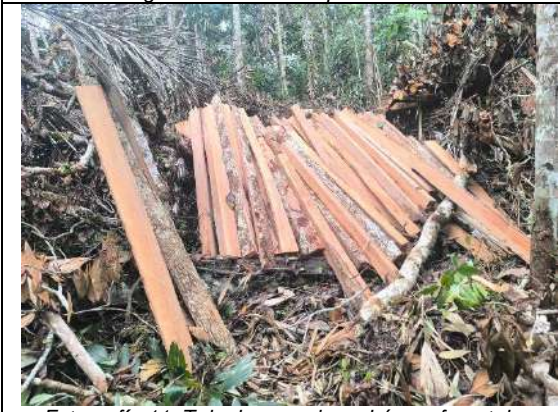
Fotografía 11. Tala de especies arbóreas forestales.

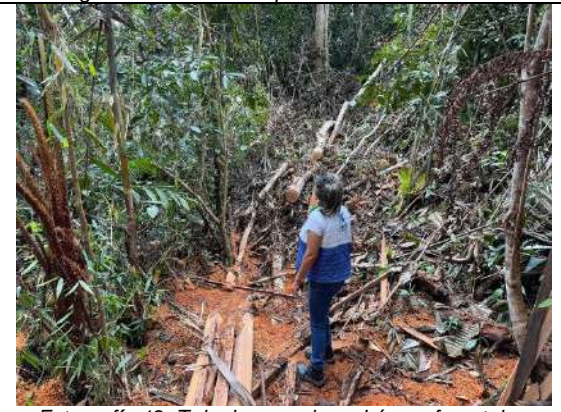
Fotografía 12. Tala de especies arbóreas forestales.

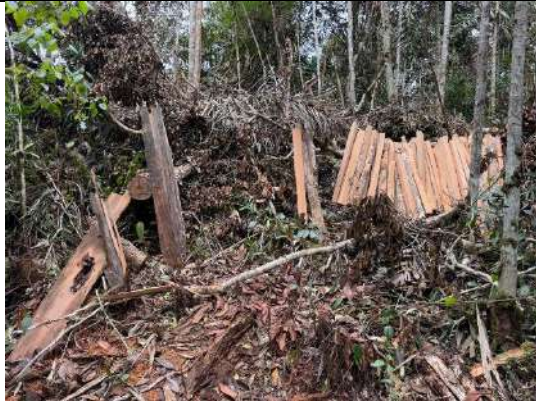
Fotografía 13. Tala de especies arbóreas forestales.

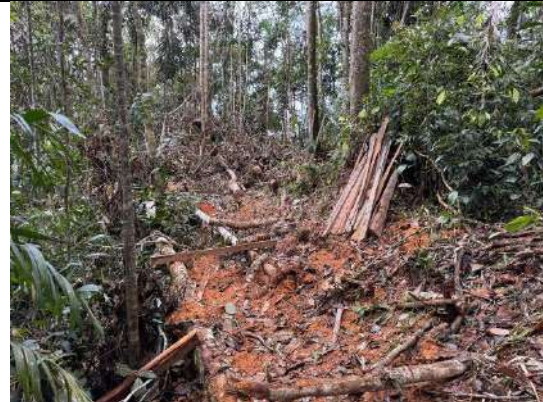
Fotografía 14. Tala de especies arbóreas forestales.

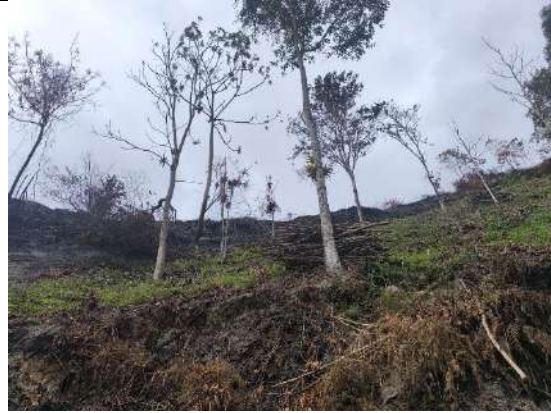
Fotografía 15. Quema abierta.

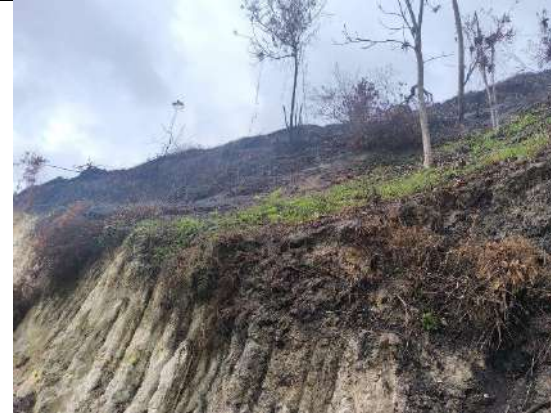
Fotografía 16. Quema abierta.

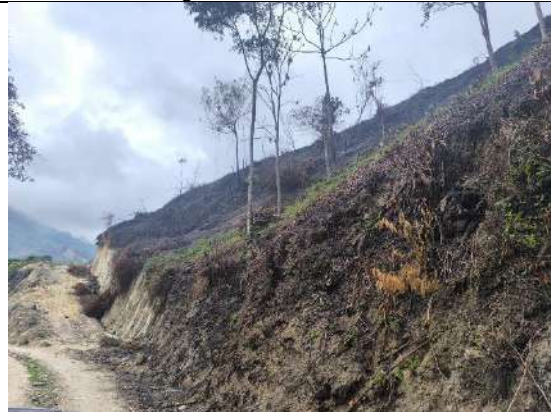
Fotografía 17. Quema abierta.

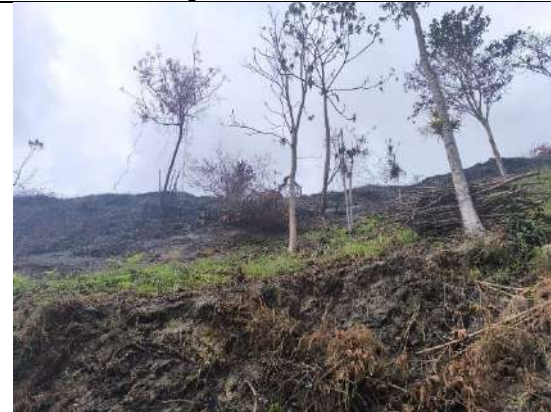
Fotografía 18. Quema abierta.

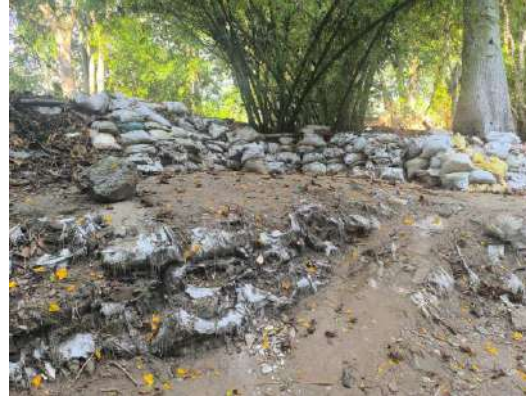
Fotografía 6. Disposición de RCD

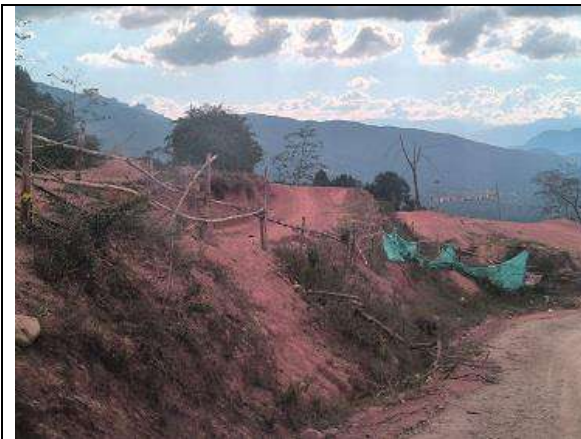
Fotografía No. 1. Área conformada para la pista de motocross y cerramiento con Bambú.

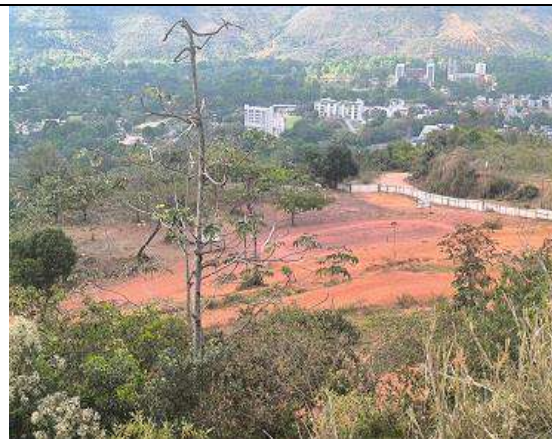
Fotografía No. 2. Área conformada para la pista de motocross

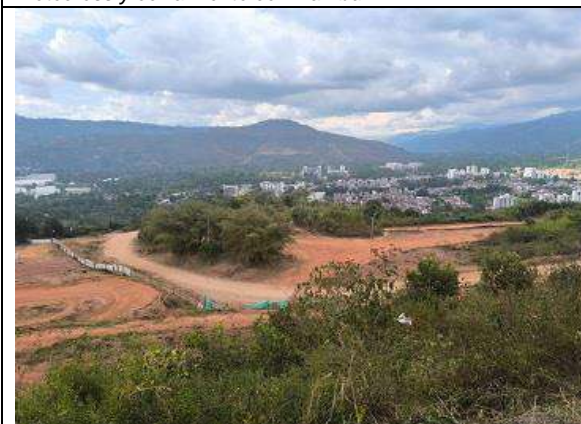
Fotografía No. 3. Vista zona de pistas.

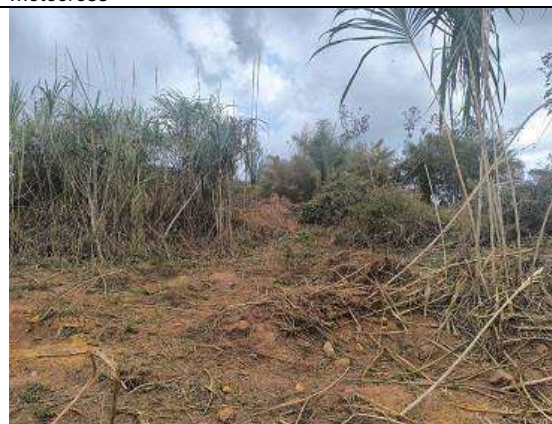
Fotografía No. 4. Cobertura intervenida.

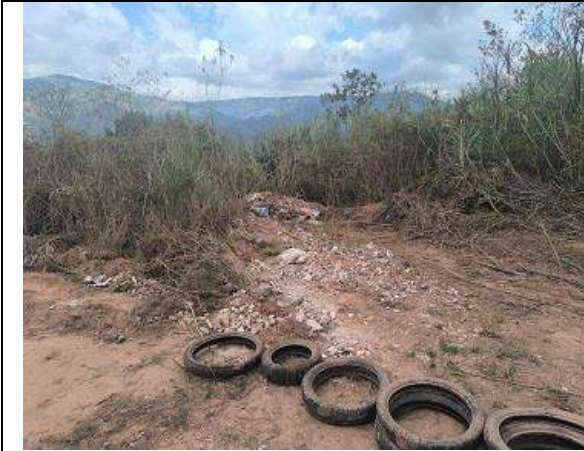
Fotografía No. 5: Disposición de RCD

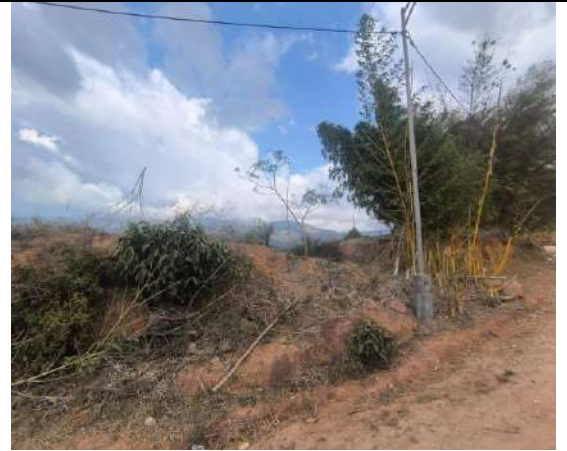
- Sobre las coordenadas **N: 6°59'4.54" E: 73° 3'39.26"**, se observa intervención de un individuo arbóreo de la especie Copillo (*Xylopia aromática*), un Sangron (*Vismía sp*) y un cumulo de Bambú, que se encontraban ubicado sobre la vía de acceso al Cerro de la cantera y en la zona que está siendo adecuada para las pistas. Las varas de Bambú producto del corte se presume fueron usadas para realizar el cerramiento de una de las pistas de motocross que se ubican en las coordenadas **N: 6°59'3.52" E: -73° 3'37.70"**. (ver foto 1 y 4)
- En algunos puntos del denominado cerro de la cantera se está realizando disposición de residuos sólidos y RCD.

Fotografía No. 4: Tala Bambú, Sangrón y Copillo.
