**ANALISIS DE LA VULNERABILIDAD FISICA Y
FUNCIONAL DE LAS ESTRUCTURAS DE VERTIMIENTO
QUE COMPONEN EL SISTEMA DE ALCANTARILLADO DE
LA CIUDAD DE BUCARAMANGA**

**UNIVERSIDAD INDUSTRIAL DE SANTANDER
FACULTAD DE INGENIERÍA FÍSICO-MECÁNICA
ESCUELA DE INGENIERÍA CIVIL
BUCARAMANGA MARZO 2006**

PROYECTO DE GRADO PARA OPTAR AL TÍTULO DE INGENIERO CIVIL

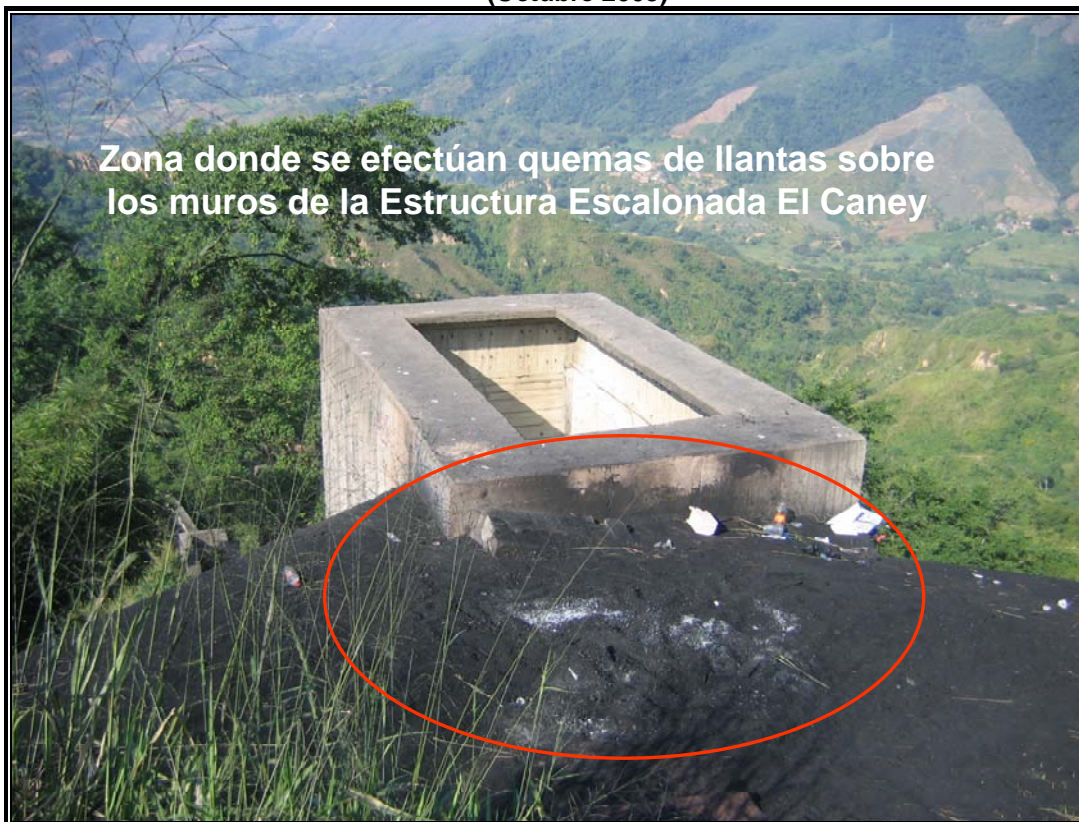
FIGURA 27 Residuos de quema de llantas sobre la Estructura de Vertimiento El Caney (Octubre 2005)

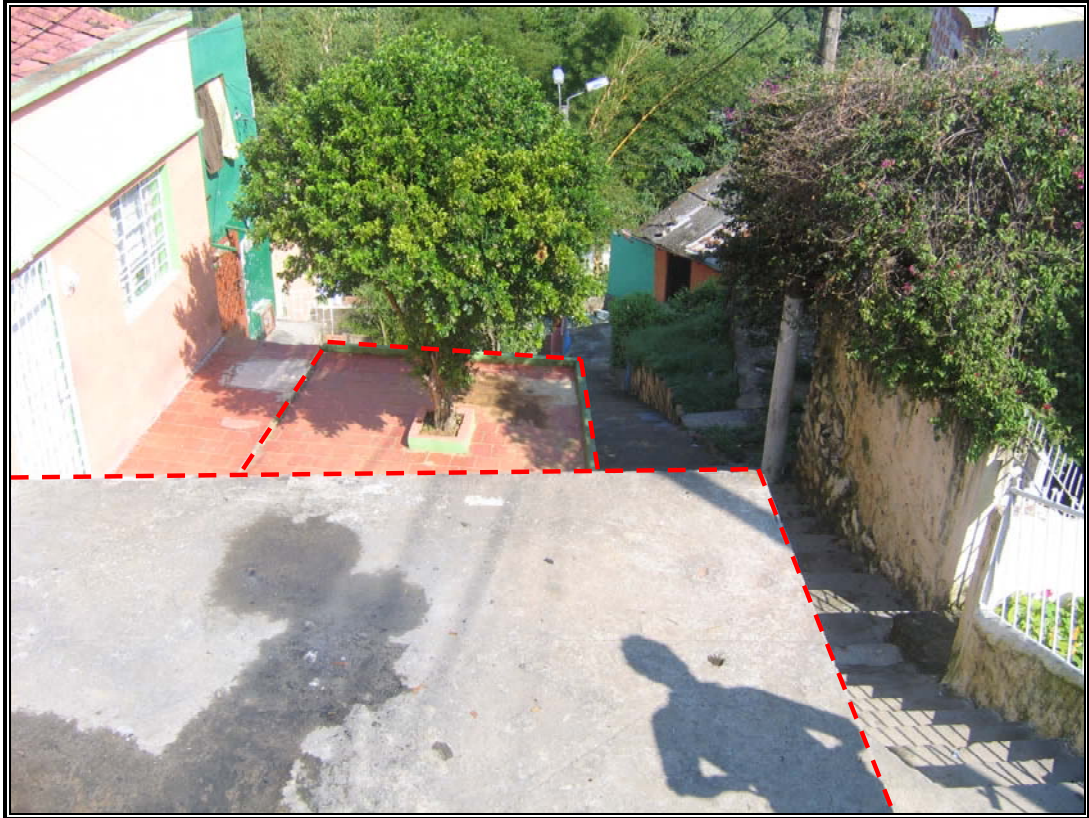
FIGURA 28 Plantación de árboles sobre las placas superiores de la E-V Barrio Nariño (Noviembre 2005)

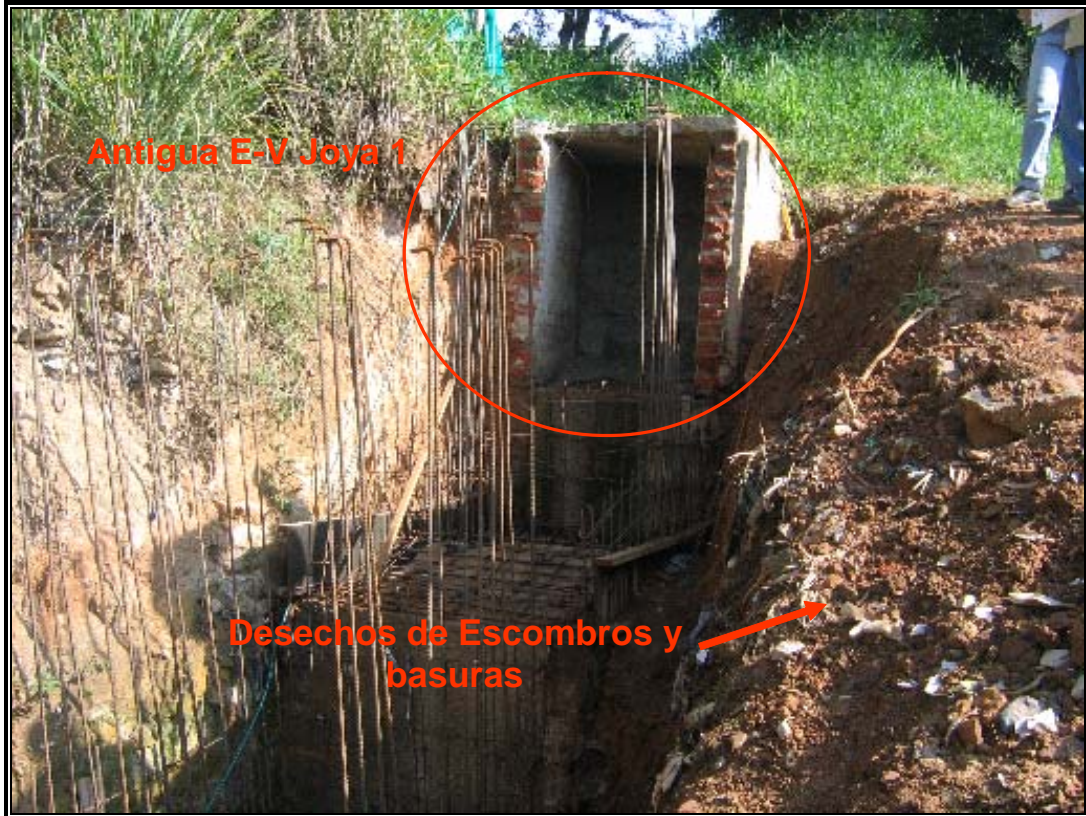
FIGURA 29 Desechos de escombros y basuras sobre los taludes laterales de la Estructura (Noviembre 2005)

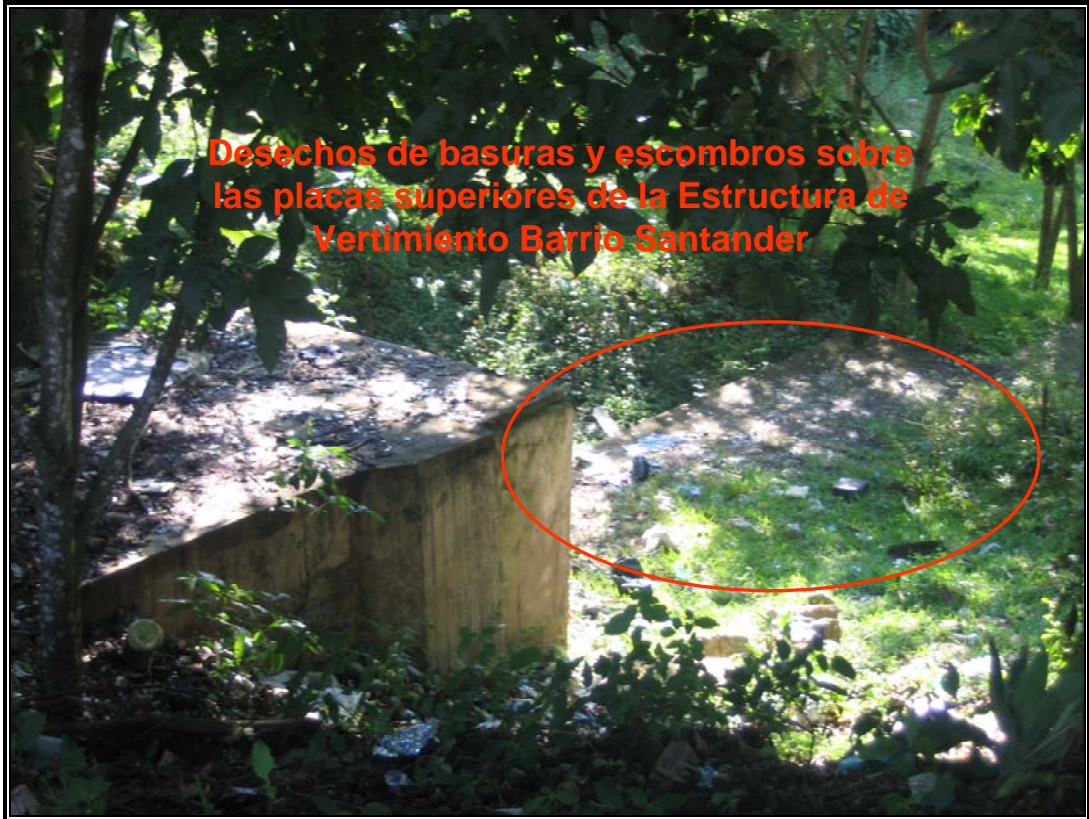
FIGURA 30 Desechos de basuras y escombros E-V Barrio Santander (Noviembre 2005)

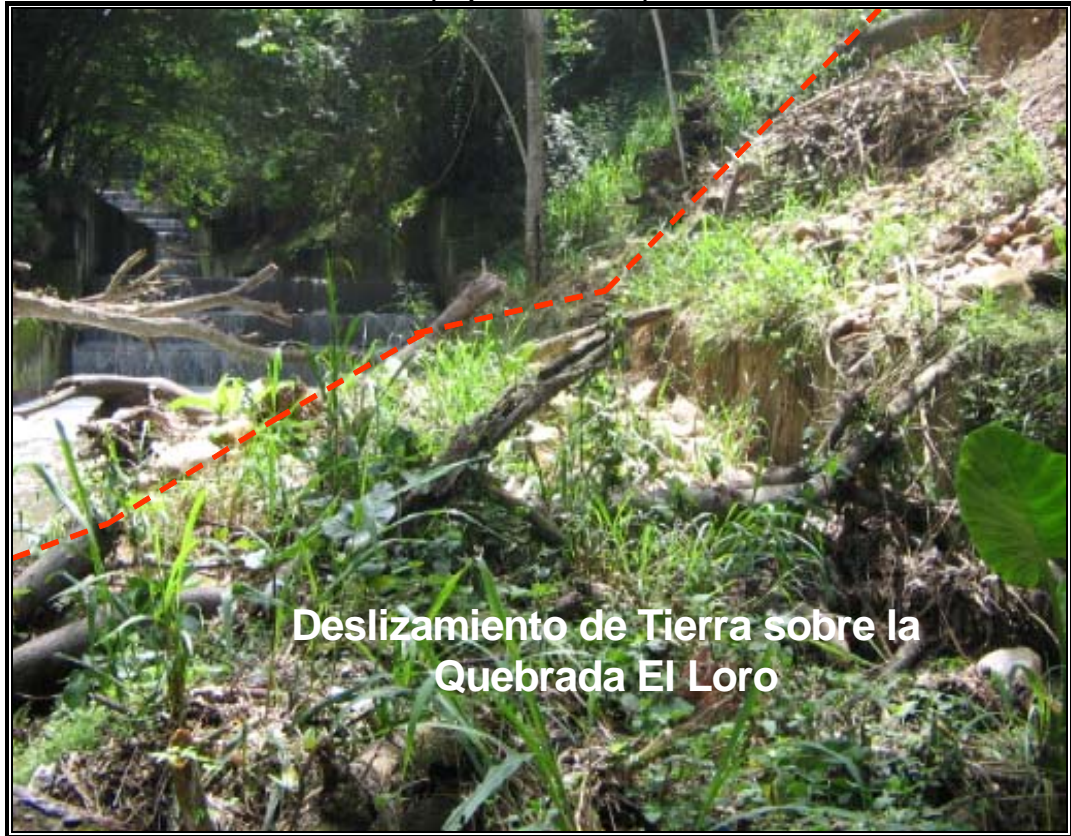
**FIGURA 35 Deslizamiento de Tierra sobre la Canalización de la Quebrada el Loro
(Septiembre 2005)**

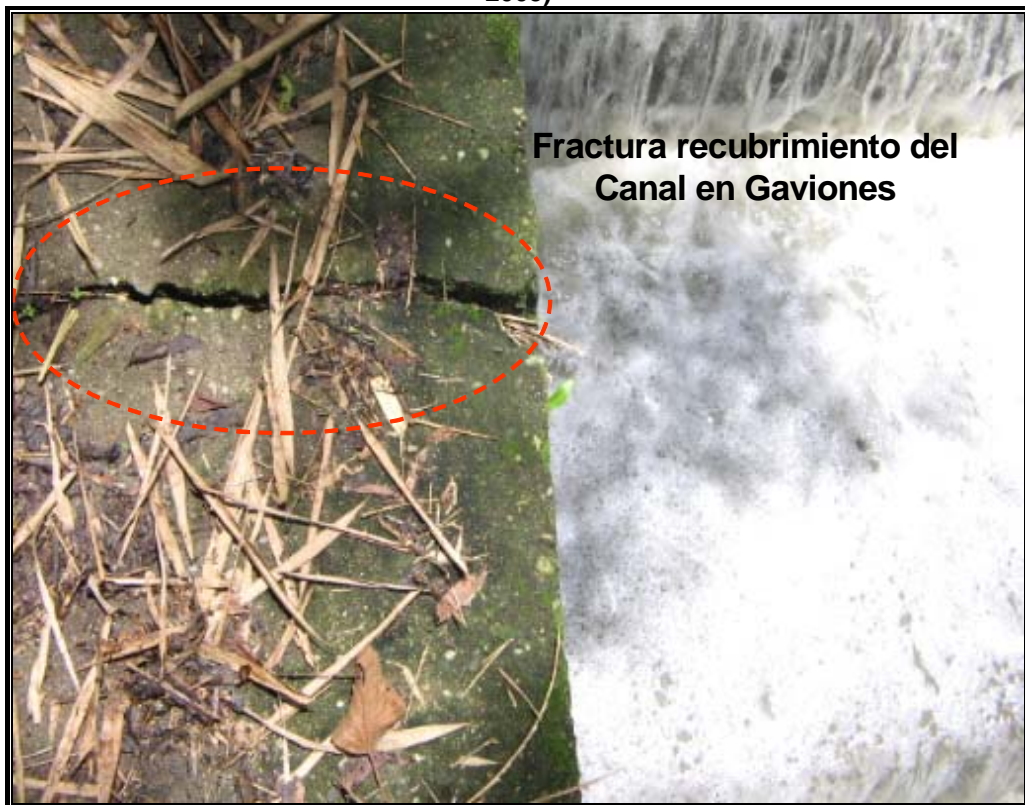
FIGURA 36 Fractura en el Recubrimiento del canal de descarga E-V San Miguel I (Septiembre 2005)

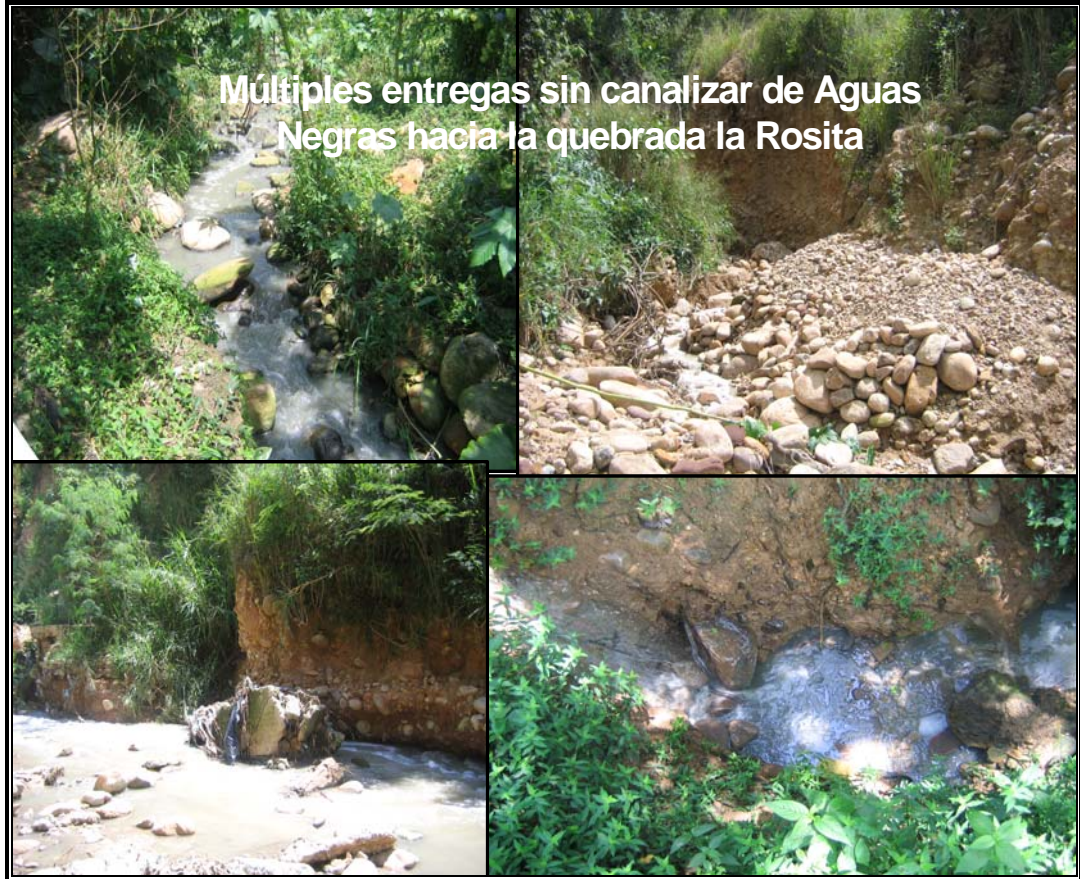
FIGURA 37 Entregas de agua sin Canalizar sobre la Quebrada la Rosita (Septiembre 2005)

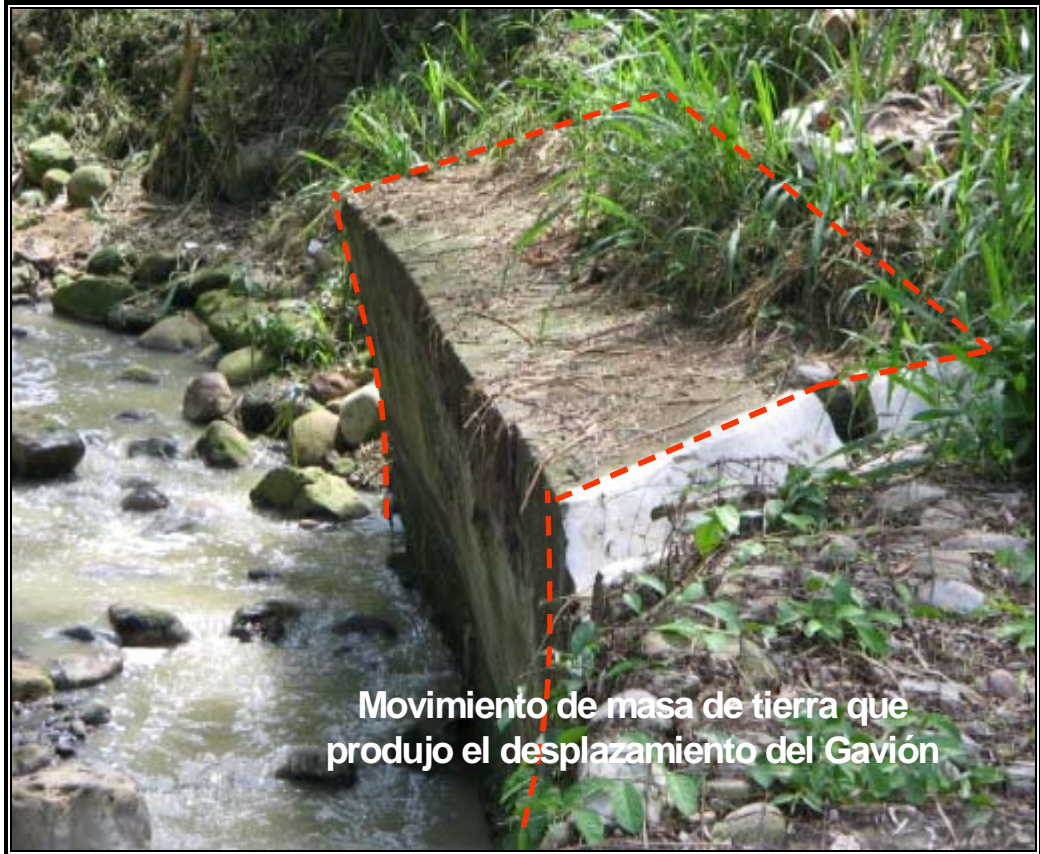
FIGURA 38 Movimiento de Masa que produjo el desplazamiento del Gavión del canal de descarga de la E-V Ciudadela (Septiembre 2005)

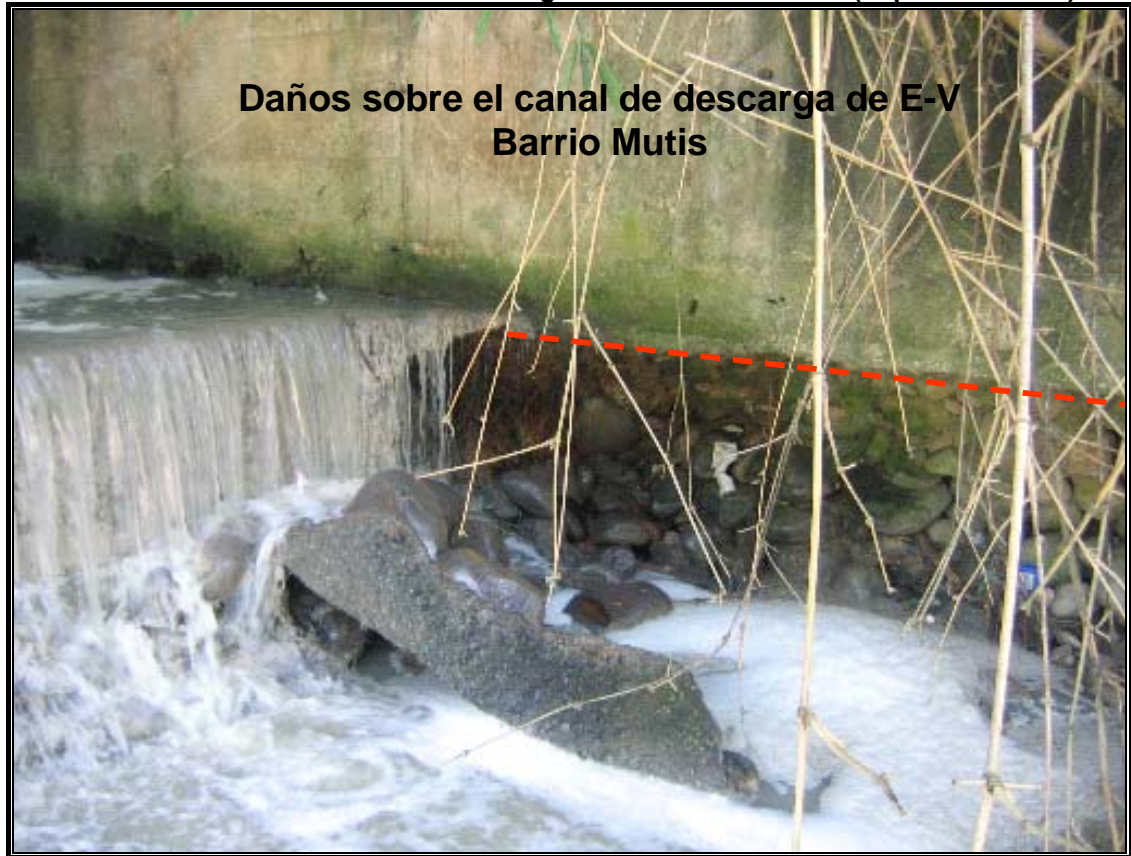
FIGURA 37 Daños en el Canal de Entrega de la E-V Barrio Mutis (Septiembre 2005)

La Estructura de Vertimiento del BARRIO MUTIS se encuentra parcialmente destruida en la entrega a la quebrada debido a un deslizamiento ocasionado por las fuertes lluvias ocurridas en los primeros meses del año 2005.

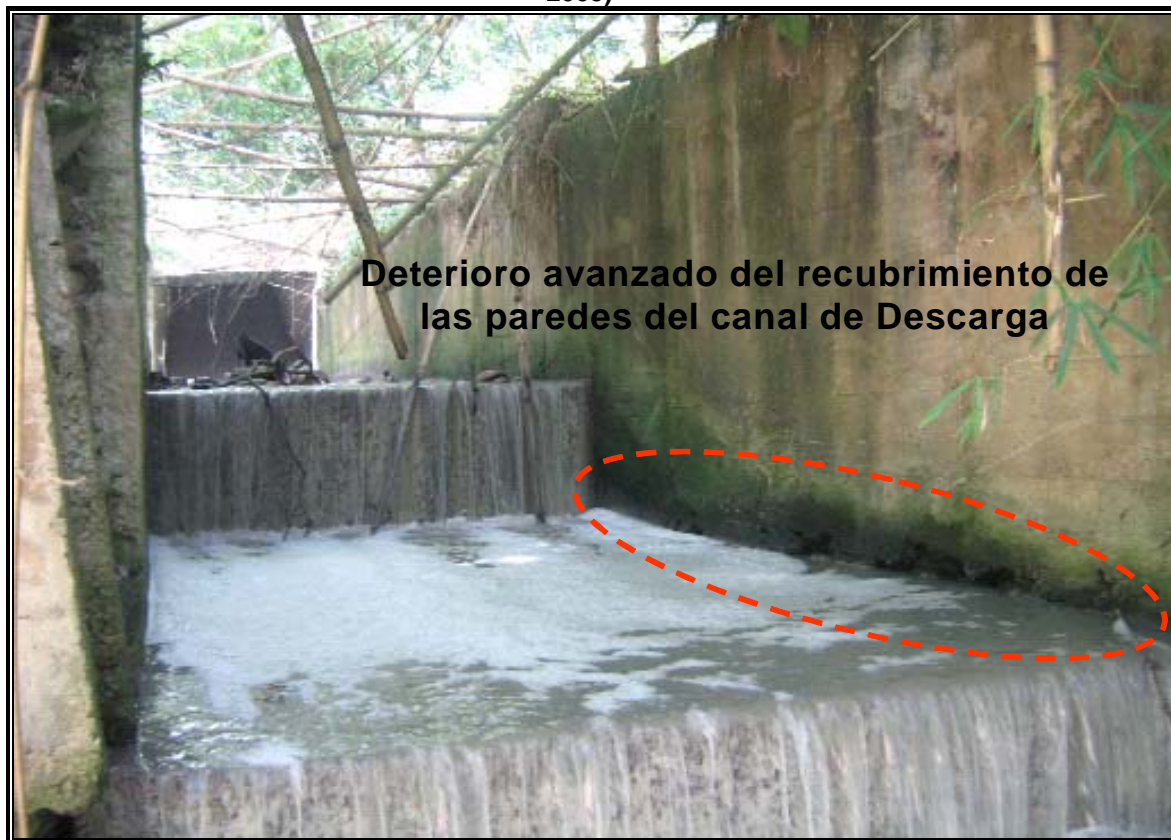
FIGURA 38 Deterioro de las paredes del canal de entrega de la E-V Barrio Mutis (Septiembre 2005)
