Evaluación de una tecnología para evitar el efecto de la corrosión generada por picaduras en las líneas de flujo de los campos de New Granada Energy Corporation

Trabajo de Grado para Optar al Título de Especialista en Producción de Hidrocarburos

Universidad Industrial de Santander

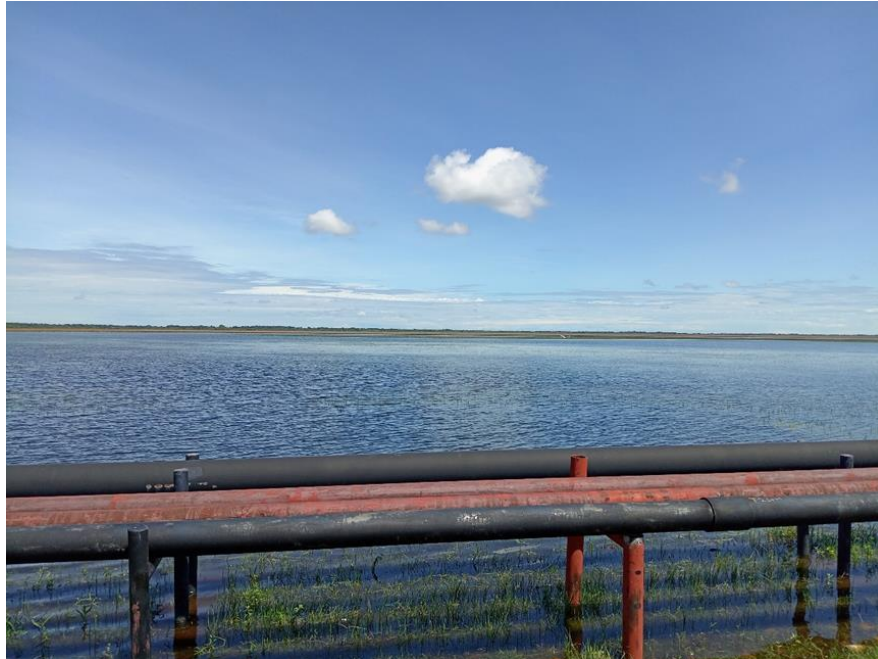
**Figura 4**

*Cruce esteros Los Patos*

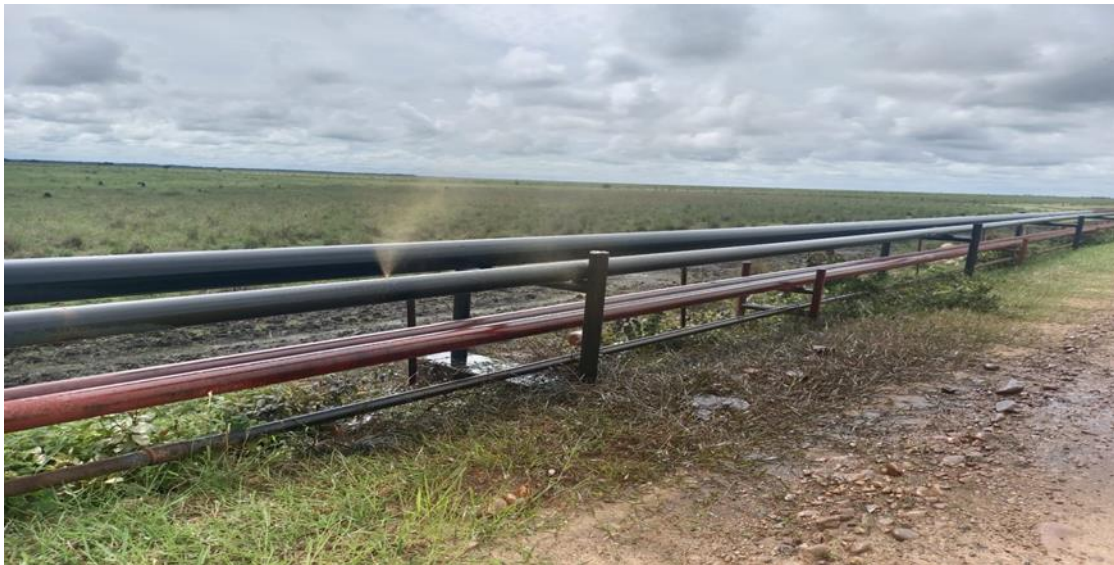
**Figura 5**

*Línea General 6''*

En estos casos se informa al área de operaciones y montajes, con el fin de controlar la fuga lo más rápido posible, mientras se procede con el área ambiental a mitigar y posteriormente recoger el suelo contaminado con la cuadrilla, por último, se realizó su almacenamiento en Cash Tank para su respectiva disposición final.

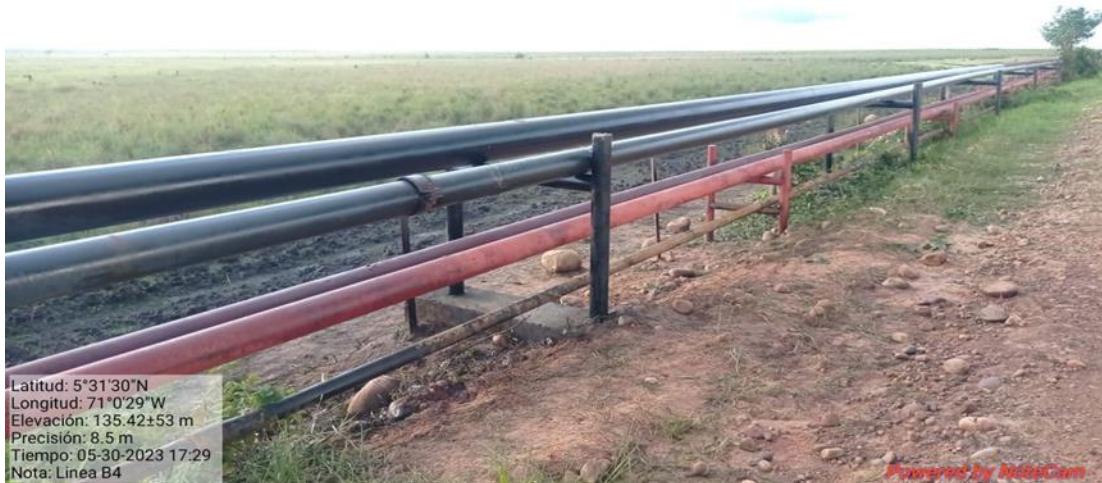
**Figura 6**

En la figura que se presenta a continuación se evidencia la fuga que fue controlada con grapa y recogido el material contaminado. Por último, se genera el respectivo reporte al área de integridad para evaluar la situación presentada en las líneas que transportan los fluidos a la estación principal.

*Línea general 6"*

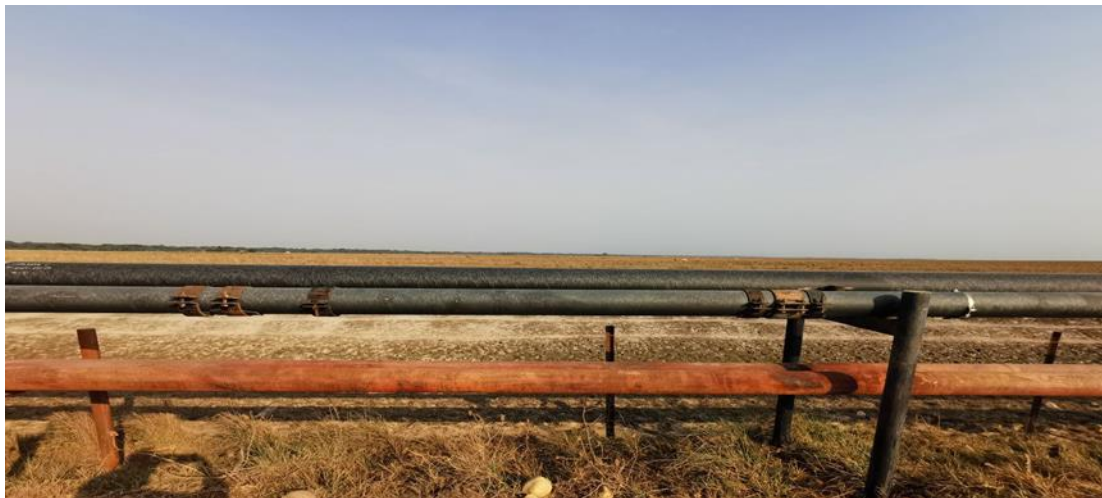
**Figura 7**

*Tramo afectado por picaduras LG2 6"*

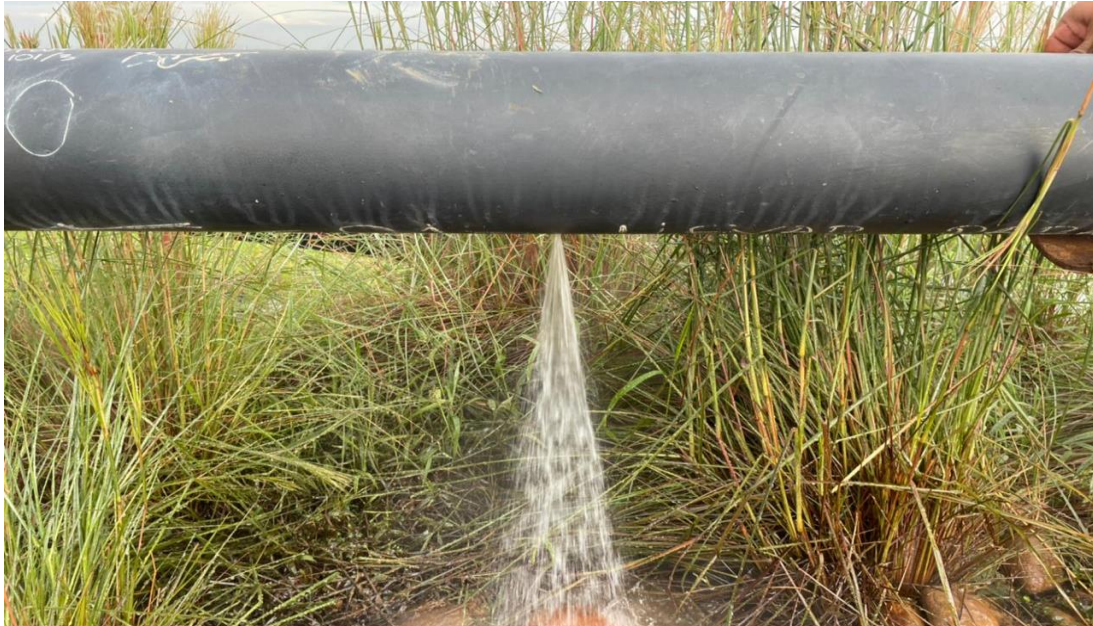
**Figura 8**

*Fuga por picaduras a las 06:00 en punto*

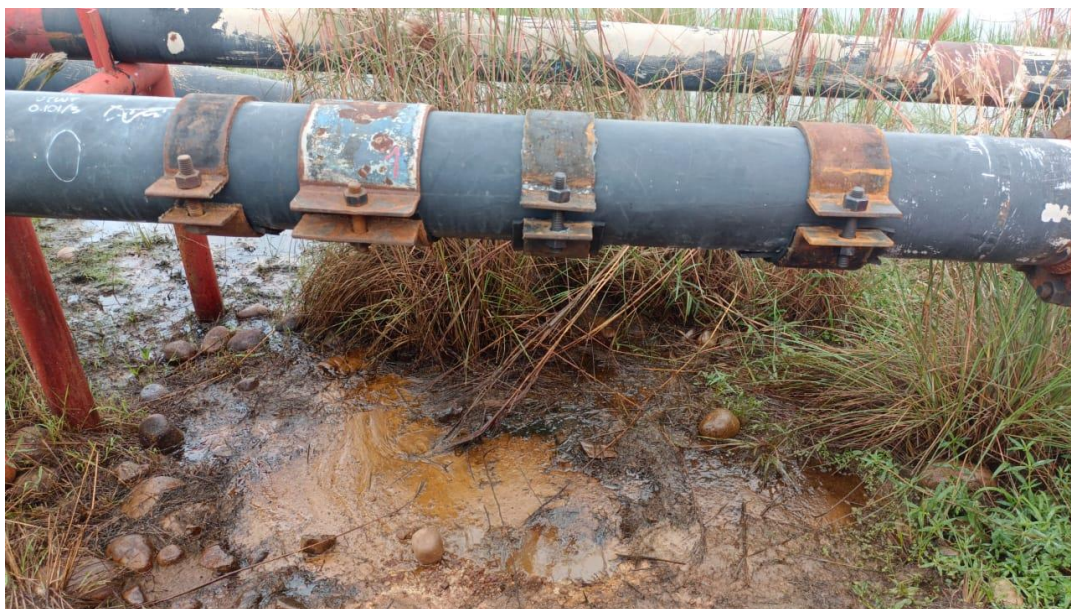
**Figura 9**

*Afectación a cuerpo de agua por hidrocarburo*
