PRACTICA EMPRESARIAL
“CONVENIO INSTITUTO DE VIVIENDA DE INTERÉS SOCIAL Y
REFORMA URBANA DEL MUNICIPIO DE BUCARAMANGA “INVISBU” Y
LA UNIVERSIDAD INDUSTRIAL DE SANTANDER.
Auxiliar de interventoría para el proyecto “Urbanización Paseo la
Feria”

Informe de la práctica empresarial como requisito para optar por el
titulo de Ingeniero Civil

PRIMER INFORME: PRIMER BIMESTRE.
MODALIDAD: Práctica Empresarial.
TITULO: Auxiliar de Ingeniería Civil.
ENTIDAD: Instituto De Vivienda De Interés Social y Reforma Urbana Del Municipio De Bucaramanga **INVISBU**.

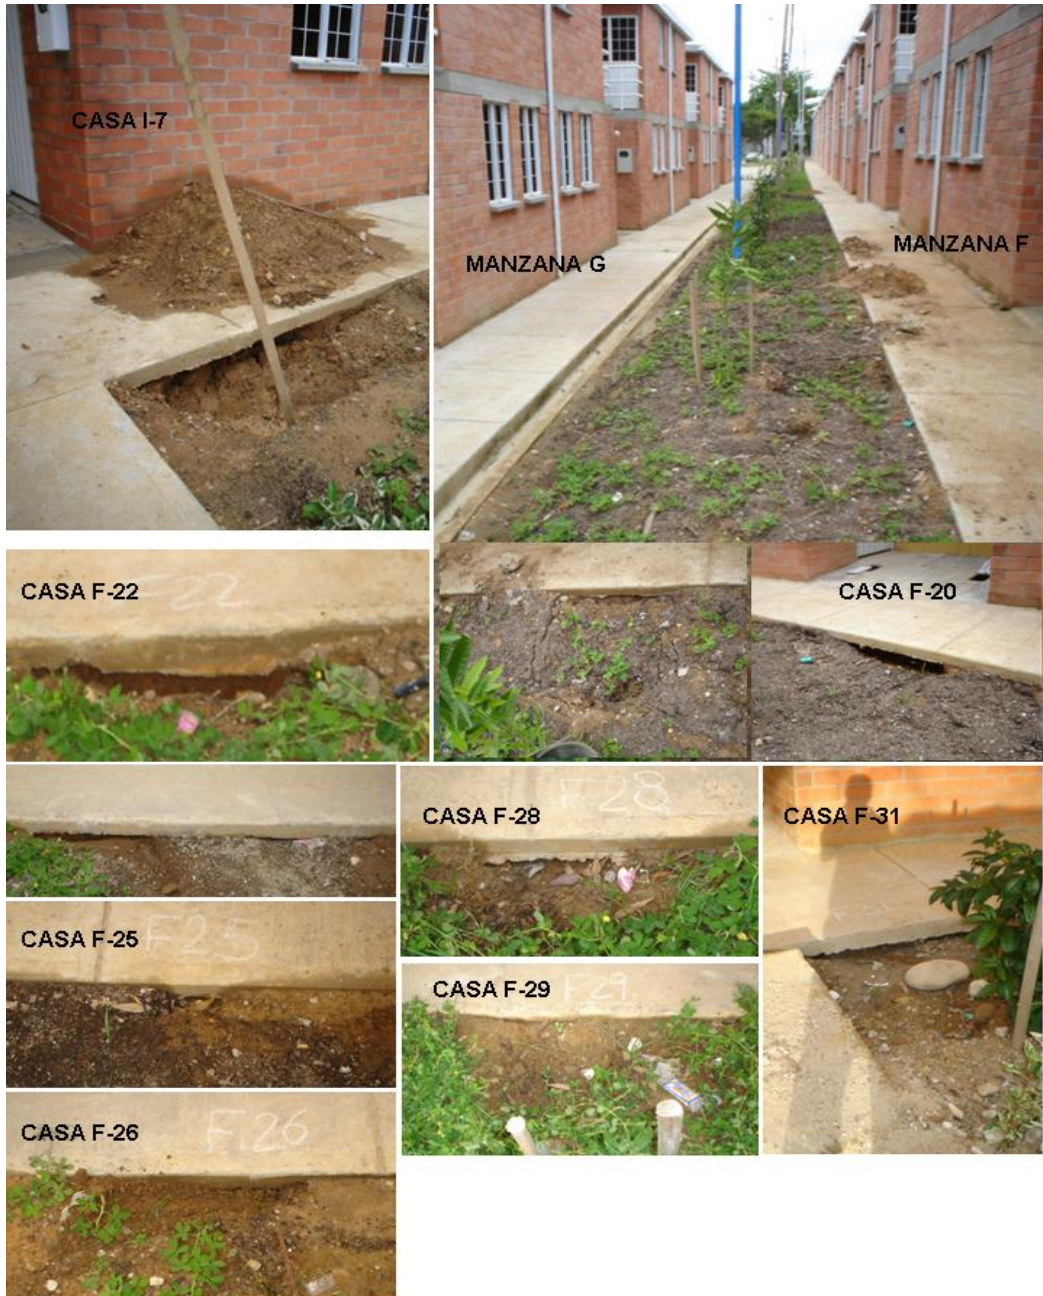
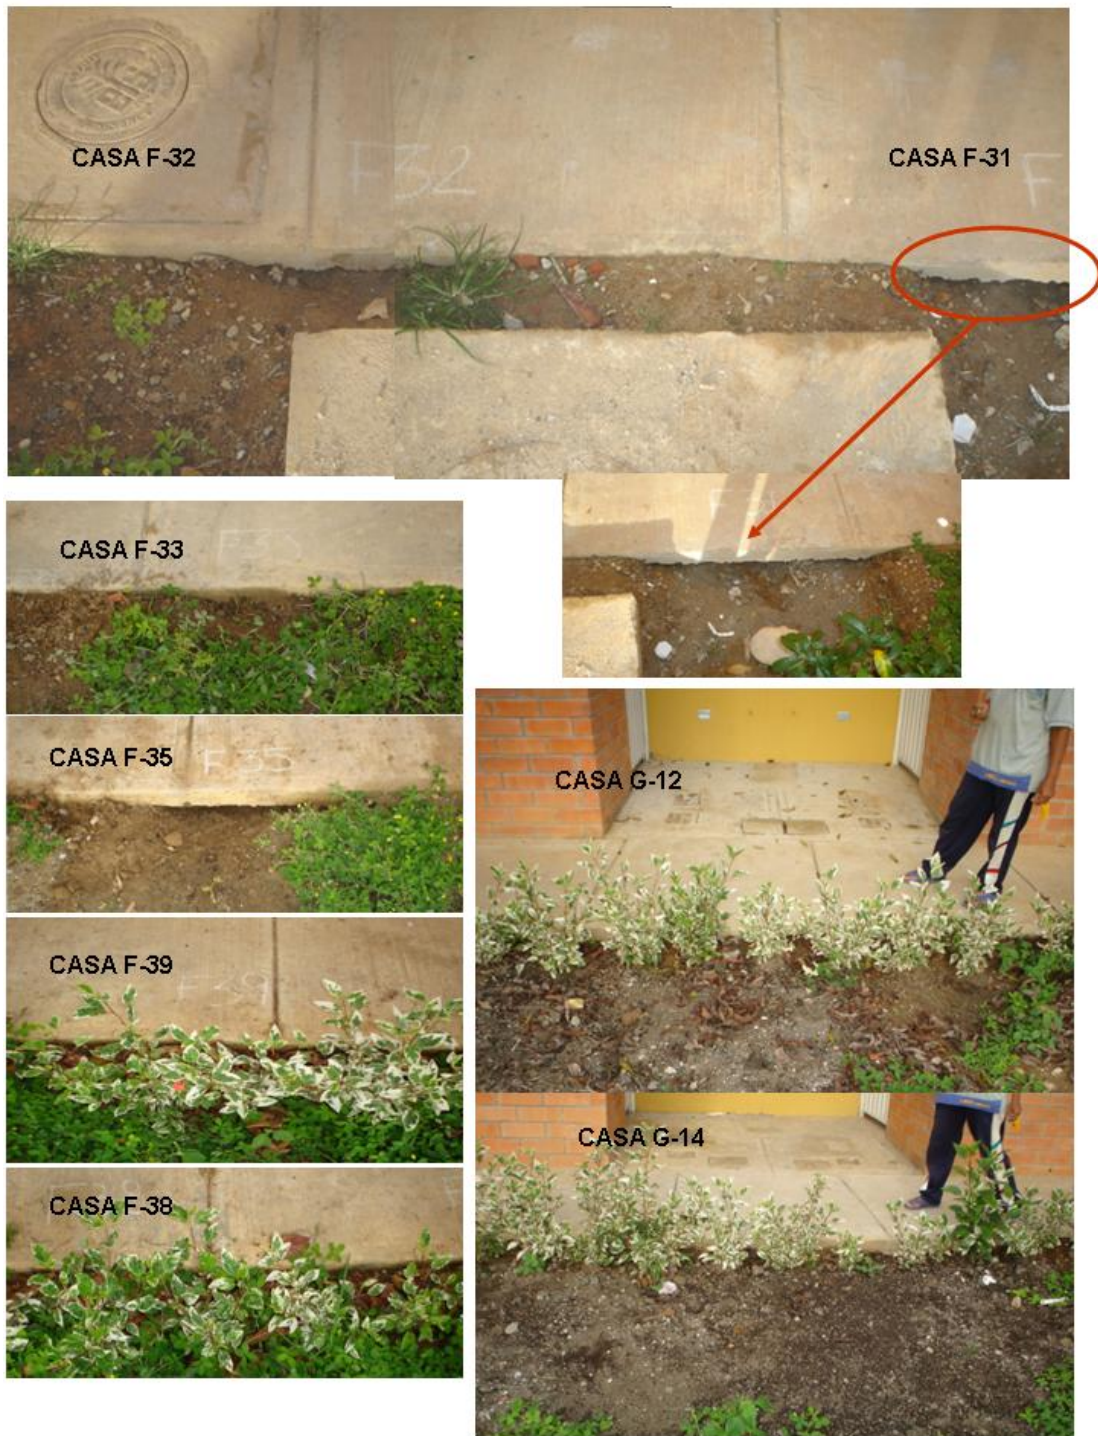
Figura 7. Registro fotográfico/ trabajos realizados por la empresa AMB en las obras de urbanismo/ fase II y III.

1.1.3 Obras de urbanismo. En obra se detectó que los trabajos realizados por el personal de la Empresa de Acueducto de Bucaramanga en la fase II y III del proyecto PASEO LA FERIA, causaron problemas en los apoyos de las losas de los andenes debido a las excavaciones que se realizaron, igualmente se observó que se estaba presentando algunas fugas de agua en fase III.
