Planteamiento de Alternativas de Solución al Problema de Accidentalidad Vehicular en Puntos  
Críticos del Municipio de Ocaña, Norte de Santander.

Trabajo de Grado para Optar al Título de Ingeniera civil.

Universidad Industrial de Santander

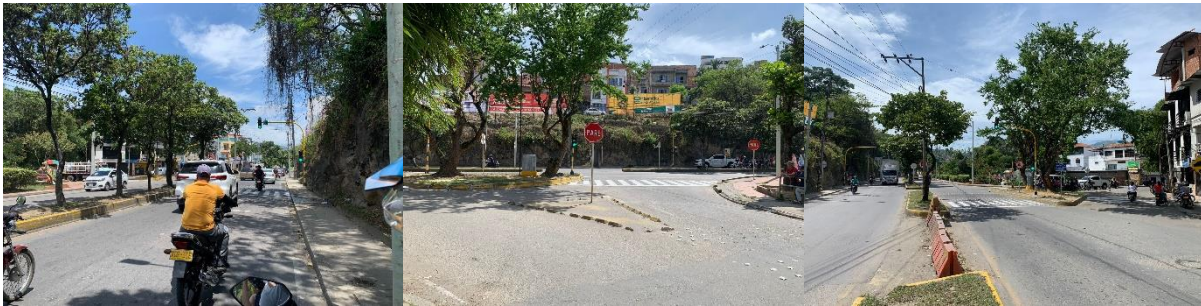
### Figura 2.

*Evidencia fotográfica de la intersección 1.*

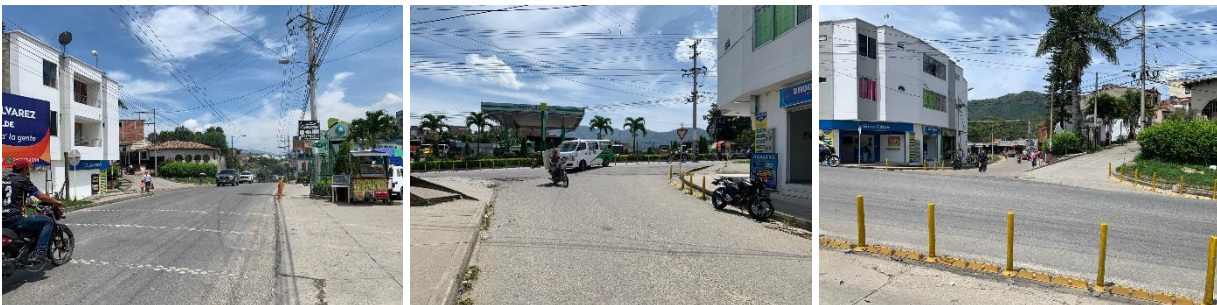
### Figura 3.

*Evidencia fotográfica de la intersección 2.*

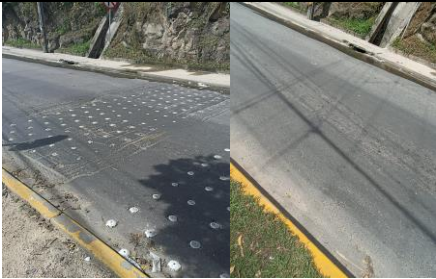
Ítem	Estado	Dirección	Evidencia fotográfica.
1	Fisuras	Av. Francisco Fernández. (E-W)
