**PRÁCTICA EMPRESARIAL**  
**IDENTIFICACIÓN, DIAGNÓSTICO Y SOLUCION A LAS CONEXIONES**  
**ERRADAS DEL SISTEMA DE ALCANTARILLADO SEPARADO DE LA**  
**ZONA INDUSTRIAL DE GIRON MARGEN DERECHA DE LA QUEBRADA**  
**LA IGLESIA**

**Informe de Práctica para optar el título de**  
**Ingeniero Civil**

**CDMB**

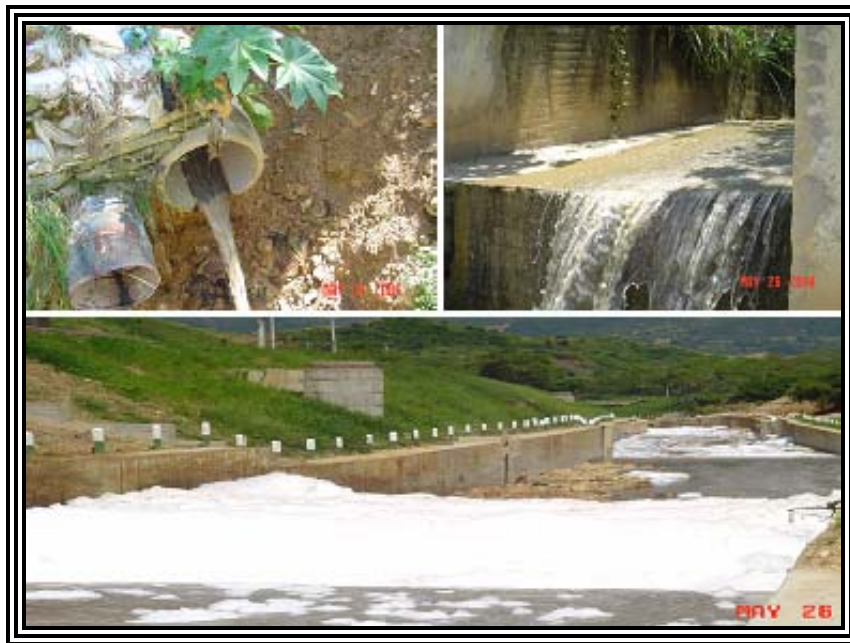
**Foto** Quebrada la Iglesia visiblemente contaminada debido a las innumerables descargas a su cauce de aguas contaminadas.

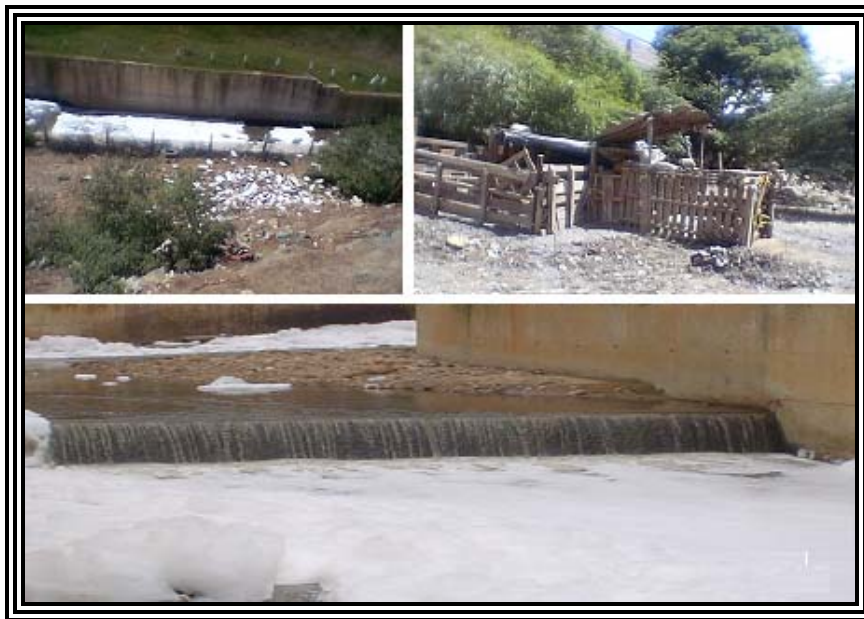
**Foto 7.** *Imágenes que muestran algunos problemas de contaminación de la Quebrada La Iglesia.*

Los resultados de dicha investigación arrojaron que varias industrias dedicadas a diferentes actividades comerciales se encuentran arrojando desechos industriales de todo tipo directamente al cauce. Entre estos desechos se encontraron grasas producto de la fabricación de alimentos concentrados para animales, colorantes vertidos a elevadas temperaturas producto de tinte de hilos, residuos de materia orgánica provenientes de deficientes sistemas de tratamiento, también químicos como el formol, plomo, amoniaco entre otros. Empresas como **ITALCOL LTDA, POLLOSAN, ACEYGRADES, NUTRIMAX, TRILLADORA DE CAFÉ PALONEGRO, AGRIBOR LTDA, PROFITEX LTDA y CONSTRUCCIONES RR** fueron detectadas como las principales fuentes contaminantes del sector.

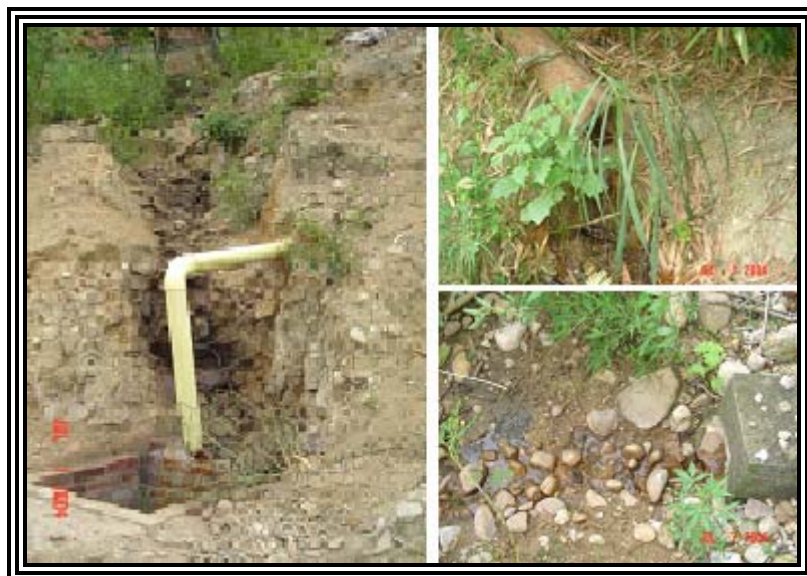
De los recorridos realizados se hizo un conteo con el fin de saber con exactitud cuantos vertimientos no legales existen en la zona industrial de Girón, y se encontró que existen 12 entregas directas a la Quebrada La Iglesia. Como se muestran a continuación.

**Foto 8.** Descargas directas de aguas servidas a los taludes que bordean el canal de la Quebrada

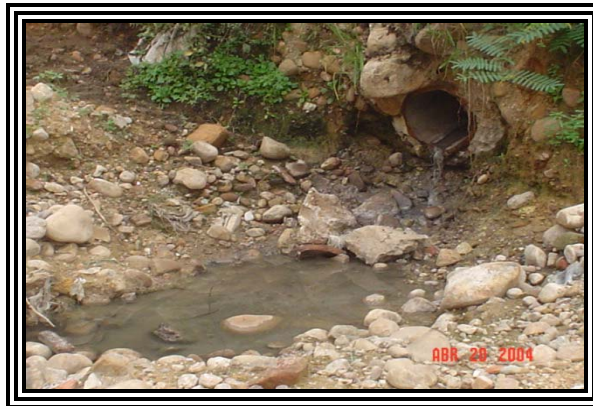
1. Detección de vertimiento no correcto proveniente de aguas de servidas de la empresa **ACEYGRADES LTDA.**

**Foto 9.** Descarga contaminante proveniente de Aceygrades.

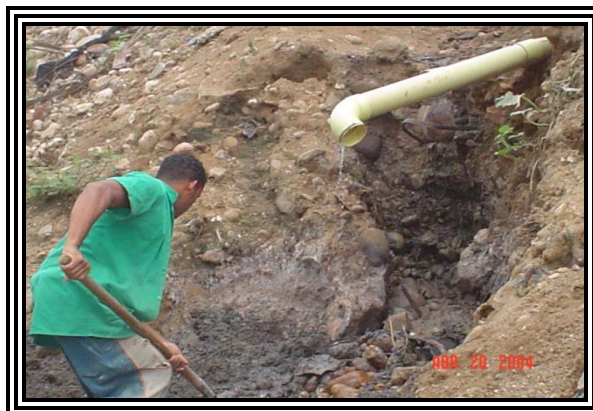
**Foto 10.** Construcción de caja de inspección en Aceygrades.

2. Preparando el terreno para la colocación de la caja.

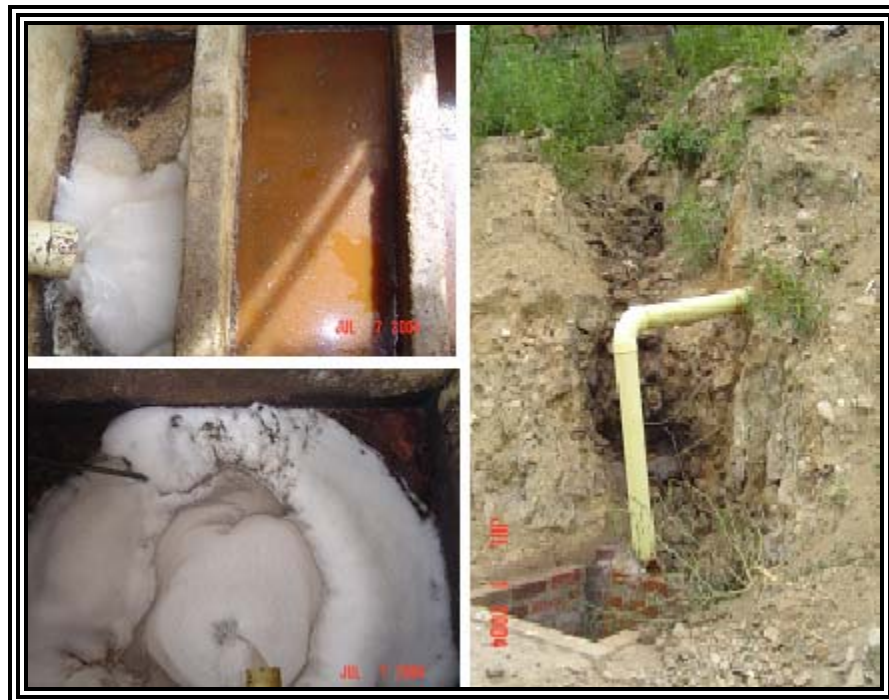
De las visitas realizadas a los predios ubicados en la zona de estudio, se notificó a la Subdirección de Normatización por medio de un memorando (Anexo B) aquellas empresas que tienen vertimientos de aguas con residuos de grasas, aceites, pinturas, vertimientos a elevadas temperaturas, etc., con el fin de buscar la manera de descontaminar esas entregas.

**Foto 13.** Sistema de tratamiento de grasas de la empresa Aceygrades Ltda. descargando directamente al cauce.

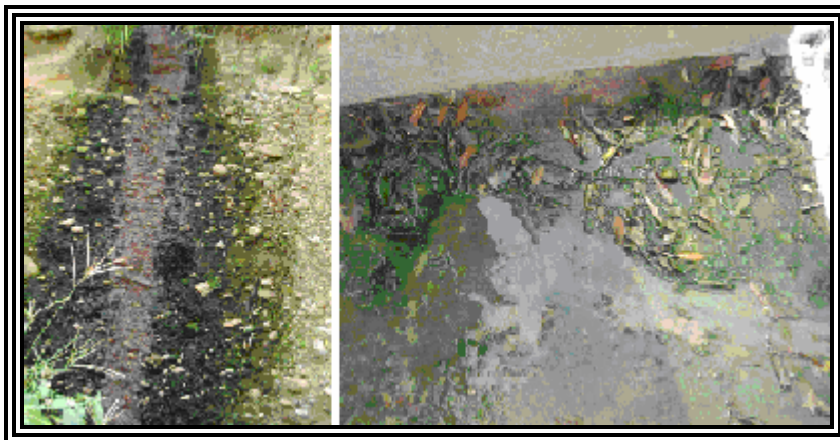
- **Descripción general.** En la Carrera 11 funcionan nueve empresas dedicadas a diferentes actividades comerciales. (tabla 7)
- **Diagnóstico del alcantarillado existente.** Se encontró que en el momento el único sistema de Alcantarillado es de Aguas Negras. No se pudieron localizar los pozos, debido a que la vía se encuentra sin pavimentar y con el paso del tiempo se fue poniendo material sobre ésta y por ende se fueron ocultando las tapas de los pozos existentes. Para poder ver las descargas de los predios de esta zona fue necesario revisar el vertimiento que se encuentra sobre la ladera cerca de la Quebrada La Iglesia, este vertimiento está ocasionando el deterioro del canal de la Quebrada debido a que el agua cae directamente sobre éste como lo muestra la foto del lado derecho.

**Foto 14.** Vertimiento de la cra 11.

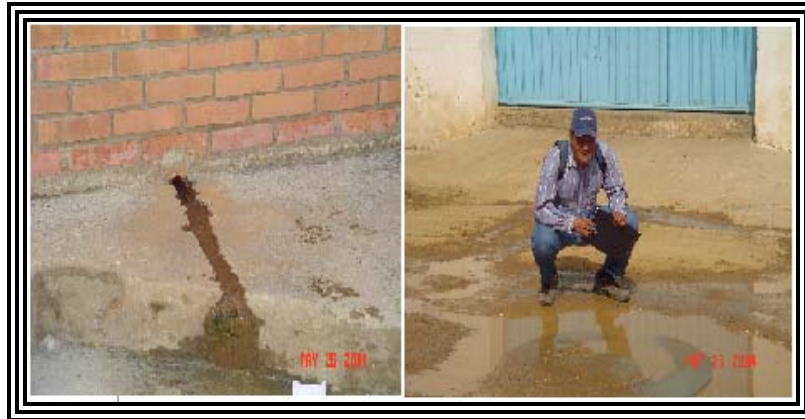
En algunos casos se hizo algún tipo de recomendaciones específicas, como la utilización de trampas de grasas en *IMATT*, *MUDESA* y *LA CASA DEL KODIAK*, debido a que utilizan aceites y grasas mediante el desarrollo de sus actividades, o como en otros casos se recomendó la construcción de sumideros a la entrada de *HIELO EL NEVADO* y *HIELO MONTEBLANCO*, en razón de que ellos no recogen las aguas lluvias que caen en la zona de los parqueaderos y ésta agua se están empozando en la vía, como lo muestran las fotos a continuación.

**Foto 15.** Acumulación de agua en la cra 12

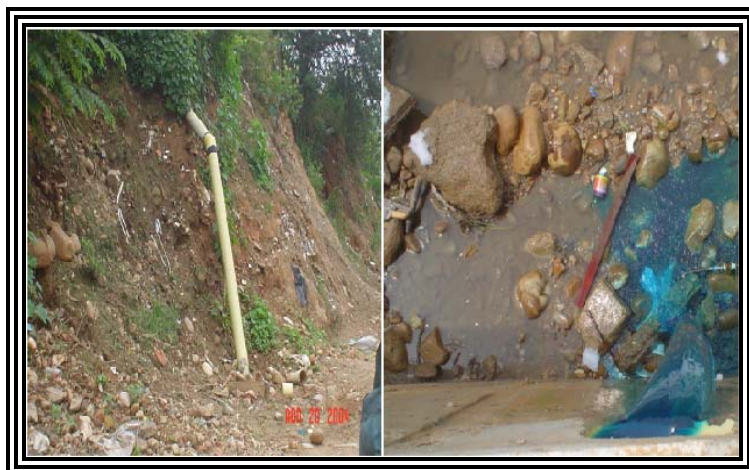
Por otra parte se identifico que las rejillas ubicadas en las zonas de lavado de la planta de incubación, además de las dos baterías de baños están contaminando el cauce ya que vierten directamente a la Quebrada. Esta descarga se mantendrá provisionalmente con el fin de evitar que las Aguas Negras se acumulen en pata del talud ocasionando malos olores o vaya deteriorando el concreto del canal. Con el paso de la obra del interceptor estas descargas se eliminarán. En la foto 16 se observa al lado izquierdo el tubo de descarga mencionado anteriormente y en la imagen de la derecha el vertimiento de dicha tubería.

**Foto 16.** Vertimiento de Pollosan S.A.

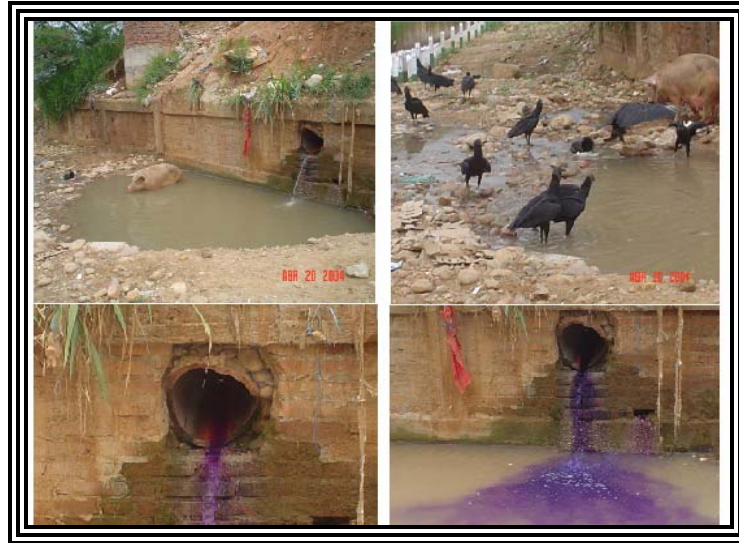
**Foto 17.** Vertimientos directos a la quebrada de la cra 13

tomaron medidas en el asunto solucionando parte del problema mediante la construcción de una caja inspección donde caen las aguas que antes quedaban al aire libre.

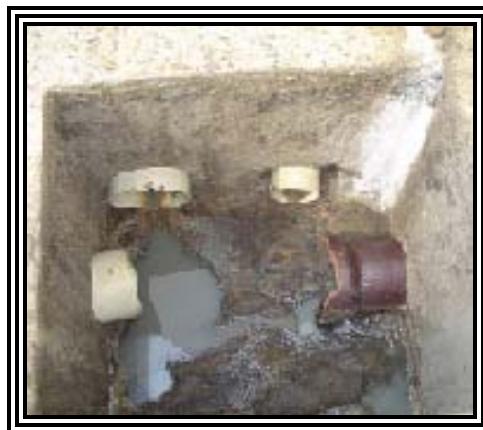
La caja de aguas lluvias (foto 19) cerca al tanque de almacenamiento C3 se encuentra contaminada debido a la presencia de aguas negras que provienen de un canal con presencia de grasas.

**Foto 19.** Caja de aguas lluvias de Aceygrades

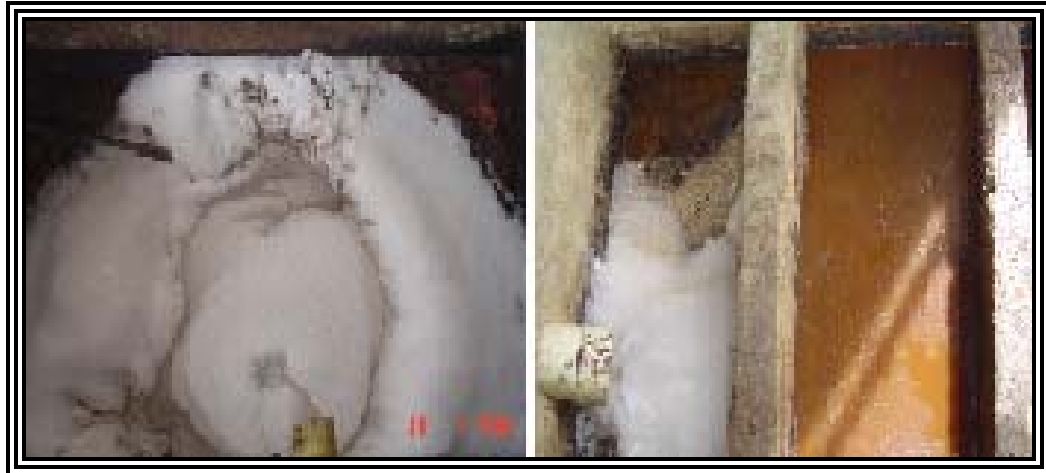
Las trampas de grasas necesitan un mantenimiento periódico. En las fotos a continuación se presentan el estado en que permanecen las trampas de grasa. Sobre este problema se informo a la subdirección de Normatización quienes visitaron el sitio. En este momento se encuentran adelantando obras de remodelación al sistema de tratamiento existente.

**Foto20.** Trampa de grasas de Aceygrades

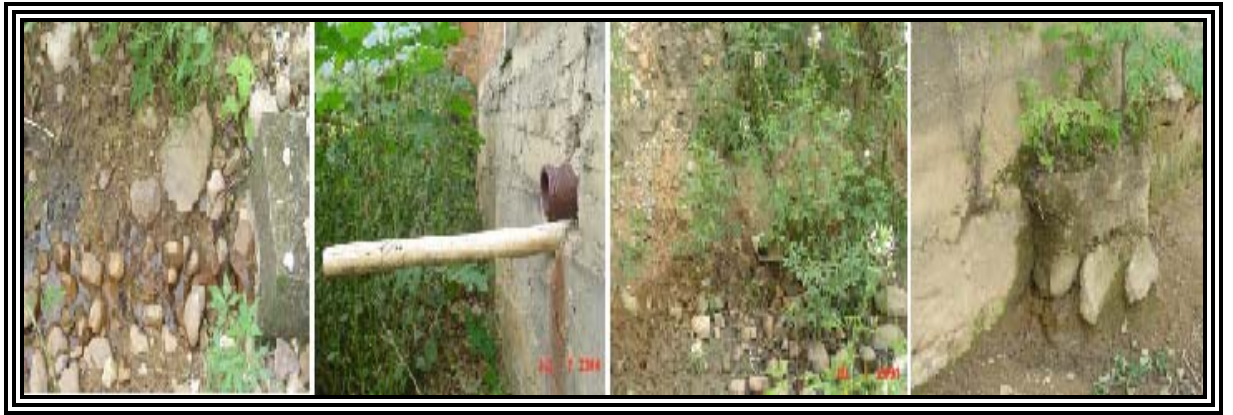
- 1) Aguas negras las cuales provienen de la caja No. 8
- 2) aguas lluvias provenientes de las cajas 7 y 9
- 3) aguas negras cuyo origen no fue detectado y
- 4) Aguas negras (presuntamente una filtración) de origen no detectado. (las fotos aparecen por orden como fueron nombradas anteriormente)

**Foto 21.** Vertimientos directos de Aceygrades

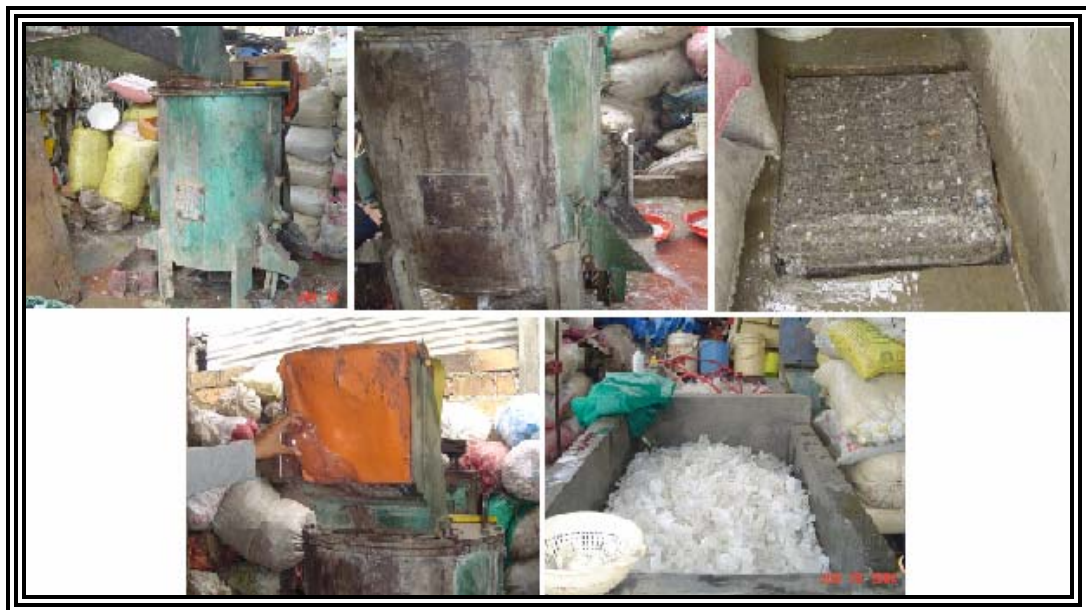
Los resultado del estudio realizado en **REPLASANDER LTDA.** Demostró que allí existe una gran cantidad de aguas servidas provocadas en el proceso de lavado del plástico. Para esto se utilizan maquinas lavadoras (foto 22) con un ciclo constante de agua; éstas aguas son evacuadas por unas rejillas, las cuales con el transcurso del tiempo se tapan por acumulación de residuos de plástico. Para la realización de estos trabajos se emplea soda cáustica, la cual es vertida al alcantarillado después de su uso.

**Foto 22.** Maquinas de lavado de Replasander Ltda.

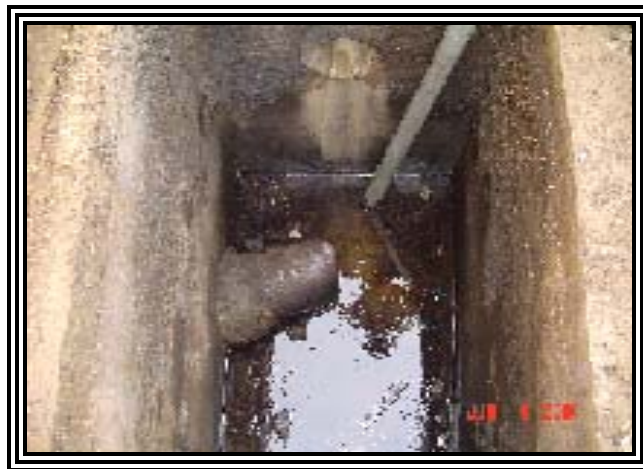
- **Diagnóstico de conexión errada.** En esta zona se presenta el mismo problema de la Carrera 13, todas las bodegas están vertiendo las aguas lluvias y negras por el sistema de alcantarillado sanitario. La bodega de OTACC tiene las aguas separadas. Dentro de este predio se encontró que las aguas lluvias son recogidas en una caja (foto 23) y éstas son vertidas al sistema de aguas negras de la Carrera 16. Debido a que en la cra 16 se encuentra colector de concreto de diámetro 1500 mm que hace imposible la conexión de esta agua lluvias al mismo, se planteo el diseño y construcción de una manija.

*Foto 23. Caja de aguas lluvias de OTACC.*

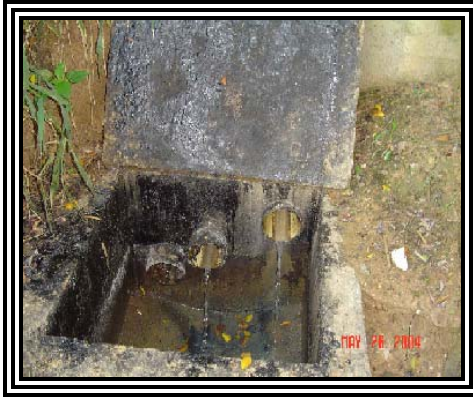
El estudio Interno del predio arrojó que tiene separadas las aguas lluvias y negras, pero aunque van por redes independientes todas convergen a una misma caja de inspección (foto 27) ocasionando conexión errada que sobrecarga del sistema de alcantarillado aguas negras.

**Foto 27.** Caja donde se unen las aguas negras con las aguas lluvias. Itacol

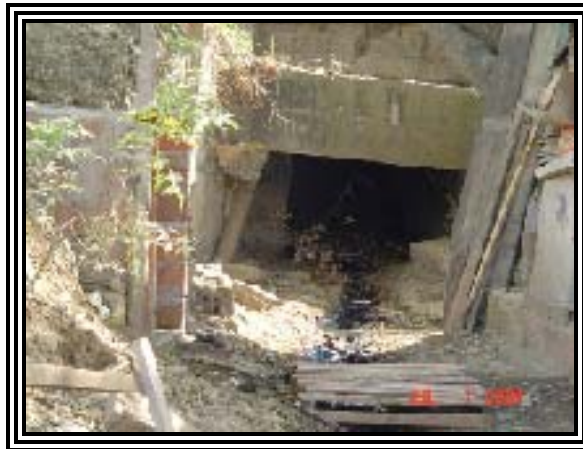
- **Diagnóstico de conexión errada.** Dentro de este predio se encontró que las aguas lluvias y aguas negras están siendo evacuadas por un Box Culvert (Foto 33) de la vía paralela entre la Carreras 13 y 14, el cual se encuentra altamente contaminado, debido a que las aguas negras que provienen de la Sociedad Soserautos S.A. contienen residuos de aceites y grasas puesto que dentro del predio no tienen un tratamiento especial para ellas (trampa de grasas).

**Foto 29.** *Box culvert contaminado por las aguas negras de Soserautos*

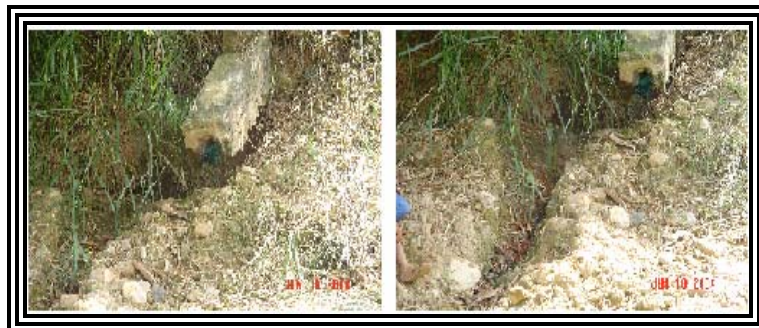
- **Descripción general.** Empresa dedicada a la comercialización de productos varios. Esta ubicada en el Km. 6 vía a Girón.
- **Diagnóstico del alcantarillado existente.** Se encontró alcantarillado de aguas lluvias y alcantarillado de aguas negras.
- **Diagnóstico de conexión errada.** Después de realizadas las pruebas de anilina se descubrió que ésta comercializadora tiene los dos sistemas de aguas separados por lo que no posee ningún tipo de Conexión Errada. El vertimiento de agua negra está al aire libre (foto 32). Con el paso de la obra del interceptor estas aguas serán conectadas a dicha obra.

*Foto 32. Descargas provenientes de Ibáñez Castilla.*

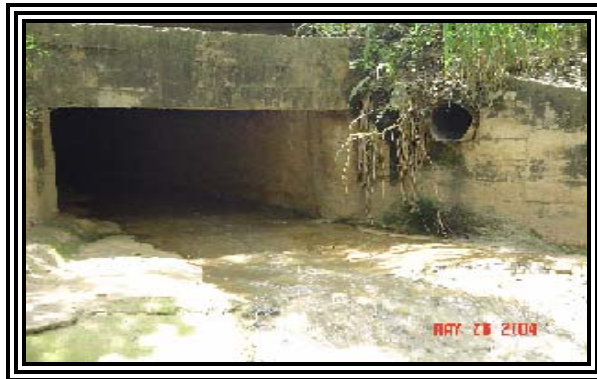
Se realizó un estudio al Box Culvert ubicado en la autopista vía Girón – Bucaramanga ubicado a la empresa *METALTECO*, el cual se encuentra altamente contaminado.(foto 34)

**Foto 34.** *Box culvert en estudio.*

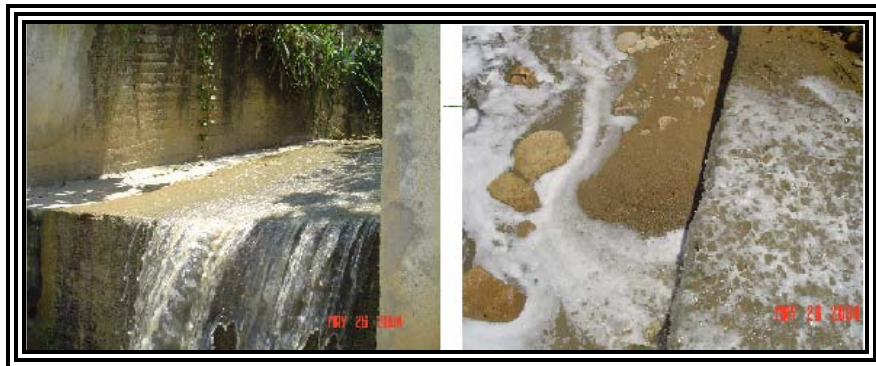
En la visitas a la zona de entrega del Box Culvert a la Quebrada (foto 34) se constato la contaminación que llevan las aguas transportadas por el.

**Foto 35.** *Entrega a la quebrada del box culvert en estudio*

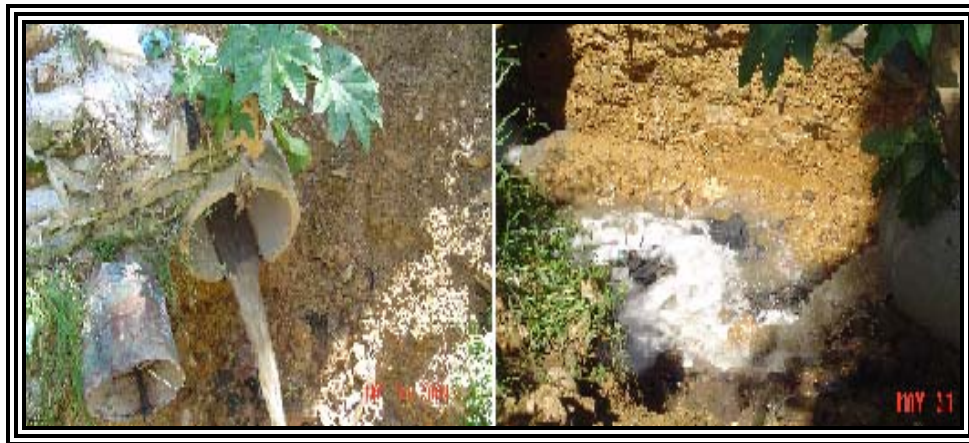
Esta contaminación tiene origen en el asentamiento humano llamado “Estrella La Chocoita”, por donde pasa la Quebrada Quinta Estrella la cual se encuentra bastante contaminada (foto 35) según se pudo ver en una serie de visitas que se llevaron a cabo en el sector.

**Foto 36.** Contaminación de la quebrada Chocoita.

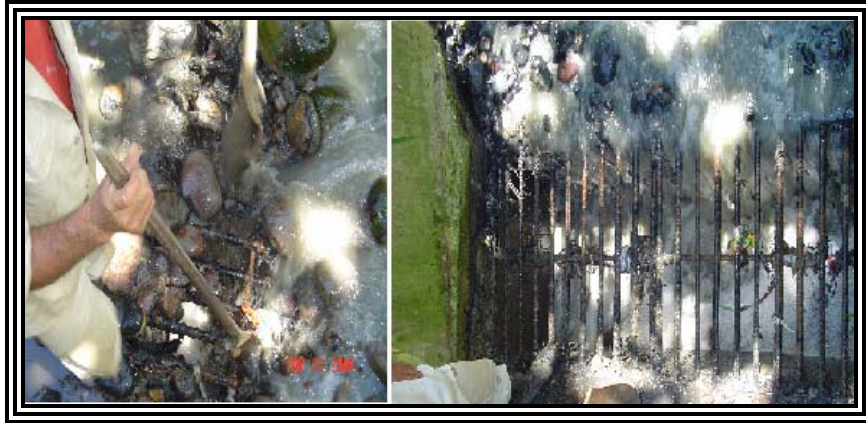
En las visitas a la Quebrada se encontró una rejilla que permanece tapada a causa del material pesado que se aloja sobre ella. Se hizo la correspondiente limpieza, se recomendó hacer un seguimiento cada 15 días para saber en que condiciones se encuentra la rejilla.

**Foto 37.** *Rejilla de captación de aguas servidas quebrada la Chocoita*

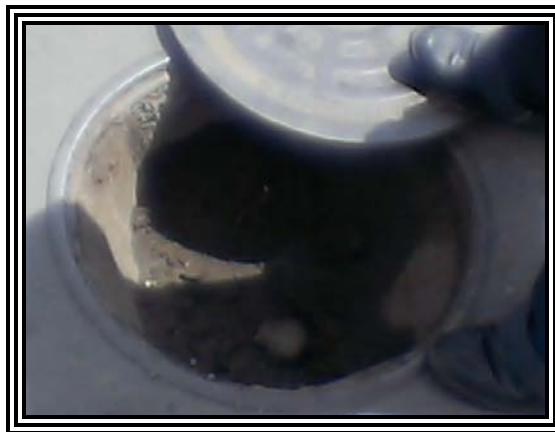
Inicialmente se hizo reconocimiento de los elementos del alcantarillado, y se encontraron dos pozos de inspección totalmente colmatados por falta de mantenimiento. (Foto 39)

**Foto 39.** Pozo colmatado estación de servicios Terminal de transportes

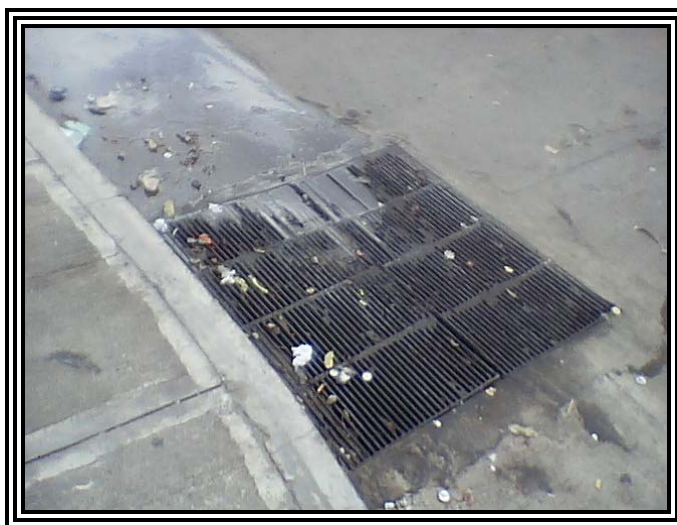
Se advirtió la presencia de una conexión errada proveniente una rejilla del alcantarillado pluvial que recoge residuos de jabón y grasas y otro tipo de residuos resultado de los procesos desarrollados en los carcamos de lavado. (Foto 40)

**Foto 40.** *Conexión errada aguas servidas arrojadas al sistema pluvial.*

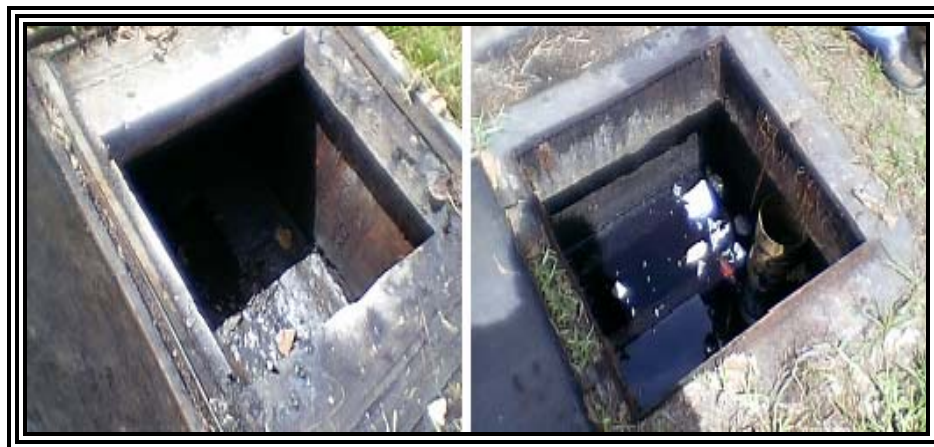
**Foto 41.** *Trampas de grasas estación de servicios Terminal de transportes.*

Los resultados de este estudio realizado se enviaron a la subdirección de Normatización mediante memorando interno y se recomendó realizar seguimiento a todas las trampas de grasas ya que se encuentran en mal estado debido a falta de mantenimiento. (Foto 41)
