**Evaluación Preliminar y Diagnóstico de las Patologías de las Estructuras: Torres  
Enfriadoras de Agua de la Refinería de Barrancabermeja**

**Monografía Presentada Como Requisito Para Optar al Título de Especialista en  
Estructuras**

**Universidad Industrial de Santander**

**2019**

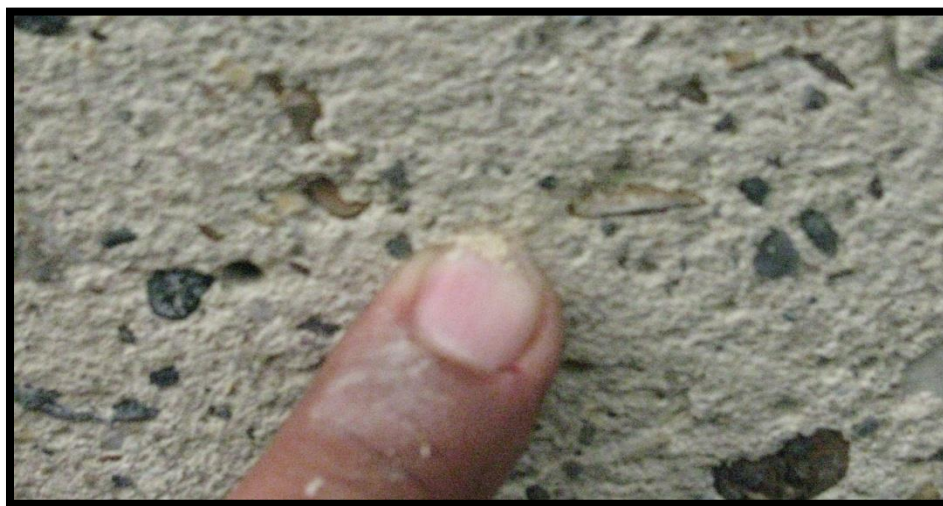
*Figura 5.* Fotografía detalle de la condición particular del concreto de la torre TE801-E (Fuente: el autor).

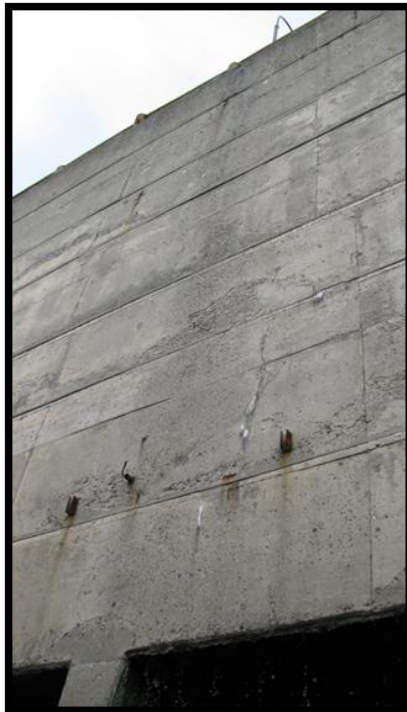
*Figura 8.* Fotografía detalle del muro superior del costado oriental (Fuente: el autor).

Se aprecia la grieta que trata de coincidir con la columna.

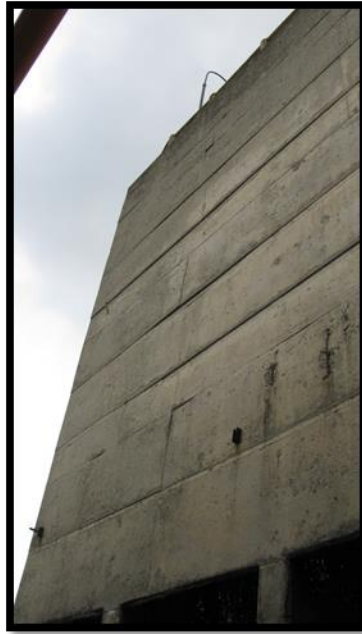
*Figura 9.* Fotografía detalle zonas con lesiones debidas a la corrosión del refuerzo (Fuente: el autor).

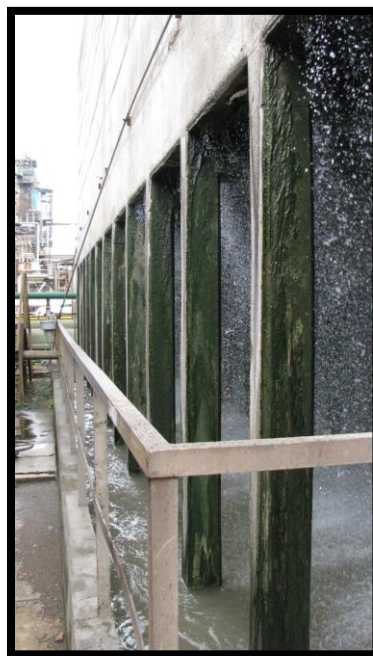
*Figura 10.* Fotografía de las columnas del costado oriental (Fuente: el autor).

Apariencia verdosa por acumulación de lama sobre ellas, al parecer no presentan otro tipo de deterioro.

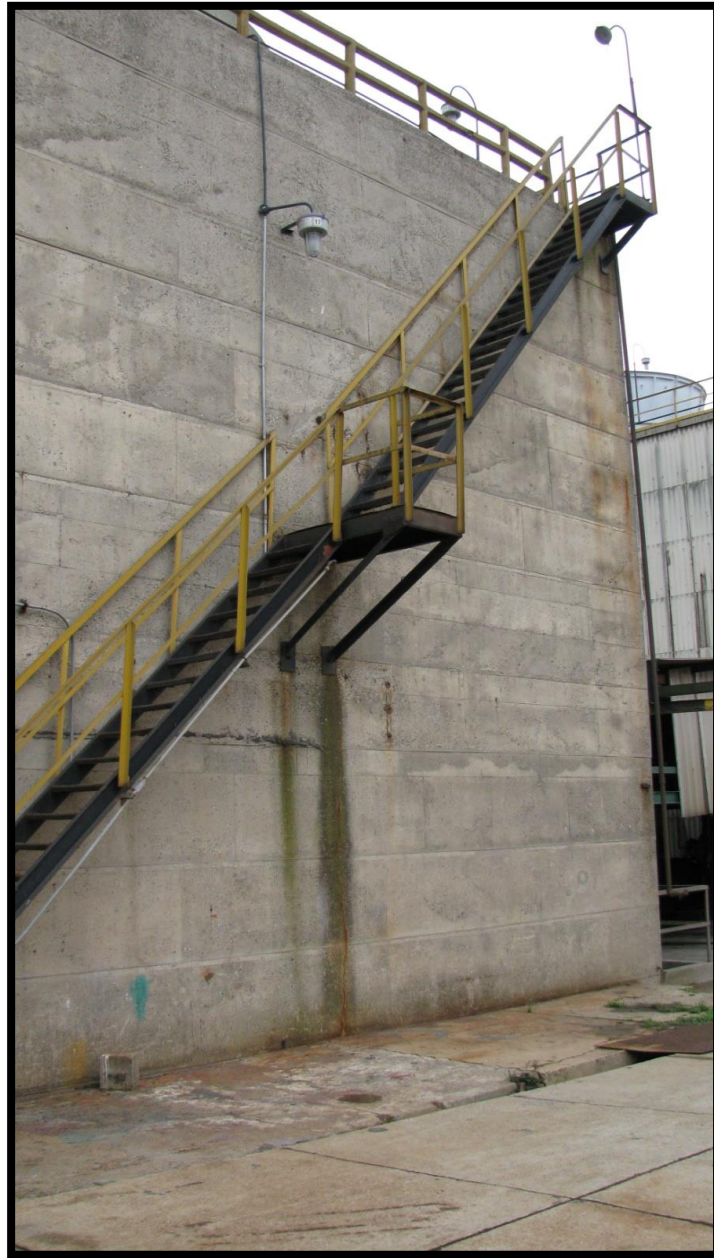
*Figura 11.* Fotografía del muro del costado sur (Fuente: el autor).

Presenta una fisura localizada debajo de la escalera (ver Figura 12 para ampliar detalle), y la dilatación de la junta debajo de la viga (ver Figura 13).

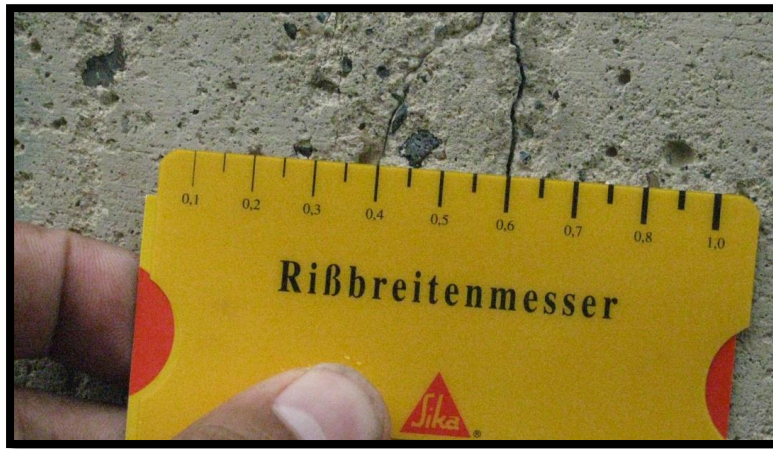
*Figura 12.* Fotografía detalle de la presencia de fisura localizada debajo de la escalera de espesores de 0.6 mm (Fuente: el autor).

Se aprecia el estado de la superficie con exposición del agregado.

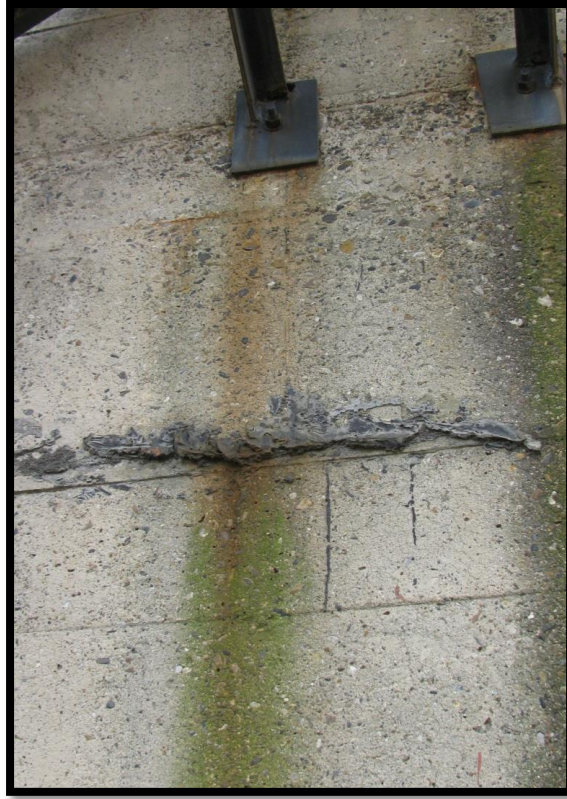
*Figura 13.* Fotografía detalle acumulación del producto de la permeabilidad de la junta de construcción - sobre la viga del nivel medio (Fuente: el autor).

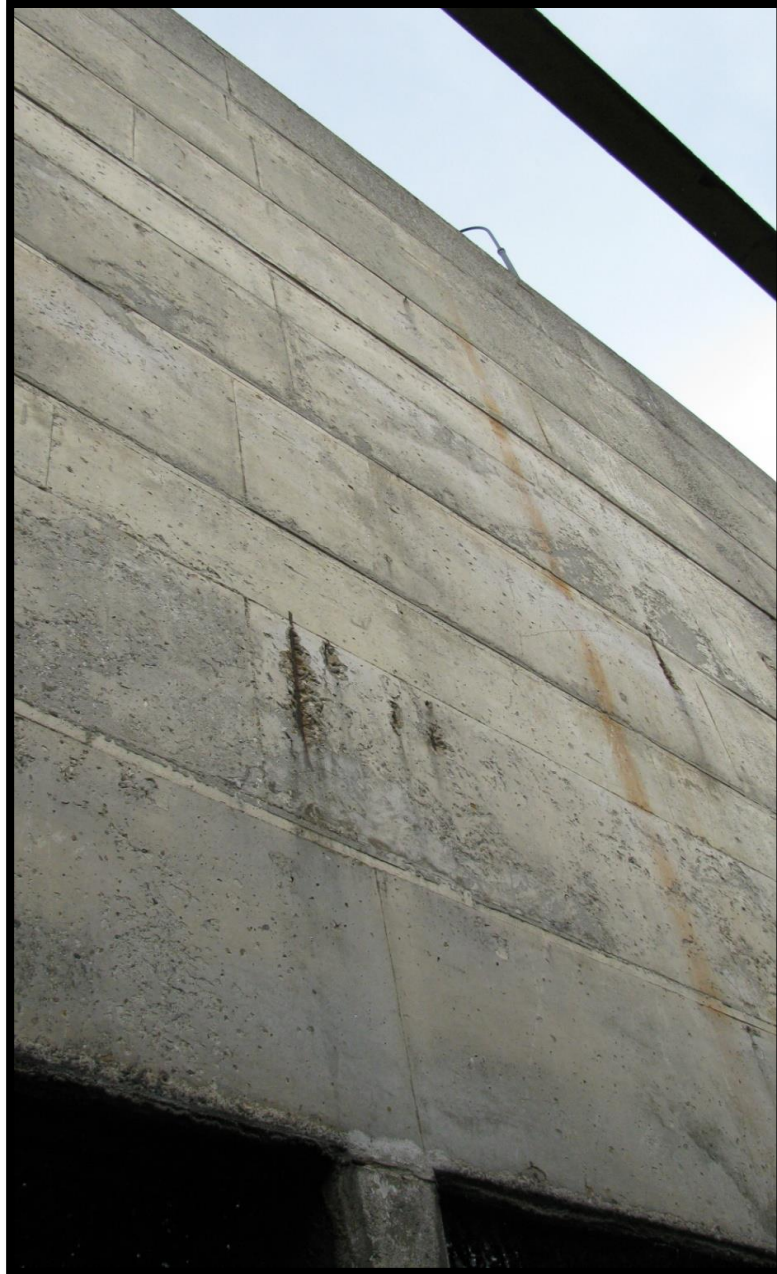
*Figura 14.* Fotografía detalle del muro superior del costado occidental (Fuente: el autor).

Se aprecian las lesiones que allí se presentan, en general se trata de zonas con pérdida de recubrimiento sobre el acero debido a la corrosión del mismo y algunas fisuras (ver Figura 15 de otro detalle similar del muro del costado occidental).

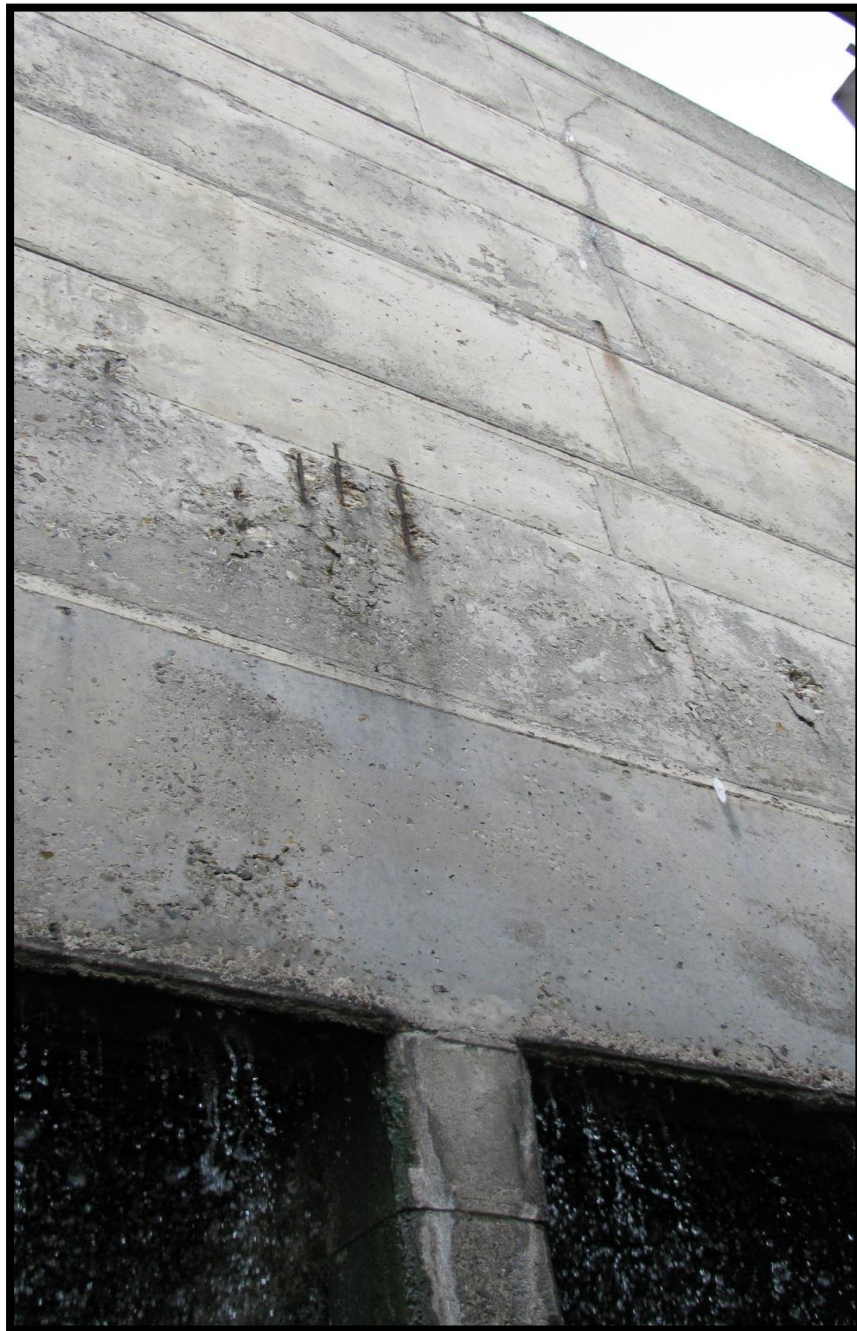
*Figura 15.* Fotografía detalle muro superior y viga sobre columnas en el costado occidental  
(Fuente: el autor).

Se aprecian lesiones por corrosión del refuerzo y pérdida de recubrimiento en la viga. Esto debe repararse de inmediato antes de que se desarrolle un deterioro mayor que obligue a reconstruir elementos de la torre (ver Figuras 16, 17 y 18 de detalles específicos de viga y columnas).

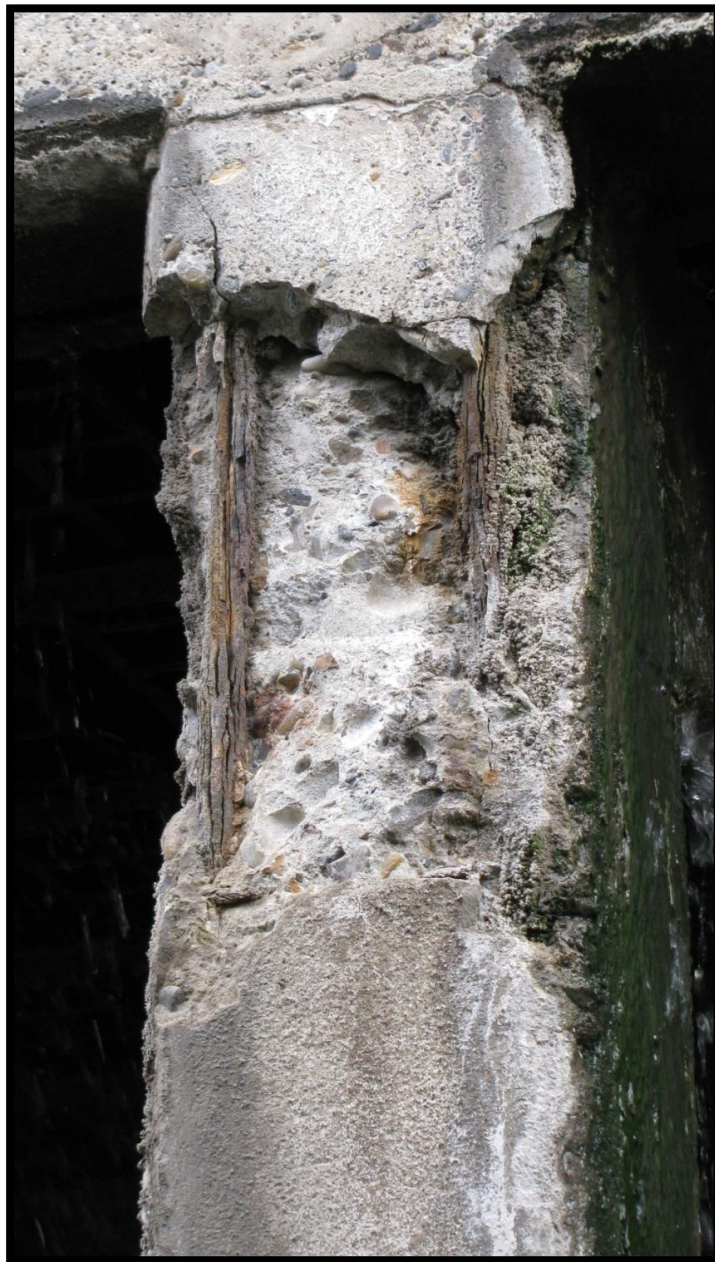
*Figura 16.* Fotografía detalle de las lesiones debidas a la corrosión en una de las columnas del costado occidental (Fuente: el autor).

El bajo espesor de recubrimiento (menor a 5.0 cm) del acero de refuerzo, de acuerdo a lo especificado en el estándar técnico ECP-VST-P- CIV-ET-013 para acero de refuerzo de Ecopetrol y la presencia de humedad bañando el elemento aceleran este proceso de degradación.

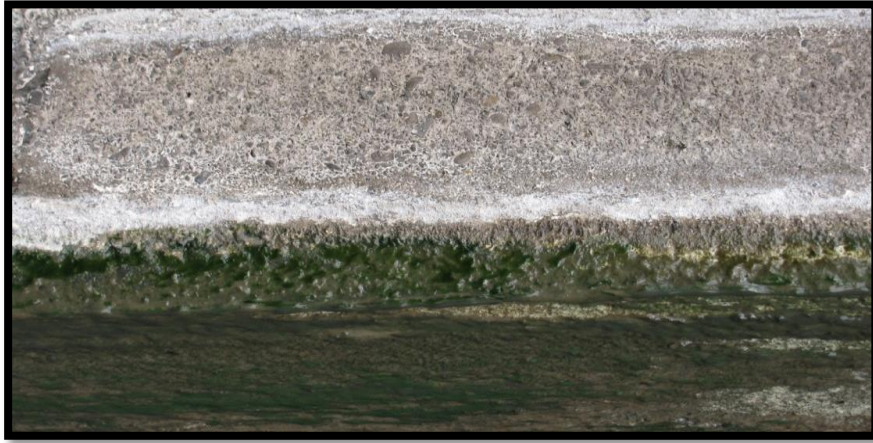
*Figura 17.* Fotografía detalle del estado de la viga sobre columnas en el costado occidental (Fuente: el autor).

Existe alguna pérdida de recubrimiento y presencia de lama (ataque biológico).

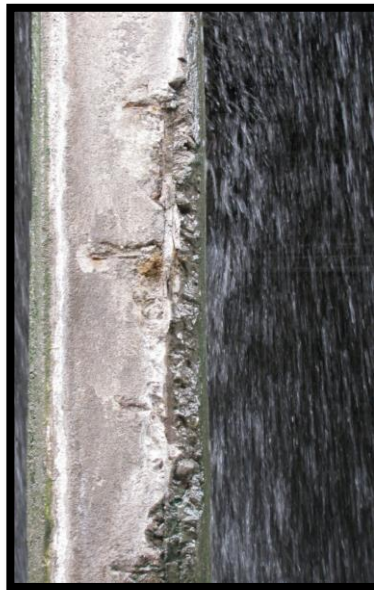
*Figura 18.* Fotografía vista de otra de las columnas del costado occidental (Fuente: el autor).

Se evidencian lesiones debidas a la corrosión.

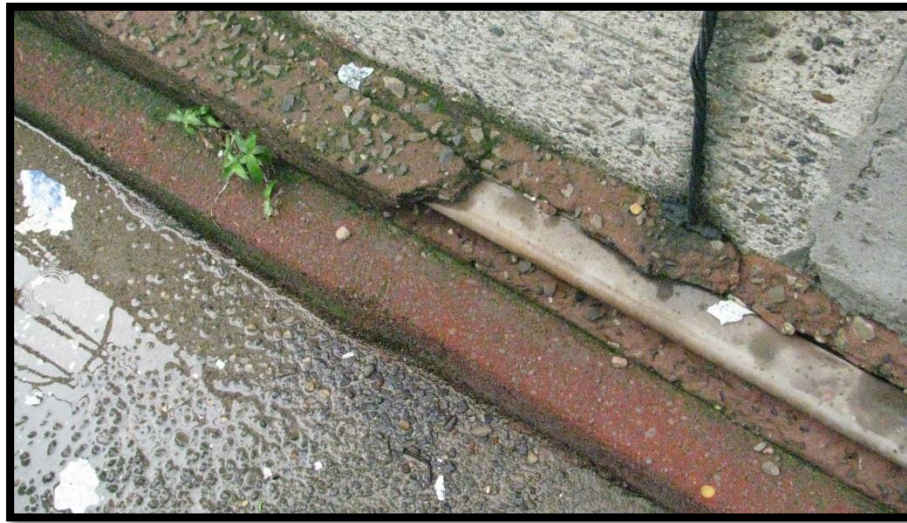
*Figura 20.* Fotografía detalle del estado de un sobrecimiento en el costado sur (Fuente: el autor).

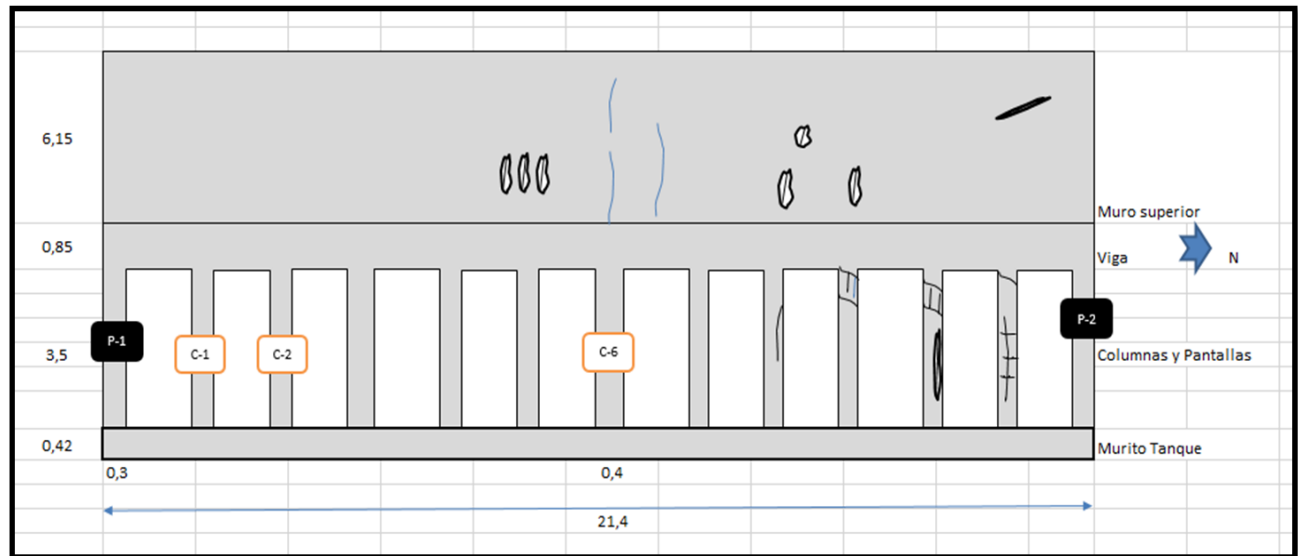
Figura 24. Alzado de la TE-801E con sus elementos y levantamientos de lesiones del costado occidental (Fuente: el autor).

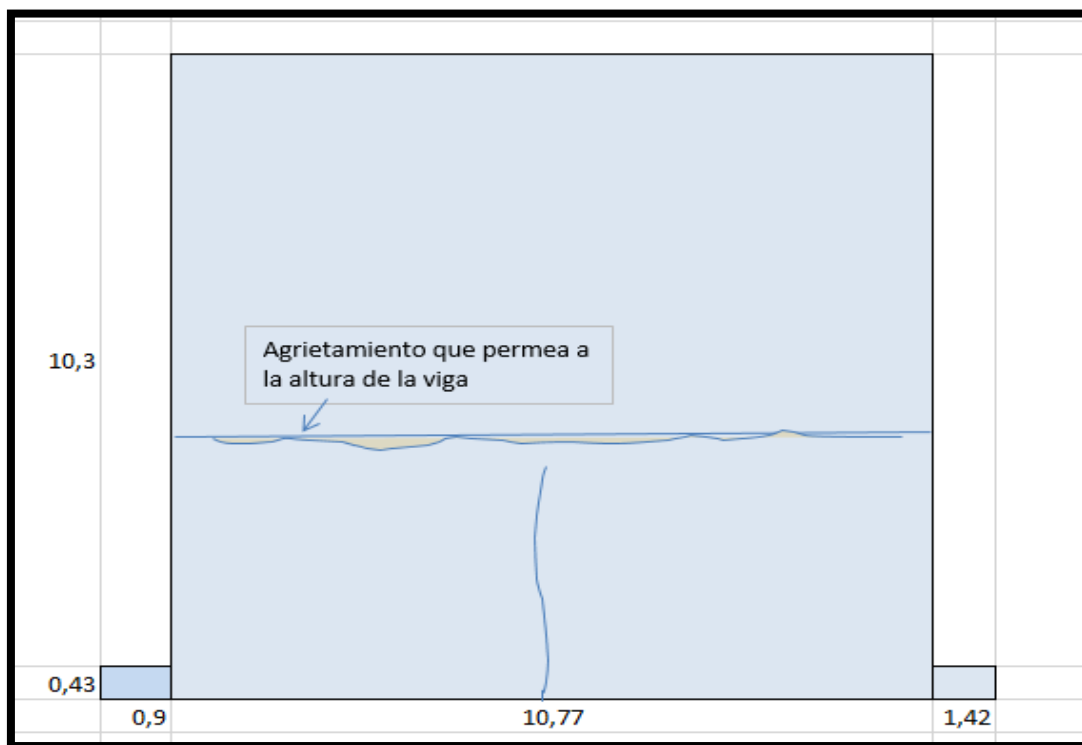
*Figura 25.* Alzado de la TE-801E con sus elementos y levantamientos de lesiones del costado norte (Fuente: el autor).

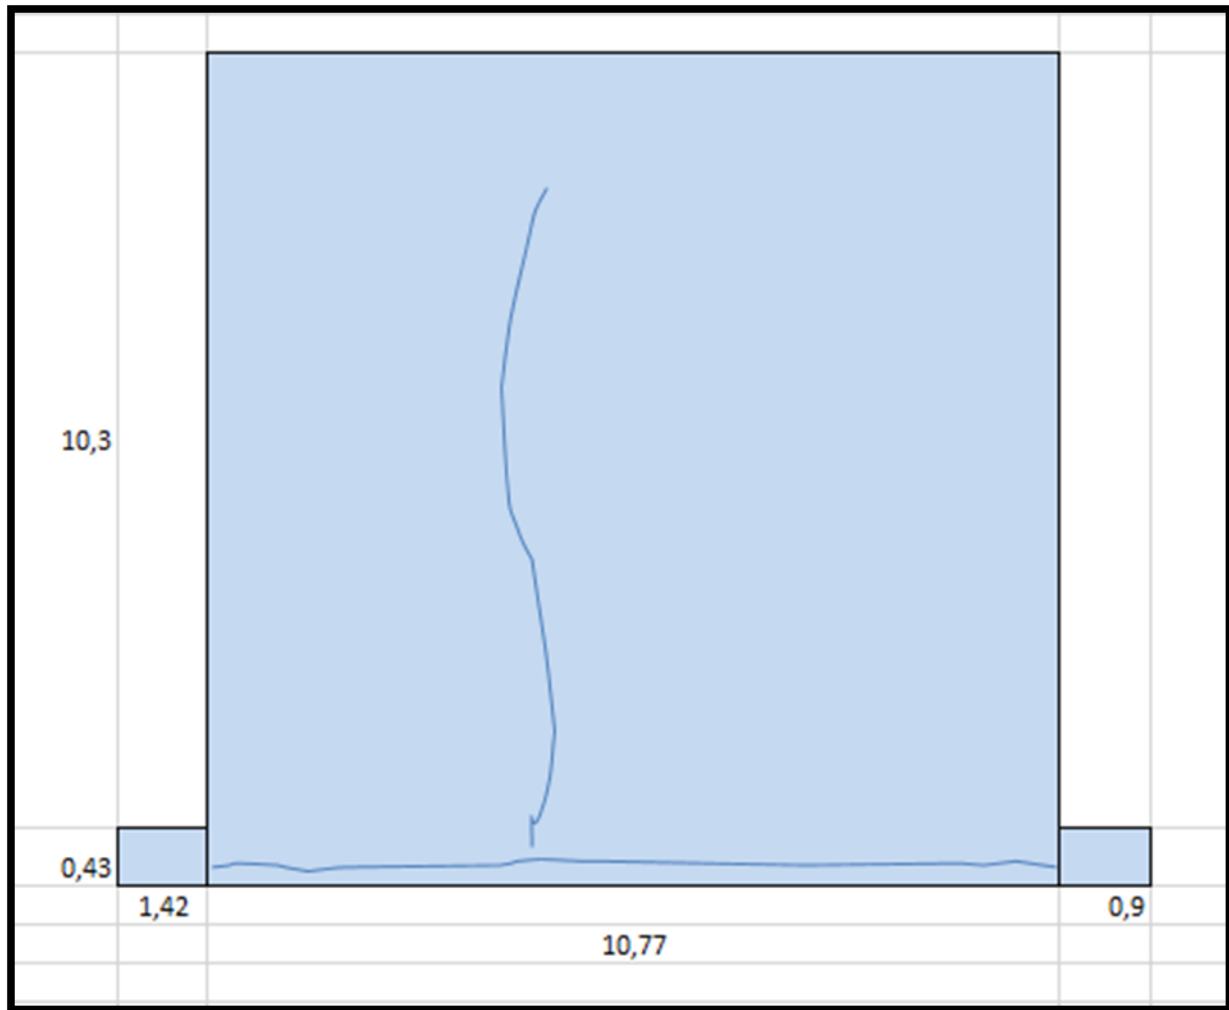
*Figura 26.* Alzado de la TE-801E con sus elementos y levantamiento de lesiones – costado sur (Fuente: el autor).

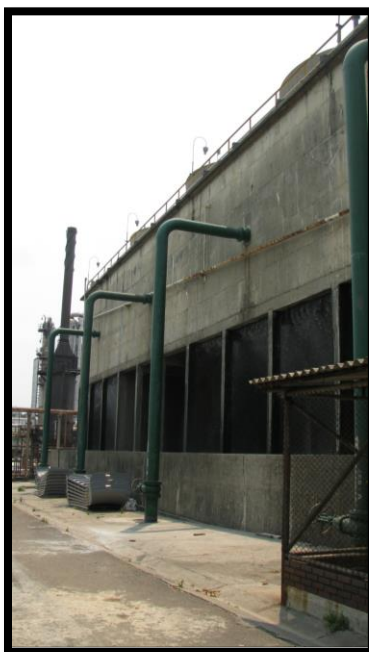
*Figura 27.* Fotografía vista general del costado oriental de la TE-850 (Fuente: el autor).

Se aprecia fisuramiento que se cree pueden ser por contracción tanto en el muro del tanque como en los muros de la superestructura teniendo en cuenta la edad de construcción de la estructura (ver detalle en Figuras 28 y 29).

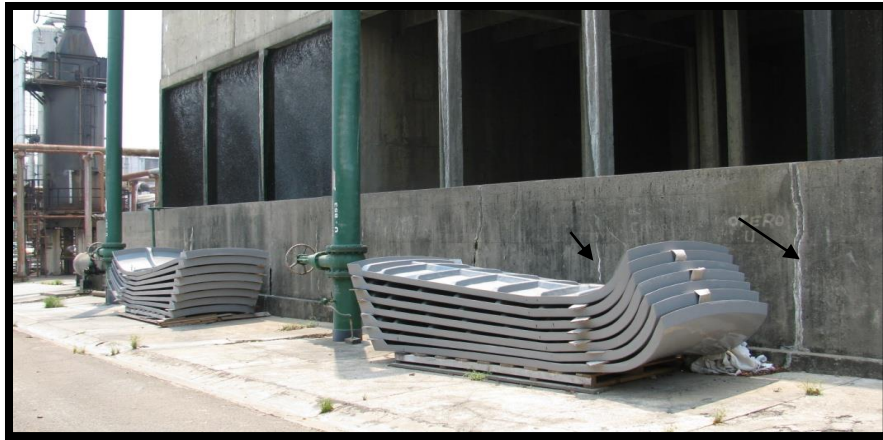
*Figura 28.* Fotografía detalle fisuras en el muro del tanque en el costado oriental y vista de las celdas de este mismo costado (Fuente: el autor).

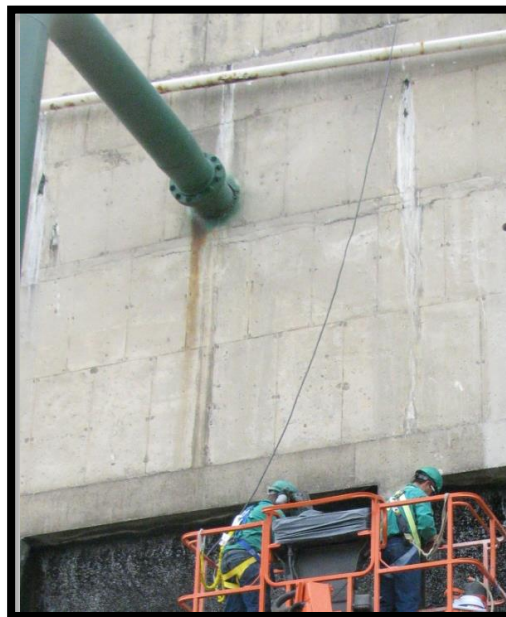
*Figura 29.* Fotografía detalle fisuración del muro del costado oriental (Fuente: el autor).

Nótese como fenómeno recurrente que las grietas nacen sobre las columnas, mostrando la problemática que generó no haberlas continuado (ver Figuras 30, 31 y 32 del costado occidental con la misma problemática).

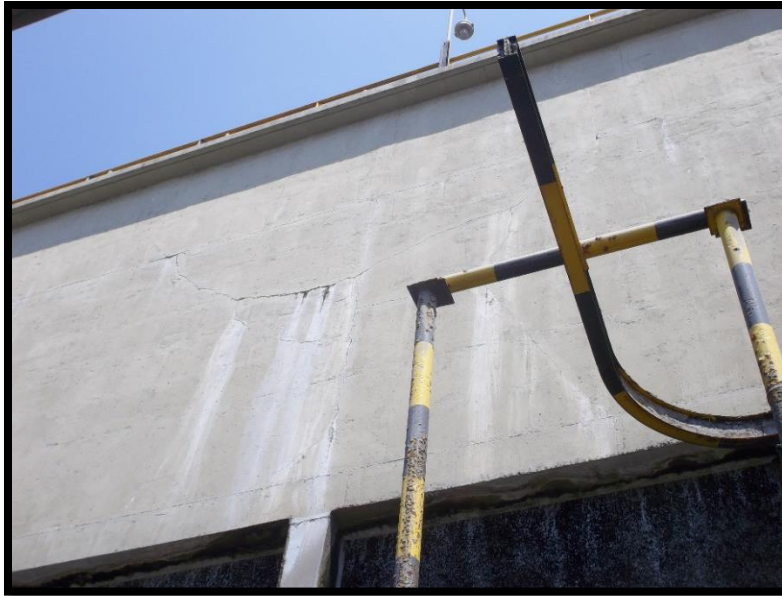
*Figura 30.* Fotografía fisuras costado occidental (Fuente: el autor).

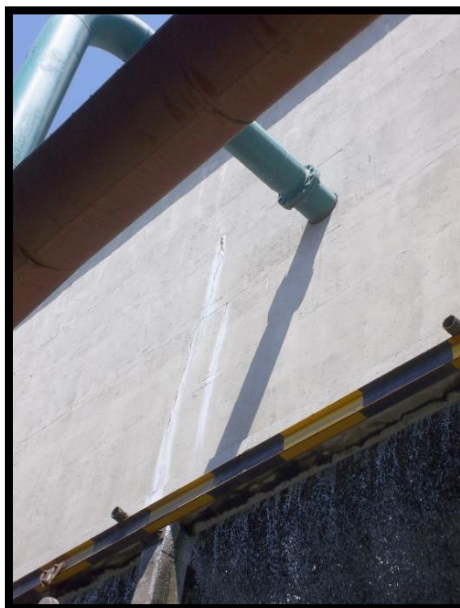
*Figura 31.* Fotografía detalle fisuración del muro del costado occidental (Fuente: el autor).

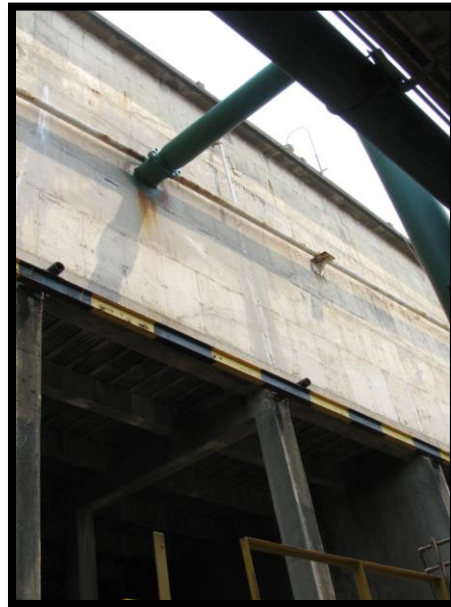
*Figura 32.* Fotografía vista de la celda No.2 del costado occidental (Fuente: el autor).

Aquí el fenómeno expuesto anteriormente se repite; las fisuras nacen en las columnas suspendidas, problemática constructiva de no continuarlas (ver Figura 33 ampliando detalle al interior de la celda).

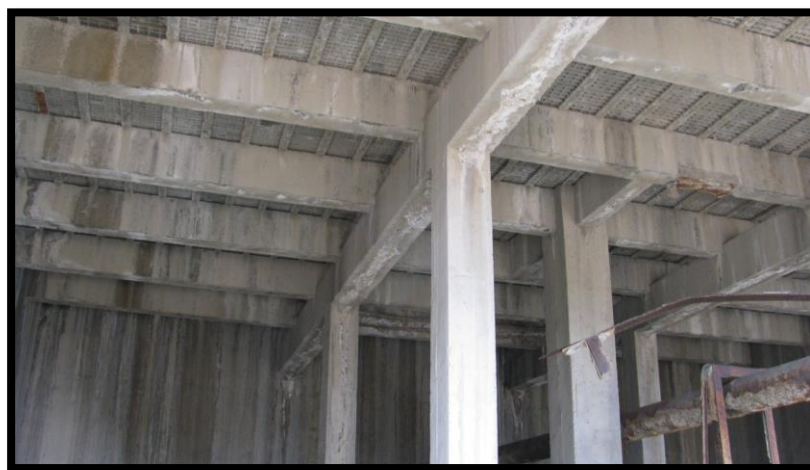
*Figura 33.* Fotografía vista del interior de la celda central del costado occidental (Fuente: el autor).

Se visualizan manchas blancas, lo que se podría interpretar como lixiviación del hidróxido de calcio de la masa del concreto (ver Figuras 34 y 35 donde se observa la misma problemática), diagnóstico que se corroborará con ensayos de laboratorio que se desarrollaran durante los estudios de patología propuestos a desarrollar.

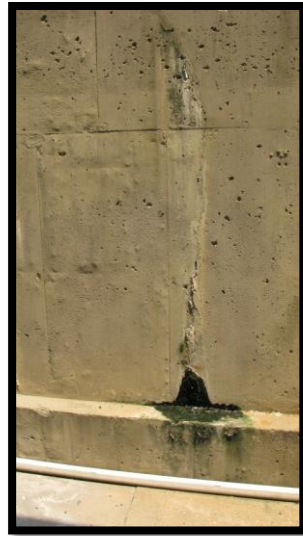
*Figura 34.* Fotografía detalle fisura existente en el costado occidental (Fuente: el autor).

Una parte está colmatada por el arrastre de hidróxido de calcio que se carbonata en la superficie. En la figura también se observa que por la parte inferior de la grieta percola agua.

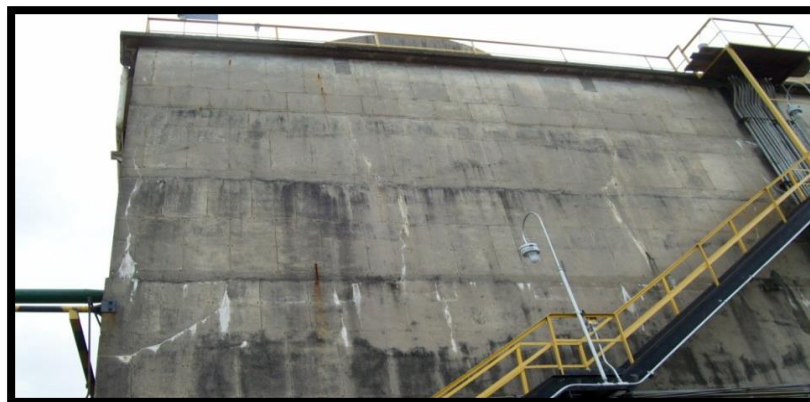
*Figura 35.* Fotografía de archivo en la que se muestra el estado del costado sur hace 4 años (Fuente: archivo técnico de la Refinería de Barrancabermeja).

La situación es la misma a la fecha de esta inspección, nótese las fisuras por contracción y las lixiviaciones como manchas blancas (ver Figura 36 del mismo costado).

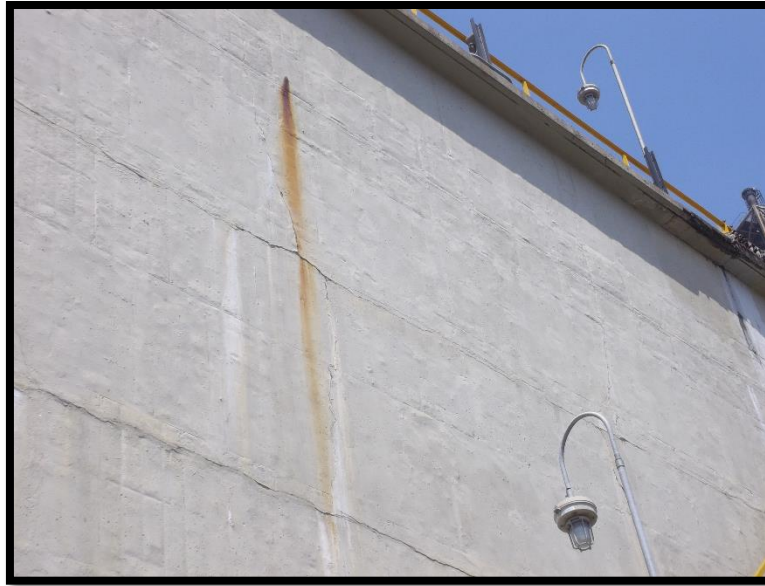
*Figura 36.* Fotografía del muro del costado sur actualmente (Fuente: el autor).

Lixiviaciones y fisuras (ver Figuras 37 y 38 donde se muestra la medición de una de las fisuras).

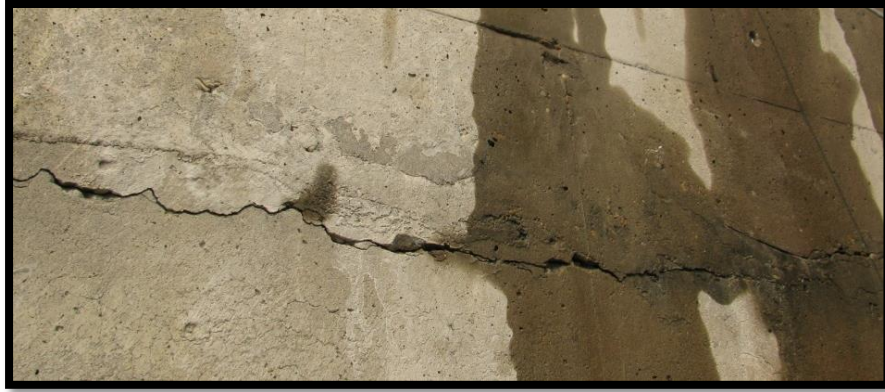
*Figura 37.* Fotografía detalle de la grieta (2.0-5.0 mm) en el costado sur a la altura de la viga que tiene la TE-850, sobre los extremos superiores de las columnas (Fuente: el autor).

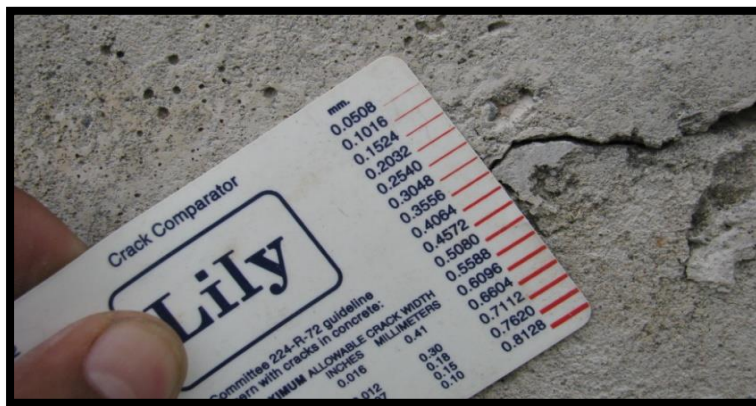
*Figura 38.* Fotografía detalle de medición de ancho de fisura en el muro del costado sur (Fuente: el autor).

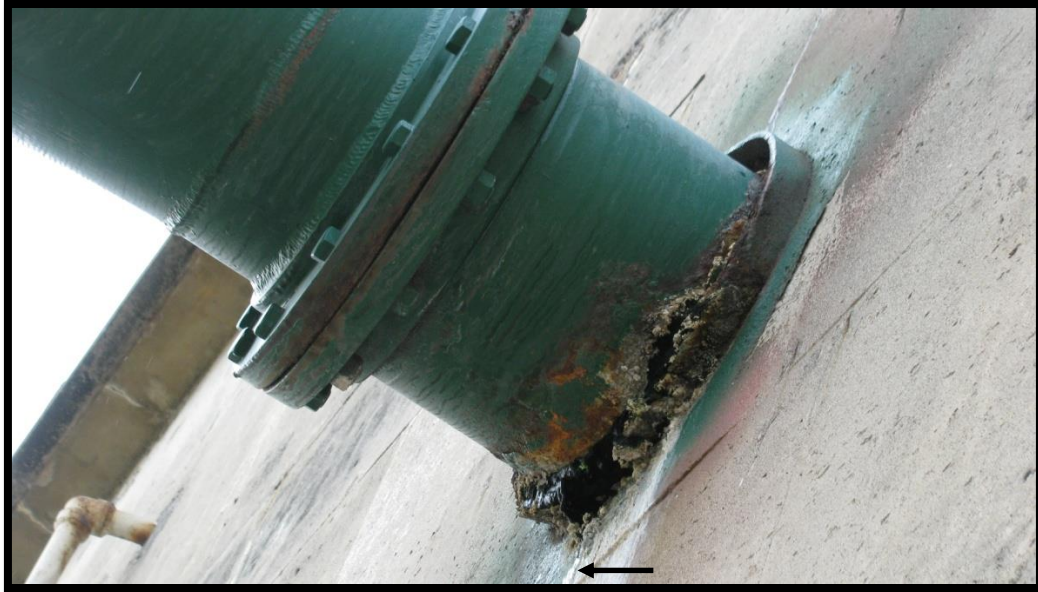
*Figura 39.* Fotografía detalle de la interacción de la tubería de bombeo con la estructura de concreto (Fuente: el autor).

La Figura 39 muestra algunas fisuras verticales en el costado occidental desarrolladas en el ingreso de la tubería. La corrosión del metal de la tubería contribuye de esta forma al fisuramiento del concreto por la inadecuada instalación del pase metálico por el muro (ver Figura 40 ampliando detalles de las grietas presentadas).

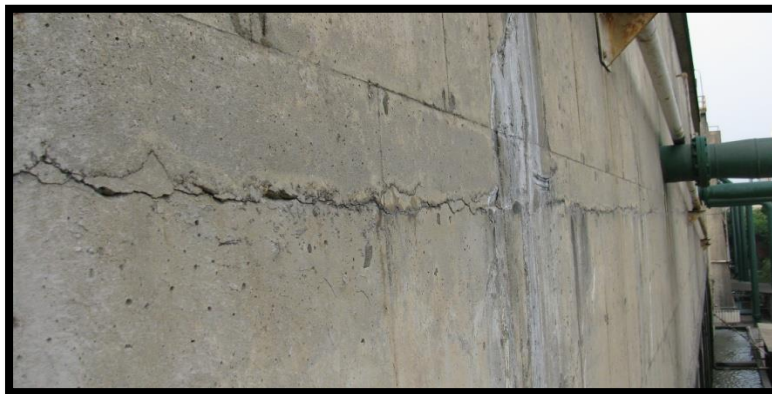
*Figura 40.* Fotografía grieta (ancho variable hasta 3.0 mm) sobre la viga del muro oriental (Fuente: el autor).

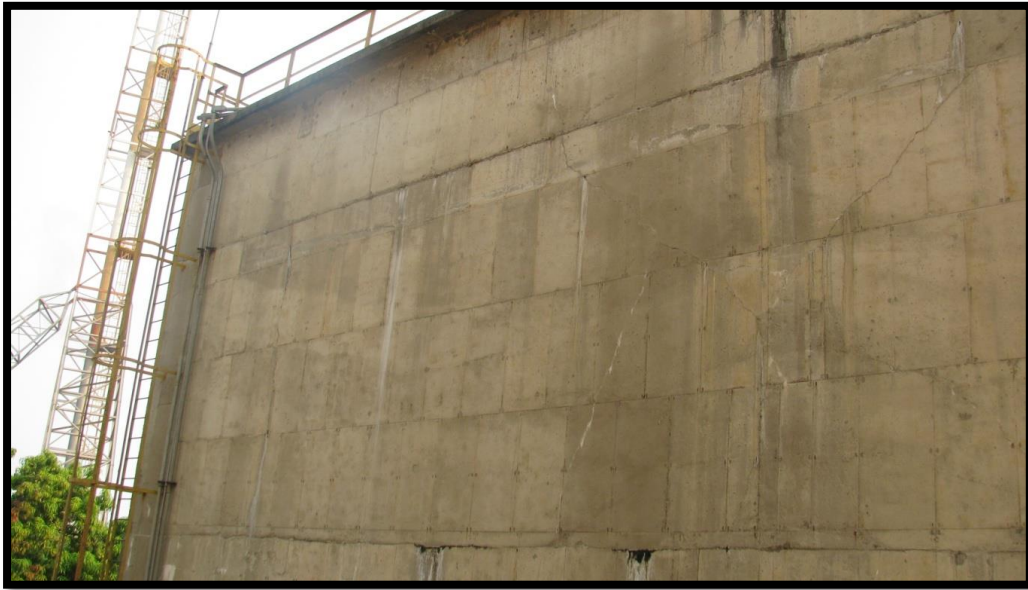
*Figura 41.* Fotografía vista del costado norte de la TE-850 (Fuente: el autor).

Se presenta agrietamiento vertical, adicionalmente, aparecen dos grietas diagonales de espesor considerable (2.0-3.0 mm).

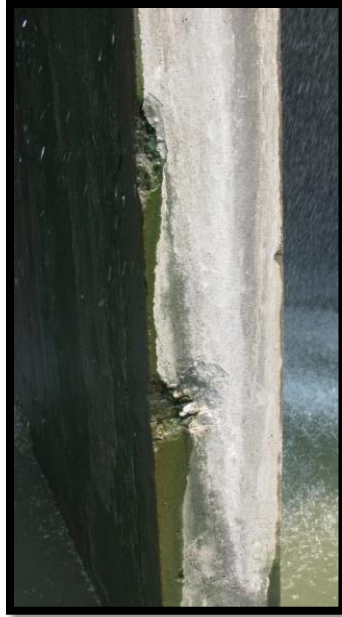
*Figura 42.* Fotografía columna con lesiones en el costado occidental de la TE-850 (Fuente: el autor).

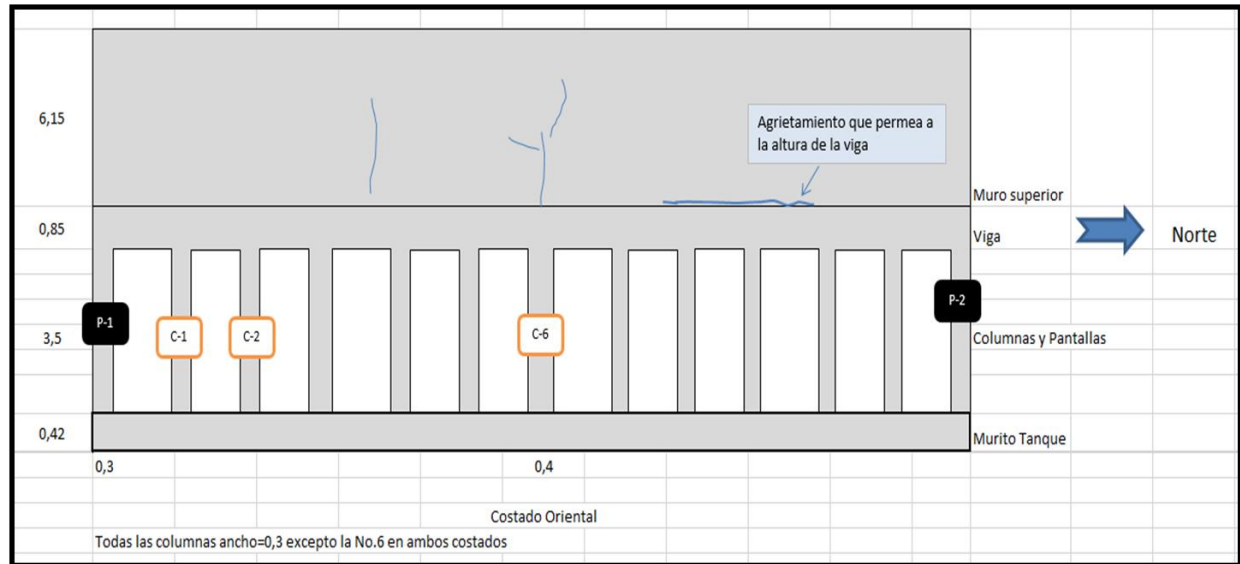
Figura 43. Alzado de la TE-850 con sus elementos y levantamientos de lesiones del costado oriental (Fuente: el autor).

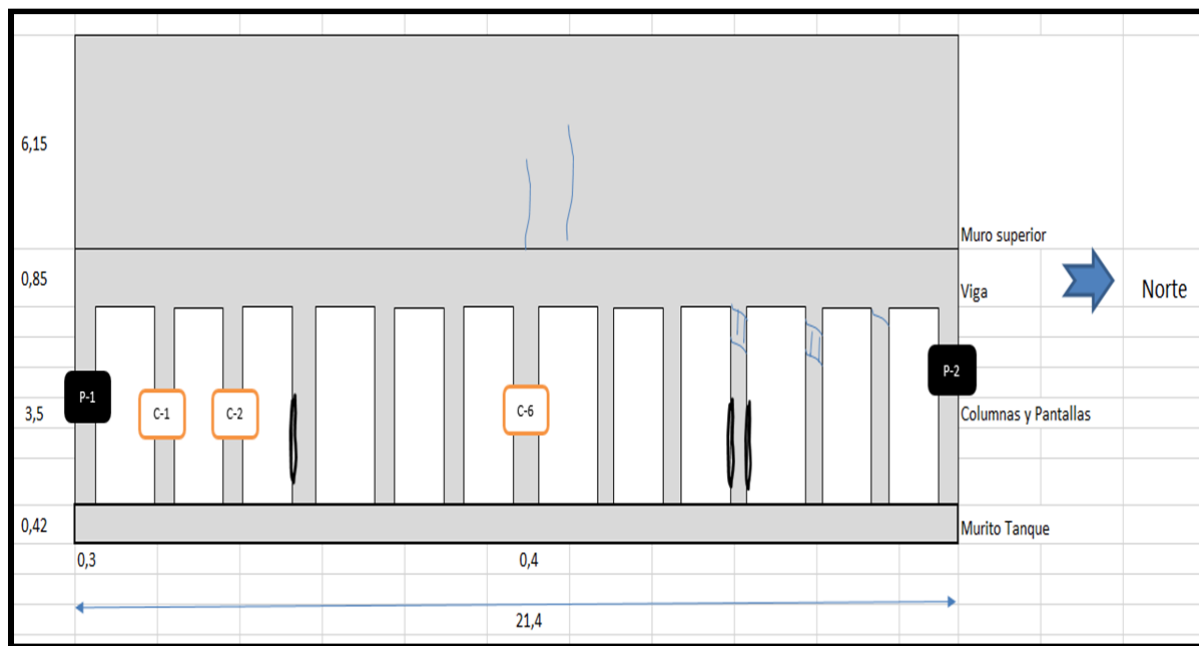
Figura 44. Alzado de la TE-850 con sus elementos y levantamientos de lesiones del costado occidental (Fuente: el autor).

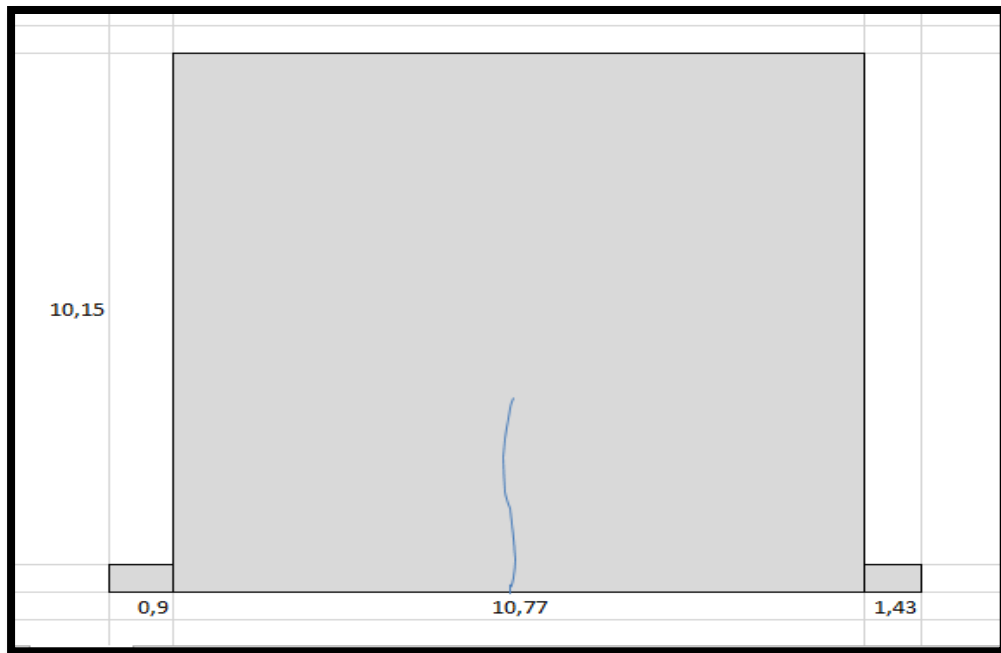
*Figura 45.* Alzado de la TE-850 con sus elementos y levantamientos de lesiones del costado norte  
(Fuente: el autor).

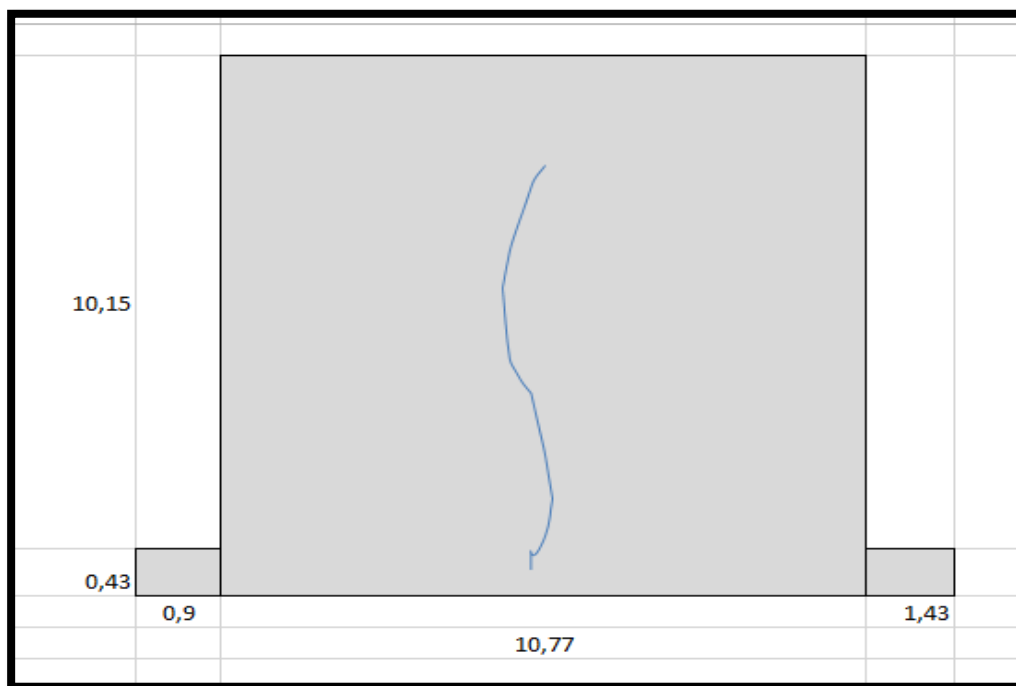
*Figura 46.* Alzado de la TE-850 con sus elementos y levantamientos de lesiones del costado sur  
(Fuente: el autor).

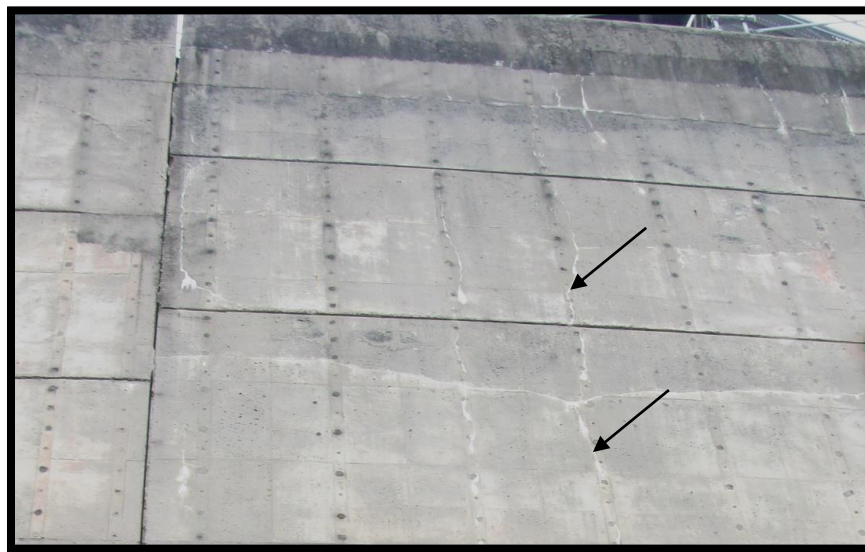
*Figura 49.* Fotografía detalle del tipo de fisuración en la TE-2940 (Fuente: el autor).

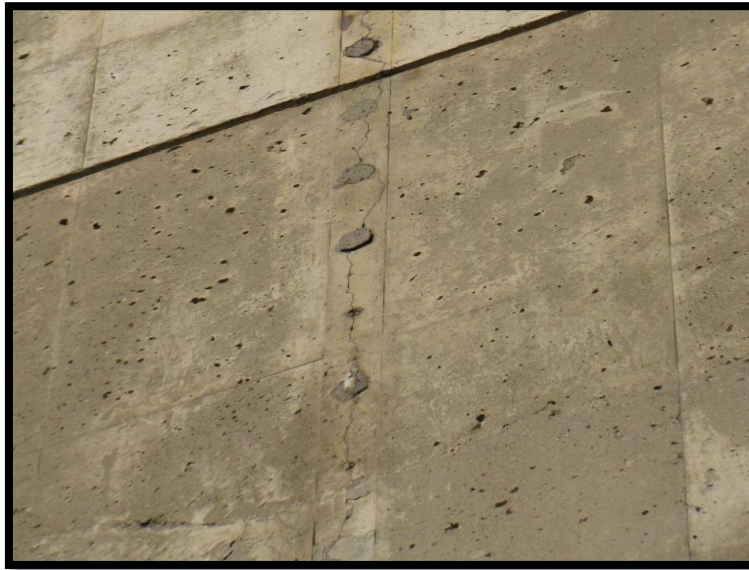
*Figura 50.* Fotografía detalle de la situación descrita con los pasantes de fijación de la formaleta (Fuente: el autor).

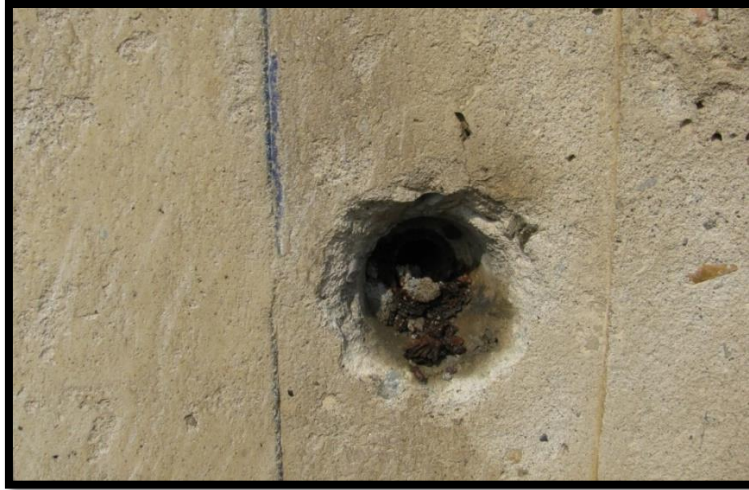
*Figura 51.* Fotografía detalle de la situación que se presenta en todos los muros de la TE-2940 (exceptuando los muros del tanque) (Fuente: el autor).

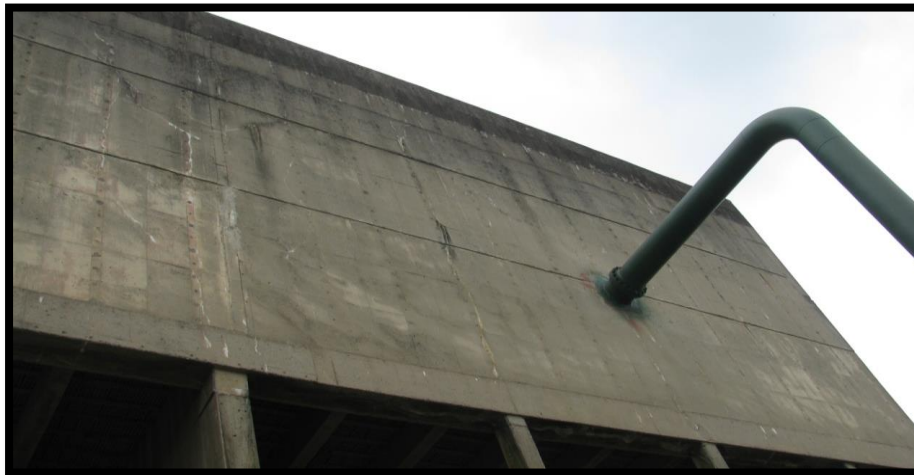
*Figura 52.* Fotografía grietas recurrentes que coinciden con las columnas que no se prolongaron hacia y hasta la cubierta (Fuente: el autor).

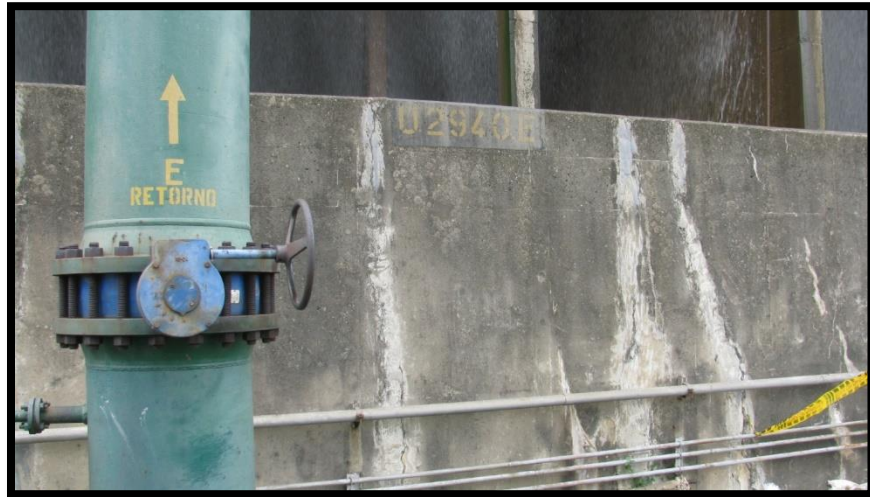
*Figura 53.* Fotografía detalle fisuras en el muro del tanque en el costado oriental (Fuente: el autor).

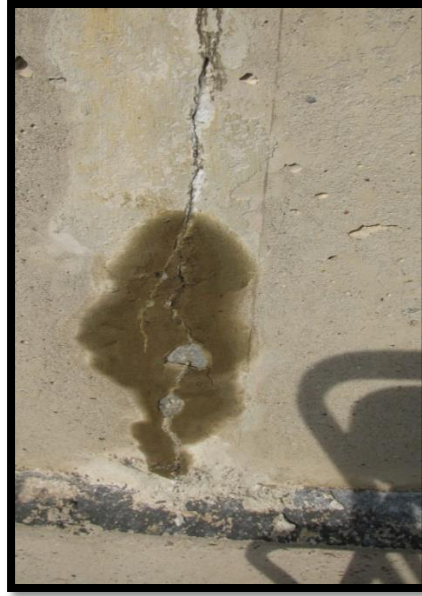
*Figura 54.* Fotografía de una de las grietas del costado occidental permeando, de anchos variables (0.3 a 2.0 mm) (Fuente: el autor).
