**Evaluación Preliminar y Diagnóstico de las Patologías de las Estructuras: Torres  
Enfriadoras de Agua de la Refinería de Barrancabermeja**

**Monografía Presentada Como Requisito Para Optar al Título de Especialista en  
Estructuras**

**Universidad Industrial de Santander**

**2019**

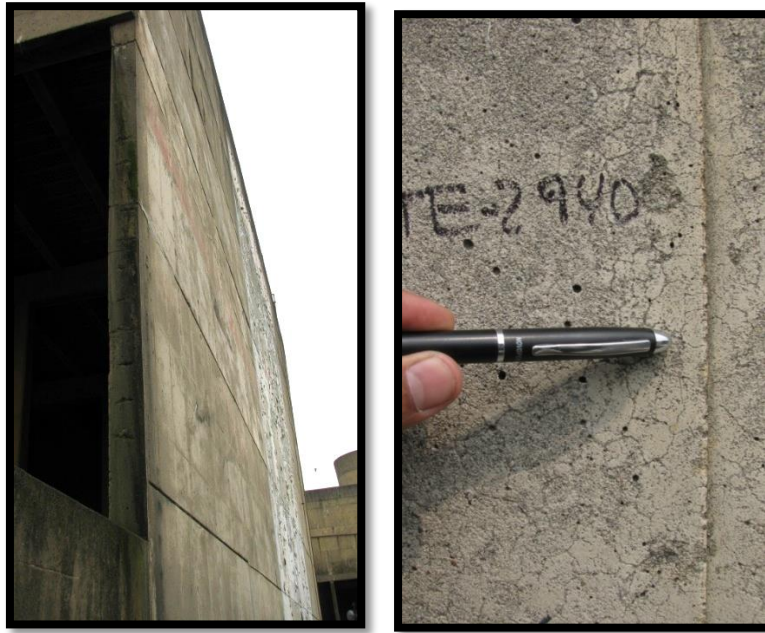
*Figura 56.* Fotografía deterioro de la pantalla 5 y detalle del estado del concreto de la torre TE-2940 (Fuente: el autor).

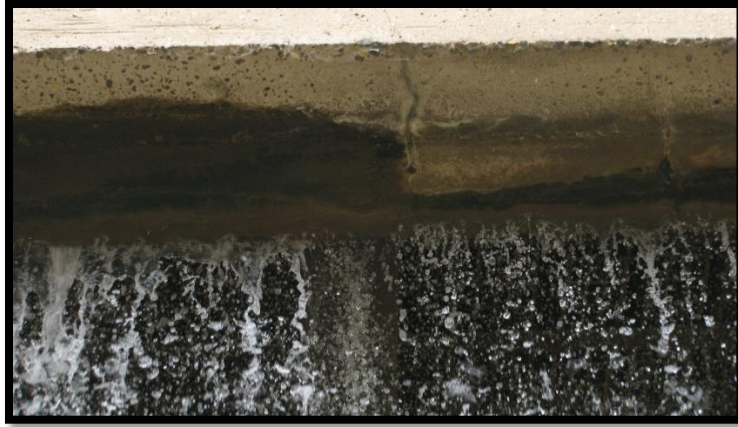
*Figura 57.* Fotografía detalle fisuras en la viga de borde por su cara inferior (sobre las columnas)

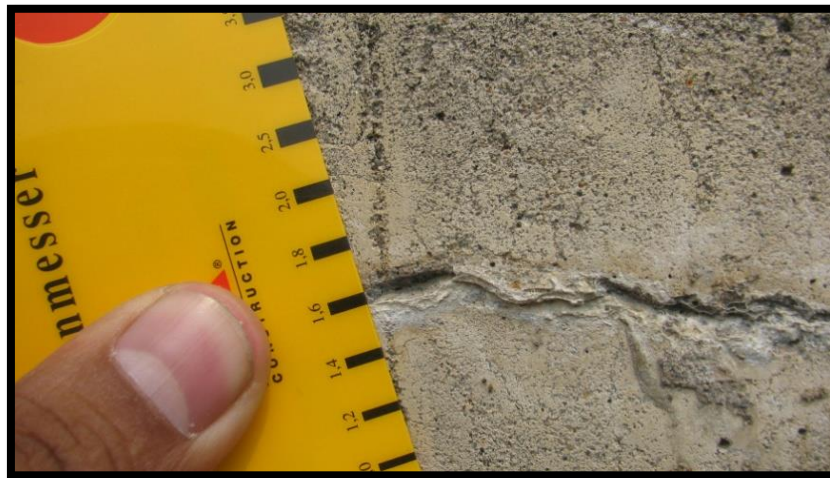
*Figura 58.* Fotografía detalle de medición de ancho de fisura en el muro del costado sur en la zona de la viga (Fuente: el autor).

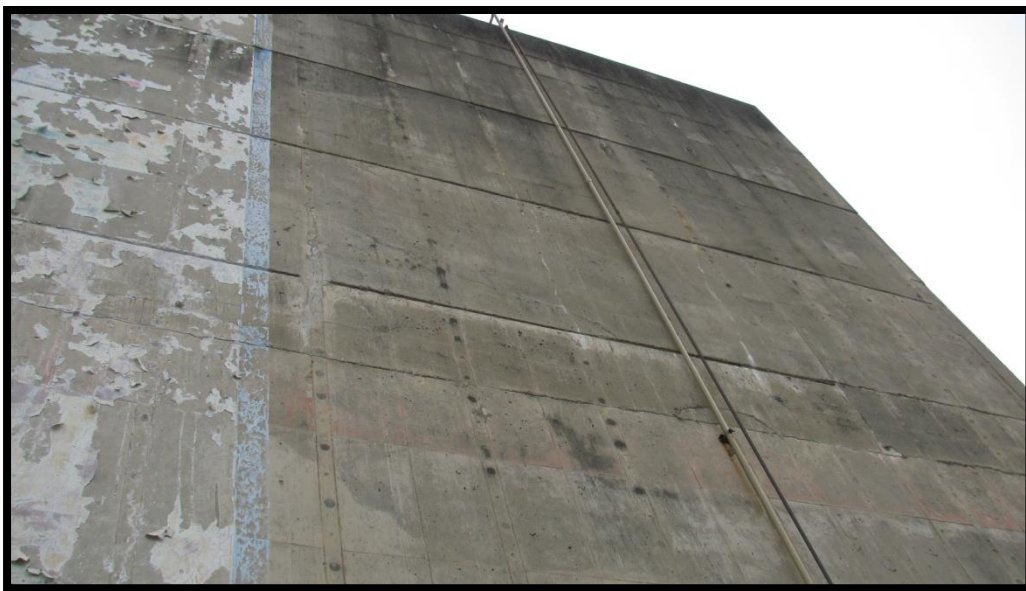
*Figura 62.* Fotografía vista de la parte superior del muro costado norte (Fuente: el autor).

Existen menor número de grietas, sin embargo, las que existen, abarcan grandes longitudes, algunas son transversales y de gran longitud.

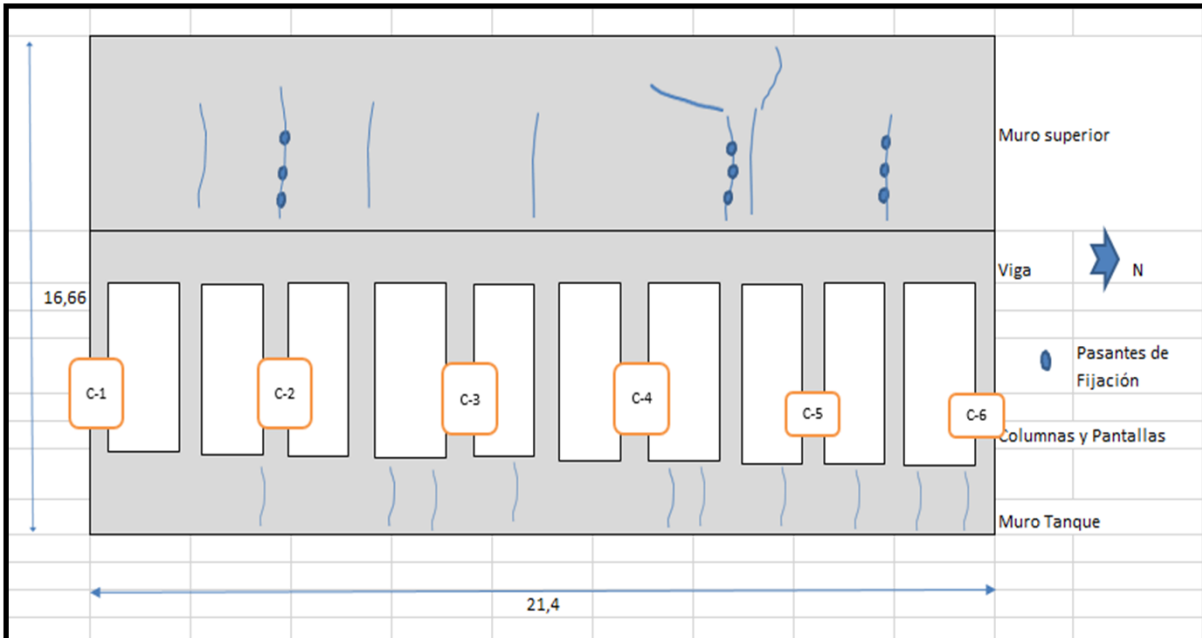
Figura 65. Alzado de la TE-2940 con sus elementos y levantamientos de lesiones del costado oriental (Fuente: el autor).

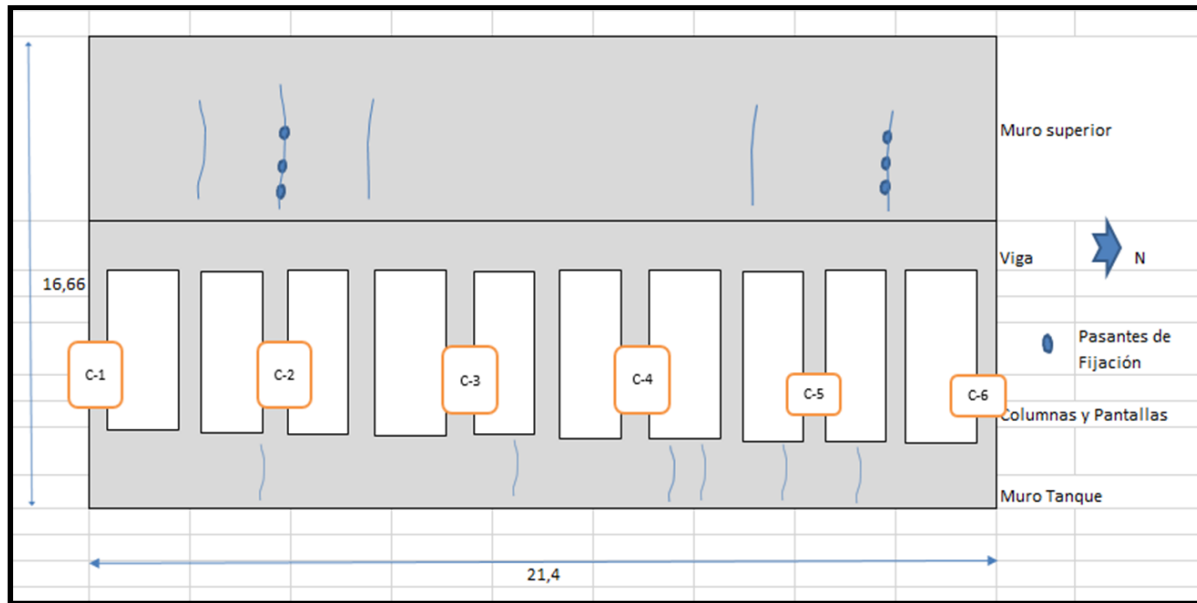
Figura 66. Alzado de la TE-2940 con sus elementos y levantamientos de lesiones del costado occidental (Fuente: el autor).

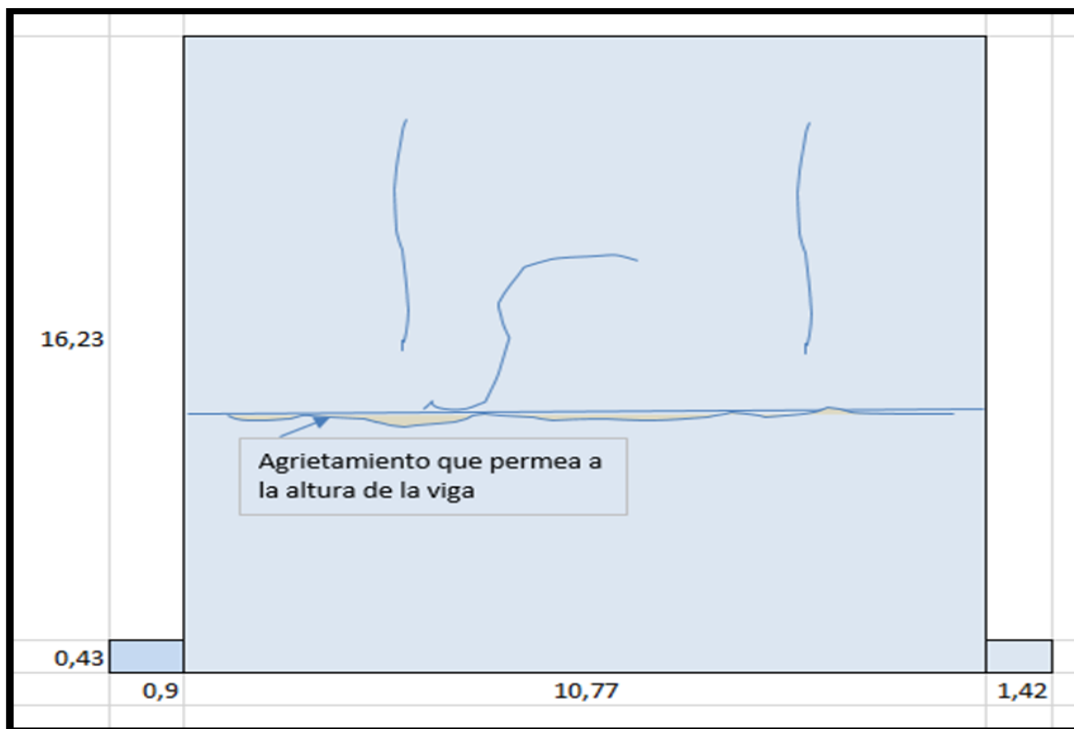
*Figura 67.* Alzado de la TE-2940 con sus elementos y levantamientos de lesiones del costado sur  
(Fuente: el autor).

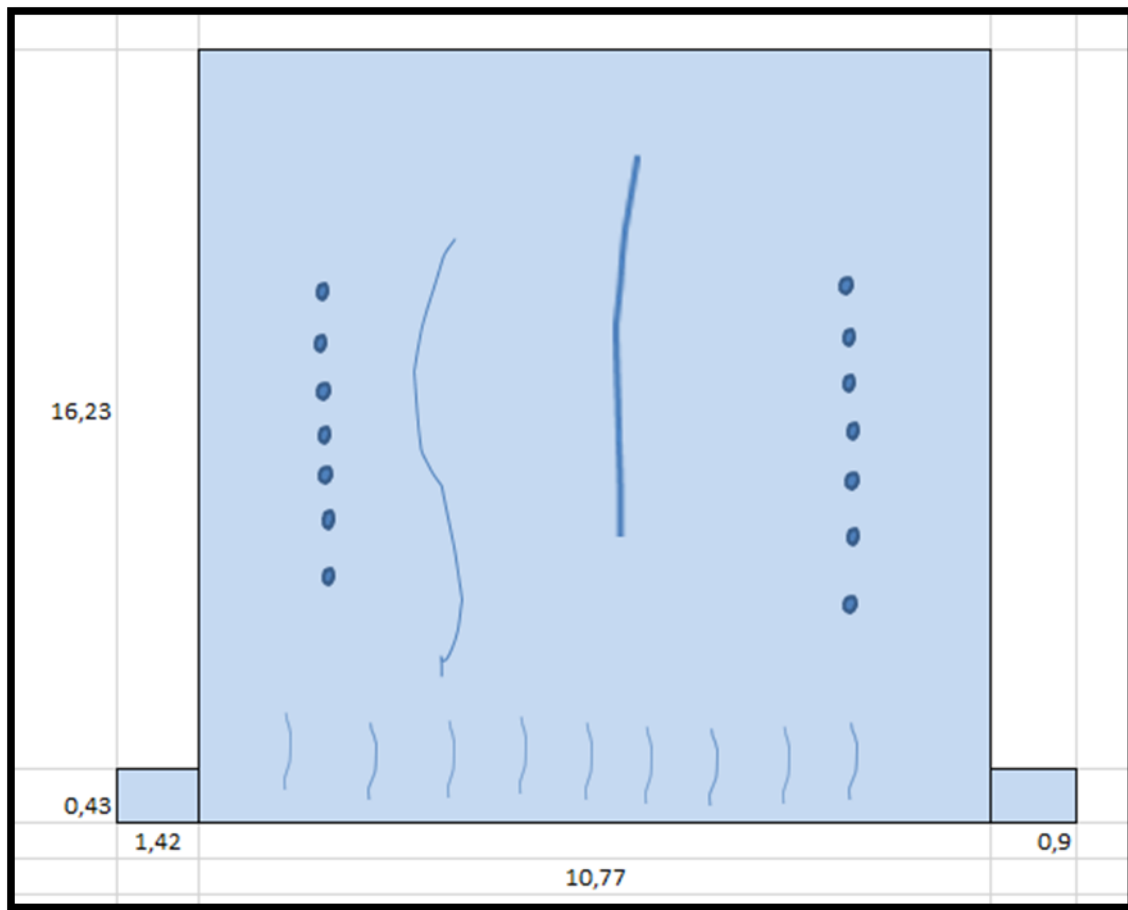
*Figura 68.* Alzado de la TE-2940 con sus elementos y levantamientos de lesiones del costado norte  
(Fuente: el autor).
