Asunto: Respuesta a radicados de entrada CDMB No. 3908 y No. 4137 de 2024.

En atención a los radicados del asunto, mediante los cuales solicitan “(...) *inspección al predio subiendo hacia el cementerio Las Colinas (...) están realizando una construcción en zona DRMI (...)*” nos permitimos comunicarle que personal adscrito al Grupo Elite Ambiental para la Sostenibilidad – GEA, de la Subdirección de Evaluación y Control Ambiental – SEYCA, de la Corporación Autónoma Regional para la Defensa de Meseta de Bucaramanga – CDMB, practicó visita técnica de inspección ocular el día 01 de abril de 2024, llegando hasta el barrio Los Guayacanes ubicado en el municipio de Bucaramanga, sitio georreferenciado con coordenada **N: 7°6'14.78" E: -73°6'20.99"**, en donde se evidenció lo siguiente:

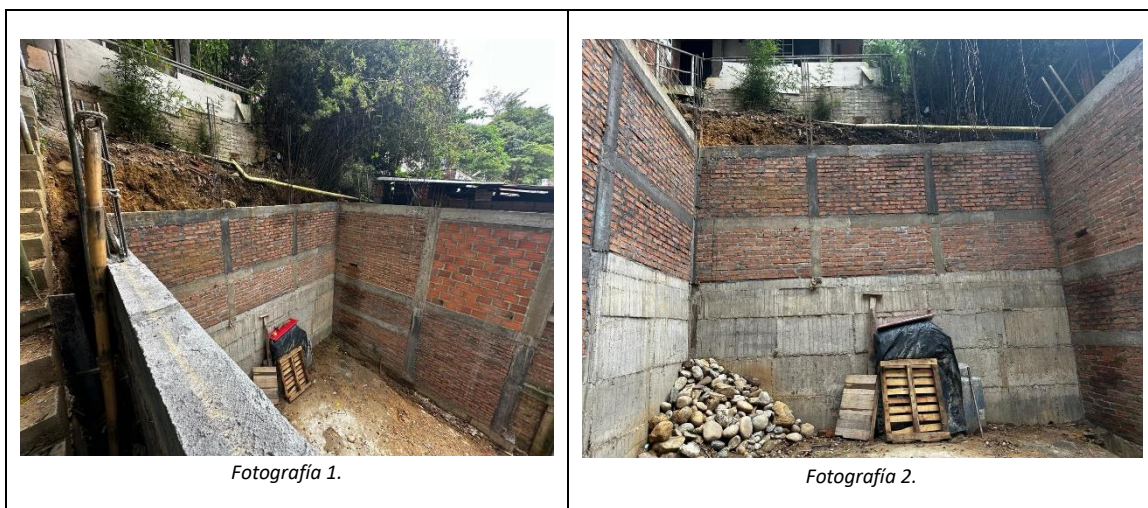
- Vestigio de construcción de un muro en concreto reforzado, sobre el cual, se construyó un muro en mampostería confinada por vigas y columnas de concreto reforzado. Sobre este último muro, sobresalen las varillas de acero corrugado a una altura aproximada de 2 metros, por lo cual, se prevé que, la construcción de

los muros en mención está proyectada para la adecuación del mismo para futuras obras civiles.

- Durante la inspección ocular se pudo observar que, los muros en cemento no presentan las características propias de un muro de contención, tales como: puntera, talón, anclajes y/o inclinación de la pantalla, presumiendo que, la construcción se realizó sin el debido asesoramiento técnico por parte de un profesional experto en el tema. Sin embargo, esto no se pudo constatar toda vez que, no se encontró personal en la zona que aportara información adicional de las actividades que allí se adelantaron.

Por lo expuesto, producto de las visitas técnicas de inspección ocular realizadas los días 16 de enero y 01 de abril de 2024 por parte de esta Autoridad Ambiental se considera pertinente informar que, nos encontramos elaborando el respectivo informe técnico para la identificación y valoración de una presunta infracción y/o afectación ambiental, el cual, se remitirá al Grupo de Defensa Jurídica Integral de esta Entidad para las actuaciones correspondientes de conformidad con lo establecido en la **Ley 1333 de 2009**, a efectos de estudiar la viabilidad de iniciar proceso administrativo sancionatorio en contra de las personas que se consideren presuntamente como infractores y/o responsables por las obras civiles que se adelantaron en el sitio georreferenciado infringiendo el **Acuerdo del**

Consejo Directivo CDMB No 1416 de 2021, por la intervención a los recursos naturales mediante actividades de ocupación irregular en una zona de especial importancia ambiental y ecológica, toda vez que se encuentra condicionada a la clase de **ZONA DE PRESERVACIÓN** como un área protegida de carácter regional en la categoría de Distrito Regional de Manejo Integrado – DRMI.

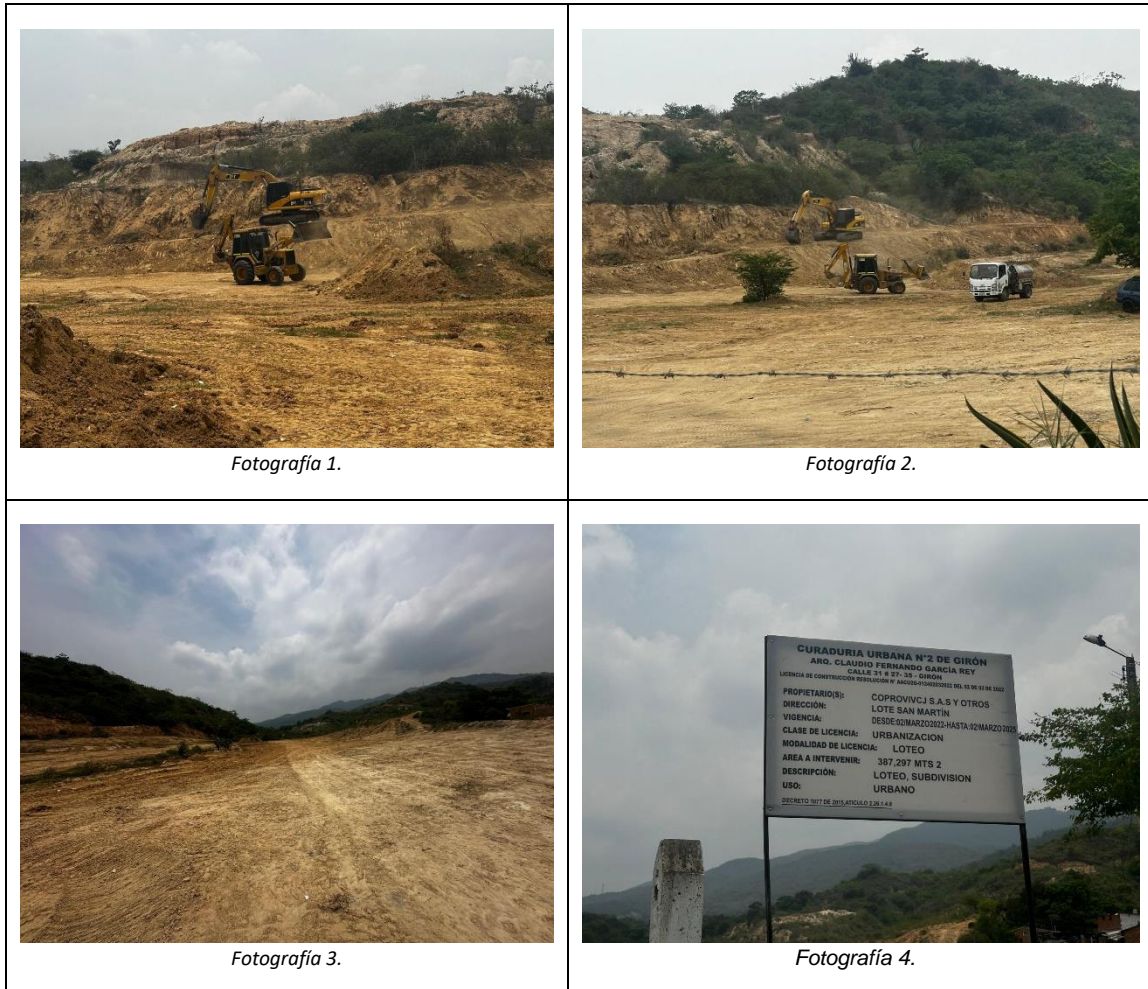
- Movimiento de tierras en un área aproximada de 20.000 m². Al momento de la inspección técnica ocular se encontraban en operación dos vehículos de maquinaria amarilla de tipo retroexcavadora y excavadora sobre oruga realizando actividades de descapote.

- Se determinó que la cobertura vegetal de la zona corresponde a gramíneas (pasto) e individuos forestales de tipo arbustivo con DAP menor a 10 cm.
- La persona que atiende la visita, Ingeniero Camila Ardila, informó que, el terreno esta siendo adecuado para futuras obras civiles, de igual manera, manifestó que el área total que será intervenida corresponde a 150.000 m².

- Una vez revisada la cartografía de la Entidad se pudo verificar que, por la zona discurre la fuente hídrica innominada con código 18706, la cual, estaría siendo intervenida sin los respectivos permisos por parte de esta Autoridad Ambiental.

- Se observó valla de la Curaduría Urbana No. 2 de Girón mediante la cual se informa la aprobación de licencia de construcción de tipo urbanización a través de resolución No. AACU2G-012402032022 del día dos (02) de marzo de 2022 por una vigencia de tres (03) años a los propietarios del predio “Lote San Martín” denominados COPROVIVCJ S.A.S y otros.

Por lo expuesto, la CDMB como Autoridad Ambiental se encuentra elaborando el respectivo informe técnico para la identificación y valoración de una presunta infracción y/o afectación ambiental, el cual, se remitirá al Grupo de Defensa Jurídica Integral de esta Entidad para las actuaciones correspondientes de conformidad con lo establecido en la **Ley 1333 de 2009**, a efectos de estudiar la viabilidad de iniciar proceso administrativo sancionatorio en contra de las personas que se consideren presuntamente como infractores y/o responsables por las intervenciones en la fuente hídrica mediante el desarrollo de actividades de las obras civiles que allí se adelantan sin respetar los aislamientos mínimos de las fuentes hídricas estipuladas en la **Resolución CDMB No. 1294 de 2009**.

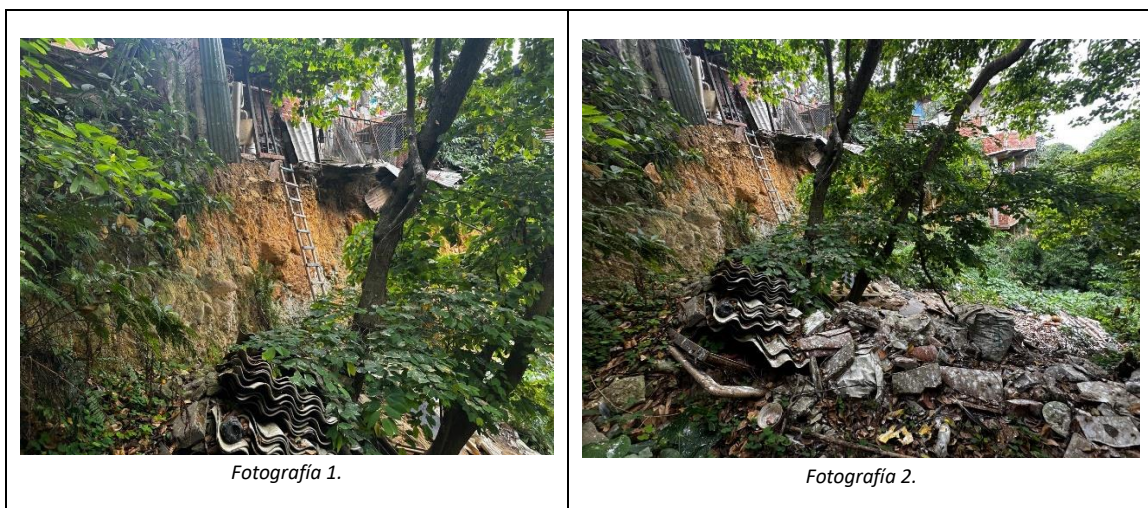
- Disposición de residuos de construcción y demolición – RCD y residuos sólidos en un área aproximada de 30 m², afectando el área basal de dos individuos forestales de la especie Casco de Vaca (*Bauhinia Sp*), lo cual, podría generarles asfixia y muerte descendente.
- De acuerdo a lo informado por la comunidad, la actividad anteriormente mencionada es realizada en horas de la noche por las personas que residen en las viviendas colindantes al sector objeto de la visita.
- Se informó actividades de tala de cañas de guadua (*Guadua angustifolia*) pertenecientes a la cobertura vegetal de la zona, sin embargo, esto no se pudo

constatar toda vez que, dadas las condiciones del terreno no fue posible acceder al mismo.

- Se evidenciaron procesos erosivos en el talud sobre el cual se encuentran construidas las viviendas aledañas a la zona, lo cual, podría representar un riesgo al afectar la estabilidad de las mismas.

Por lo expuesto, se hace énfasis en que no se logró identificar la titularidad del predio objeto de la visita realizada el día 15 de abril del año en curso, por lo cual, se remite copia de la presente comunicación a la Administración Municipal de Bucaramanga, con el fin de que se aporte a esta Autoridad Ambiental información del predio ubicado en la coordenada **N: 7°7'28.34" E: -73°8'5.74"**, como numero de matrícula inmobiliaria y datos del propietario del predio (nombre y número de identificación), lo anterior con el fin de llevar a cabo las actuaciones correspondientes por parte de esta Autoridad Ambiental. En caso de que el propietario del predio sea el municipio, se solicita que realicen las actuaciones pertinentes frente a las actividades que se están desarrollando en la zona.

De igual manera, se considera pertinente por parte de esta Autoridad Ambiental remitir copia de la presente comunicación a la **Unidad Municipal de Gestión del Riesgo del**

Desastre de Bucaramanga para las actuaciones correspondientes frente a las posibles situaciones de riesgo que se puedan presentar por los procesos erosivos observados en el sitio georreferenciado y para los requerimientos técnicos adicionales con el fin de mitigar los mismos.

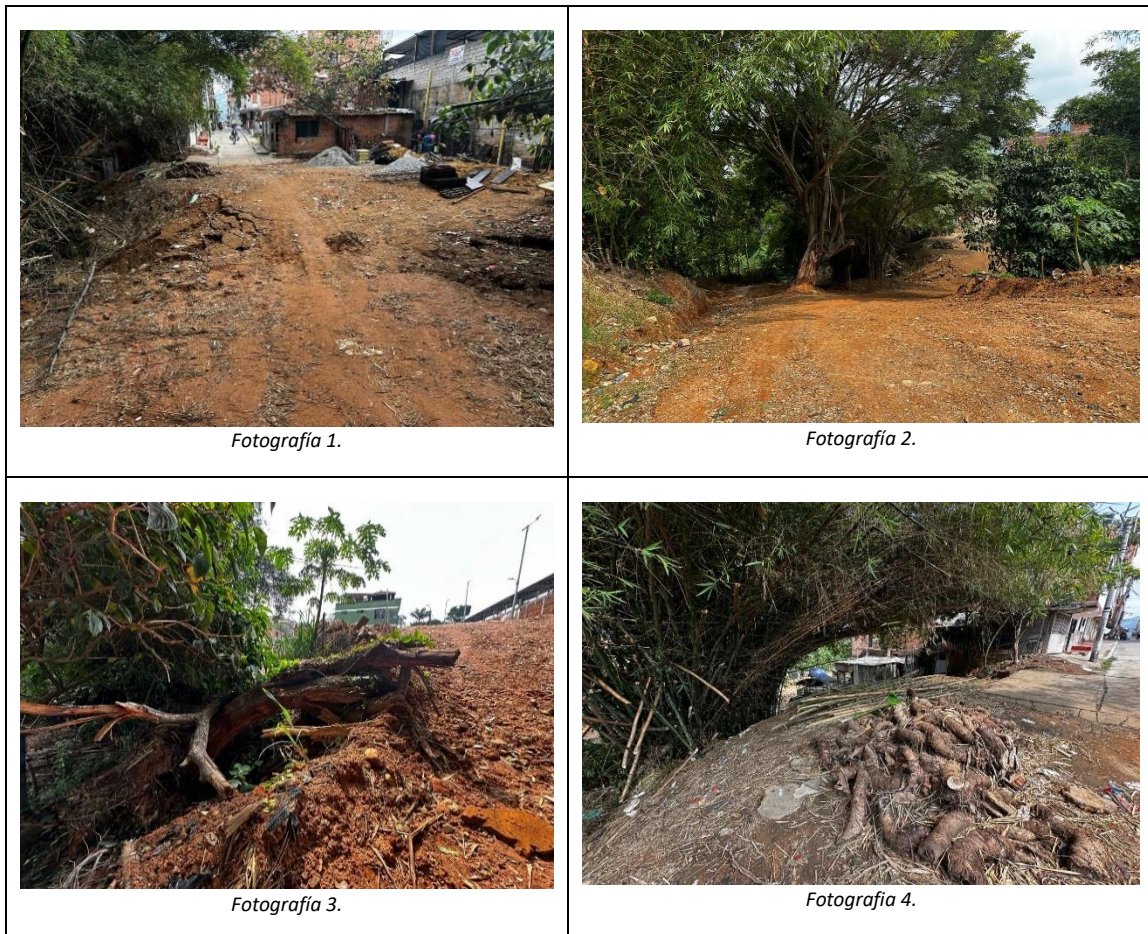
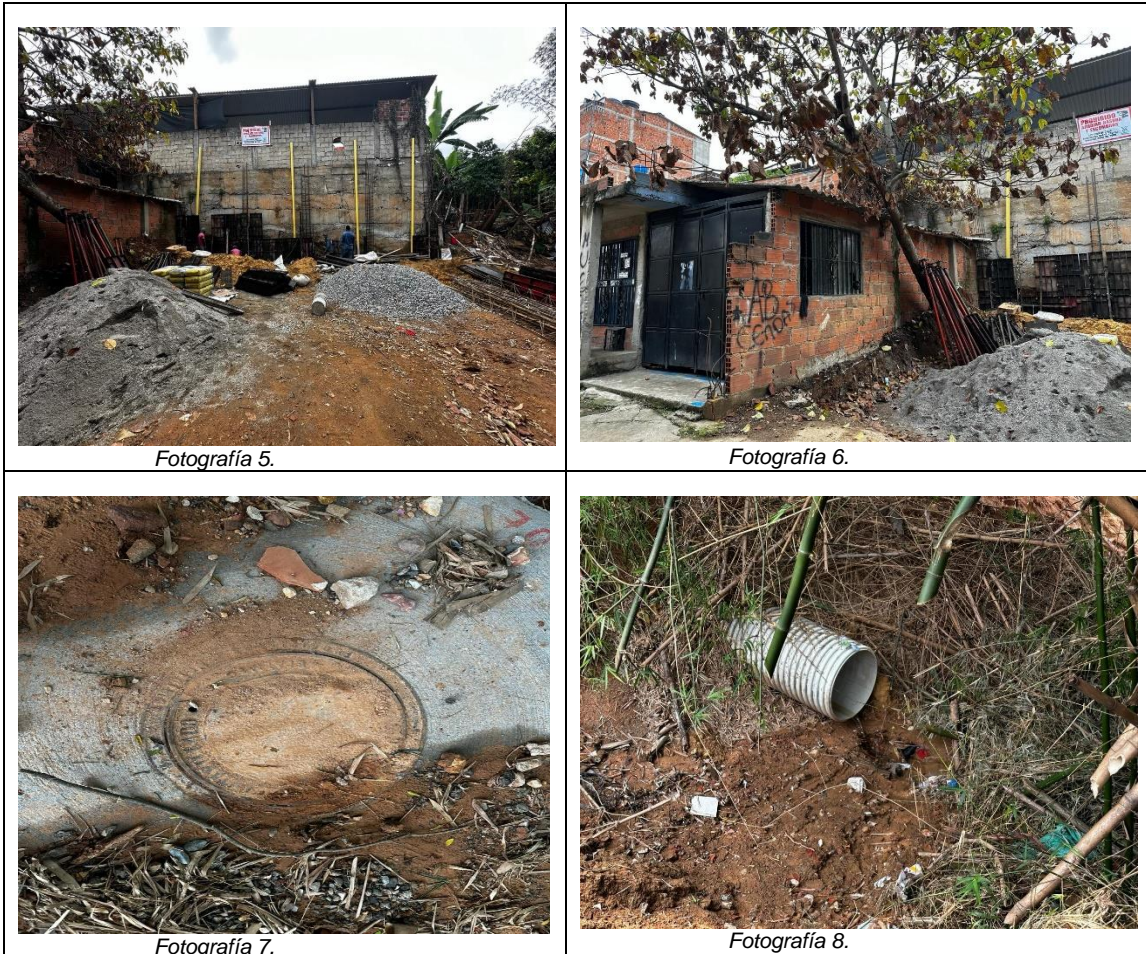
- Vestigio de movimiento de tierras en un área aproximada de 300 m², actividad que, de acuerdo a lo indagado con la comunidad fue realizada con la finalidad de dar apertura a un eje vial facilitando el acceso de vehículos pesados al predio. Una vez revisada la cartografía de la Entidad se pudo verificar que, el eje vial en mención atraviesa transversalmente la fuente hídrica innominada con código 1303302.

- Se observó un individuo arbóreo volcado en el sector, el cual, dadas las características de su fuste, se presume que, su volcamiento obedeció a la actividad antrópica anteriormente mencionada. De igual manera, se encontró dispuesto sobre el suelo del terreno un cúmulo de residuos vegetales producto del corte de algunas cañas de guadua (*Guadua angustifolia*) pertenecientes a la cobertura vegetal de la zona.

- Construcción activa de un muro que, de acuerdo a lo informado por la persona que atiende la visita y quien manifiesta ser el responsable de la actividad en comento, señor Argemiro Castillo, dicha obra civil se está realizando con la finalidad de reforzar y/o contener un muro ya existente de su propiedad, toda vez que, el mismo, exhibe grietas y representa un riesgo para la comunidad colindante. Los materiales de construcción que se están utilizando se encuentran dispuestos en un área aproximada de 80 m² interviniendo la ronda de protección de la fuente hídrica ya mencionada, toda vez que, la obra civil en mención se está realizando a una distancia menor a 15 m de la misma. A su vez, se observó disposición de elementos metálicos (puntales) sobre el fuste de un individuo forestal de la especie Guacate (*Persea americana*).

- En la coordenada N: 7°4'47.88" E: -73°5'22.25" se encontró pozo de inspección, el cual, conecta con una tubería corrugada de doble pared en PVC de 24 pulgadas de diámetro; observando vertimiento sobre el recurso suelo a través de la misma, sin embargo, dadas las características

organolépticas del líquido, se presume que corresponde a aguas lluvia y que el pozo de inspección en comento pertenece a la red de alcantarillado pluvial de la zona.

Por lo expuesto, la CDMB como Autoridad Ambiental se encuentra elaborando el respectivo informe técnico para la identificación y valoración de una presunta infracción y/o afectación ambiental, el cual, se remitirá al Grupo de Defensa Jurídica Integral de esta Entidad para las actuaciones correspondientes de conformidad con lo establecido en la **Ley 1333 de 2009**, a efectos de estudiar la viabilidad de iniciar proceso administrativo sancionatorio en contra de las personas que se consideren presuntamente como

infractores y/o responsables por las intervenciones en la fuente hídrica mediante el desarrollo de actividades de las obras civiles que allí se adelantan sin respetar los aislamientos mínimos de las fuentes hídricas.

Por otro lado, en lo referente a la construcción del muro descrito en esta construcción, desde esta Entidad se considera que, es la alcaldía municipal de Floridablanca quienes deben adelantar las actuaciones a que haya lugar de conformidad con su competencia, tal como lo establece el Decreto 1203 de 2017, artículo 14, que modifica el artículo 2.2.6.1.4.11 del Decreto Único Reglamentario 1077 de 2015 del Sector Vivienda Ciudad y Territorio, el cual advierte que la “... *Competencia del Control Urbano corresponde a los Alcaldes Municipales o Distritales por conducto de los Inspectores de Policía Rurales, Urbanos y Corregidor...*”, así como las acciones que consideren por ocupación irregular y endurecimiento de zonas de espacio público.
