IMPLEMENTACIÓN DE UN PLAN DE MANTENIMIENTO BASADO EN
CONDICIÓN SOPORTADO EN TÉCNICAS NO DESTRUCTIVAS, PARA
PREVENIR FALLA EN REPARACIONES MECÁNICAS CONTENEDORAS DE
PRESIÓN DE SISTEMA DE TUBERIAS PARA TRANSPORTE DE
HIDROCARBUROS.

JOSE EDUARDO CARRASCAL BASTIDAS

Monografía presentada como requisito
para optar por el título de
Especialista en Gerencia de Mantenimiento

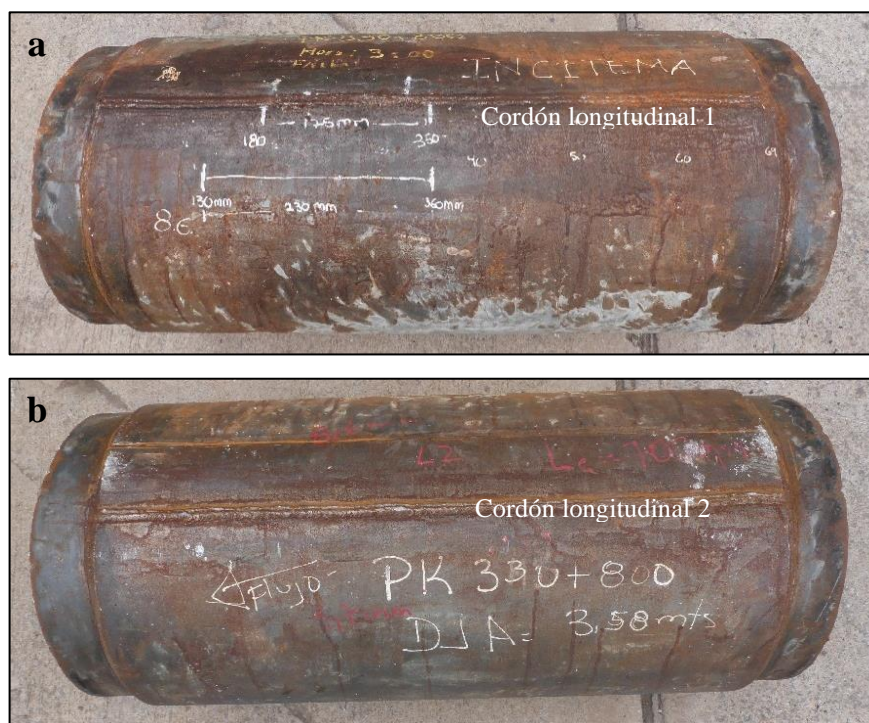
Figura 5. Estado superficial de la sección de tubería recibida para análisis a) cordón longitudinal con anomalía (cordón 1) y b) cordón longitudinal a 180° de anomalía (cordón 2).

Se observa la sección de tubería del sistema de transporte de hidrocarburos con presencia de una camisa tipo B, en cuya superficie se aprecian diferentes marcaciones, entre las cuales se destaca la dirección de flujo, el punto de referencia de la tubería, así como la ubicación y dimensión de la discontinuidad presente en el cordón de soldadura (cordón 1)

La superficie de la tubería presenta una coloración rojiza, producto de oxidación leve del material debido a su exposición a la humedad del ambiente.

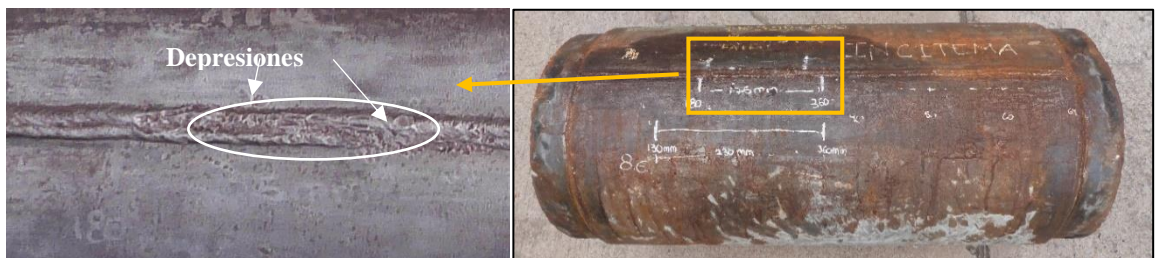
Figura 6. Depresiones superficiales en la cara del cordón

En la cara del cordón de soldadura 1, justo en la zona en donde se encuentra la identificación y longitud de la anomalía, se evidencian gran cantidad de discontinuidades superficiales en el metal de aporte (depresiones del material), estas discontinuidades se encuentran “alineadas” de forma paralela al cordón de soldadura.

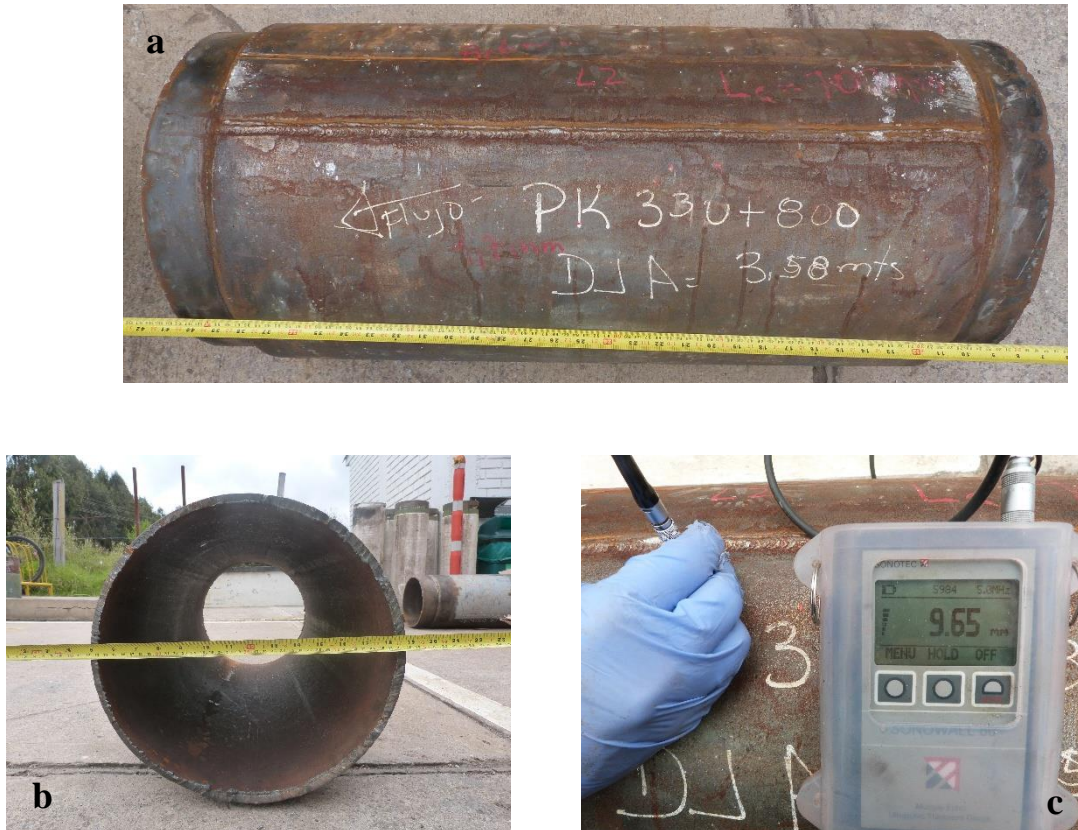
Figura 7. Dimensiones de sección de tubería recibida para análisis a.) longitud de tubería, b.) diámetro y c.) espesor de camisa

El tramo de tubería proveniente del sistema de transporte de hidrocarburos posee una longitud total aproximada de 1000 mm, diámetro externo de 356 mm y espesor de pared de 8.65 mm, lo que permite clasificarlo como una tubería de 14" Schedule STD.

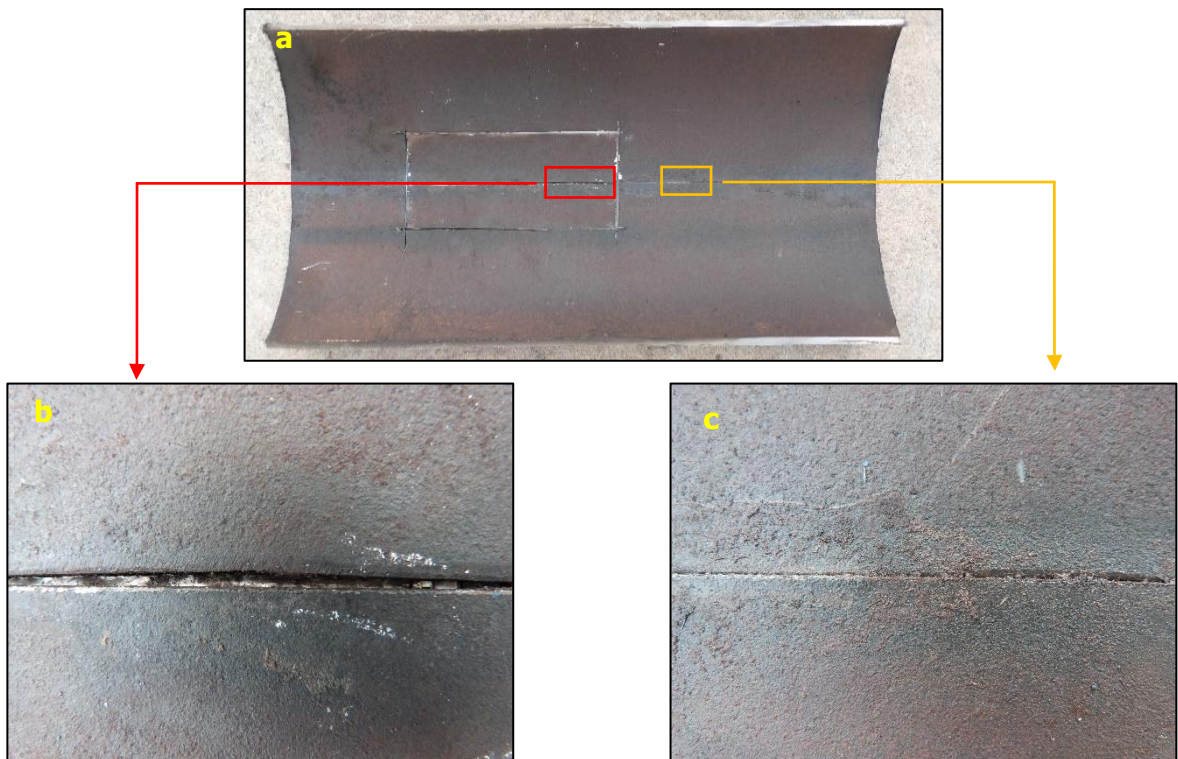
longitudinales, evidenciándose ausencia de lámina de respaldo, así mismo, se aprecia la inexistencia de material epóxico o polimérico entre la camisa y el tubo (Figura 8).

En la figura 8b, se aprecia la abertura máxima de la junta en la raíz, en donde la falta de penetración se hace más evidente, mientras que en la figura 8c se aprecia zona de menos abertura en la raíz.

Figura 8. a) Superficie interna de la camisa en el cordón longitudinal 1 con anomalía identificada, b) zona con mayor abertura en la raíz y c) zona de menor abertura.

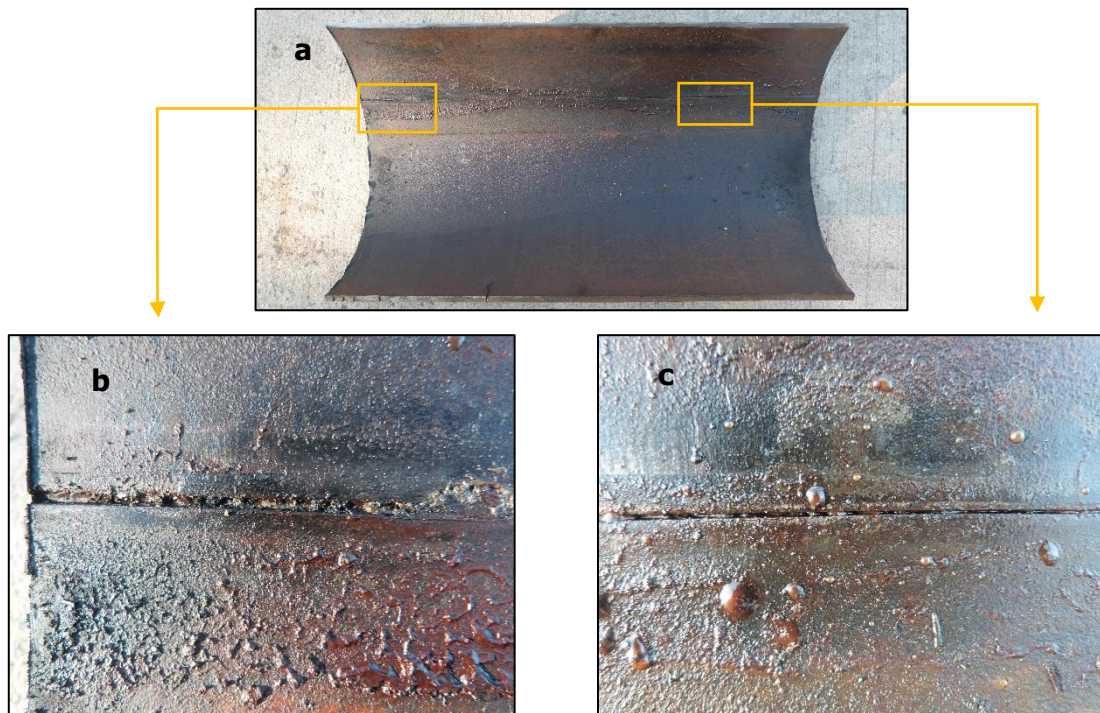
Figura 9. Superficie interna de la camisa en el cordón longitudinal 2, opuesta a la anomalía identificada, b) zona con mayor abertura en la raíz y c) zona con abertura en la raíz.

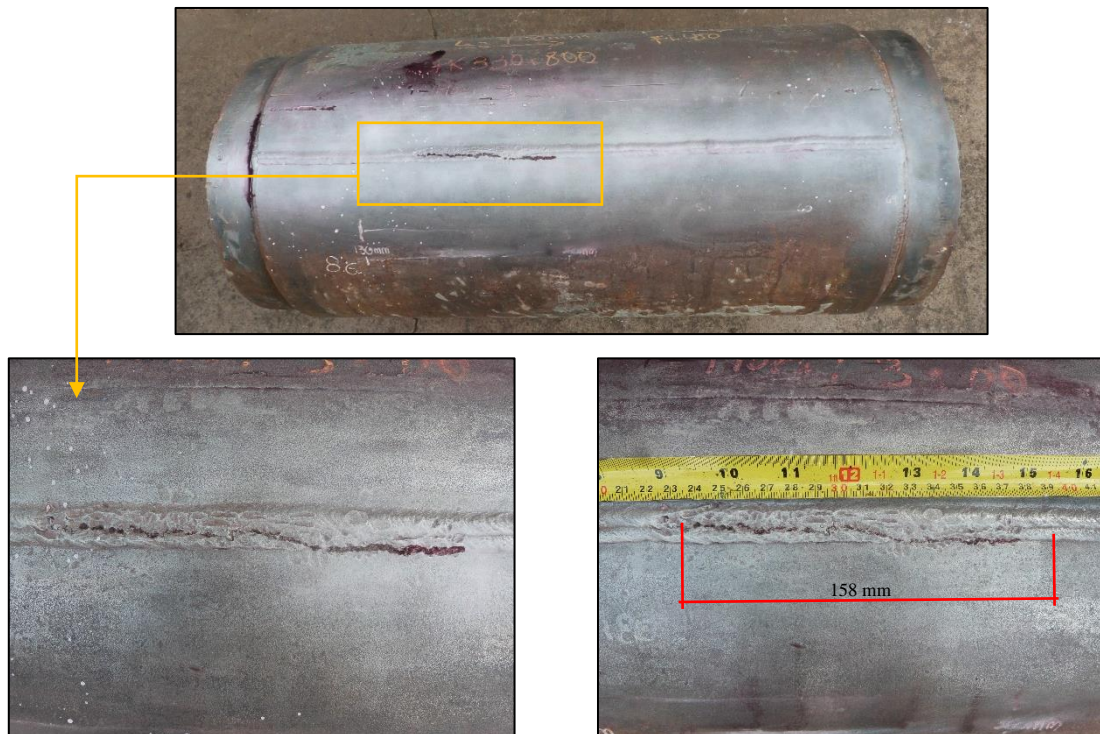
Mediante la inspección por líquidos penetrantes se identificó una discontinuidad tipo grieta que se ubica en uno de los cordones longitudinales de la camisa instalada en la sección de tubería del sistema de transporte de hidrocarburos y posee una longitud de 158 mm (Figura 10).

Figura 10. Indicaciones obtenidas mediante líquidos penetrantes

Se observa como la grieta en uno de sus extremos se propaga en la superficie por el “pie” del cordón mientras que hacia el extremo contrario tiene una propagación por el centro de la cara de la soldadura, siempre en dirección paralela al cordón.

Mediante la aplicación del revelador y gracias al contraste generado con la superficie del material, se logran apreciar de manera clara las depresiones superficiales que se encuentran en la misma zona con presencia de grieta.

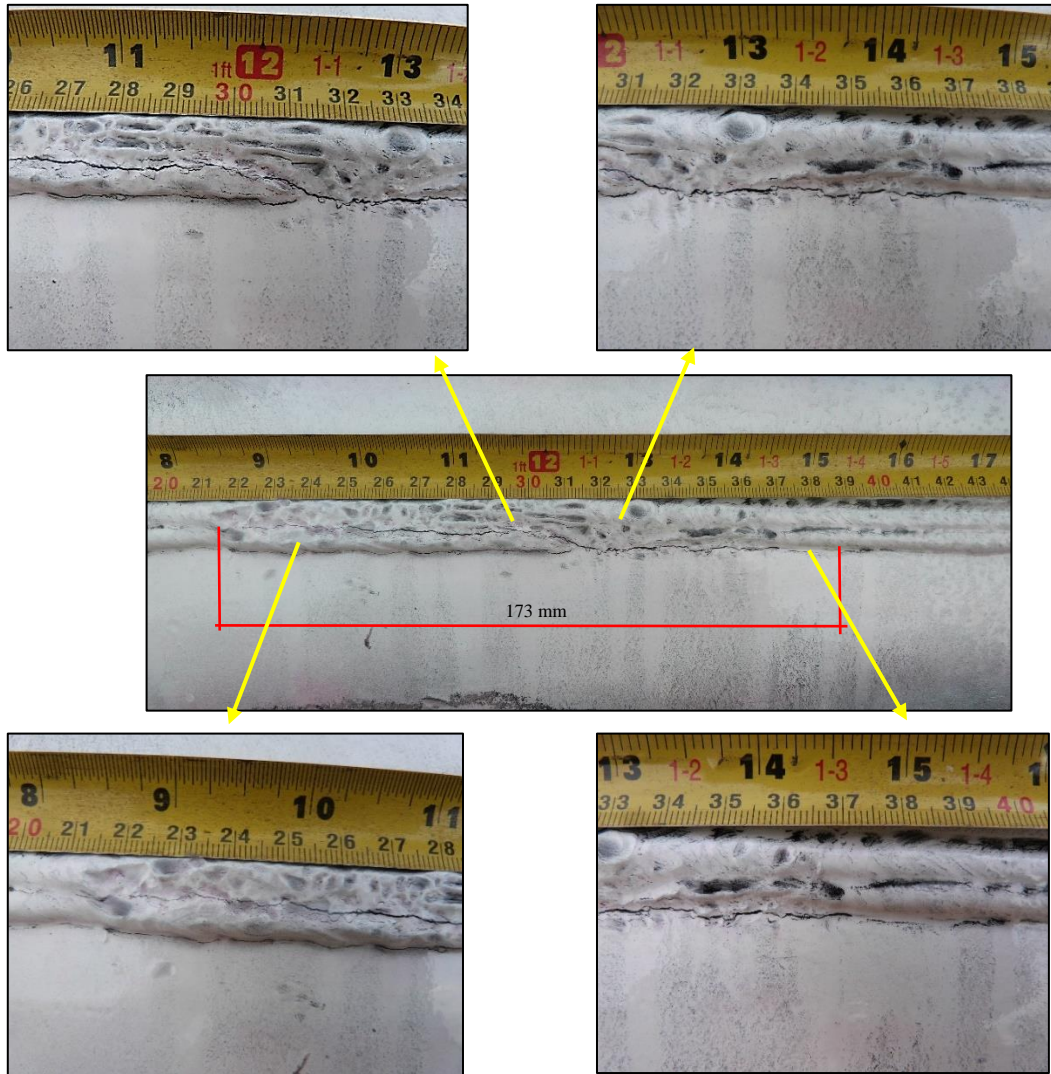
Mediante la inspección por partículas magnéticas se identificó de manera clara y definida la longitud total de propagación superficial de la grieta, así como su morfología (Figura 11).

Figura 11. Indicaciones obtenidas mediante partículas magnéticas

Se observa como la grieta se propaga a través del “pie” del cordón de soldadura en una longitud aproximada de 52 mm, y posteriormente atraviesa el metal de aporte por la zona central del cordón, siempre en dirección paralela a la soldadura con una longitud total de la grieta en la superficie de 173 mm.

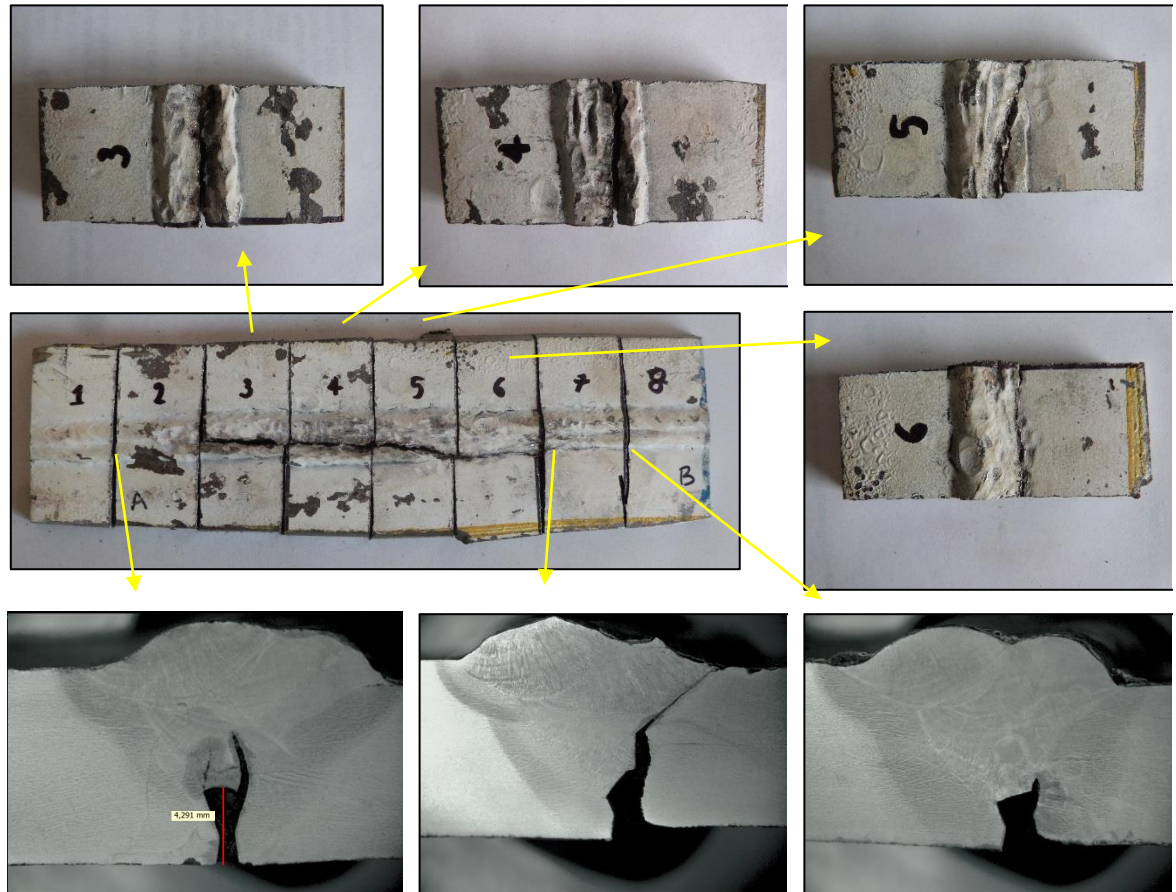
Figura 19. Propagación transversal de la grieta

Luego de observar las paredes transversales de las diferentes secciones extraídas de la junta soldada, se aprecian diferentes morfologías de propagación en la grieta, sin embargo, el origen de esta es muy claro y corresponde a los vértices resultantes de la falta de penetración del metal de aporte.

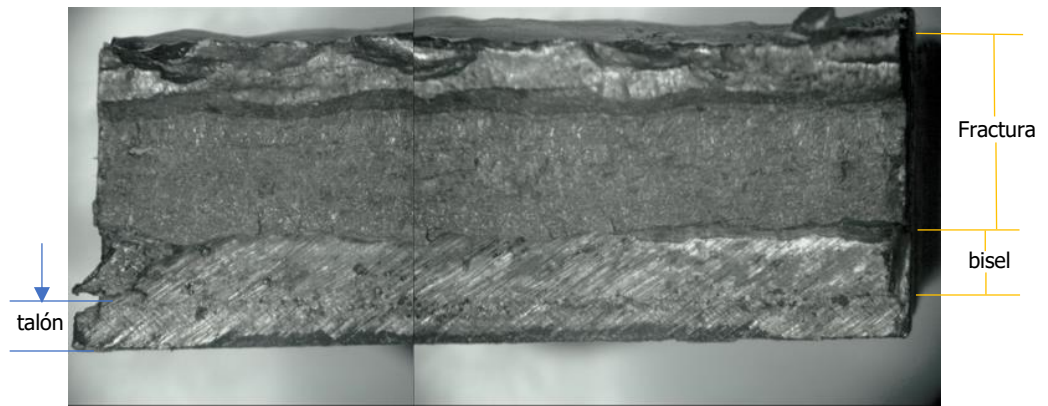
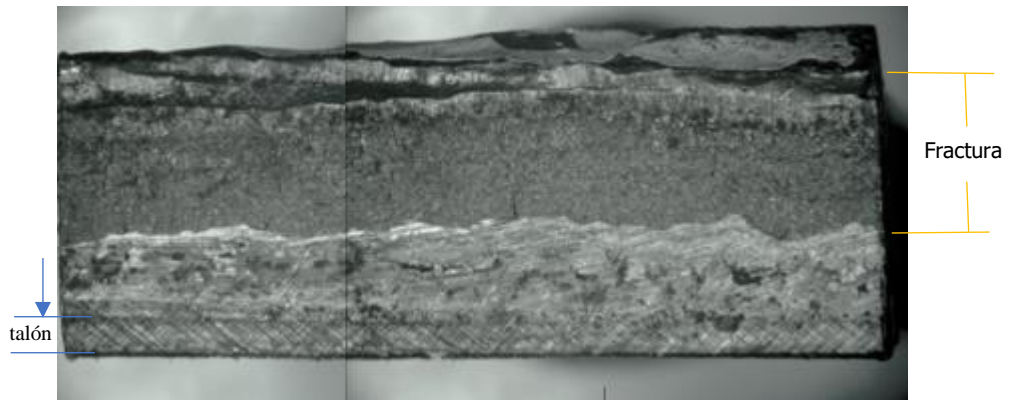
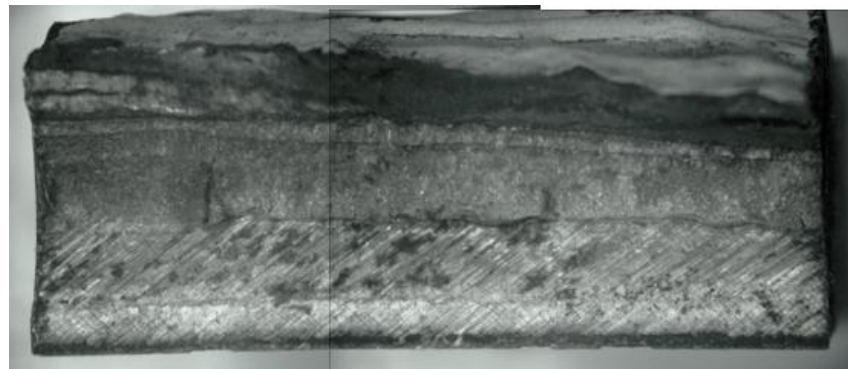
En las superficies de fractura se logran evidenciar varias zonas en las que existe una variación de textura superficial, en la parte inferior se evidencia de manera clara el talón de la junta soldada, así como parte del bisel, zonas en las cuales se aprecian líneas rectas generadas durante el mecanizado de la superficie.

En la zona de fractura también se observan diferentes tonos y coloraciones, las cuales se generan muy probablemente debido a las variaciones en la velocidad de propagación de la grieta, lo que permite asumir que el avance del defecto fue progresivo.

Figura 20. Superficie de fractura sección 3

Figura 21. Superficie de fractura sección 4

Figura 22. Superficie de fractura sección 5

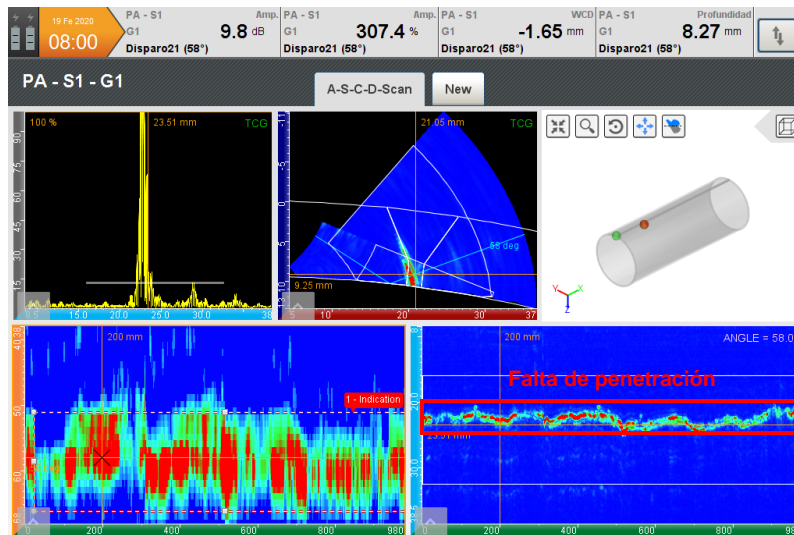
Inspección mediante ensayos no destructivos a las reparaciones mecánicas camisas tipo B identificadas, por ultrasonido es posible evidenciar la falta de penetración y ausencia de platina de respaldo en las soldaduras longitudinales de estas reparaciones.

Figura 25. Ilustración de falta de penetración en soldadura longitudinal mediante ultrasonido.

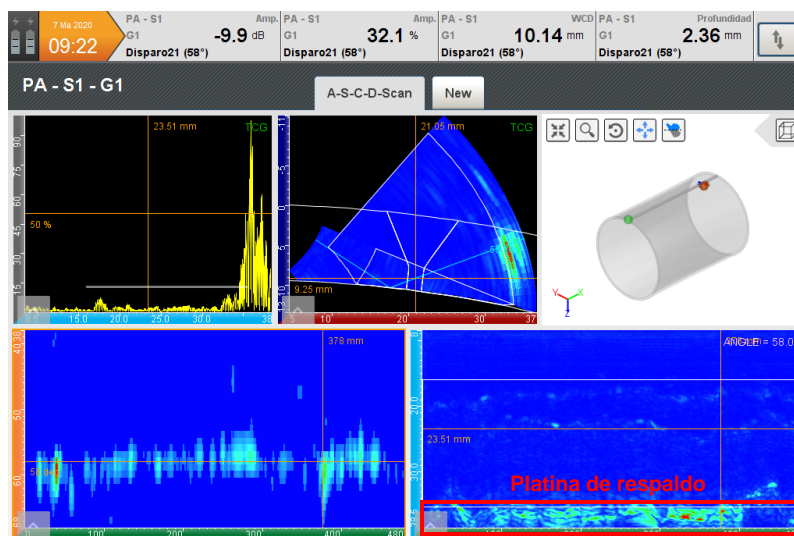
Figura 26. Ilustración de soldadura longitudinal de camisa tipo B sin indicaciones

Toda camisa tipo B en servicio en el sistema de transporte de hidrocarburos se realiza como medida preventiva reparación de esta mediante camisa tipo puente o sobre anillos.
