Práctica Empresarial en la Corporación Autónoma Regional para la Defensa De La Meseta de Bucaramanga (CDMB), como auxiliar de ingeniería civil en la y Subdirección de Gestión del Riesgo y Seguridad Territorial (SURYT)

Trabajo de Grado para Optar al Título de Ingeniera Civil

Universidad Industrial de Santander

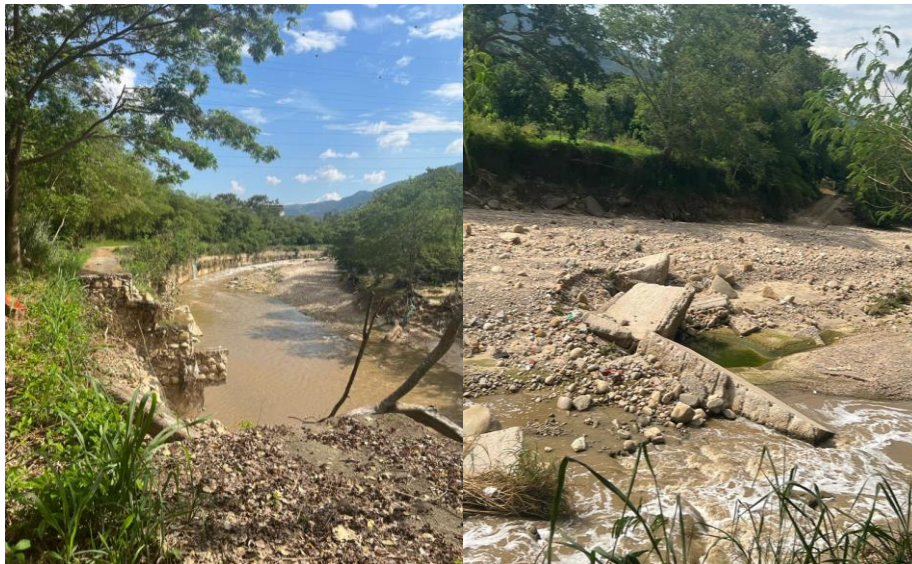
Figura 1

Durante la visita de inspección en Centroabastos, según lo evidenciado en las imágenes, se observaron daños en los gaviones existentes debido a causas naturales, como fuertes lluvias y erosión causada por el río. Este análisis detallado de la zona permitió evaluar el alcance de los daños y entender la magnitud de los impactos causados por los fenómenos naturales. La información recopilada durante la inspección sirvió como base para posteriores decisiones y acciones, incluyendo la actualización del

diseño y la formulación de un nuevo presupuesto, con el objetivo de abordar los daños.

Documentación visual del estado general de Centroabastos en la visita de inspección.

Considerando el diseño anterior como punto de partida, se formuló un nuevo presupuesto actualizado para la región de Centroabastos que se vio afectada. Este presupuesto refleja las necesidades y ajustes identificados durante la inspección, incorporando las modificaciones necesarias para abordar los impactos de las lluvias en la zona. La actualización del presupuesto garantiza una planificación financiera más precisa y una asignación de recursos adaptada a las condiciones específicas de la región afectada, respaldando la ejecución de las medidas de mitigación necesarias.

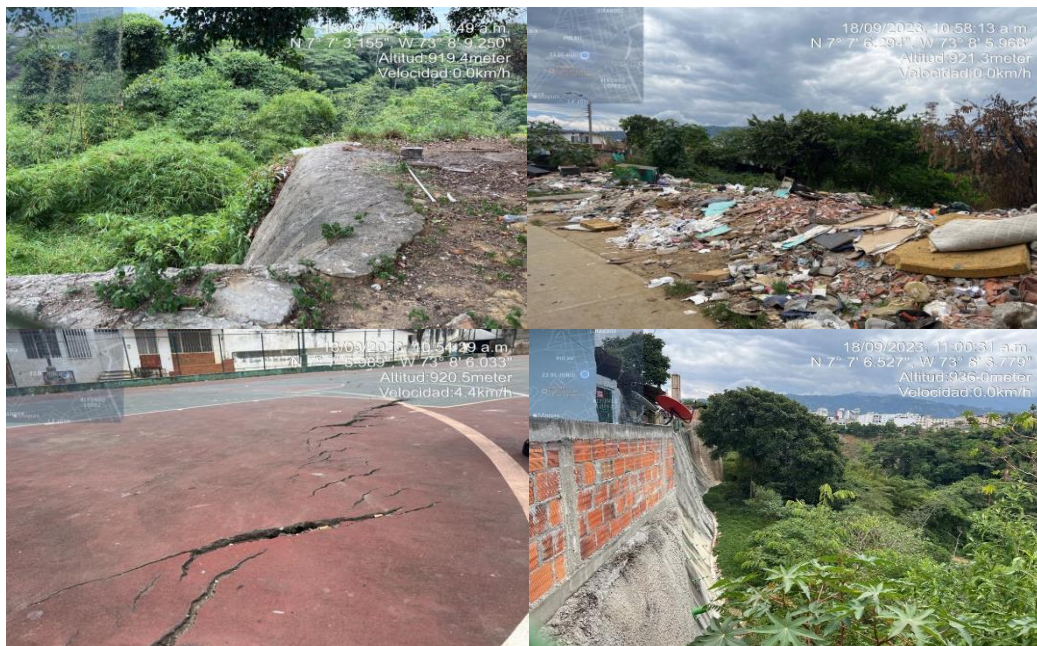
Figura 2

Documentación Visual Georreferenciada del Barrio 23 de Junio

Otras observaciones incluyen el deterioro de la obra de mitigación en el Barrio 23 de Junio y el estado de una cancha cercana, la cual muestra grietas pronunciadas y hundimientos, destacando la preocupación por su ubicación próxima a un vertedero de escombros. Estas observaciones

fundamentan la necesidad de intervenciones y medidas de mitigación para abordar los riesgos y deterioro identificados en la zona, se tomaron las coordenadas geográficas con las que se delimitaron dos obras de mitigación en el Barrio 23 de Junio y el Barrio Girardot.

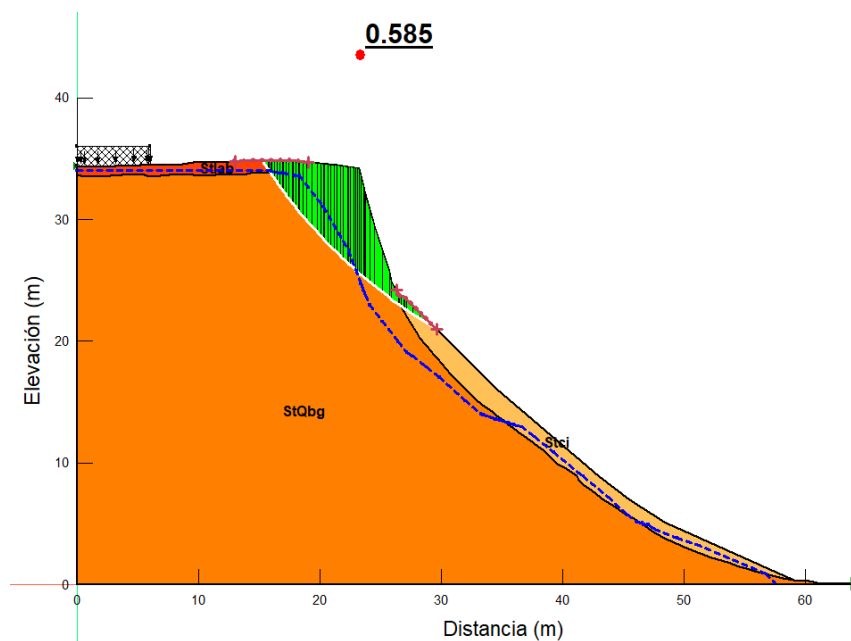
Figura 8

La visualización de los perfiles en condiciones extremas, específicamente en condición Pseudo – Estática y con nivel freático superficial, por medio del programa de GeoStudio reveló que el factor de seguridad del talud en todos los perfiles es inferior a 1.0. Este resultado indica una amenaza significativa a fenómenos de remoción en masa, subrayando la necesidad imperante de implementar una obra de mitigación. La evaluación detallada de estas condiciones extremas fue fundamental para diseñar e implementar medidas efectivas que restauren la estabilidad del terreno y reduzcan la amenaza de movimientos de masa en el área estudiada.

Análisis de estabilidad Perfil A – A', condición Pseudo – Estática y nivel freático superficial.

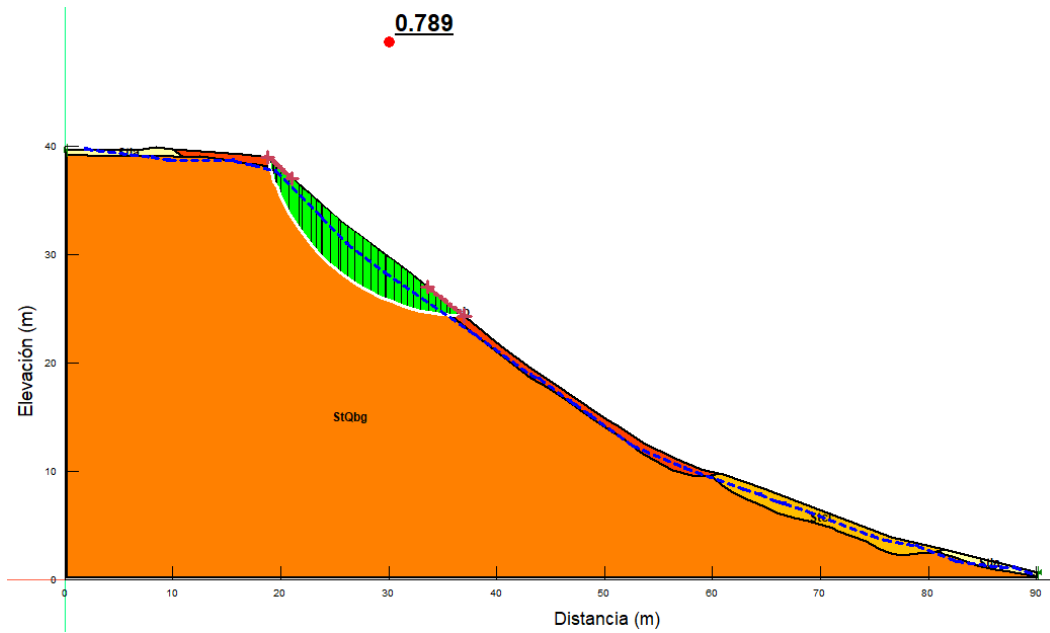
Figura 9

Análisis de estabilidad Perfil B – B', condición Pseudo – Estática y nivel freático superficial.

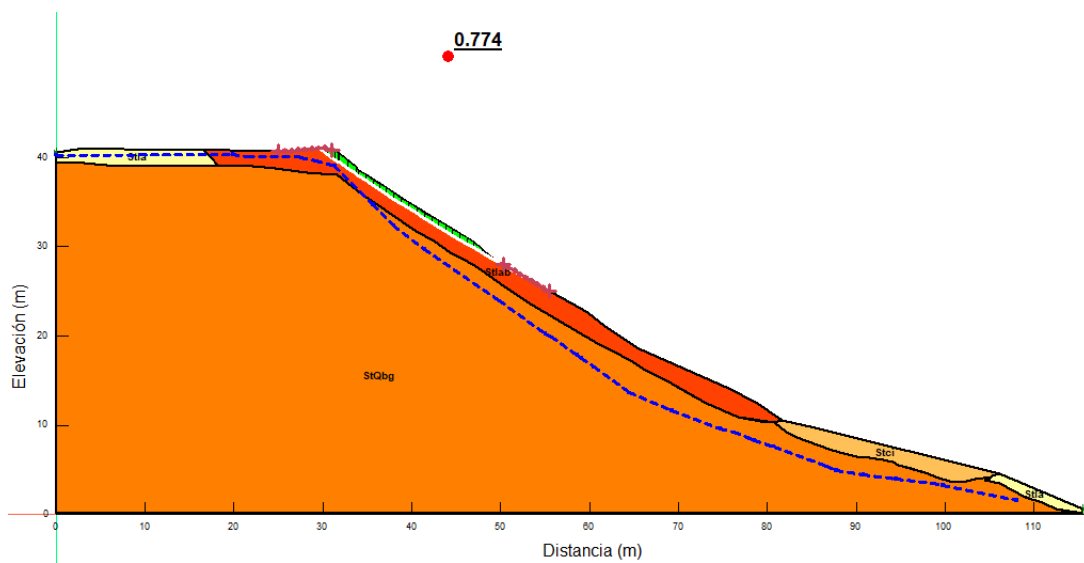
Figura 10

Análisis de estabilidad Perfil C – C', condición Pseudo – Estática y nivel freático superficial.

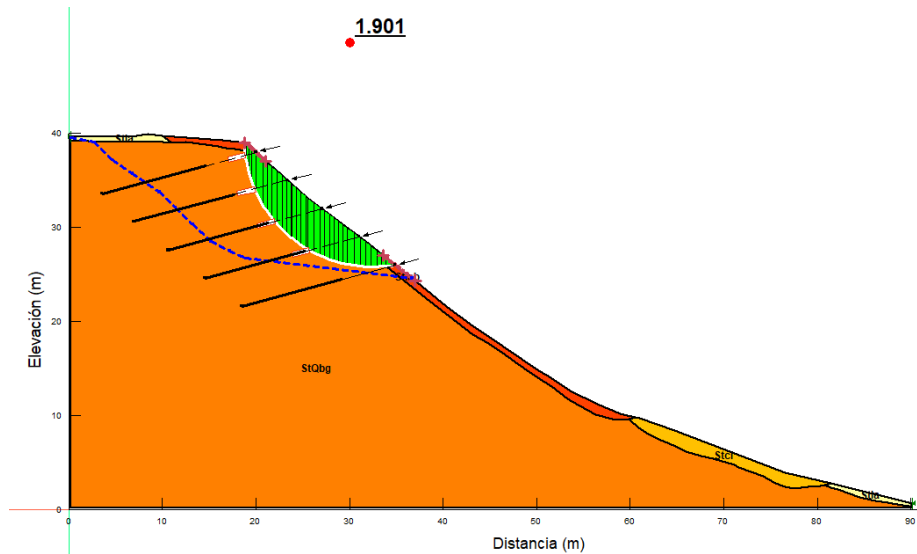
Figura 12

Análisis de estabilidad Perfil B – B', condición Pseudo – Estática y nivel freático superficial con obras de mitigación.

Las tablas siguientes resumen los análisis de estabilidad realizados utilizando cuatro métodos diferentes: Spencer, Janbu, Fellenius y Bishop. Estos análisis indican que, con la implementación de la obra de mitigación propuesta, se cumplen los factores de seguridad, siendo estos superiores a 1.25. Este resultado sugiere que la obra diseñada es eficaz para garantizar la estabilidad del talud frente a los posibles fenómenos de remoción en masa, respaldando la seguridad y la efectividad de las medidas propuestas.

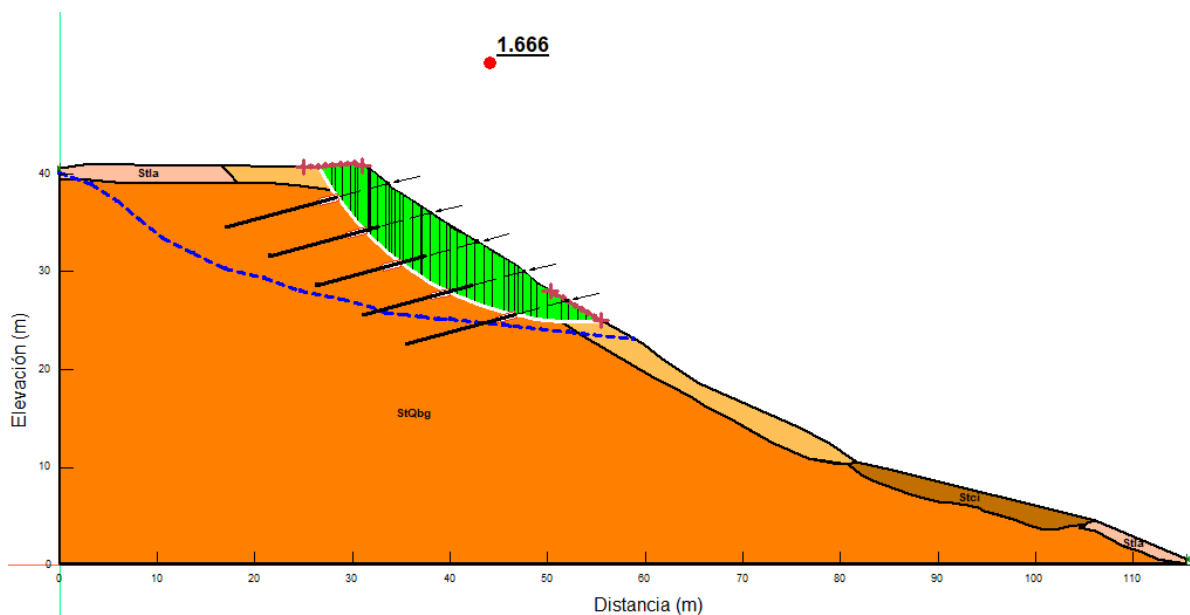
Figura 13

Análisis de estabilidad Perfil C – C', condición Pseudo – Estática y nivel freático superficial con obras de mitigación.

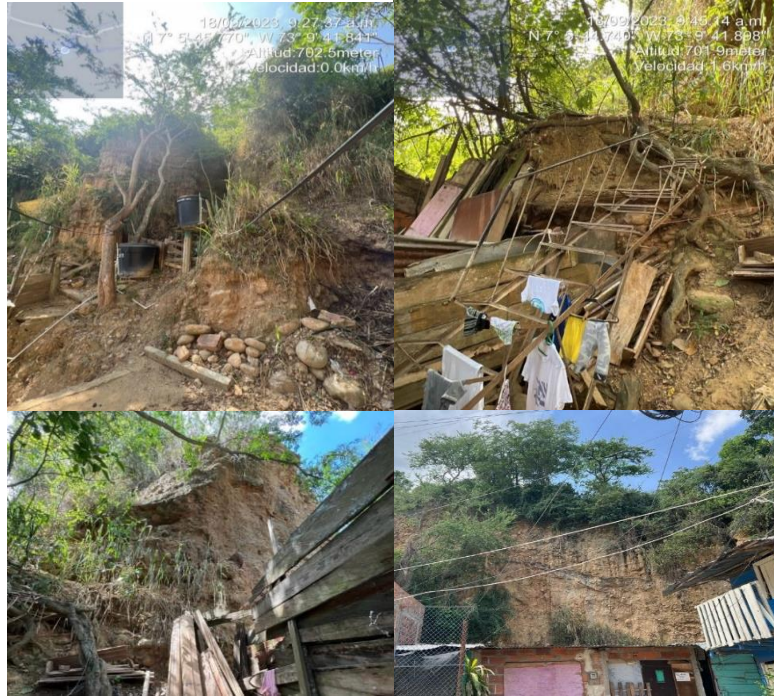
Figura 14

Sector Objeto de visita – Barrio Rincón de La Paz, Comuna 5, Bucaramanga- Santander

El informe detalla la ubicación del sector en el Barrio Rincón de la Paz Hermoso, Bucaramanga, con coordenadas geográficas: $7^{\circ} 5'44.95''N$ $73^{\circ} 9'41.44''O$ y una cota de 698. Ante las condiciones de inestabilidad identificadas en el área, se proponen medidas de mitigación estructurales para abordar la amenaza de remoción en masa. Estas medidas buscan intervenir en los procesos generadores de inestabilidad, reducir la exposición de viviendas y mejorar escenarios para disminuir la probabilidad de fallas. Se sugirió implementar obras de estabilización y prevención, incluyendo un sistema de anclajes activos y refuerzo tipo soil. Estos componentes generarían una franja estable para el reasentamiento in situ de viviendas en alto riesgo, particularmente en condiciones de lluvias intensas y eventos sísmicos. Entre las medidas propuestas se destacan la Pantalla Anclada, dren de penetración horizontal, canaleta para el manejo
