Práctica empresarial como auxiliar de ingeniería civil en la oficina de subdirección de evaluación y control ambiental (SEYCA) en la Corporación Autónoma Regional para la Defensa de la Meseta de Bucaramanga (CDMB)

Sergio Andrés Rojas Patiño

Proyecto de Grado para optar al título de Ingeniero Civil

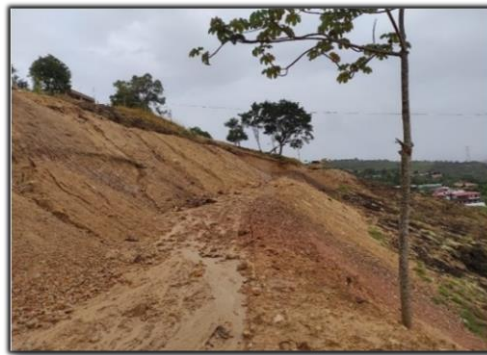
Figura 5.

intervenciones fue dispuesto a uno de los costados de la vía, sin contar con obras de estabilización, ni control de aguas de escorrentía, evidenciando terreno sin compactar, el cual por defecto de la precipitación puede terminar depositado en el drenaje natural que discurre por la zona.

Apertura de ejes viales “Vereda Lagunetas”.

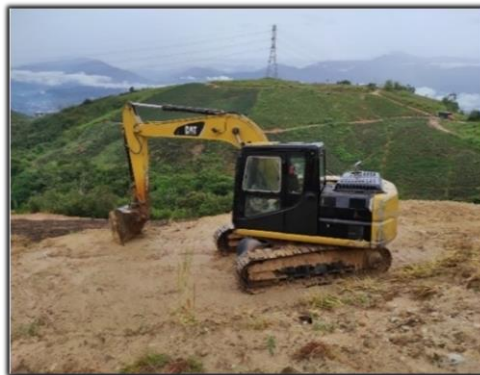
Figura 6.

En el sitio de inspección ocular se encontraba una maquina tipo retroexcavadora sobre oruga marca CAT con la cual fueron desarrolladas las actividades expuestas anteriormente como se contempla en la “Foto 6”; sin embargo, al momento de la visita no se encontraba realizando actividades.

Maquinaria empleada para las intervenciones “Finca Villa Picasso”

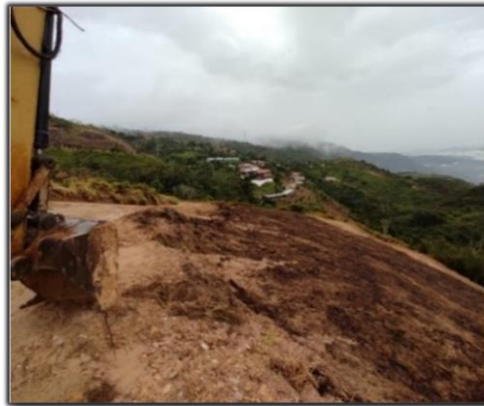
Figura 7.

CDMB, realizó requerimiento al responsable de las actividades desarrolladas en el predio en mención con el fin de prevenir y controlar los factores de deterioro ambiental, teniendo en cuenta que las actividades realizadas, implican apertura de ejes viales y movimiento de tierra.

Predio intervenido finca Villa Picasso “Vereda Lagunetas”

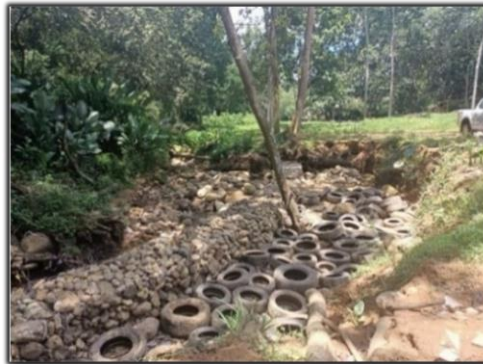
Figura 8.

Para esta visita técnica junto a funcionarios de la CDMB en atención al radicado de entrada #13210 y 13303 del 2022, a través de la línea institucional, mediante en la cual fue solicitada de manera urgente atención a la denuncia establecida por la ciudadanía del barrio Cristal Bajo-Sector III de la intervención en el predio denominado “Las Margaritas” con maquinaria amarilla (minicargador marca CAT) donde llegando al predio en mención se encontró la intervención de la zona de protección de la fuente hídrica generando asfixia de especies forestales por el movimiento de tierras y relleno de material (llantas) para la construcción de un gavión construido en piedra media zonga (mayores a 5 pulgadas) con malla eslabonada para la desviación del cauce de a fuente hídrica, el cual tenía una longitud aproximada de 30 metros como se muestra en la “Foto 8”.

Zona de intervención “La Margaritas”

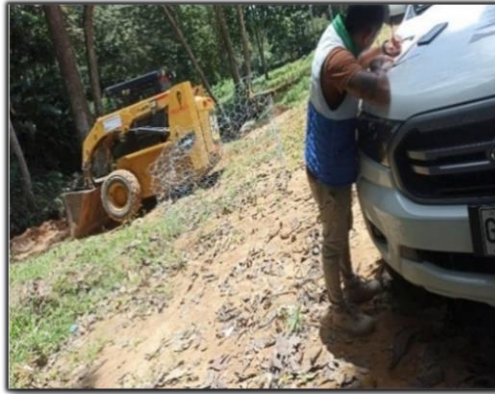
Figura 9.

Al momento de la llegada del personal adscrito al Grupo Elite Ambiental (GEA), de la Subdirección de Evaluación y Control Ambiental (SEYCA) y en conjunto con el Grupo de Protección Ecológica y Ambiental de la Policía Nacional. Se observó que las personas quienes realizaban las intervenciones no se encontraban en predio dejando la maquina amarilla sin una de sus llantas presuntamente para evitar el decomiso y traslado de ella misma “Foto 9”. Por lo tanto, se consideró pertinente establecer la suspensión temporal de actividades de disposición de material (RCD), dado que no cumple con lo establecido en la Resolución # 0472 del 2017, ni con los permisos requeridos por parte de la Autoridad Ambiental contemplados en el Decreto 1076 de 2015, considerando que puede presentar una posible condición de amenaza a los recursos naturales.

Realización del informe técnico de visita - Barrio Cristal Bajo “Las Margaritas”

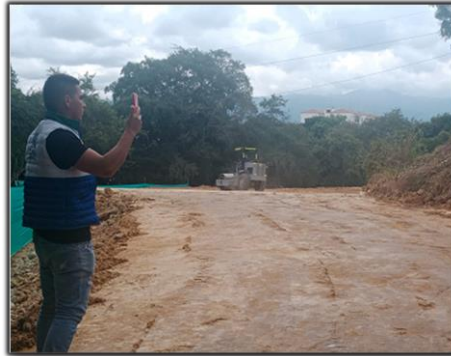
Figura 10.

En atención al radicado de entrada # 11440 de 2022, por las actividades que se presentaron por parte de la constructora INACAR, del terreno ubicado en el barrio La Campiña del Municipio de Girón, de aproximadamente dos mil quinientos (2.500) m² de área, en cual se desarrollaban actividades de descapote y relleno de material, donde se adelantaban obras del proyecto que identifican como Fiore Campiña mostrado en la “Foto 10”.

Actividades de relleno y nivelación de terreno “Barrio la Campiña II”

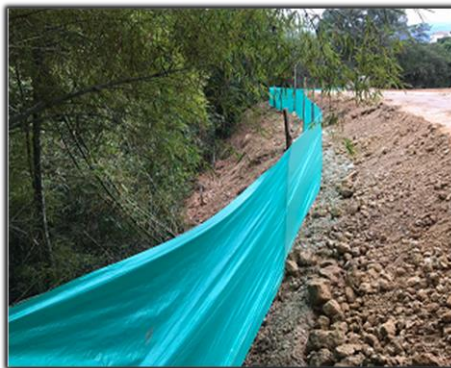
Figura 11.

En el momento de la inspección ocular, se observó la conformación de un talud de aproximadamente seis (6) metros de altura, el cual se encontraba dentro de la franja de protección de la fuente hídrica que discurre por el sector y es identificada por la comunidad como Quebrada Las Nieves, en el cual no se observó obras para el control de aguas de escorrentía, ni plan de manejo de sedimentos que impidan el arrastre de material hacia la fuente hídrica como se puede evidenciar en la “Foto 11”.

Disposición RCD en la franja de protección “Quebrada Las Nieves”

Producto de las actividades descritas en el predio se observó que parte del material de RCD fue dispuesto sobre el área basal de especies forestales, las cuales hacen parte de la zona de protección de la fuente hídrica. Por lo tanto, se consideró realizar el informe de visita técnico de identificación y valoración de presunta afectación ambiental en cumplimiento de las disposiciones establecidas como Autoridad Ambiental.

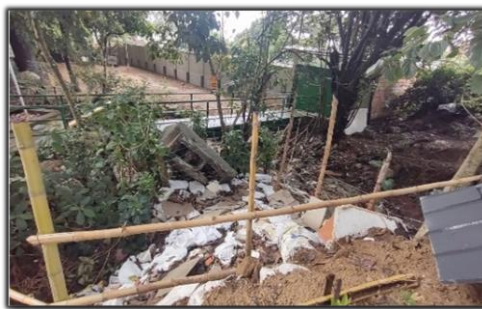
Figura 12.

Disposición de materiales RCD “Quebrada Paragüitas”

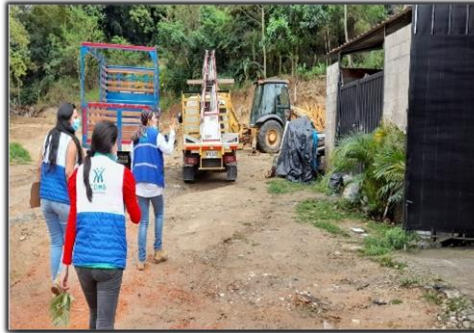
Figura 13.

En otro punto del predio se observó. La ejecución de actividades de corte y nivelación del terreno para presunta construcción de vivienda sin obras de mitigación de riesgo de drenaje y estabilización. Para ello fue empleada una máquina retroexcavadora como se puede observar en la “Foto 14”. Por lo cual, los funcionarios de la CDMB en la verificación de las actividades expuestas anteriormente, informaron a la persona quien recibe la vista que se estudiara la viabilidad de un proceso sancionatorio por la intervención al recurso suelo y agua de las actividades ejecutadas.

Procesos de construcción bodegas en bloque “Barrio Manantial”

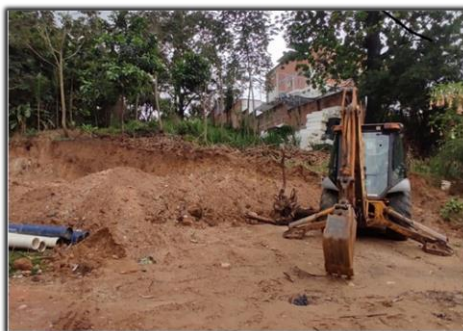
**Figura 14.**

Corte y nivelación de terreno con maquinaria “Barrio Manantial”

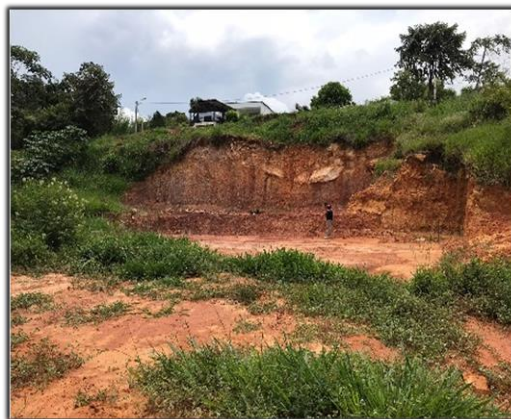
Figura 15.

Predio intervenido “Brisas de Ruitoque”.

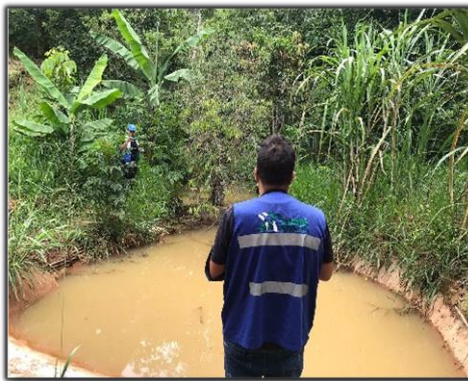
Figura 16.

En el predio intervenido por causas de represamiento de la quebrada, se realizó la conformación de dos lagos con recubrimiento en concreto y tubería corrugada en PVC de 10 pulgadas, la cual se utilizó para el rebose de estos mismos “Foto 16”, como también la construcción un muro perimetral en bloque de aproximadamente una longitud de (110) metros y alturas variables de (1,5) y (2,5) metros que divide la vía del área intervenida “Foto 17”.

Afectación de cause “Quebrada Las Lajas”.

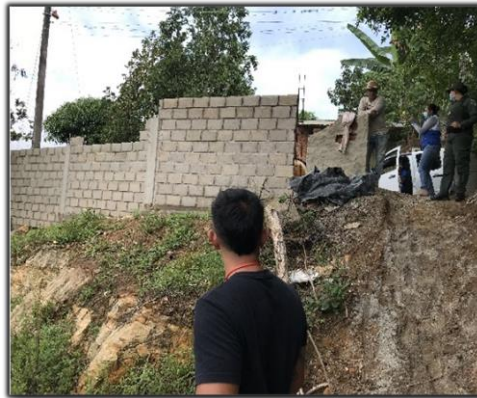
Figura 17.

Con el fin de estudiar un posible proceso sancionatorio de la presunta infracción al Decreto 1076 de 2015, por la intervención de la fuente hídrica nominada Quebrada las Lajas y lo estipulado en la Resolución 1294 del 2009 expedido por la CDMB, en la realización de actividades de modificación de terrenos sin obras de mitigación de riesgo para la comunidad del sector, ya que no cuenta con el adecuado manejo de sedimentos.

Muro Perimetral. “Brisas de Ruitoque”

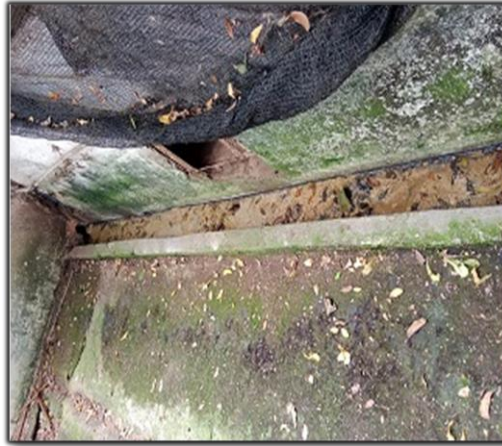
Figura 18.

En tención a solicitud de acompañamiento realizada por parte de la Policía Nacional se procedió a realizar la visita conjunta entre el personal adscrito a la granja porcicula Bellavista, donde se evidencio que en el lugar funciona un criadero y ceba de cerdos de aproximadamente 445 porcinos, los cuales son dispuestos en cocheras con cerramiento en concreto y techo en lamina de zinc. Se evidencia que el control de heces fecales es realizado manualmente y llevadas a un área destinada para el proceso de compost en donde es empacado y comercializado, los líquidos (orina) generados por los cerdos son conducidos a través de canales perimetrales “Foto 18” desde las cocheras hasta una de las unidades sépticas, para luego ser conducidas a al tanque de almacenamiento.

Canal perimetral “Porcicula Bellavista”

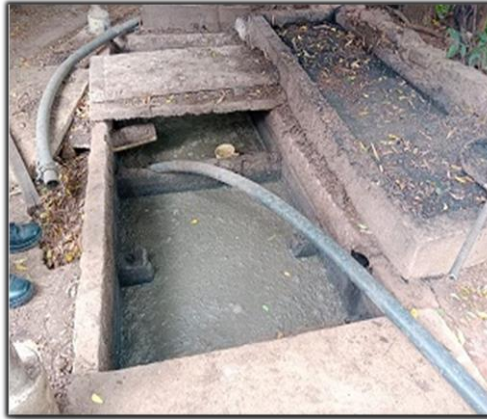
Figura 19.

Durante la visita se evidenció que el tanque de tratamiento de aguas residuales presentaba rebose, como se puede ver en la “Foto 19”, lo que ocasiono el vertimiento directo de Aguas no Domesticas – ARnD sobre el recurso suelo, afectando los predios colindantes por la proliferación de moscas y olores ofensivos de las cargas contaminantes sin control como se muestra en la “Foto 20”.

Tanque tratamiento de aguas residuales “Porcicula Bellavista”

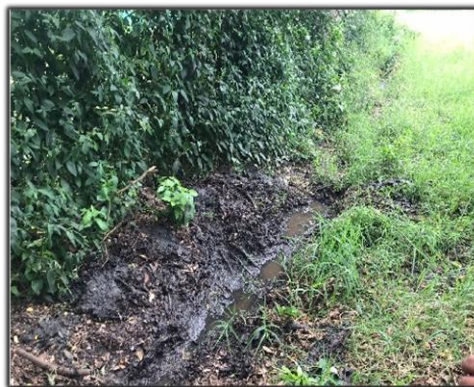
Figura 20.

La persona quien atiende la vista dice no contar con la documentación que ampare la legalidad de dichas actividades, como lo son la captación ilegal de agua y el vertimiento de Aguas Residuales no Domesticas (ARnD) generado en el predio. Por lo tanto, se procedió a la realización del informe de visita técnico con el fin de estudiar la viabilidad de iniciar un proceso administrativo como lo establece la Ley 1333 del 2009.

Vertimiento directo al predio colindante “Finca Bellavista”

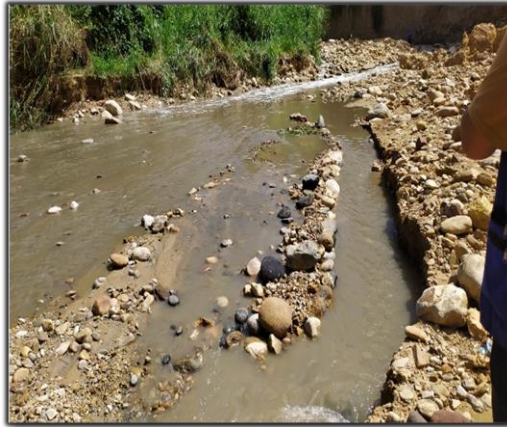
Figura 21.

En atención al llamado realizado por la línea la línea institucional de la Corporación Autónoma Regional para la Defensa de la Meseta de Bucaramanga CDMB por parte de la Policía Nacional. Se realizó la visita de inspección ocular por las actividades de minería ilegal realizadas en la zona protección de la fuente hídrica La Rosita, encontrando en flagrancia a cuatro (4) personas quienes eran las responsables de atentar directamente los recursos naturales, realizando adecuaciones para la desviación del caudal mediante canales realizados de manera manual con herramientas menores a lo largo de aproximadamente 500 metros lineales del afluente hídrico “Foto 21”, donde se consideran como zonas de vital importancia ecológica.

Zona de intervención “Fuente hídrica la Rosita”.

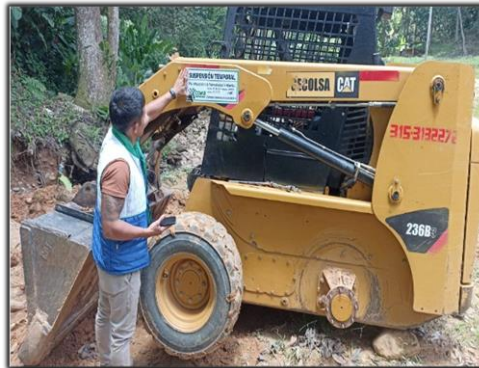
Figura 25.

De acuerdo al desarrollo expuesto en el numeral 4.3.2 donde se atendió la solicitud de una presunta afectación al medio ambiente por la intervención a la fuente hídrica identificada como Quebrada La Cuellar considerada una zona de preservación bajo la categoría de DRIM Bucaramanga del predio que se ubica dentro de la zonificación ambiental POMCA alto Lebrija, según los puntos georreferenciados “Foto 24”, estableciendo en conjunto con el Grupo de Protección Ecológica y Ambiental de la Policía Nacional la medida preventiva # 017 de 2022 “Foto 25” la cual consiste en la suspensión temporal de actividades de relleno y disposición con material RCD dentro de la franja de protección de la fuente hídrica ya que no cuenta con los

Medida preventiva “Quebrada la Cuellar”.

La situación fue puesta en conocimiento a la fiscalía general de la nación para la establecer si las actividades descritas se pueden tipificar como el presunto delito de urbanización ilegal a la venta de lotes sin la respectiva autorización en áreas de especial importancia ambiental, ya que el predio de intervención una vez revisado el sistema de información corporativo - SIC de la entidad se encontró que actualmente se encuentra en curso de procesos administrativo.
