INFORME INTERVENTORIA #20

AVANCE DE OBRA

Julio 2021

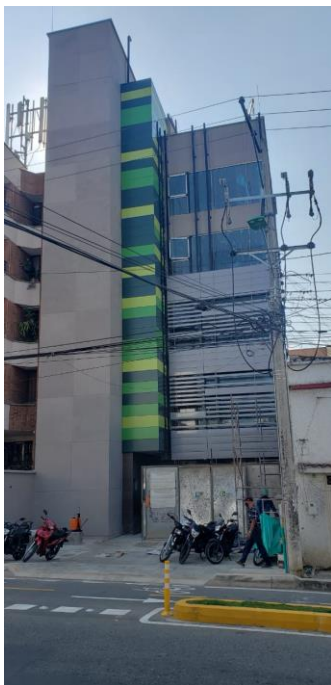
UBICACIÓN REGISTRO FOTOGRAFICO	
Imagen 1	Fachada terminada
Imagen 2	
Imagen 3

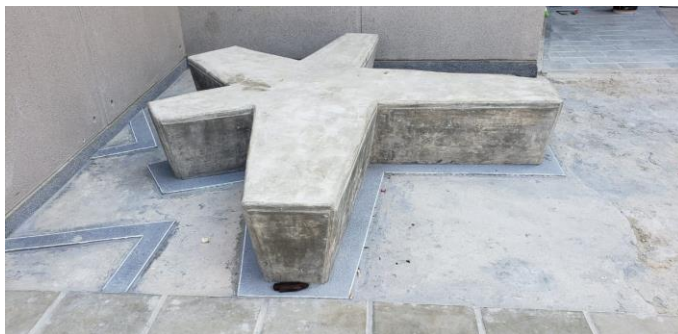
Imagen 4	Escaño en el espacio público
----------	------------------------------

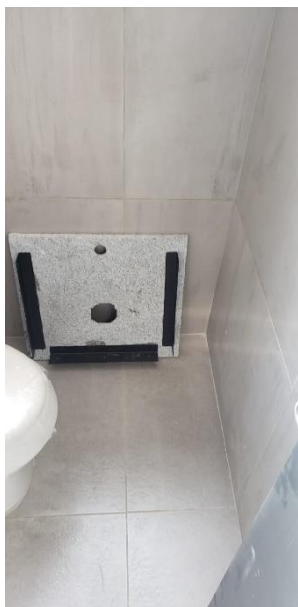
Imagen 5	Instalación de mueble para lavamanos, poceta y sanitario con su respectivo soporte.
Imagen 6	
Imagen 7	
Imagen 8	
Imagen 9	
Imagen 10	
Imagen 11	
Imagen 12

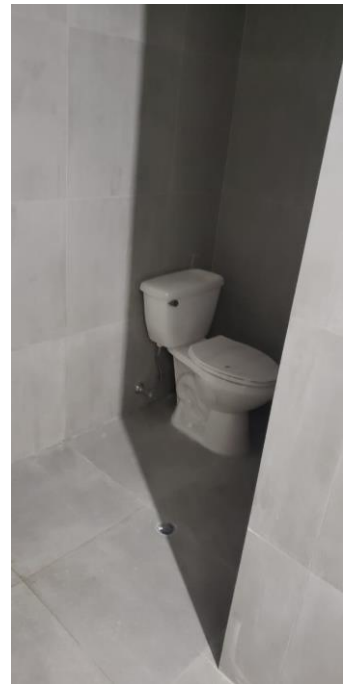
Imagen 13	Baño para discapacitados instalado, falta colocar las barras de apoyo
-----------	---

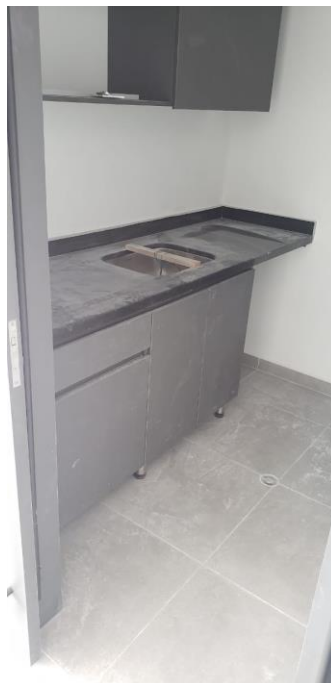
Imagen 14	Instalación del mesón en granito en las cafeterías
Imagen 15	
Imagen 16

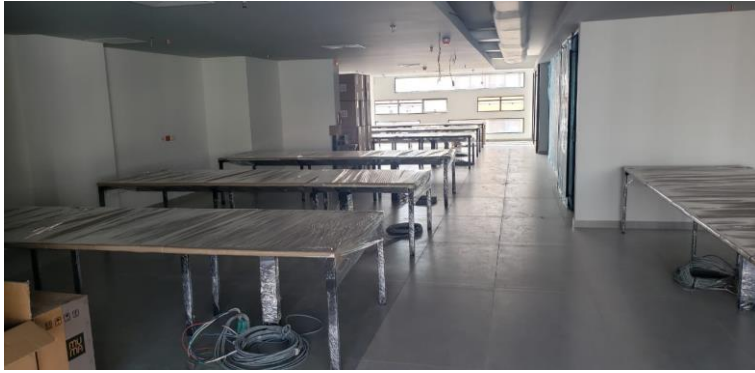
Imagen 17	Mobiliario
Imagen 18	
Imagen 19	
Imagen 20	
Imagen 21

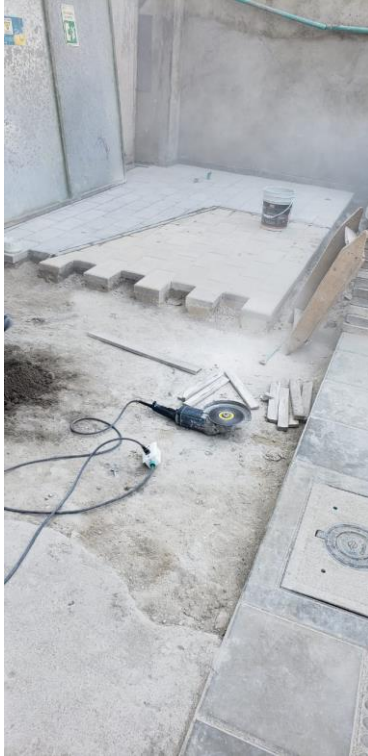
Imagen 44	Adecuación del espacio público, que no se ha podido terminar debido a que falta realizar las conexiones sanitarias y de energía
-----------	---

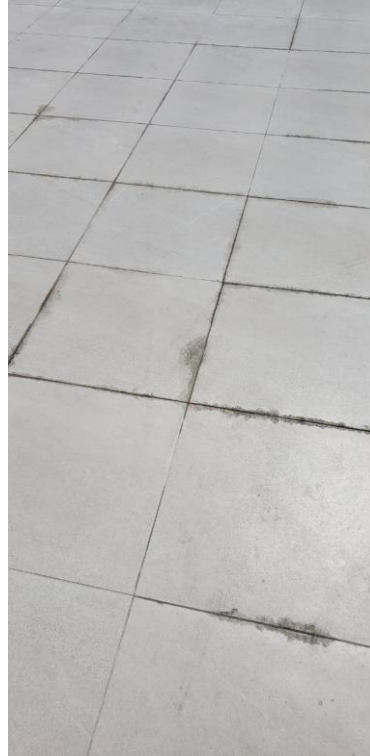
Imagen 45	Piso cerámico en la terraza, en donde se presentaron manchas y ya se está haciendo el adecuado manejo y mitigación del mismo.
Imagen 46

- En el enchape de terraza empezaron a salir unas manchas de carácter viscoso al parecer por agua atrapada entre el mortero de nivelación y el enchape. En la foto 45 se observa las medidas que se están tomando al respecto, en donde se está levantando la brecha para permitir que el agua salga y volver a emboquillar el piso.

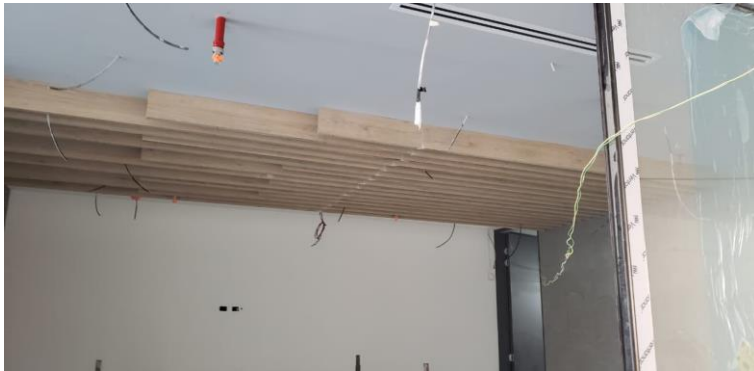
Imagen 47	Cielo raso en recepción
Imagen 48

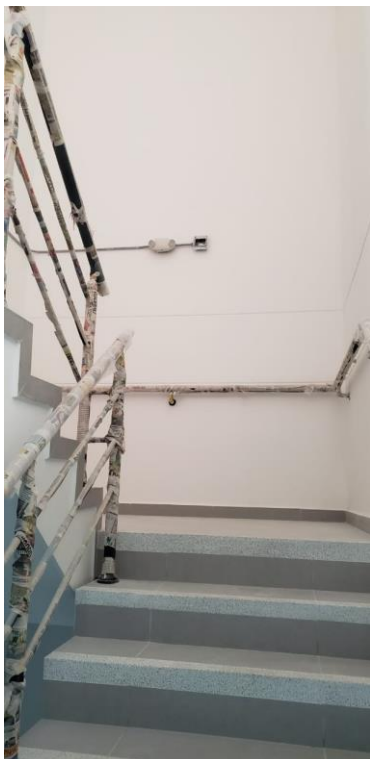
Imagen 49	Instalación de señalización ruta de evacuación
Imagen 50

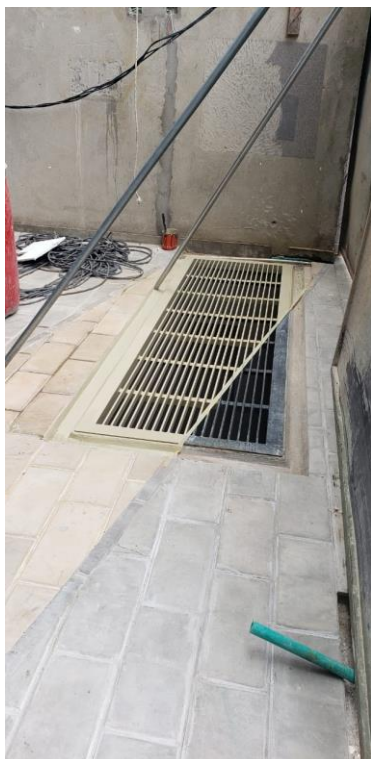
Imagen 51	La rejilla de ventilación del cuarto de máquinas y sótanos fue pintado de acuerdo al piso que se encuentra en esa zona
Imagen 52	Lona de protección cabina de ascensor
