INFORME INTERVENTORÍA #23

AVANCE DE OBRA

Octubre 2021

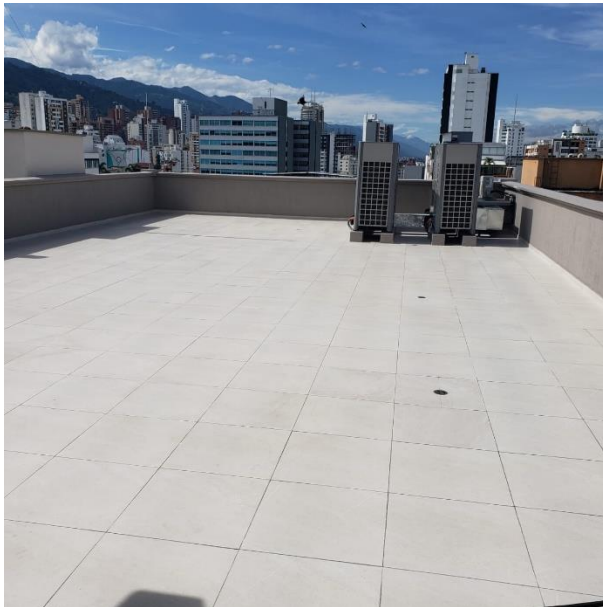
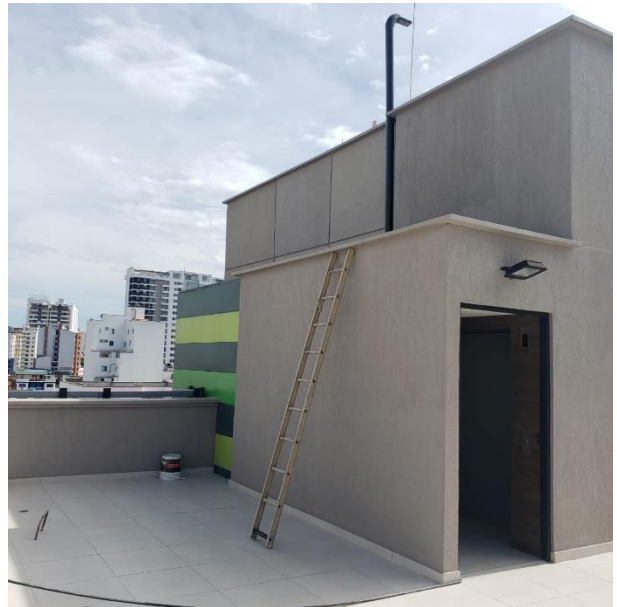
En la *imagen 1 y 2* se evidencia el estado actual de la terraza del sexto piso

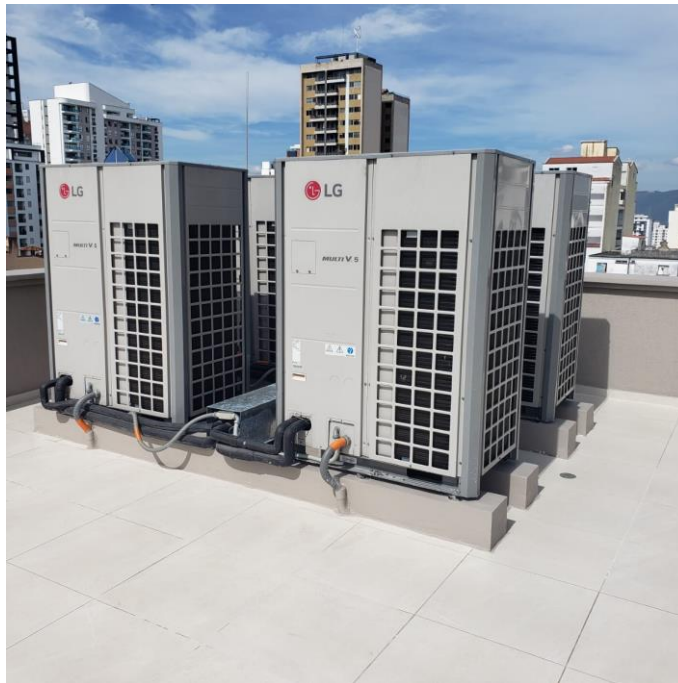
Imagen 3

En la *imagen 3* se pueden observar las manejadoras del aire acondicionado que están ubicadas en la terraza del sexto piso.

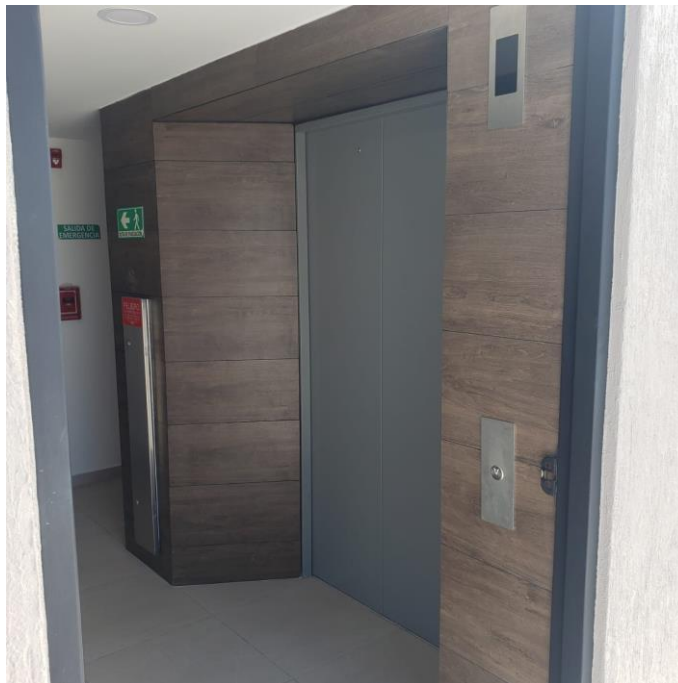
Imagen 4

La *Imagen 4* se encuentra el estado actual del ascensor del sexto piso

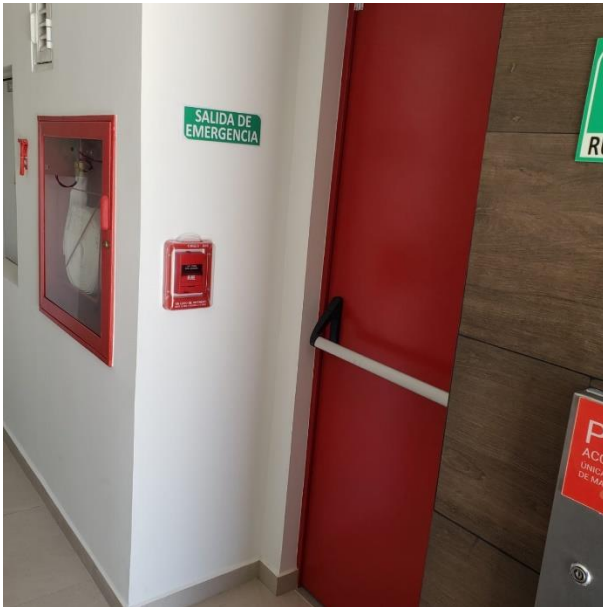
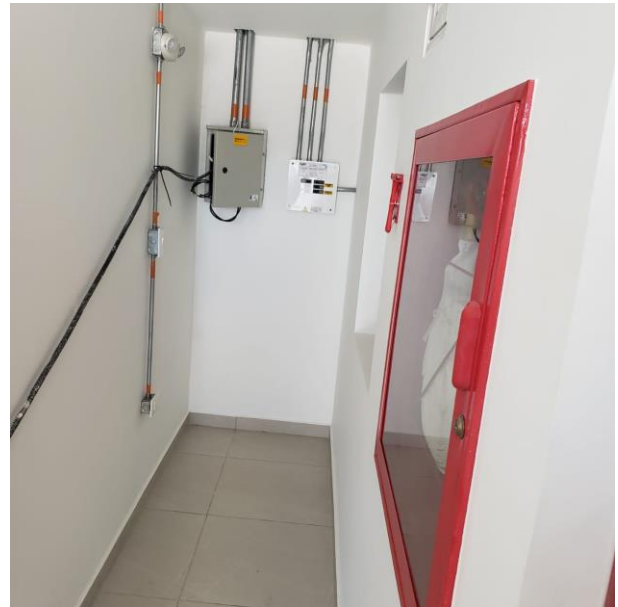
En las imágenes 5 y 6 se puede observar la puerta corta fuego, la alarma de emergencias, el gabinete contra incendios y las conexiones eléctricas de la terraza.

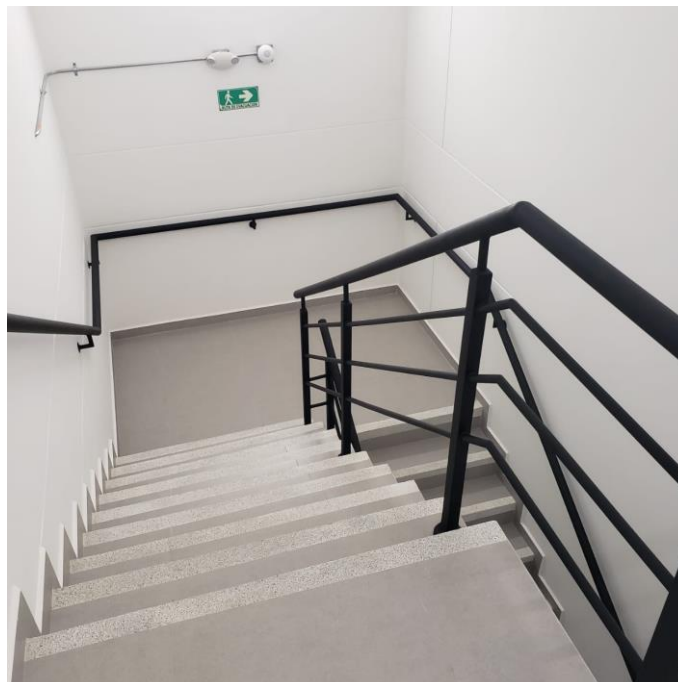
Imagen 7

En la imagen anterior se evidencia el estado del punto fijo, escaleras de emergencia en donde los sensores de la luz y sus diferentes componentes funcionan bien.

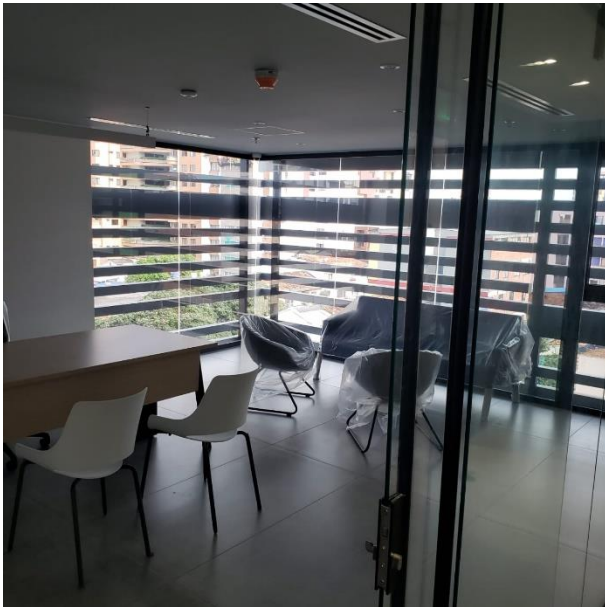
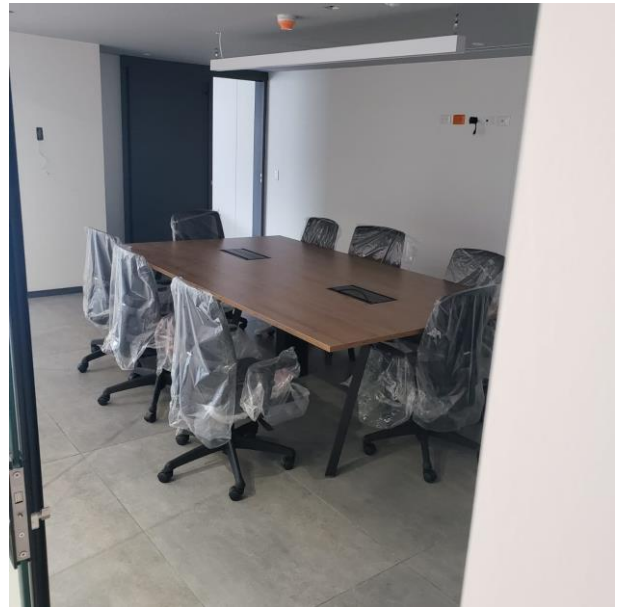
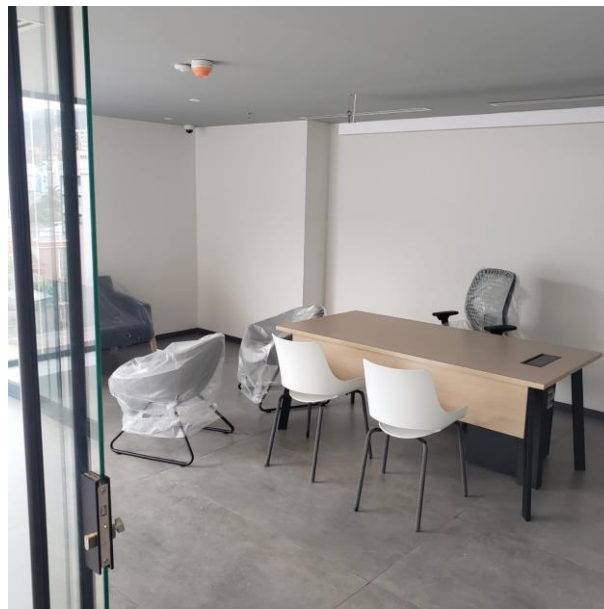
Como se observa en las imágenes 8, 9 y 10 el mobiliario de las oficinas ya se encuentra en su lugar.

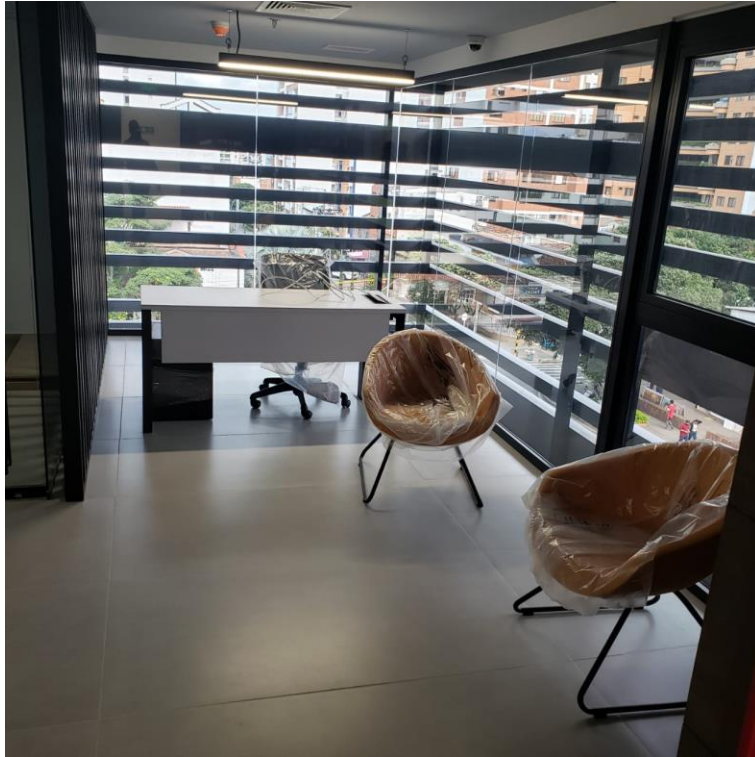
Imagen 13 Recepción cuarto piso

Como se evidencia en la imagen anterior ya se encuentra en su lugar el mobiliario de la zona de recepción del cuarto piso

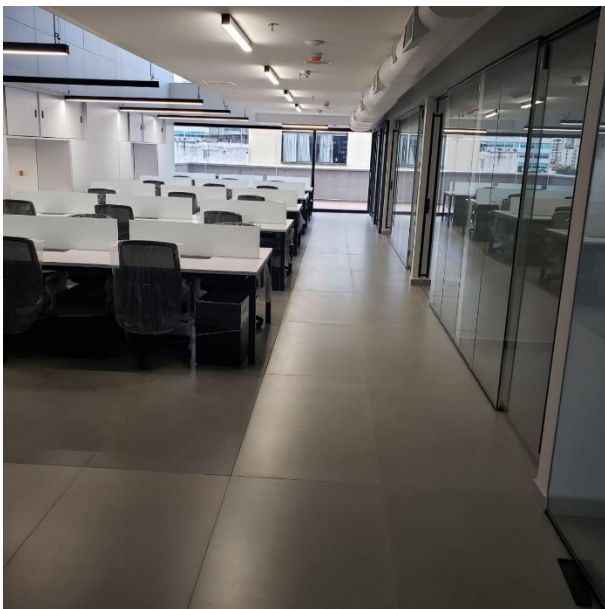
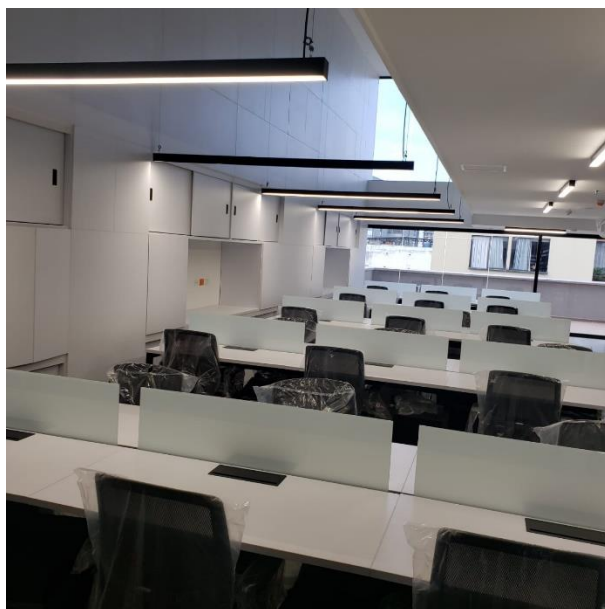
Como se evidencia en las *imágenes 15 y 16* en las zonas de trabajo del cuarto piso ya se encuentra el mobiliario en su lugar, aunque falta la instalación de los equipos de cómputo.

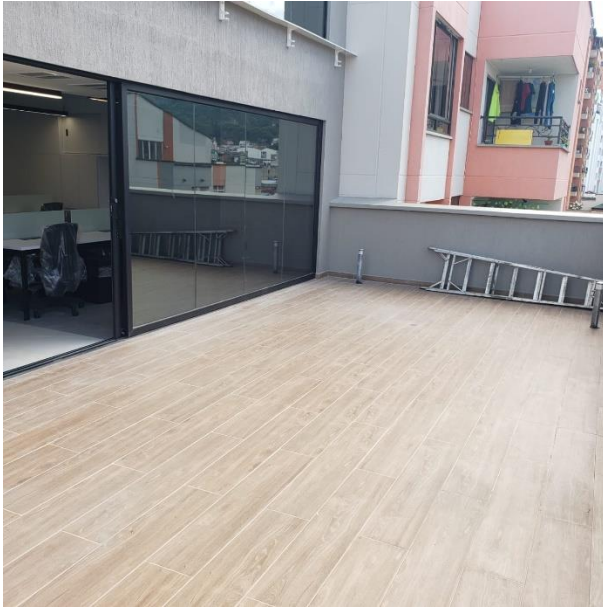
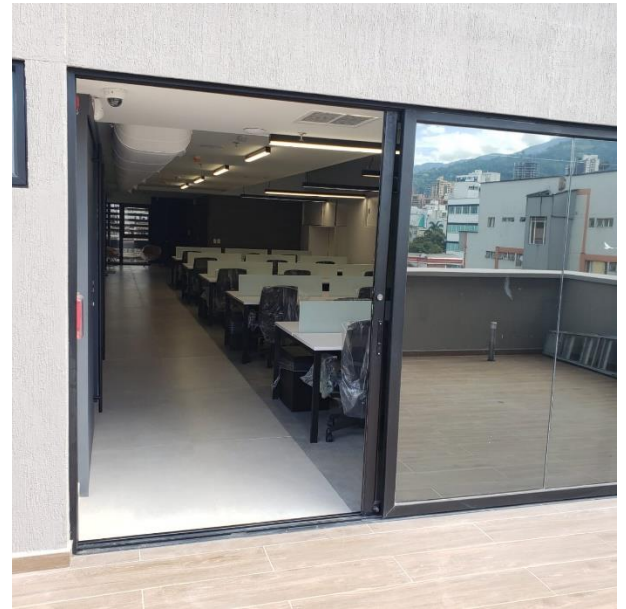
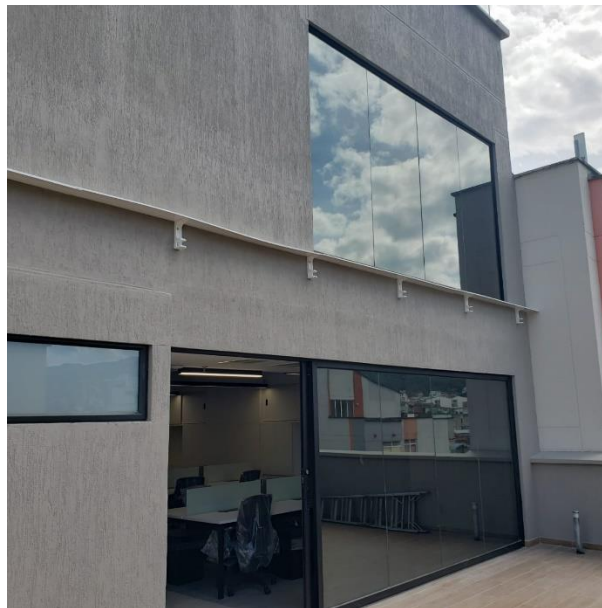
Las tres imágenes anteriores muestran el estado actual de la terraza del cuarto piso.

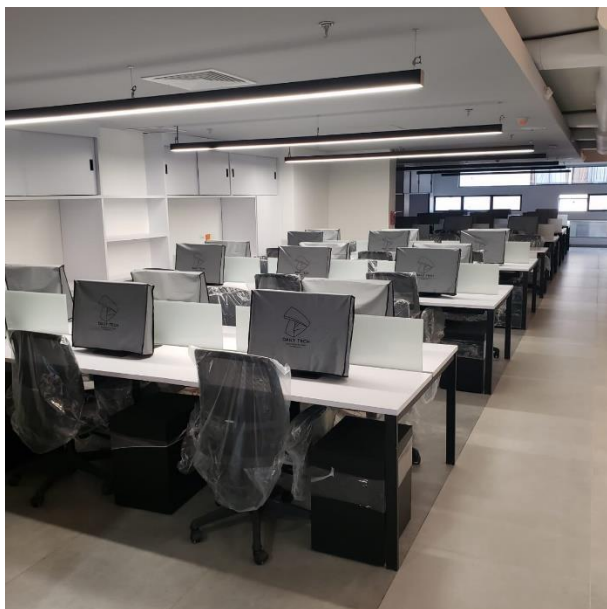
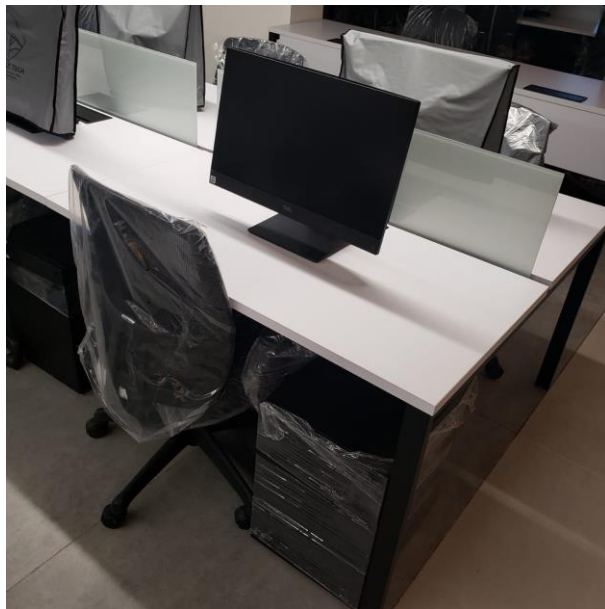
En las imágenes 24 y 25 se observa la zona de trabajo del tercer piso en donde se evidencia que ya está instalado el mobiliario y las computadoras.

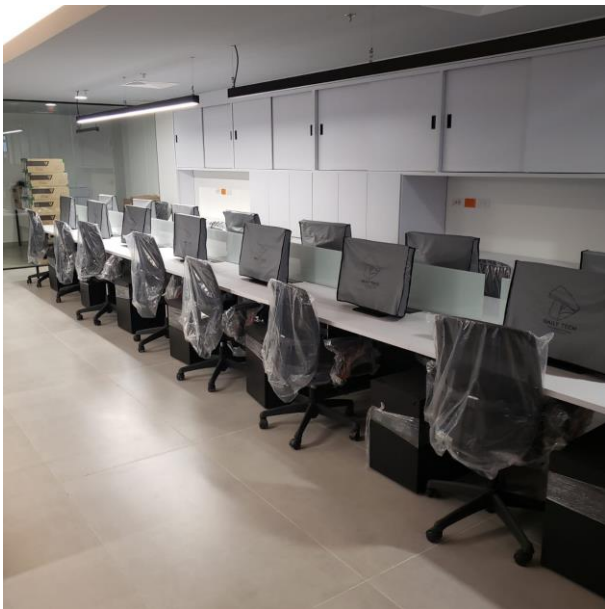
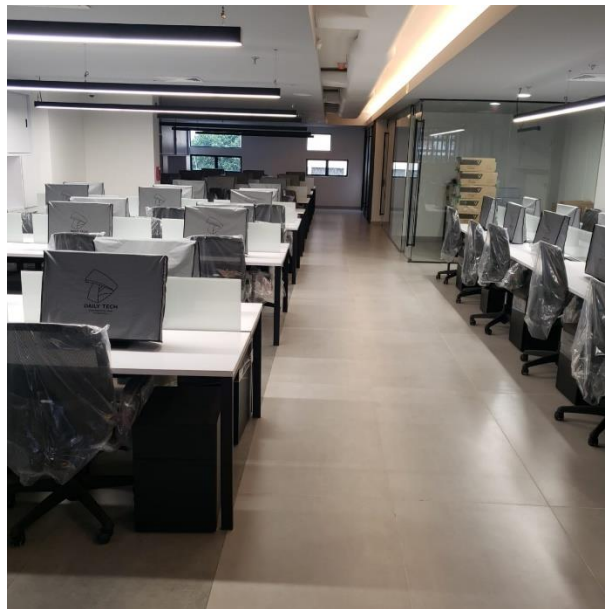
Zona de trabajo del segundo piso (imágenes 27 y 28) en donde se observa que ya se encuentra el mobiliario en su lugar junto con las computadoras.

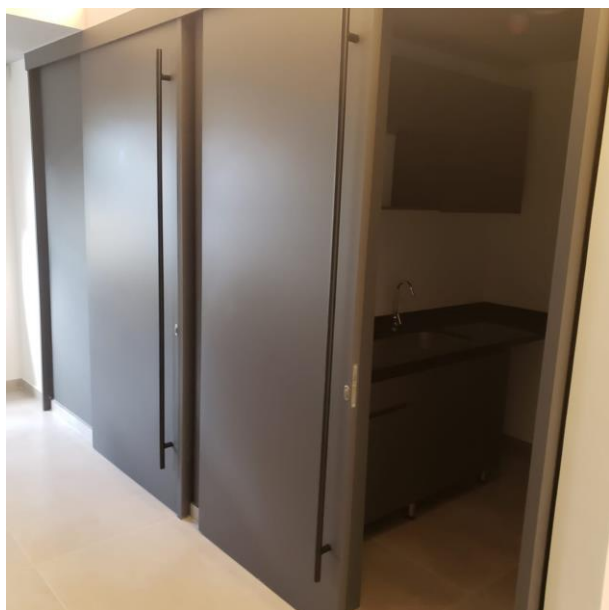
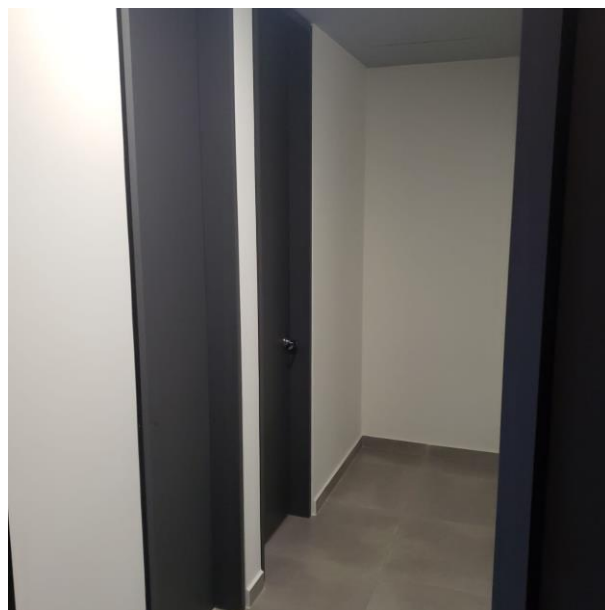
Imagen 29 y 30 del segundo piso en donde se evidencia el estado actual de la zona de cafetería y el baño.

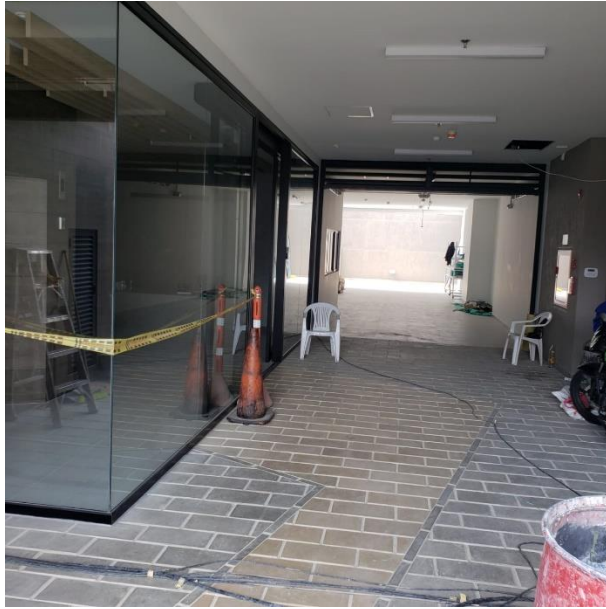
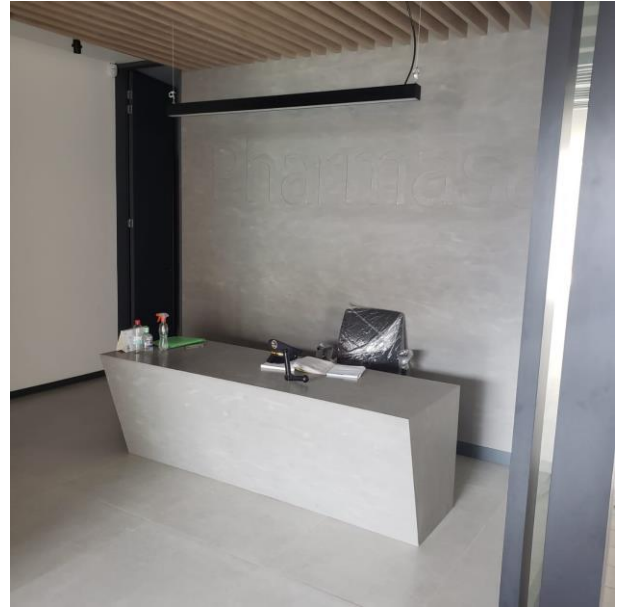
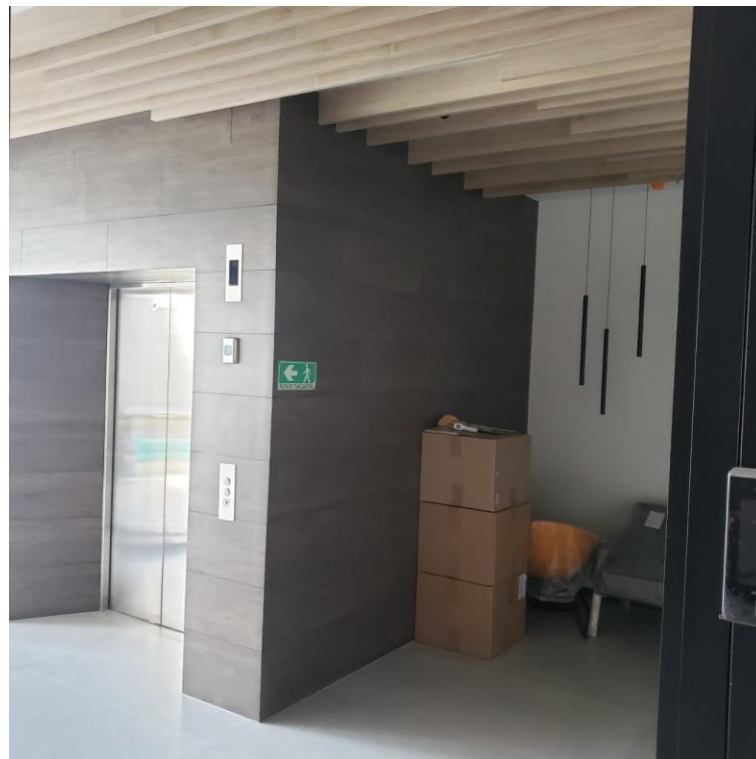
En las imágenes 33, 34 y 35 se observa el estado actual de la recepción que se encuentra en el primer piso.

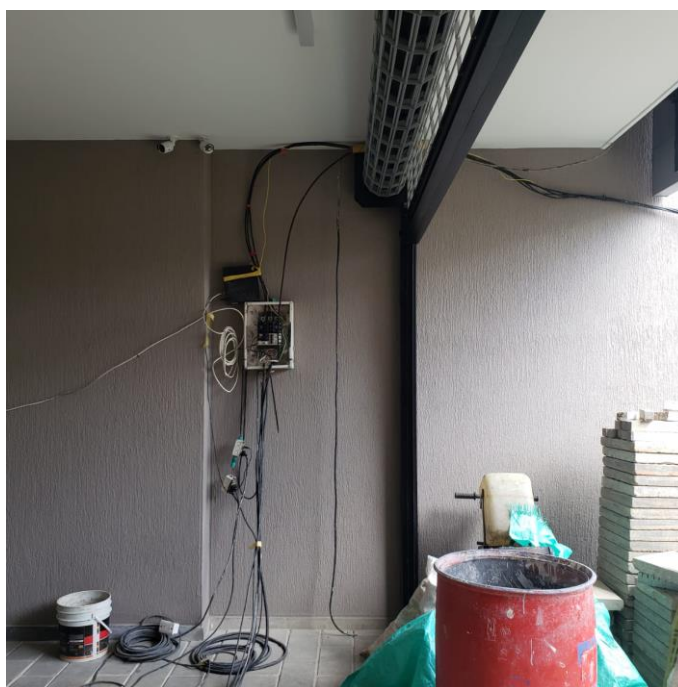
Imagen 37 Tablero provisional de obra eléctrico

En la imagen 37 se evidencia que aún se está trabajando con los provisionales de obra ya que aún falta la conexión a los servicios públicos.

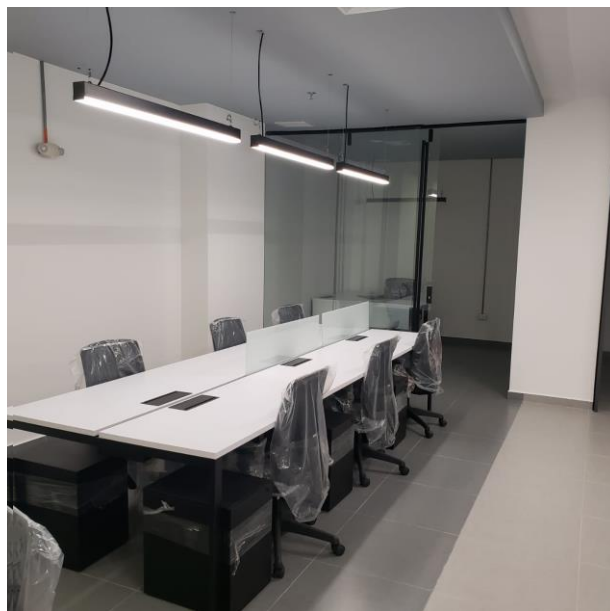
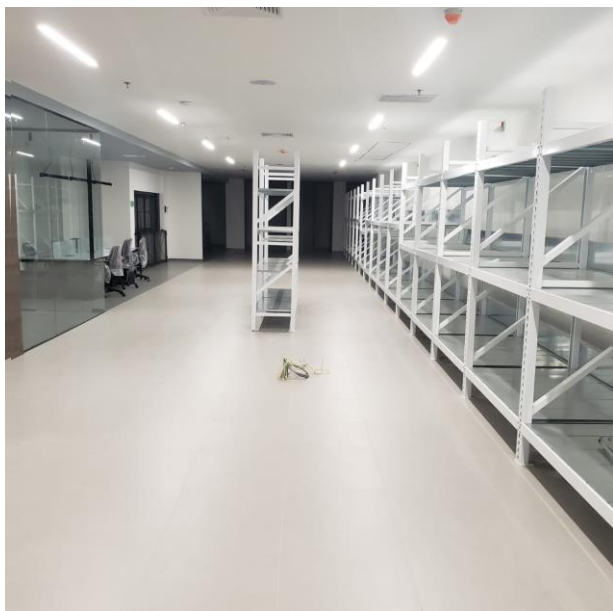
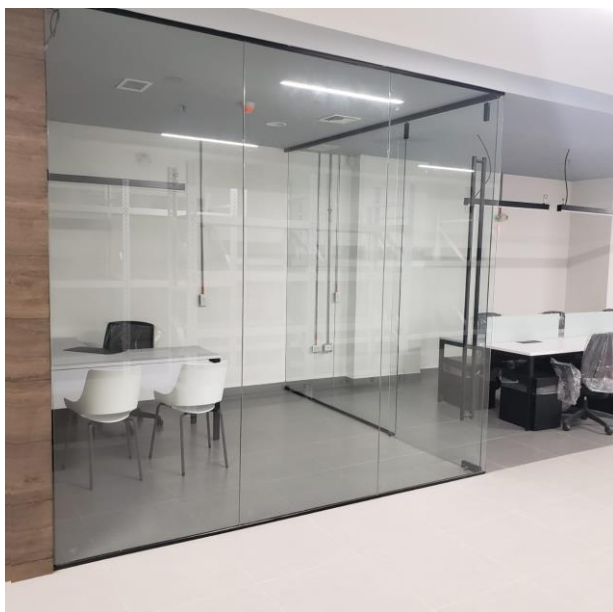
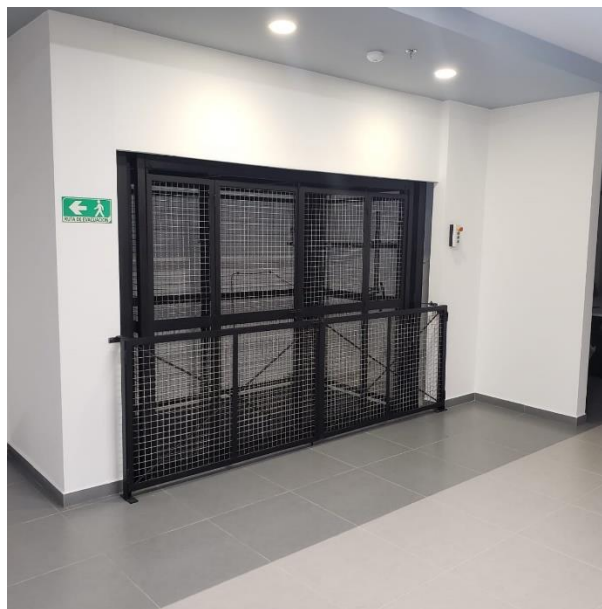
En la imagen 38 se puede observar la zona de almacenamiento del sótano 1, en las imágenes 39 y 40 se observan las zonas de trabajo y en la imagen 41 el monta cargas.

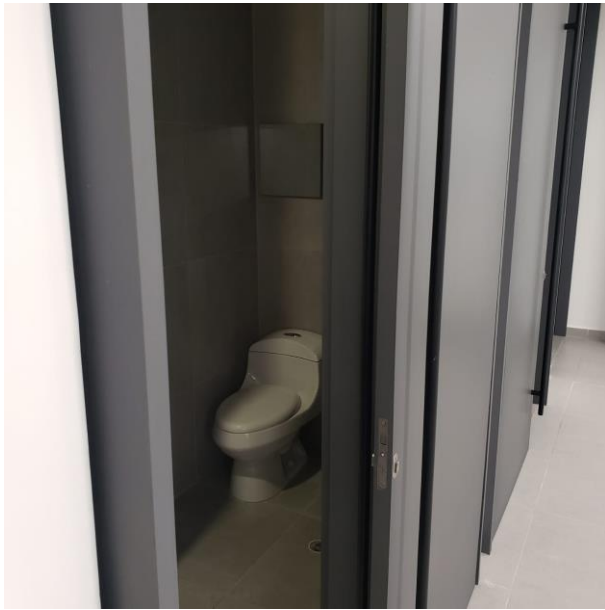
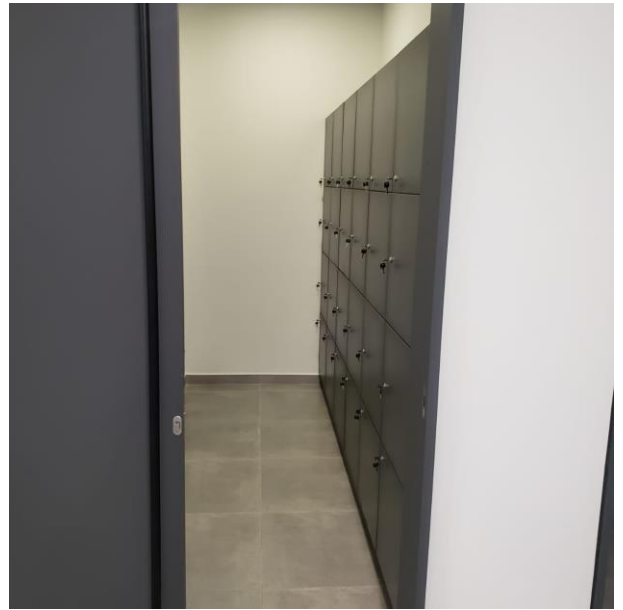
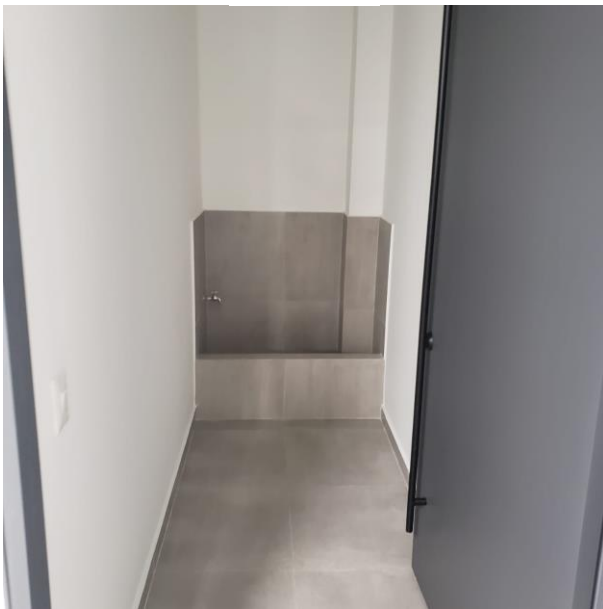
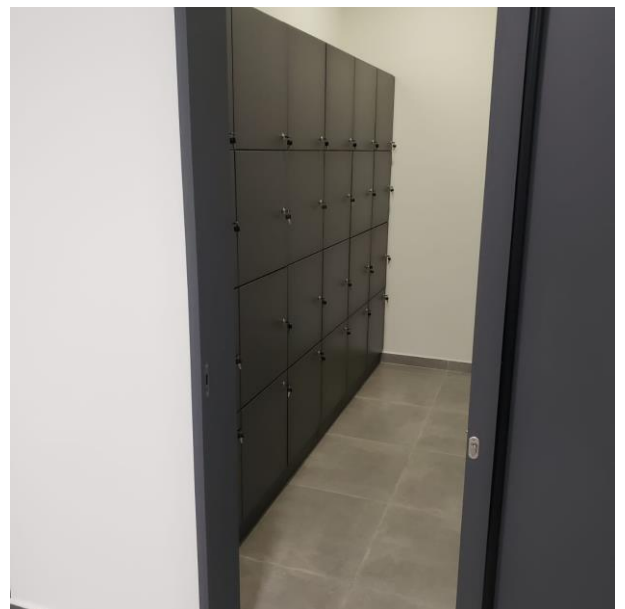
En las cuatro imágenes anteriores se observa la zona de lockers y baño del sótano
1

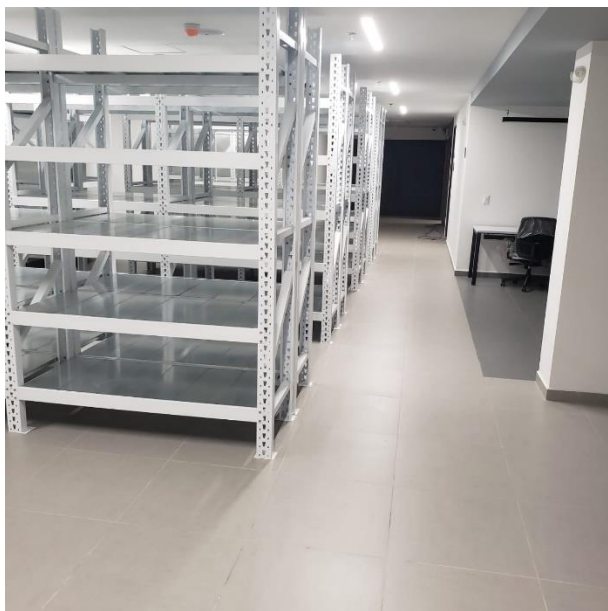
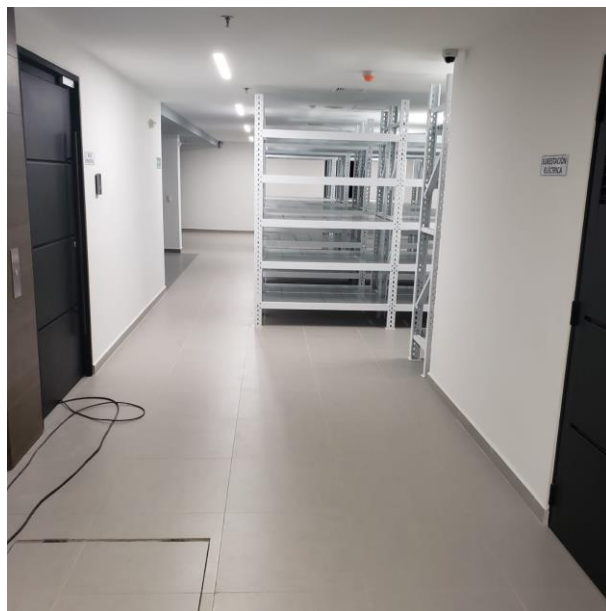
En las imágenes 46 y 47 se observa la zona de almacenamiento del sótano 2.

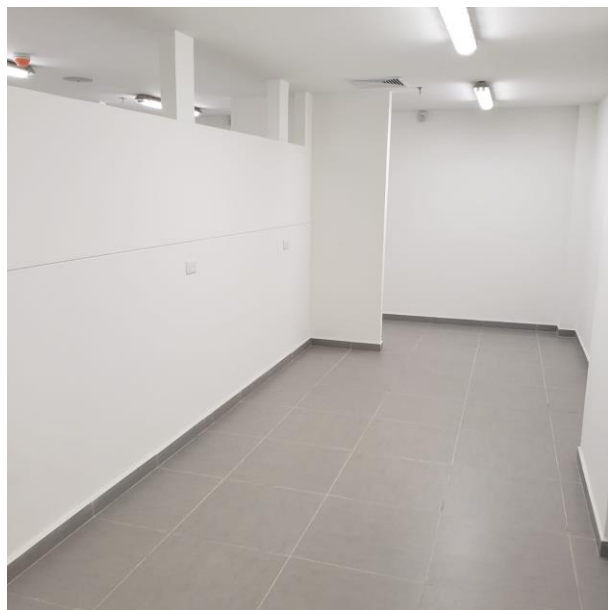
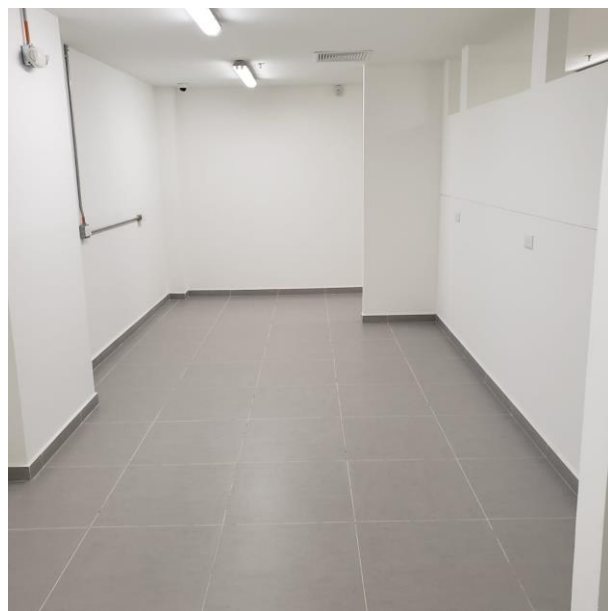
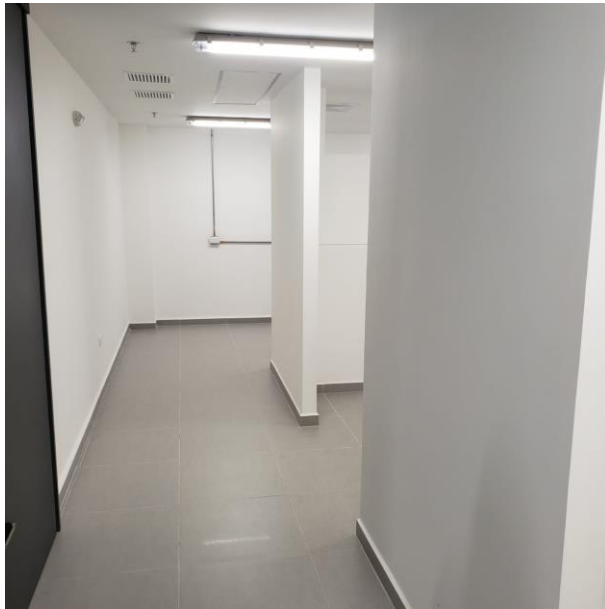
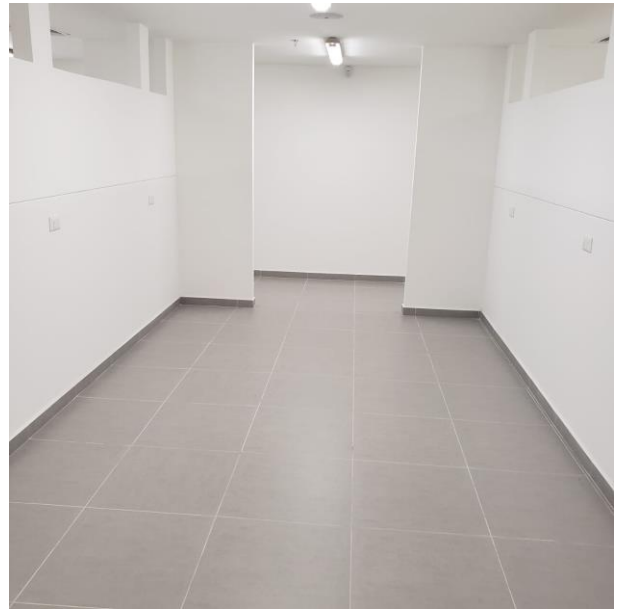
En las imágenes 48, 49, 50 y 51 se observa la zona de almacenamiento de neveras que se encuentra ubicado en el sótano 2.

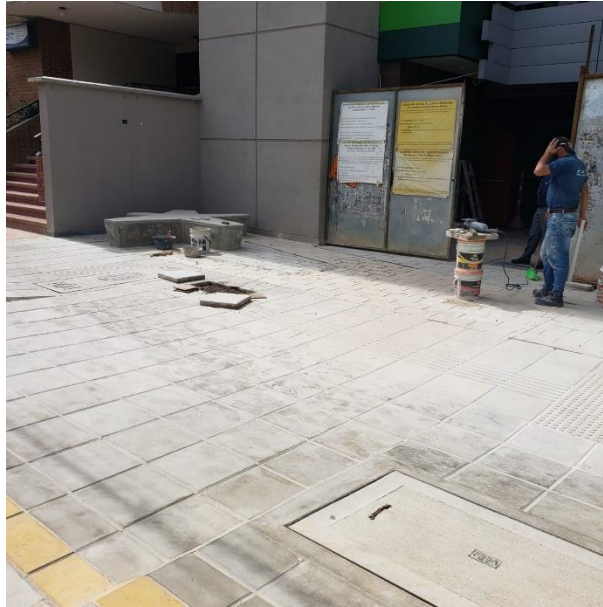
Imagen 68

En la imagen 68 se puede observar que el espacio público aún no se encuentra terminado al 100% ya que aún falta terminar las conexiones a los servicios públicos.

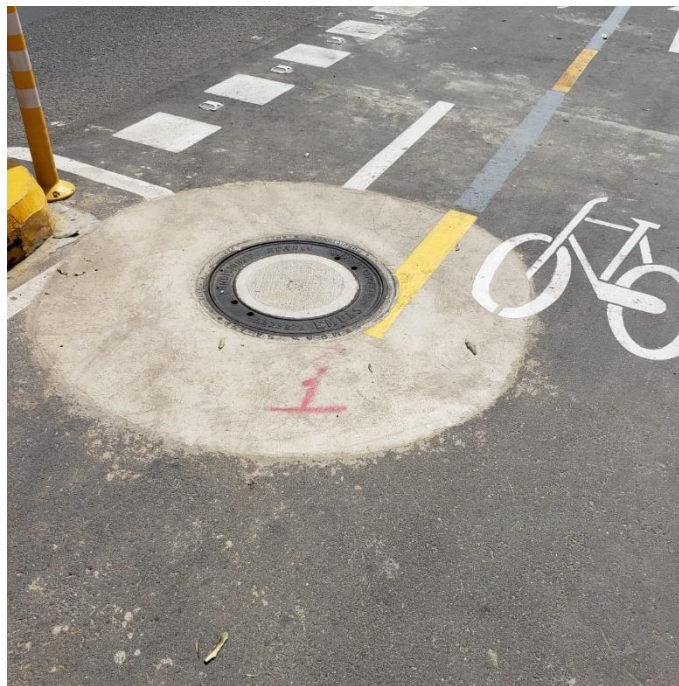
Imagen 69

En la imagen 69 se puede observar el pozo sanitario construido para hacer las conexiones sanitarias del edificio.
