INFORME INTERVENTORIA #22 AVANCE DE OBRA

Septiembre 2021

INTRODUCCION

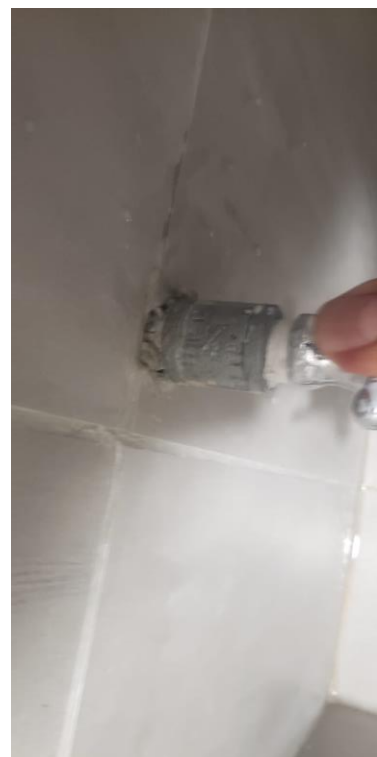
UBICACIÓN REGISTRO FOTOGRAFICO	
Imagen 1	Fachada vista interna
Imagen 2	
Imagen 3	Espacio publico
Imagen 4	
Imagen 5	Baño
Imagen 6	
Imagen 7	Llave de grifo en mal estado
Imagen 8	Lavaplatos
Imagen 9	
Imagen 10	
Imagen 11	Arreglos faltantes en el cielo raso
Imagen 12	
Imagen 13	
Imagen 14	
Imagen 15	
Imagen 16	
Imagen 17	Dilatación cerámica puerta del ascensor
Imagen 18	Filos mal hechos
Imagen 19	
Imagen 20	
Imagen 21	
Imagen 22	Manchas en las paredes
Imagen 23	
Imagen 24	
Imagen 25	
Imagen 26	
Imagen 27	
Imagen 28

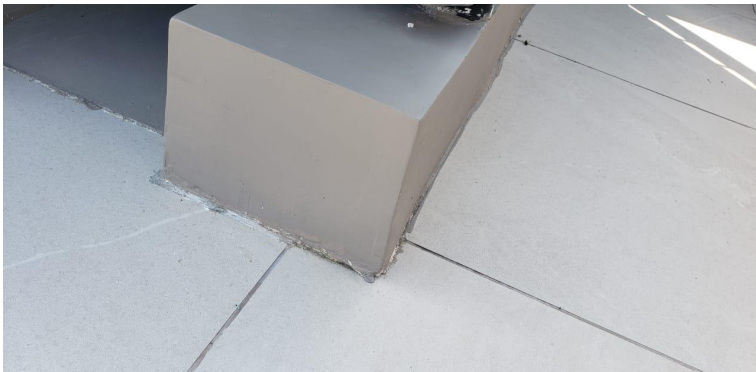
Imagen 29	Mal aplicación de la pintura
Imagen 30	Daños en el marco de la puerta
Imagen 31	
Imagen 32	
Imagen 33	En la puerta de ascenso de la terraza falta la manija interna de la puerta
Imagen 34	Manchas en la puerta
Imagen 35	
Imagen 36	Puerta dañada en la parte baja
Imagen 37	Mancha en la pared
Imagen 38	Prueba de la cerradura de la puerta
Imagen 39	En las puertas contra incendios hay mala aplicación de pintura
Imagen 40	
Imagen 41	
Imagen 42	Rack sin terminar
Imagen 43	
Imagen 44	Tubería sanitaria sin recubrimiento
Imagen 45	
Imagen 46	Mobiliario
Imagen 47	
Imagen 48	Iluminación
Imagen 49	
Imagen 50	Gancho en la terraza
Imagen 51	Dilatación en la terraza
Imagen 52	
Imagen 53	Manchas en la terraza
