**DETERMINACIÓN DEL ESTADO ACTUAL DEL TRAMO COLECTOR
PRINCIPAL DEL SECTOR SUR (PC44 – ESTACIÓN SEPARADORA) DEL
CAMPO ESCUELA COLORADO-UIS MEDIANTE ENSAYOS NO
DESTRUCTIVOS**

**UNIVERSIDAD INDUSTRIAL DE SANTANDER
FACULTAD DE INGENIERÍAS FÍSICO - QUÍMICAS
ESCUELA DE INGENIERÍA METALÚRGICA Y CIENCIA DE MATERIALES
BUCARAMANGA
2013**

**Trabajo de Grado presentado como requisito para optar al título de Ingeniero
Metalúrgico**

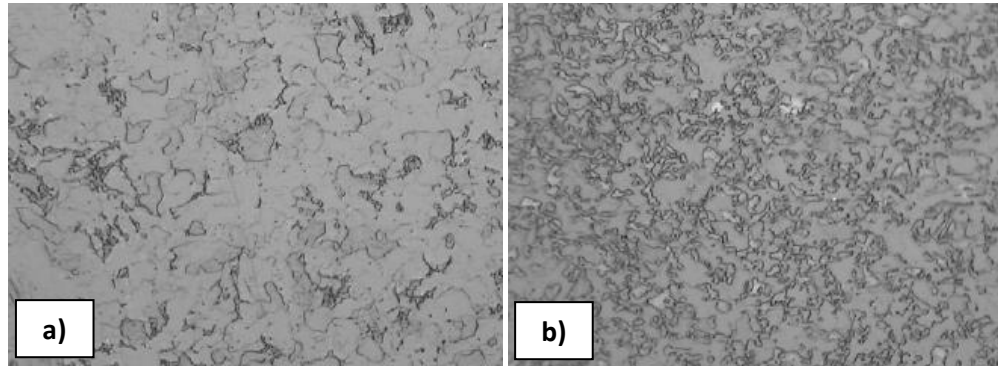
Figura 7. Réplicas metalográficas. a) tubería prueba 200x y b) tubería colectora 200x

Ubicaciones: a) CML 94A-95 (Prueba), b) CML 133-134 (Colectora)

A partir de la observación de estas micrografías se aprecia que para la tubería de prueba se encontró una estructura compuesta por una matriz ferrítica acompañada de colonias de perlita fina distribuida de forma homogénea (figura 7, a)). En el caso de la tubería colectora se encontró una zona compuesta por ferrita irregular de grano fino acompañada de colonias de perlita distribuida homogéneamente (figura 7, b)). Para ambas tuberías no se observó descomposición de fases lo cual permite establecer que no se presentó degradación microestructural [18][19][20]. Las estructuras encontradas se asemejan entre sí y corresponden a un acero al carbono, lo cual concuerda con los resultados indicados en los ensayos de PMI y dureza.

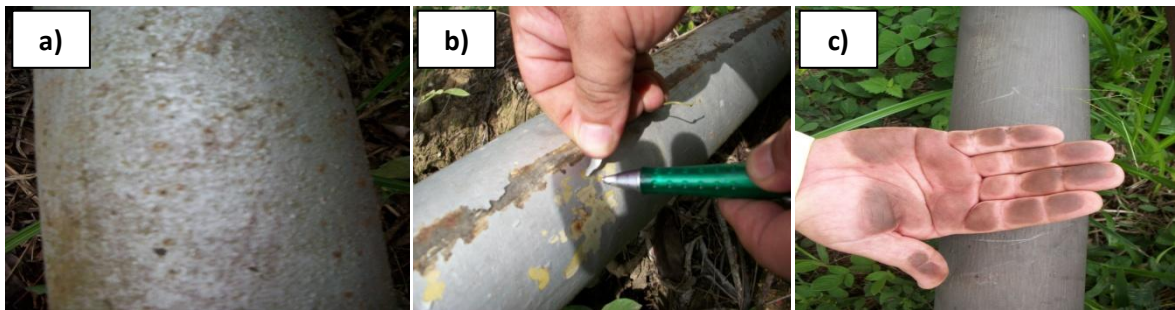
Figura 8. Defectos típicos del recubrimiento a) ampollamiento, b) descascaramiento y c) entizamiento

El recubrimiento encontrado en la tubería de prueba presentó una serie de daños tales como ampollamiento, descascaramiento y entizamiento, ver figura 8 a), b) y c) respectivamente, debido a prácticas no adecuadas de aplicación de la pintura.

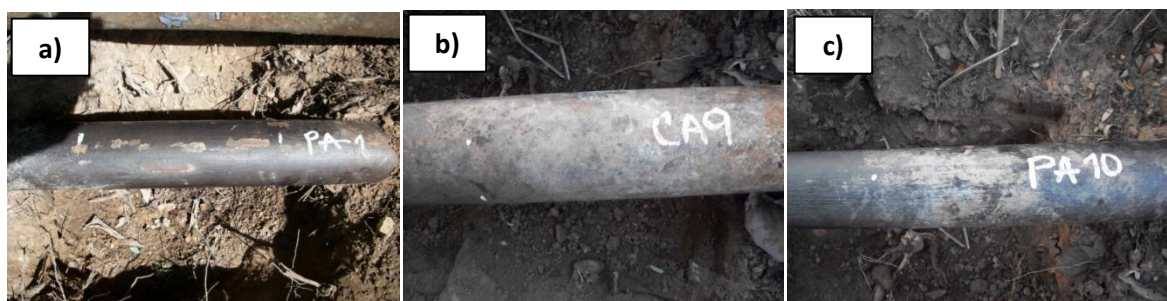
Figura 9. Daños de los apiques a) pérdida parcial del recubrimiento b) pérdida total del recubrimiento y c) degradación

Además, en cuanto a las zonas de apiques se evidencia pérdida parcial y/o total de recubrimiento y degradación para ambos sistemas de tuberías, ver figura 9 a), b) y c) respectivamente.

Se entiende la pérdida total de recubrimiento como la ausencia general de las capas de pintura, la pérdida parcial como la deficiencia puntual de la misma y la degradación como la pérdida del pigmento (pérdida de coloración). En la tabla 7 se presenta el registro de la evidencia del estado del recubrimiento de algunos apiques. Aquellos no incluidos presentan condiciones superficiales adecuadas.

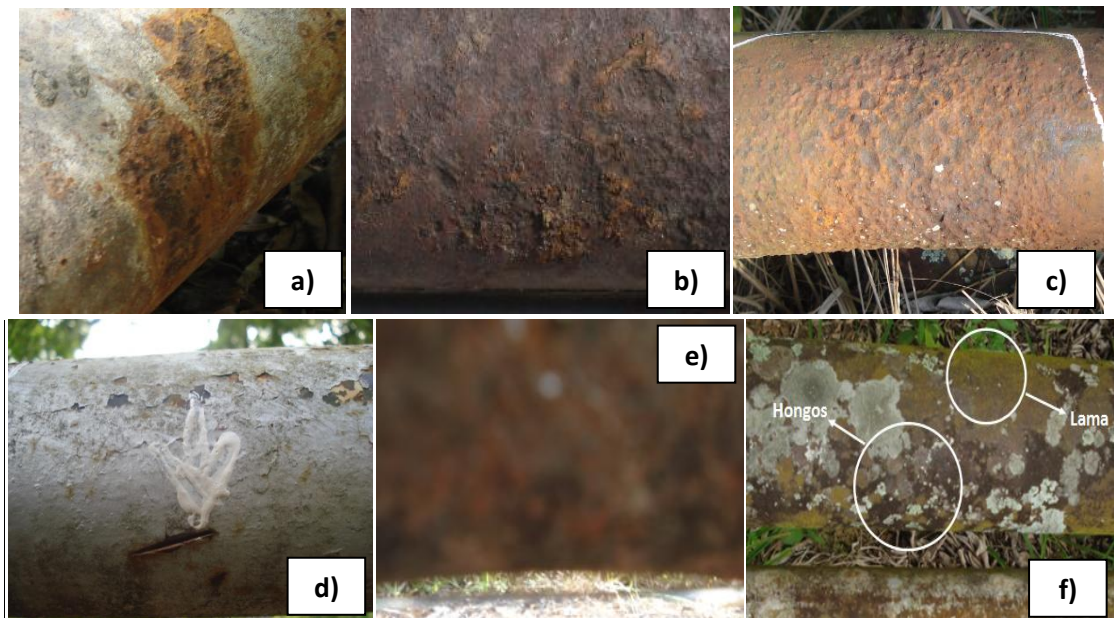
Figura 10. Defectología superficial de las tuberías del CEC a) focos de corrosión, b) descascarillado de metal, c) picado, d) rayones, e) abolladuras y f) hongos y lama

Defectología Superficial. Se identificaron defectos superficiales tales como: focos de corrosión (figura 10, a), descascarillado del metal (por corrosión, figura 10, b), picado (corrosión localizada externamente, figura 10, c), rayones (figura 10, d) y abolladuras (figura 10, e) para ambas líneas. Estos daños fueron caracterizados en los resultados atendiendo a su ubicación con la posición horaria (PH) para facilitar su identificación, además se encontró casi en un 100% de las tuberías adherencia de hongos (moho), lama (alga verde) (figura 10, f) y vegetación que afecta la superficie del metal. La tubería colectora es la que registró mayor incidencia de este fenómeno por la ausencia de recubrimiento.

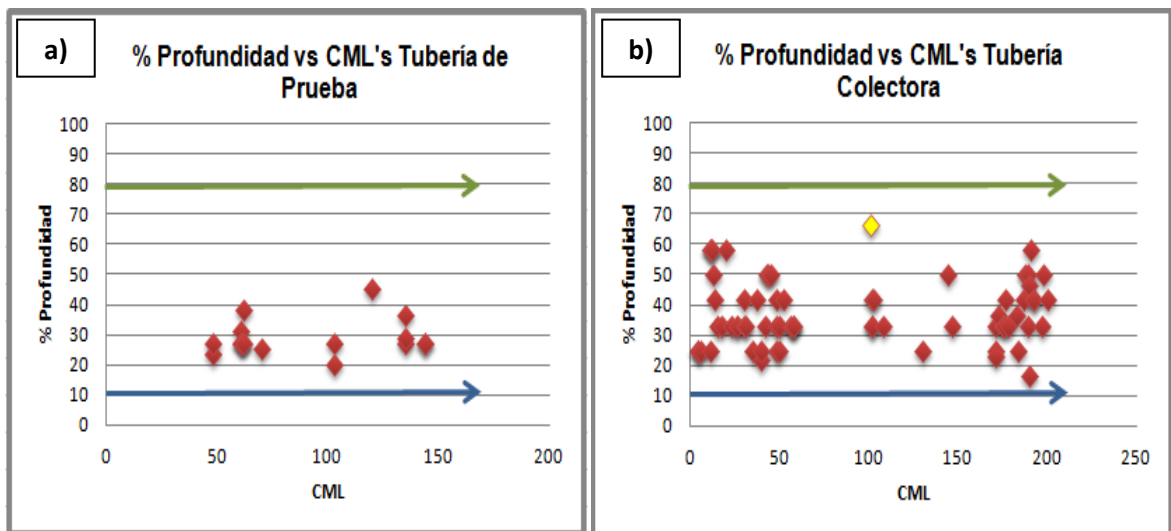
Figura 11. Evaluación de defectos por el primer criterio del código ASME B31 G para a) Tubería de Prueba y b) Tubería Colectora

En la figura 11 se presenta el % de profundidad máxima de corrosión vs los CML's de cada tubería. En esta gráfica se demarcan los valores correspondientes al 10% y 80% como los límites inferior y superior para evaluar el primer criterio indicado en el código.

En las gráficas anteriores se aprecian para ambos sistemas de tuberías los puntos de profundidad de picado que fueron llevados a términos porcentuales (ver capítulo dos, tabla 2, criterio 1) que se encuentran en el rango del 10% (línea horizontal azul) al 80% (línea horizontal verde) de pérdida con respecto al espesor nominal de pared de las tuberías.

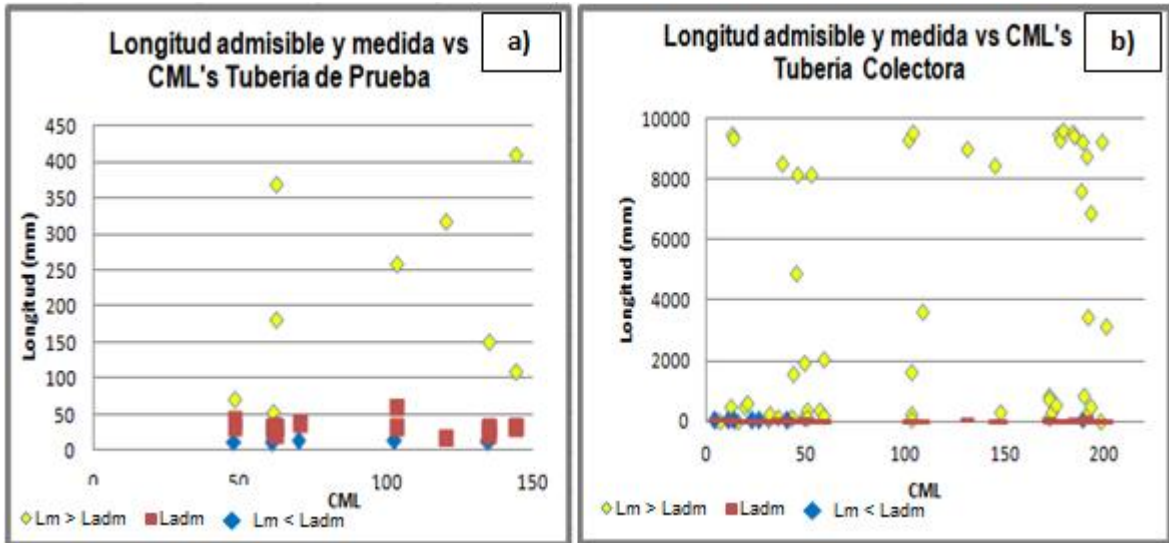
Figura 12. Evaluación de defectos por el segundo criterio del código ASME B31 G para a) Tubería de Prueba y b) Tubería Colectora

En la gráfica siguiente se observan para ambas tuberías las relaciones obtenidas entre la longitud medida de los defectos y la longitud admisible determinada para cada uno de ellos, cuyo objetivo primordial es especificar cuáles zonas están por encima de los límites de longitud permitida y de esta forma dar prioridad a esas condiciones relevantes. Los puntos que se aprecian en color rojo son los correspondientes a la longitud admisible y los puntos en color azul son los que se encuentran por debajo de ésta, por tanto aprueban el segundo criterio de la norma y pueden seguir operando con normalidad. Los puntos en color amarillo por su parte, son aquellos que poseen una alta longitud de las zonas corroídas lo cual se evidencia en la figura 12, donde se muestran longitudes aproximadas de 400 mm para la tubería de prueba y 10000 mm para la tubería colectora que sobrepasan significativamente los valores de longitudes máximas, por lo que se deben someter al tercer criterio del código.

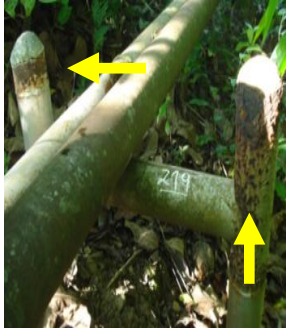
219	149-150	Vertical derecho altamente corroído. Vertical izquierdo corroído en la parte superior. Cabe resaltar que la corrosión comienza desde las zonas donde están los cordones de soldadura (una parte se corroe y la otra no), debido quizás a que los metales que se soldaron son distintos y formaron un par galvánico. Además se observa rozamiento del marco con las tuberías.	Cambio

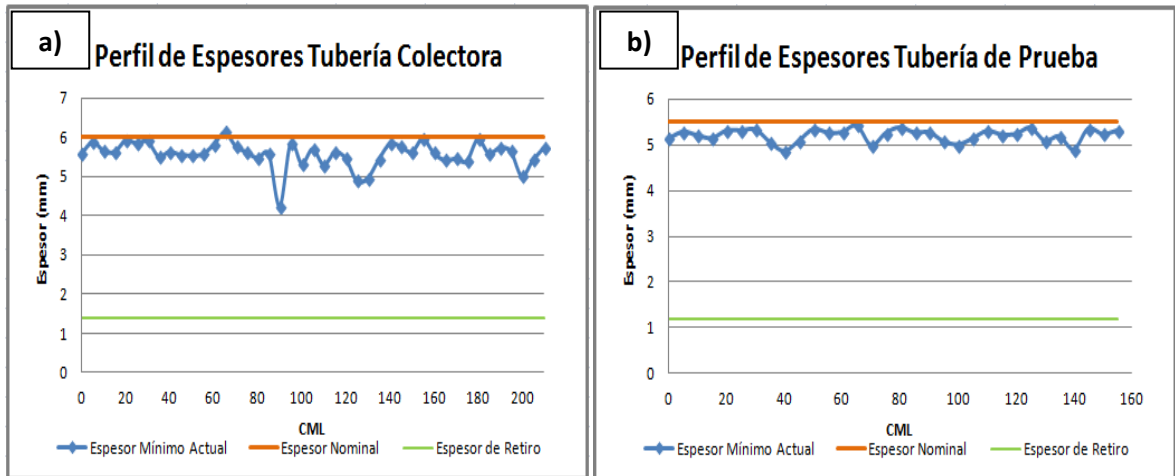
Figura 15. Perfil de espesores a) Tubería Colectora y b) Tubería de Prueba

En las gráficas anteriores se observa el comportamiento en general de los espesores encontrados en ambas tuberías donde la mayor variabilidad se obtuvo para la tubería colectora con un mínimo de 4,18 mm y un máximo de 6,29mm. Para la tubería de prueba la variación es mínima, es decir, el comportamiento de espesores es similar a lo largo de toda la sección de tubería donde el valor mínimo significativo es de 4,77 mm, por tanto, para la línea de prueba se tiene un desgaste homogéneo moderado por corrosión interior. Además, es de resaltar que

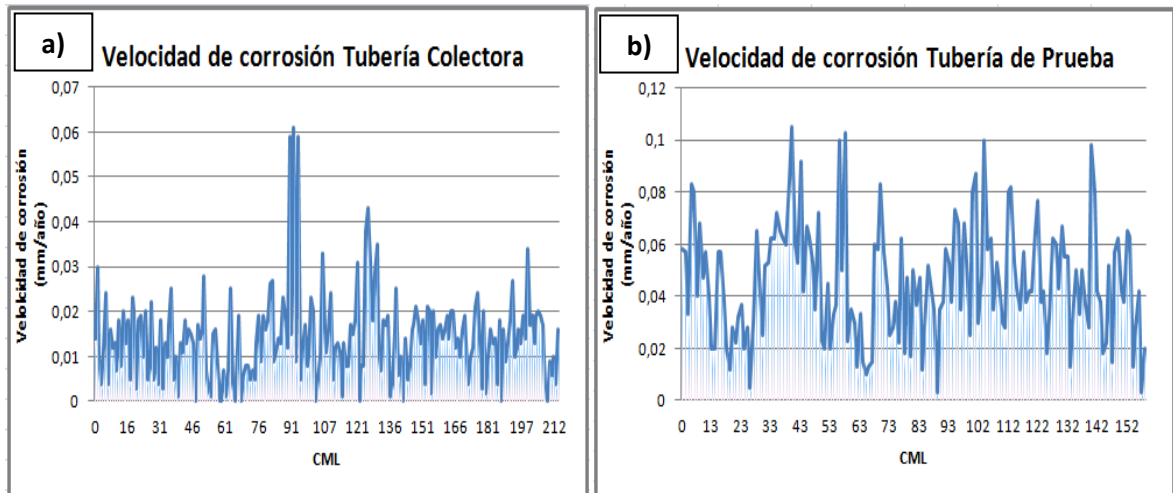
Figura 16. Velocidad de corrosión vs. Distancia (CML) a) Tubería Colectora y b) Tubería de Prueba

Respecto a las velocidades de corrosión, en las gráficas se aprecia que es mayor este ítem para la tubería de prueba respecto a la línea colectora. Realizando la comparación entre los sistemas se evidencia que la máxima velocidad de corrosión para la tubería de prueba es 0,12 mm/año y 0,061 mm/año para la tubería colectora. Un aspecto importante a tener en cuenta es que la velocidad de corrosión de la línea de prueba es bastante elevada teniendo en cuenta que la instalación de ésta se realizó apenas hace 6 años, y la velocidad de corrosión de
