**INSPECCIÓN DE SEGURIDAD VIAL AL TRAMO “LA VIRGEN (CARRERA 15
CON CALLE 3) – LA CEMENTO” DE BUCARAMANGA**

**UNIVERSIDAD INDUSTRIAL DE SANTANDER
FACULTAD DE FISICOMECÁNICAS
ESCUELA DE INGENIERÍA CIVIL
BUCARAMANGA**

**Trabajo de Grado presentado como requisito para optar al título de
Ingeniero Civil**

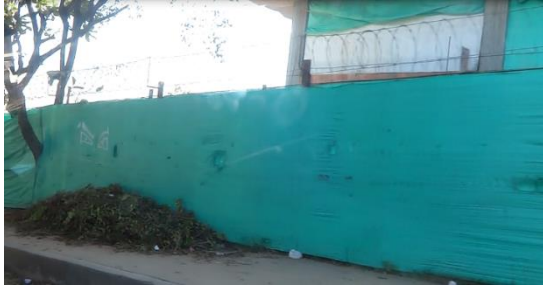
Escombros obstruyendo andén K0+144

En el andén hay escombros que impiden paso correcto a peatones en la zona. Se presenta como un riesgo para los peatones, ya que el espacio para transitar no es adecuado y los obliga a usar la vía para movilizarse poniendo en riesgo su vida y haciendo que se produzca la CAUSA 93 (Transitando distante de la acera u orilla de la calzada) de accidentalidad.

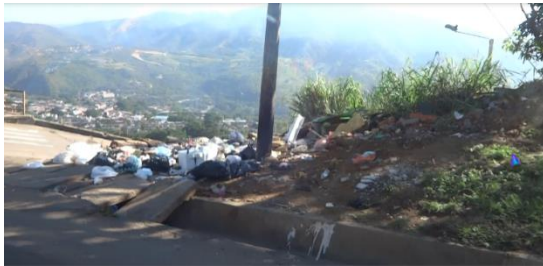
Cunetas en mal estado y basura cerca a la vía K0+260

En las fotos anteriores se observa la cantidad de desperdicios sobre la vía que podrían causar a los peatones una desviación para transitar la calzada de la vía, por ende exponerse a ser atropellados por un vehículo causa 401 (transitar por la calzada), y causa 93 (Transita distante de la acera u orilla de la calzada)

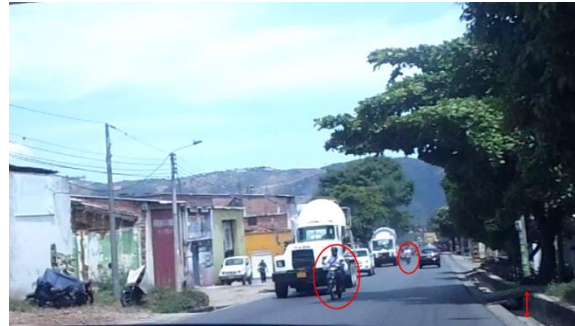
Cunetas con profundidad mayor a 15cm, además de la incorrecta posición de motos. K3+106

La falta de señalización horizontal en la vía y el comportamiento inadecuado de los conductores, en este caso evidenciado por el parqueo inadecuado cercano a la vía en estudio, pueden ser la causa 121 (no mantener distancia de seguridad) generadora accidentes.

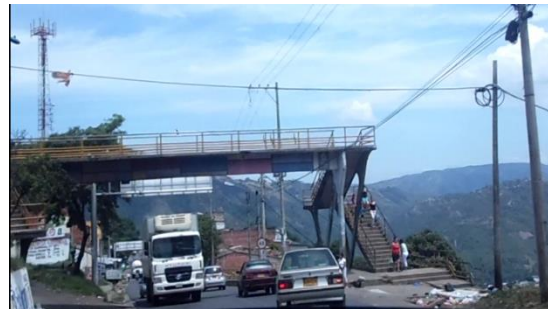
K0+130/K1+460/K3+098/K3+192

Falta señalización vertical referente a la altura del puente, puente no cumple norma de acceso a discapacitados, además de la ubicación de los postes dónde no se evidencia que cumpla con la normatividad de objetos cerca a la vía mínimo a 2m, en este caso a 0,4m de la vía.

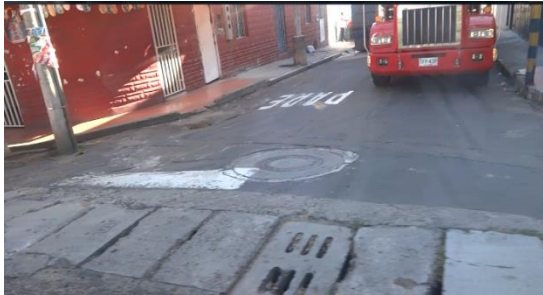
K0+593

El acceso a la vía principal no cuenta con carril de desaceleración en este caso y el radio de giro hace que el vehículo de carga tenga que ocupar los dos carriles al integrarse a la vía por su longitud, lo cual hace que se paralice el tránsito para darle paso al vehículo que está saliendo de dicho lugar.

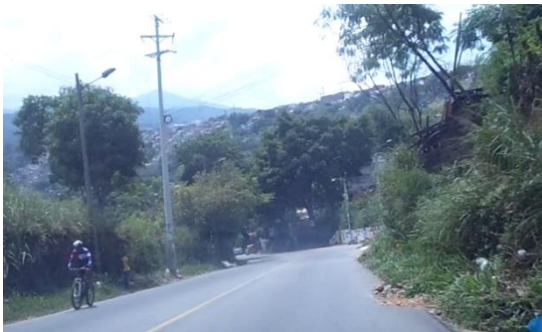
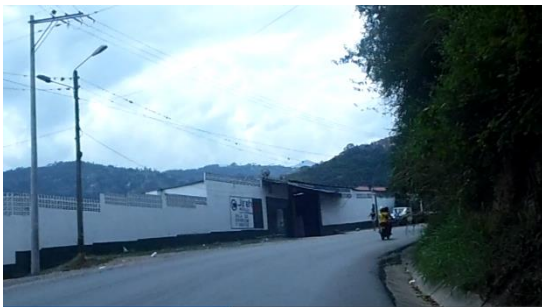
Vegetación en la vía y ubicación de postes K1+109/K2+300

Se puede observar en la imagen la presencia de vegetación en la vía, además de la mala ubicación de los postes puesto que según la normatividad aunque son un elemento útil para mitigar accidentes, mal

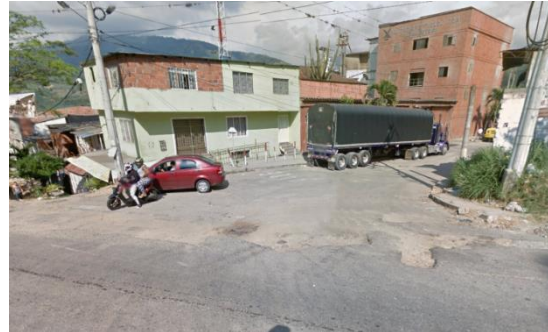
K2+635

Pavimento en deterioro

En la figura se observa que el estado de la superficie de rodadura repercute directamente sobre la distancia de frenado, esto ocasiona que el conductor en algunos casos tenga que recurrir a maniobras evasivas que pueden terminar en accidentes, además del deterioro de la señalización horizontal.

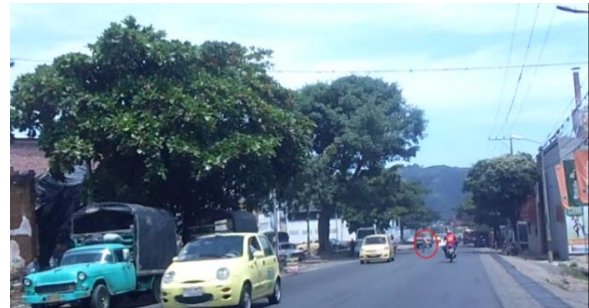
K0+525

En la imagen se observa la falta de andenes para los peatones, ya que en todo el tramo es evidente el riesgo para los mismos. En la vía en estudio el flujo peatonal es muy alto a causa de la cantidad de viviendas (muchas en invasión) y de los empleos generados en la zona. En la figura se puede observar personas cruzando la vía, esto genera accidentes debido a la CAUSA 409 (Cruzar sin observar), puesto que la vía no es apta para que los peatones crucen de una manera segura.

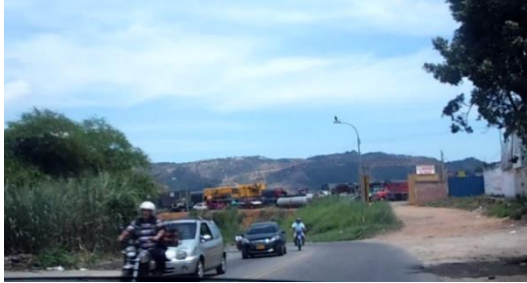
Señal vertical faltante
K0+550

En la imagen se observa la falta de señalización indicando el tipo de curva en la cual se va a transitar, en este caso esta posee un radio muy pequeño y es por esto que se debe informar acerca de la peligrosidad de la misma para que disminuya la velocidad de operación y así disminuir su riesgo de accidentalidad. Otra falencia se observa en la falta de demarcación.

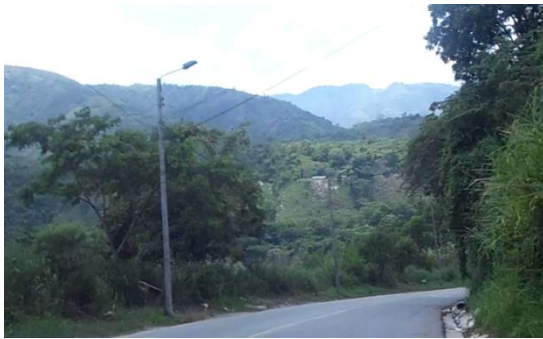
Ausencia de delineadores de curva
K1+776/K3+267/K3+597

En las imágenes mostradas se puede observar la falta de delineadores horizontales faltantes en las curvas, ya que es indispensable para indicar la proximidad a ella, además de tener gran importancia en horas de la noche ya que no hay ningún tipo de iluminación detectada en estos tramos, por ende es relevante la colocación de mínimo cuatro delineadores en cada curva.

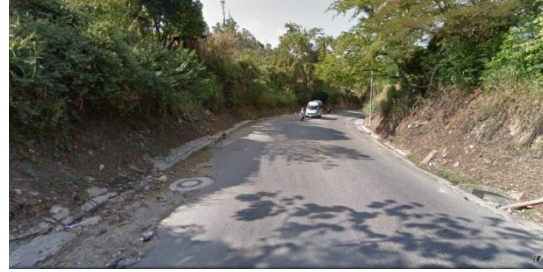
Señal vertical faltante
K1+737/K3+207/ K3+448

En las imágenes mostradas se puede observar la falta de señalización para advertir al conductor la proximidad de una curva pronunciada hacia la derecha o izquierda, con el fin de reducir la velocidad de operación. Haciendo que se produzca la causa de accidentalidad 301 (Ausencia total o parcial de señales)

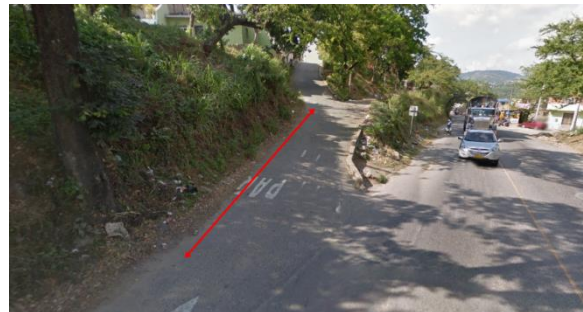
Vegetación disminuye ancho de carril
K2+413

Se puede evidenciar como el ancho de carril se ve afectado a causa de vegetación.

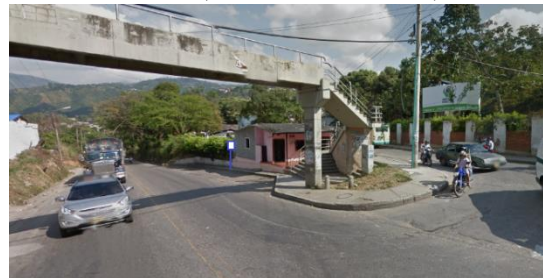
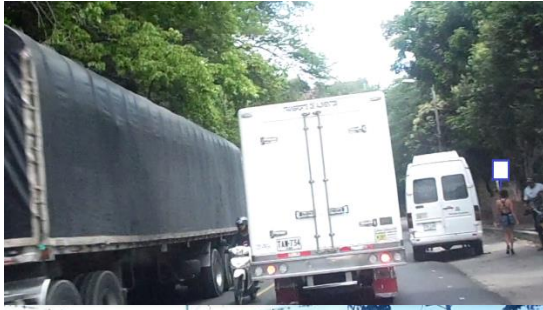
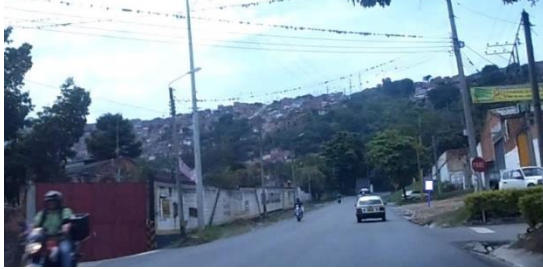
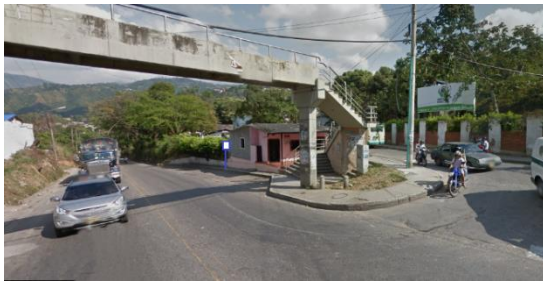
Señal horizontal y vertical faltante
K2+614/K3+224/(K2+173 Sentido N-S)

A lo largo del tramo se evidencia la falta de paraderos de buses, puesto que en varias ocasiones se observaron situaciones dónde peatones cruzan la vía de manera indebida poniendo en riesgo su vida. En las imágenes se presentan posibles lugares dónde se pueden vincular paraderos de buses, sin olvidar que la señal SI-08 debe estar acompañada de señales horizontales según el capítulo 3 ítem 3.2.14 del “Manual de Señalización vial” del Ministerio de Transporte de Colombia, demarcando el sitio en el cual se deben recoger pasajeros.

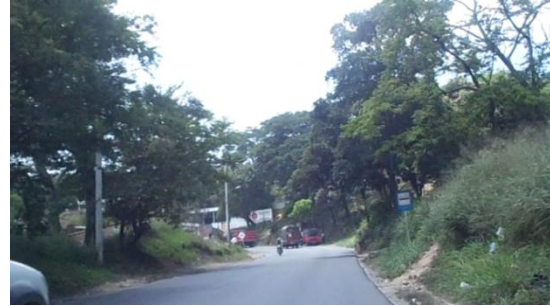
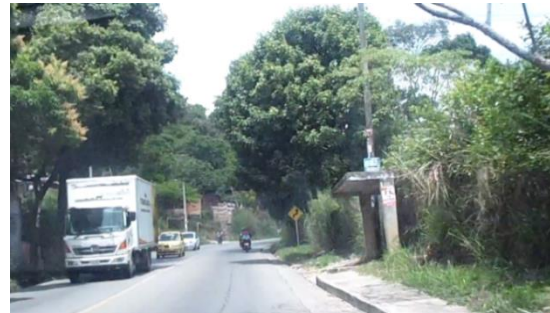
Ubicación de señal SI-08 inadecuada
K2+623 (N-S)/ K2+656 / K1+375 (N-S)

A lo largo del tramo en estudio se encuentran 3 paraderos de buses los cuales no tienen la señalización horizontal adecuada con el fin de demarcar la zona en la cual el bus debe parar para recoger los pasajeros, evidentemente la vía no demarca bermas, por lo tanto no parece tener espacio para la parada del bus, es decir no la señal no está ubicada correctamente.

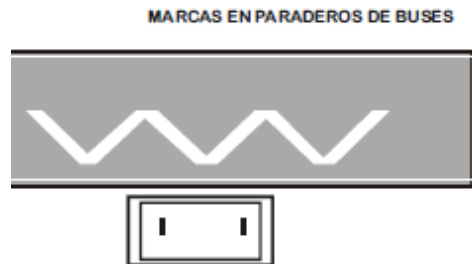
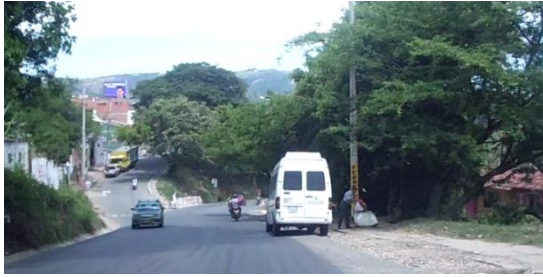
Parada de bus
K2+283/ K0+823

A lo largo de la vía se observó la falta de paraderos de buses apropiados para los usuarios. Por esto, se generan riesgo de accidente, puesto que eliminan la continuidad del carril al detenerse para el ascenso y descenso de pasajeros. En la imagen también se puede notar la maniobra que debe hacer el ciclista a causa del mal parqueo del carro y de la falta de una demarcación o ciclo ruta exclusiva para ciclistas.

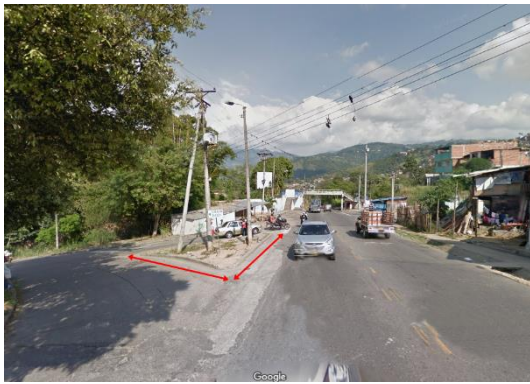
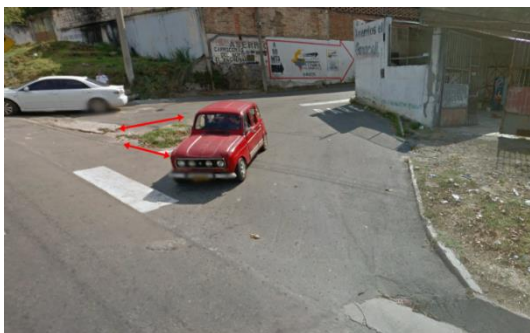
K1+421/ K1+885

En las imágenes mostradas se observa el mal estado de la isleta, en la abscisa K1+885 el elemento separador, ni siquiera posee bordillo o sardinel que demarque la forma de esta. Tampoco posee algún elemento o demarcación con el fin de iluminar en la noche a los vehículos sobre el objeto en medio de la vía. Esto puede ser una causa de accidentalidad, ya que no cumple una función adecuada y si puede ser

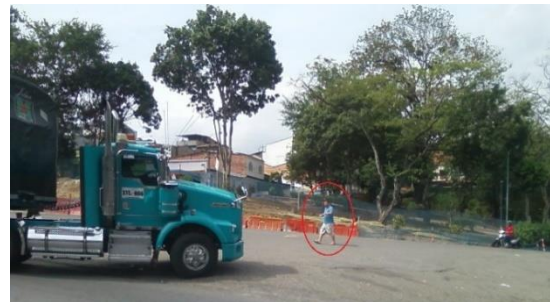
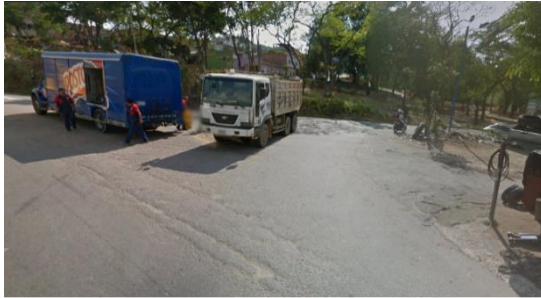
En las imágenes mostradas se observa la intersección en la abscisa K2+825 sin ningún tipo de señalización. En este punto es necesario instalar una isleta con el fin de guiar el movimiento de los vehículos, servir de refugio a peatones y proporcionar una zona para la ubicación de la señalización y la iluminación. La falta del elemento convierte en este punto, en un punto proclive a una alta accidentalidad.

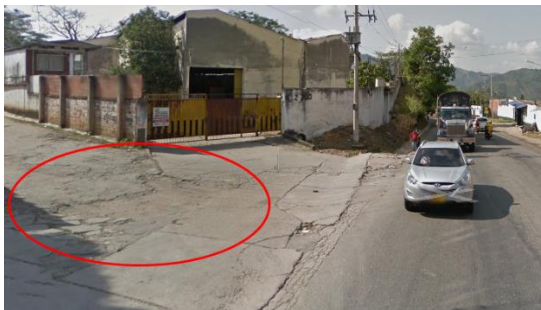
K2+192

Pavimento en deterioro

El estado de la superficie de rodamiento repercute directamente sobre la distancia de frenado, esto ocasiona que el conductor en algunos casos tenga que

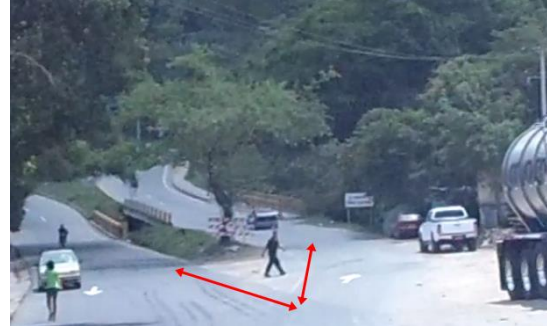
K4+056

En la imagen se puede observar la falta de demarcación de transición en el ancho del pavimento, se debe demarcar ya que en este caso se reduce el número de carriles.

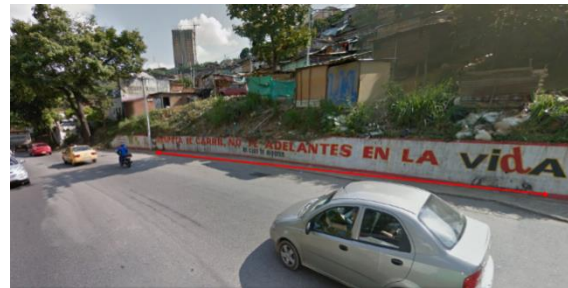
K1+317

En la imagen se observa el mensaje que se le da a quienes transitan la vía “Respetar el carril, no te adelantes en la vida”, aunque tiene un fin preventivo, por su ubicación puede ser una distracción para los conductores y generar algún tipo de accidente.

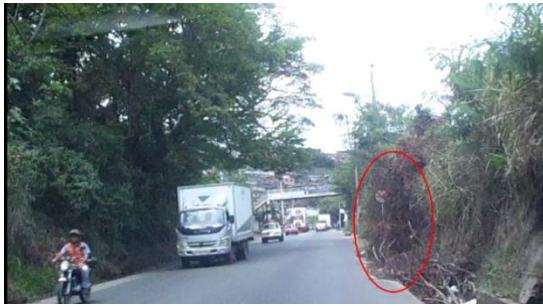
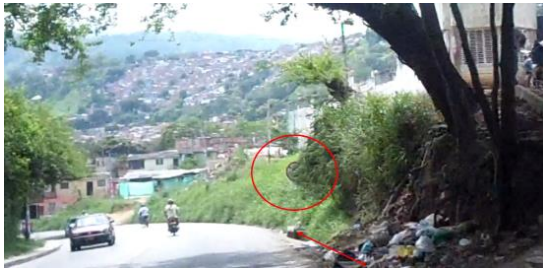
Señales verticales con poca visibilidad
K1+365/ K2+760

La señal de velocidad se encuentra con poca visibilidad debido a que la vegetación es abundante y oculta parte de la señal reglamentaria.

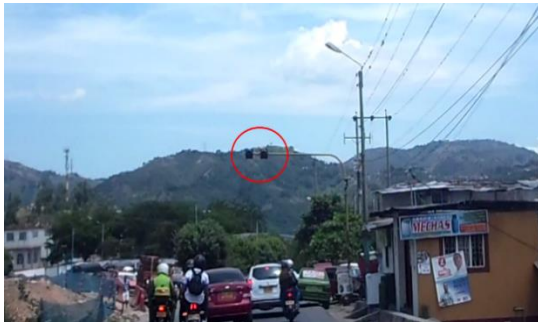
Señal vertical faltante y semáforo dañado
K4+104

En la imagen se puede observar un semáforo el cual no se encuentra en funcionamiento, por ende es una gran falla, ya que este es un dispositivo de señalización que permite regular la circulación de vehículos y peatones en la vía; por tal razón es importante el mantenimiento o en su defecto el cambio de este dispositivo para disminuir el riesgo de accidentalidad, además de una señal informativa sobre la proximidad a este.

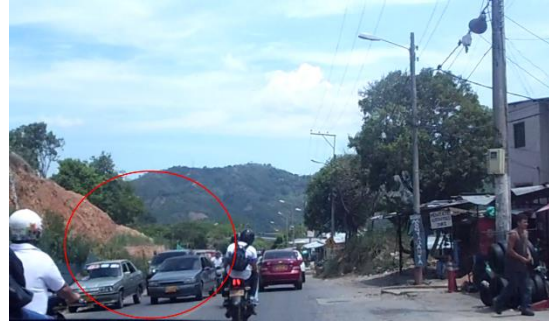
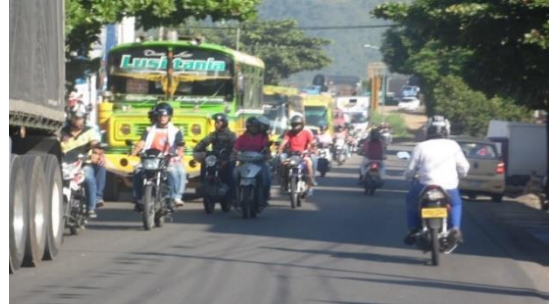
Congestión en la vía
K2+704/ K3+106/ K2+820

En las imágenes mostradas se evidencia que los fallos estudiados en la vía tienen repercusiones día a día, no solo con accidentes de tránsito, también con el acumulamiento de vehículos en diferentes puntos de la vía, y la manera como los peatones ponen en riesgo su vida a causa de lo mismo.

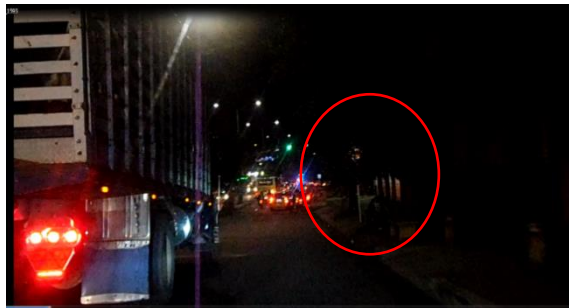
Poca visibilidad de señales verticales
K0+238

En esta imagen se puede observar la poca visibilidad que tiene el conductor para observar la señal SR-28 (prohibido parquear) debido a que allí existe un árbol cerca al paso vehicular el cual le quita visibilidad al conductor ante la señal reglamentaria.

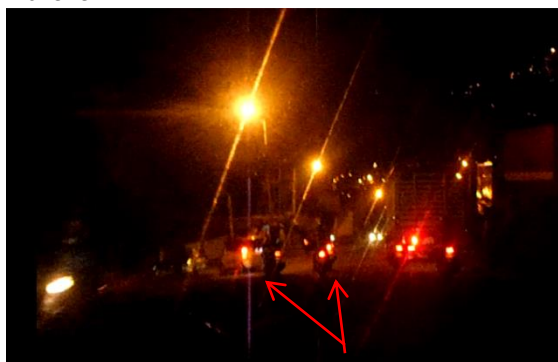
Señalización reflectiva faltante
K0+515

En esta imagen se observa que hay una bifurcación a la izquierda y en la vía no se presenta ningún tipo de señal reflectiva advirtiendo de esta; teniendo en cuenta que la señal de bifurcación SP-16 y las señales verticales faltantes ya fueron estudiadas en el ítem anterior.

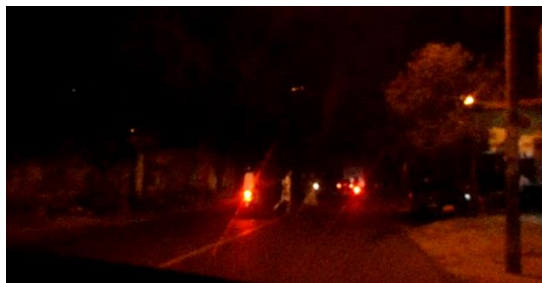
En esta imagen se puede observar nuevamente y en otro escenario la imprudencia de los peatones y el conductor de la motocicleta, debido a q cruzaron la

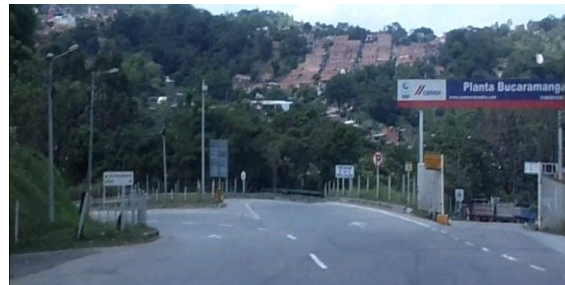
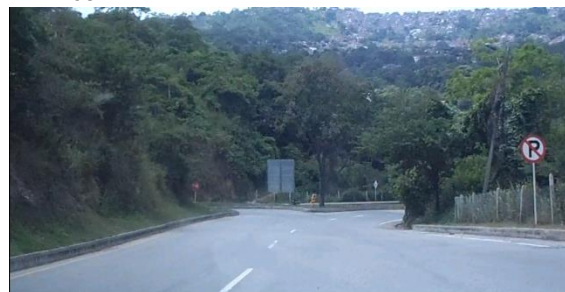
K4+268

En los dos tramos mostrados en las figuras anteriores hace falta la señal de indicación de que los vehículos se están acercando a una bifurcación de la vía, lo que puede convertirse en las causas de accidentalidad 301 (Ausencia total o parcial de señales) y 131 (No respetar prelación).

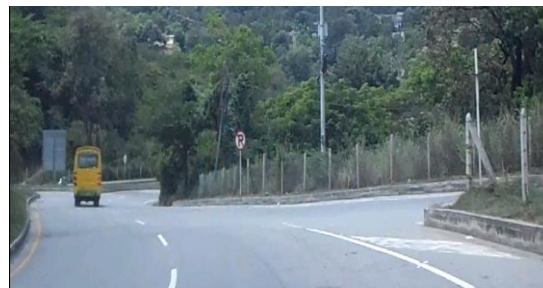
Se puede observar que no hay ninguna señal que le indique al conductor que en la parte derecha ahí un carril de incorporación de tránsito, así lo anterior se puede convertir en las causas de accidente 301 (Ausencia total o parcial de señales) y 131 (No respetar prelación).

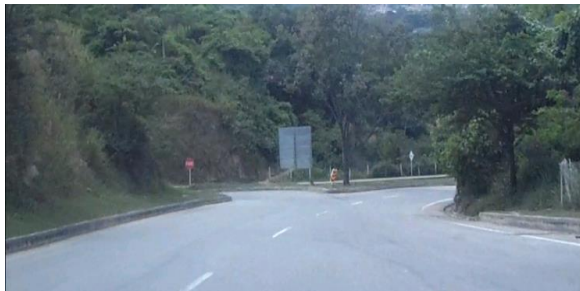
K4+268

Falta la información acerca del destino al que conduce cada bifurcación presente en la vía.
