Auxiliar de Ingeniería Civil en residencia de obras en la empresa GECELCA S.A E.S. P, Central  
TermoGuajira

Trabajo de Grado para Optar al Título de Ingeniero Civil

Universidad Industrial de Santander

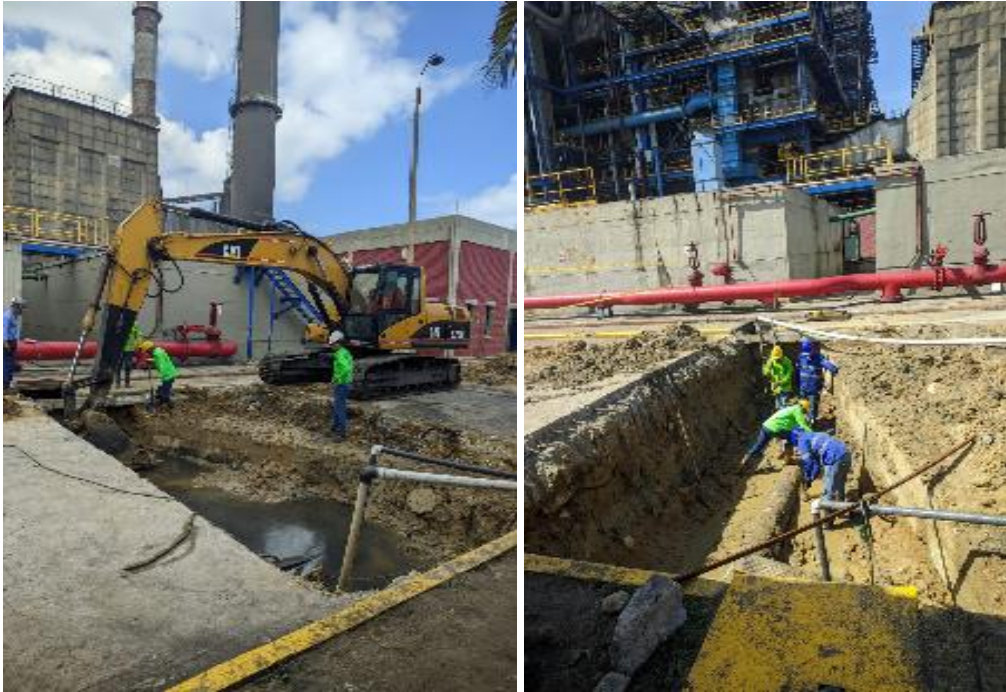
**Figura 8**

*Demolición placas de concreto y tuberías implicadas en la filtración de agua.*

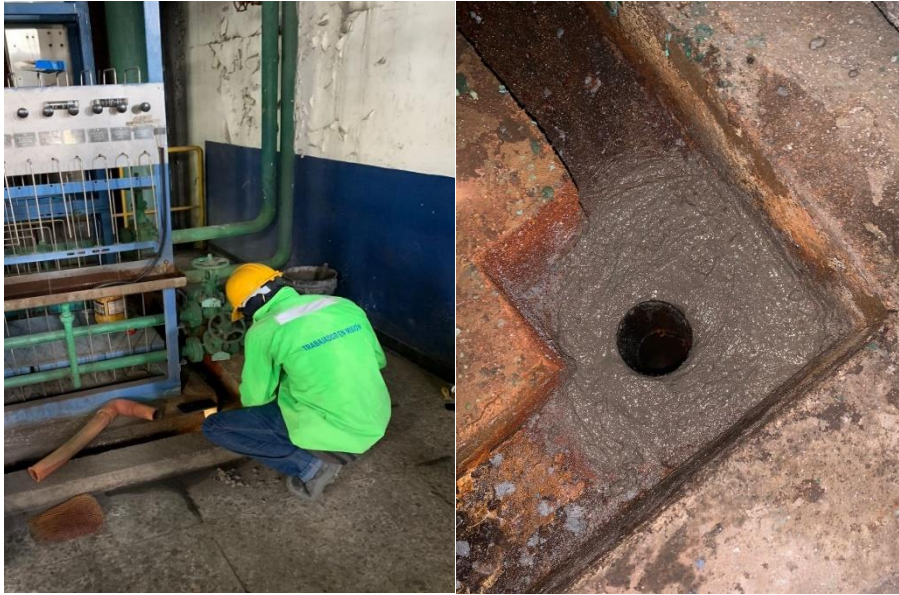
**Figura 9**

Se reportó un derrame de abundante agua y filtración hacia el nivel inferior en el panel toma muestras al área de servicios técnicos, lo cual representaba un riesgo para el personal de la planta. Se apoyó al equipo de obras civiles en una previa inspección y evidencia de fractura en una sección del dique canal, lo que impedía que cumpliera la función de transportar el agua hacia el drenaje correspondiente e igualmente una obstrucción en las tuberías de drenaje. Elaborar una nueva sección del dique deteriorado y adecuación de las tuberías de drenaje fue la solución que se optó para la problemática (*figura 9*).

*Panel toma muestras, dique y adecuación de tuberías en mal estado.*

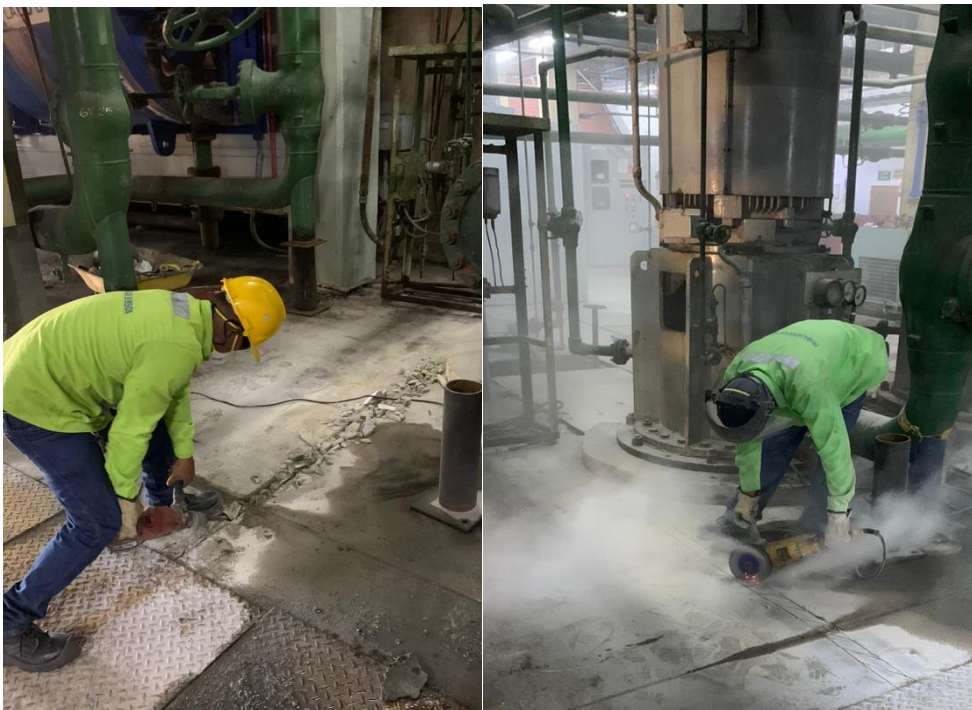
### Figura 10

*Corte y demolición de losa en concreto para elaboración de regatas.*

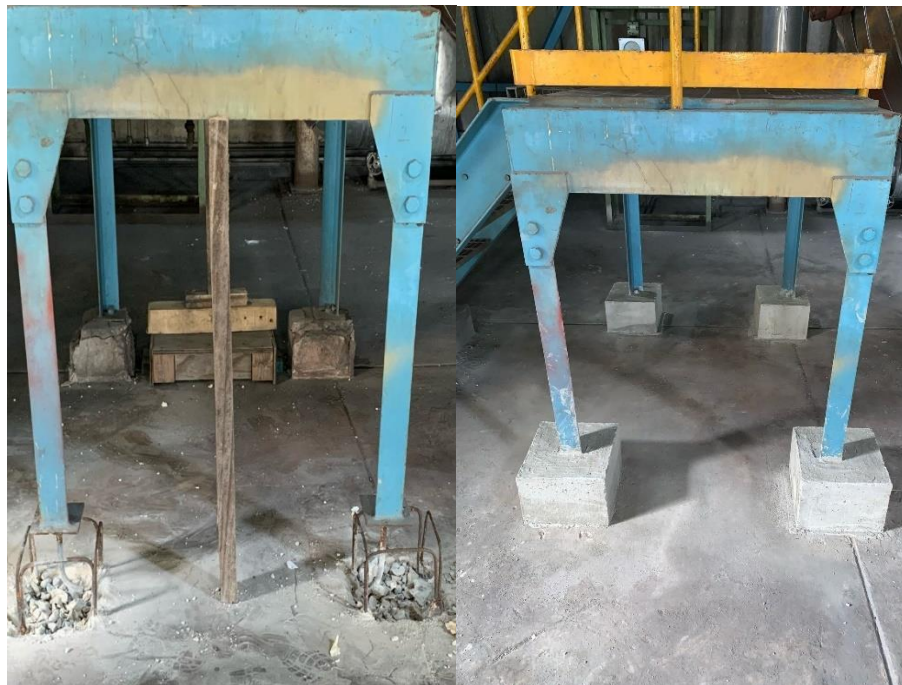
### Figura 11

La administración de la central TermoGuajira- solicitó la revisión estructural de los apoyos correspondientes a la escalera de acceso al tanque de alimentación de la unidad 1, en la cual, posterior a una inspección se evidenció un completo deterioro y fisuras de gran tamaño en los mismos. Se procedió a la demolición de los apoyos y la elaboración de unos nuevos, lo cual se

*Apoyos escalera de acceso tanque de alimentación Unidad1.*

logró primeramente dando soporte temporal a la escalera de acceso con pilotes de madera, posteriormente se procedió a la demolición de apoyos en concreto y retiro de acero de refuerzo, se logró inspeccionar en este paso una disposición irregular del acero de refuerzo, posiblemente siendo la causa de la fractura de los apoyos, por lo que se decidió elaborar una nueva distribución de acero de refuerzo. Se garantizó igualmente la limpieza y retiro de escombros en la zona correspondiente, nivelación y aplicación de producto adhesivo para la unión de concreto nuevo y viejo (Sikadur 32), finalmente se fundieron nuevos apoyos con acero de refuerzo longitudinal y transversal, corrigiendo la disposición original de los mismos (*figura 11*).

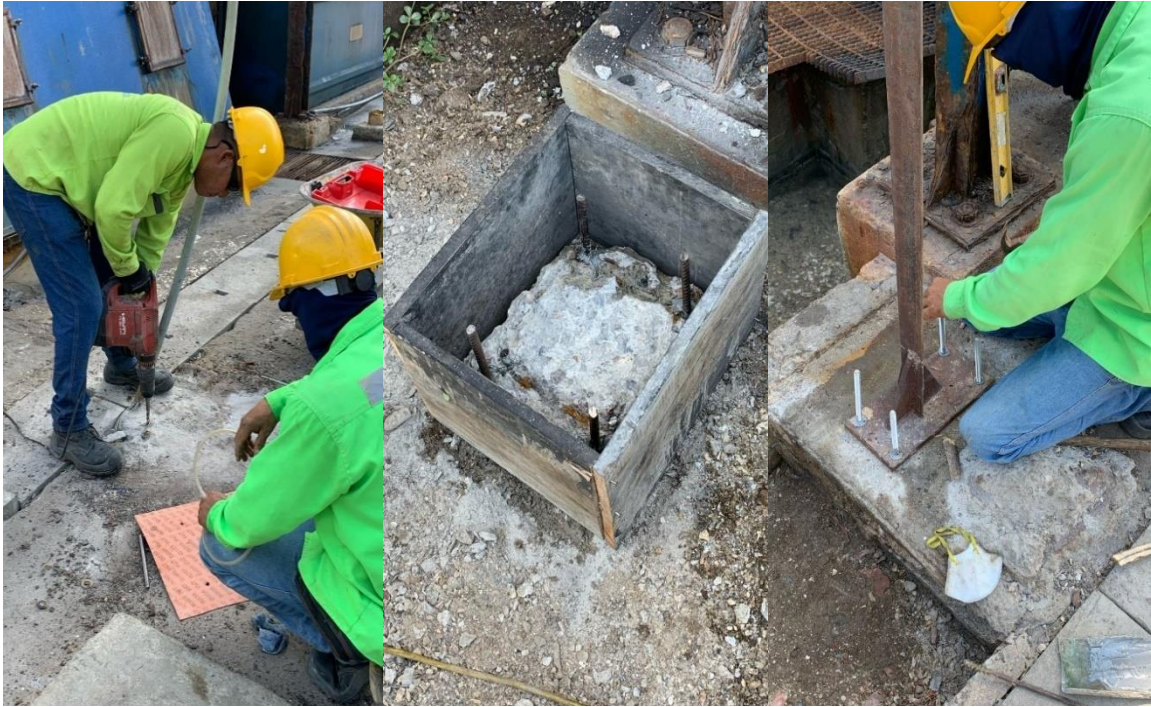
**Figura 12**

En el área de casa de bombas era necesario la elaboración de apoyos e instalación de pernos de anclaje para el soporte de una tubería metálica en mal estado, los apoyos en concreto se encontraban fracturados y los anclajes metálicos corroídos completamente, por lo que se procedió a su demolición y retiro. Para la instalación de los anclajes tipo perno se procedió a la nivelación de la zona, perforación de la losa base, elaboración de platina base e instalación de pernos de anclaje con el uso de adhesivo que permitiera su unión con el concreto antiguo (Sikadur Anchorfix). Fue necesario realizar los trámites correspondientes para garantizar los productos químicos y herramientas menores a utilizar, teniendo una coordinación de forma directa con el almacén, ferreterías y equipo de trabajo.

*Anclajes tipo perno y elaboración de nuevo apoyo en concreto, casa de bombas.*

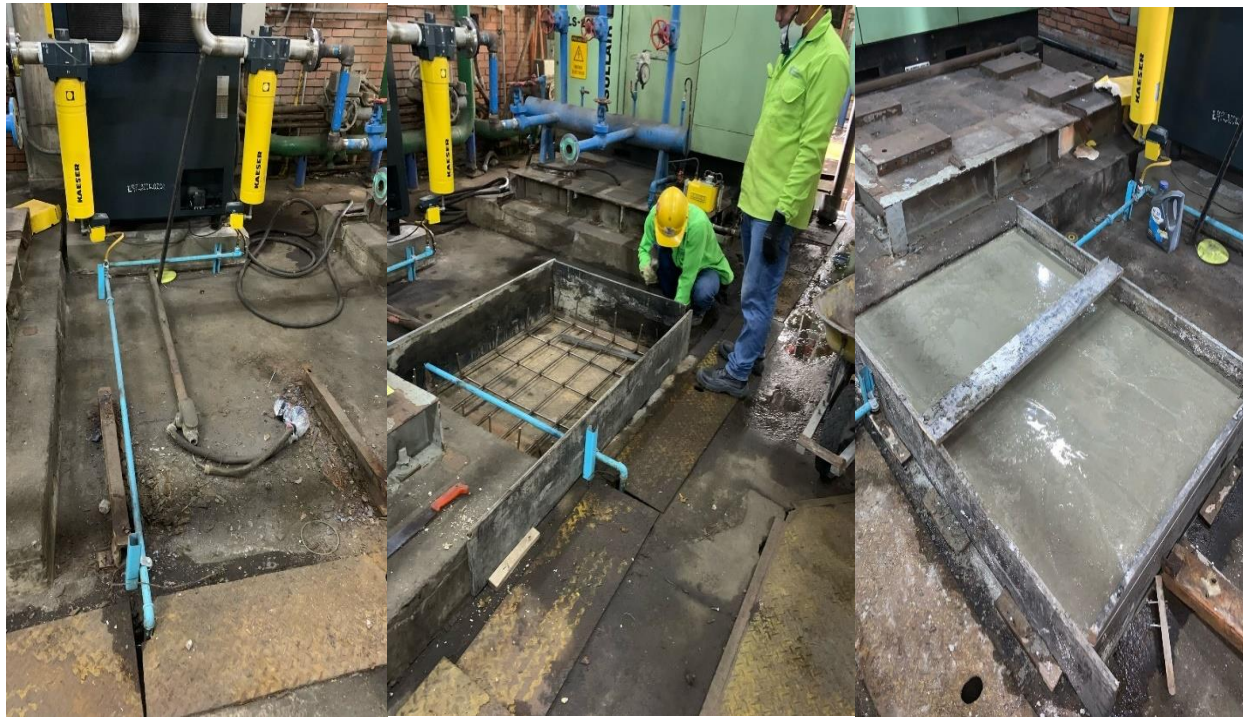
### Figura 13

*Construcción de base en concreto para secadores, unidad 1.*

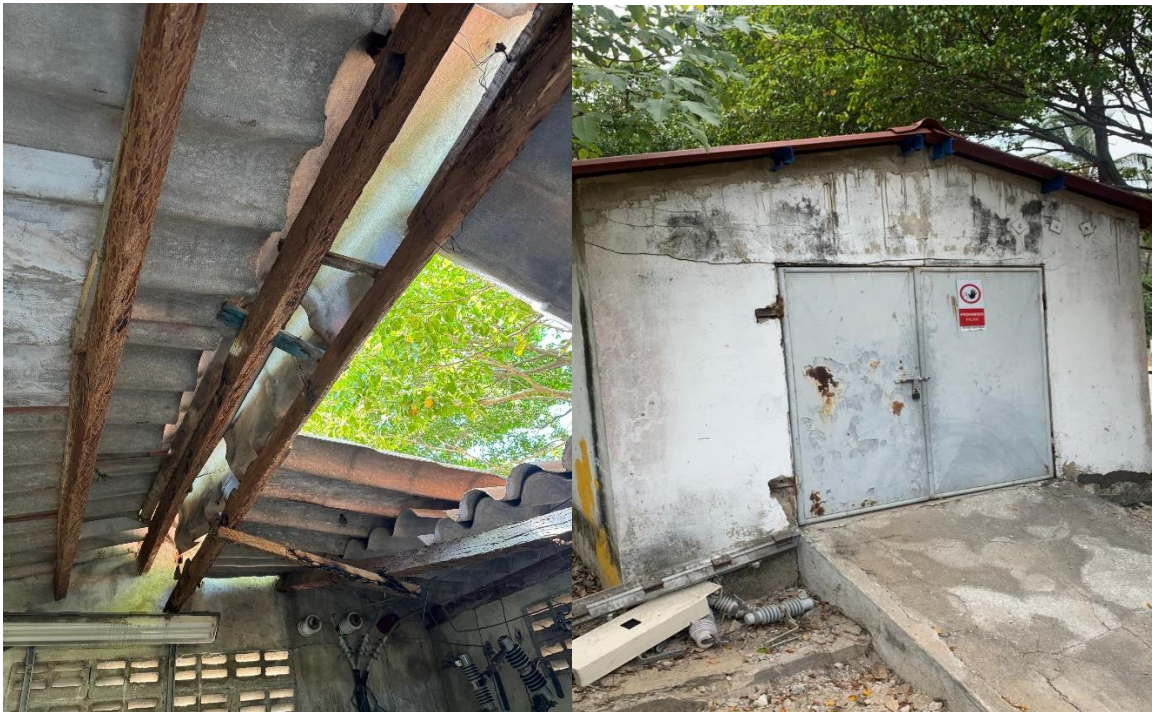
### Figura 14

El segundo paso consistía en una evaluación de la cubierta y las vigas de apoyo, la cubierta se encontraba fracturada y en algunas secciones se había perdido su totalidad, por otro lado, las

vigas que eran de madera estaban en un alto nivel de deterioro y estaban siendo soportadas por cables de conducción eléctrica. La reparación de la cubierta fue primordial debido al riesgo que representaba el mal estado, por lo que se procedió a la demolición y retiro de todo el material involucrado. El estado de la cubierta y las vigas de madera pueden apreciarse en la *figura 14*.

*Situación deterioro caseta subestación casas-casino.*

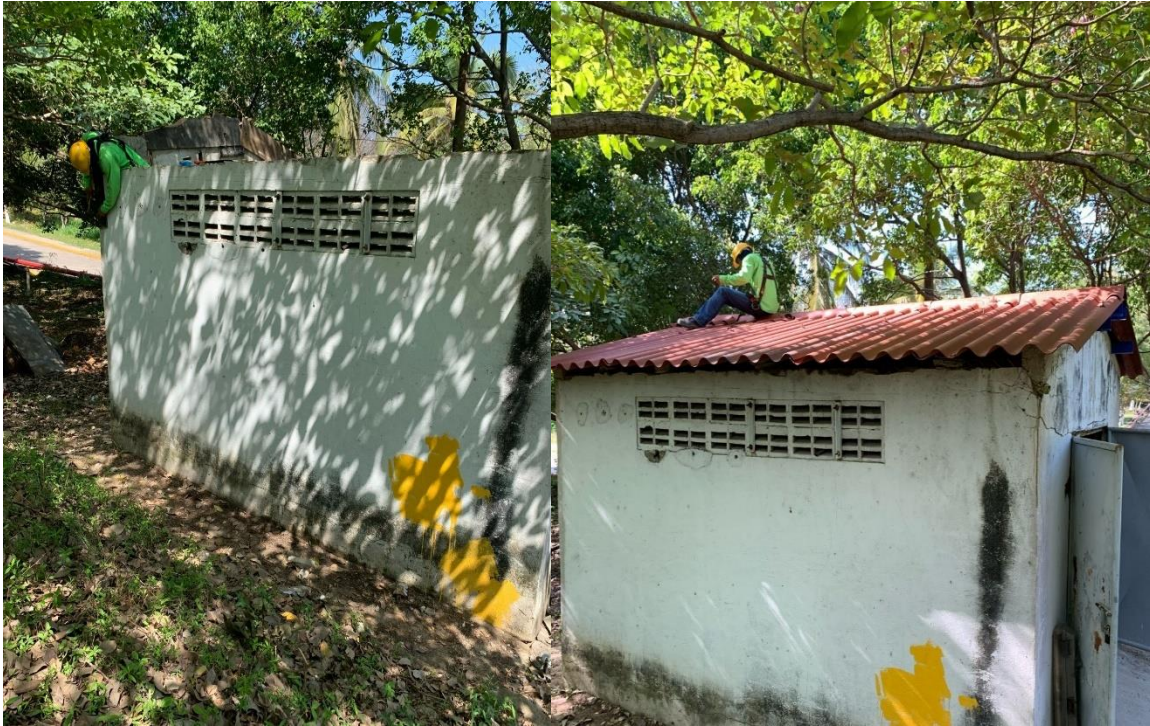
**Figura 15**

*Reparación cubierta subestación casas-casino.*

Fue necesario aumentar el nivel de cubierta, por lo que se fundió una nueva sección en concreto para lograrlo, se instalaron vigas de soporte metálico en el nuevo nivel y se dispuso de la nueva cubierta utilizando tejas cerámicas (*figura 15*).

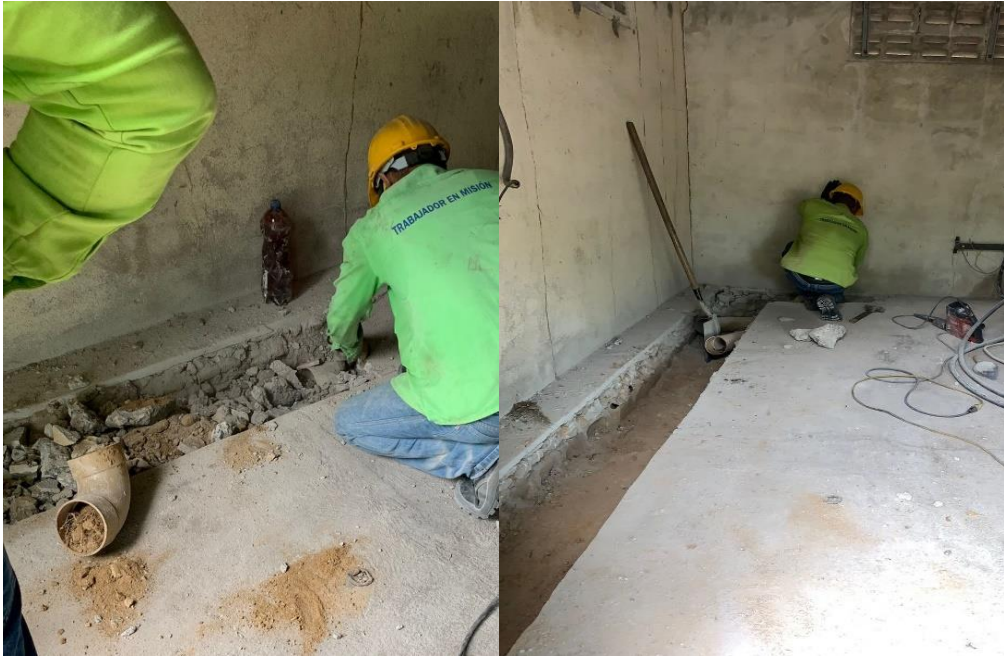
**Figura 16**

*Construcción de regatas al interior de la subestación casas-casino.*

Después de la reparación y adecuación de la cubierta, el equipo eléctrico de la central, requirió la elaboración de unas regatas para la instalación futura de cableado eléctrico por medio de ellas, por lo que, mediante la demarcación previa, corte de sección de losa a retirar, demolición y posterior limpieza de escombros fueron construidas en el interior de la caseta subestación casas-casino (figura 16).

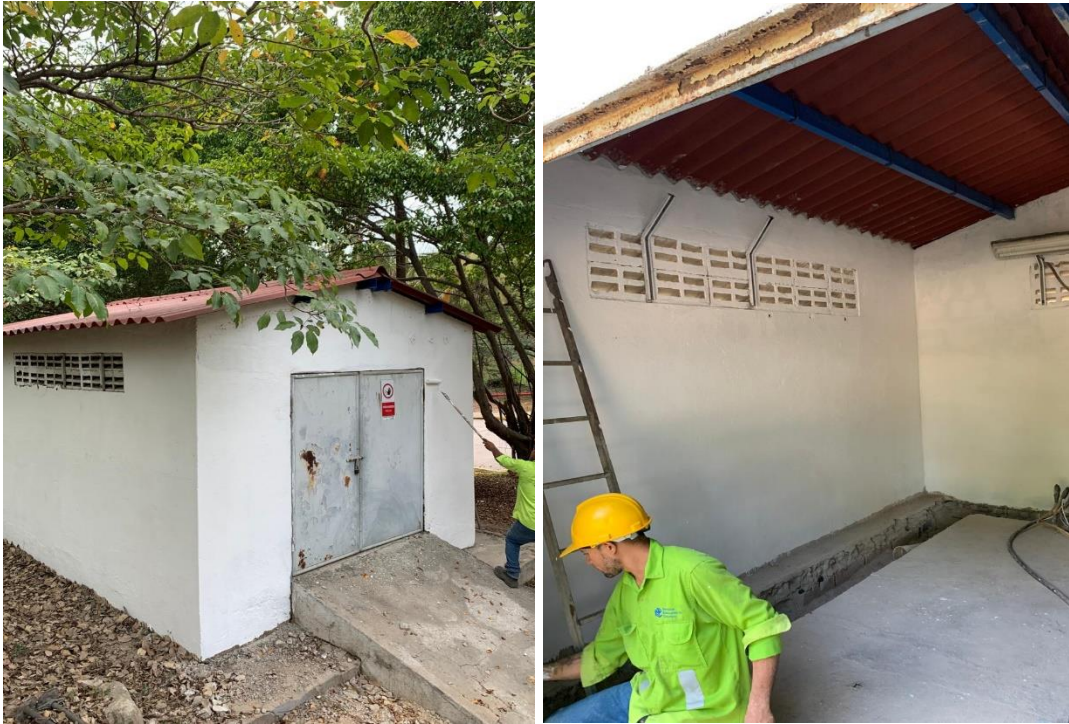
**Figura 17**

*Pintura y producto final reparación subestación casas-casino.*

Con las adecuaciones realizadas en la cubierta y la elaboración de las regatas solicitadas, el paso final era la reparación de las paredes en mal estado, en algunas secciones de las mismas existían grandes fisuras o fracturas estructurales, por lo que se abordaron retirando las secciones más deterioradas y preparando la superficie para la aplicación de mortero, se aplicó mortero para cubrir los daños y se trabajó para dar un acabado uniforme. Las paredes de la caseta subestación casas-casino fueron limpiadas y detalladas para su pintura, tanto como interna y externas, dándole un acabo final y terminando con ello la reparación, pudiendo apreciarse en la *figura 17*.

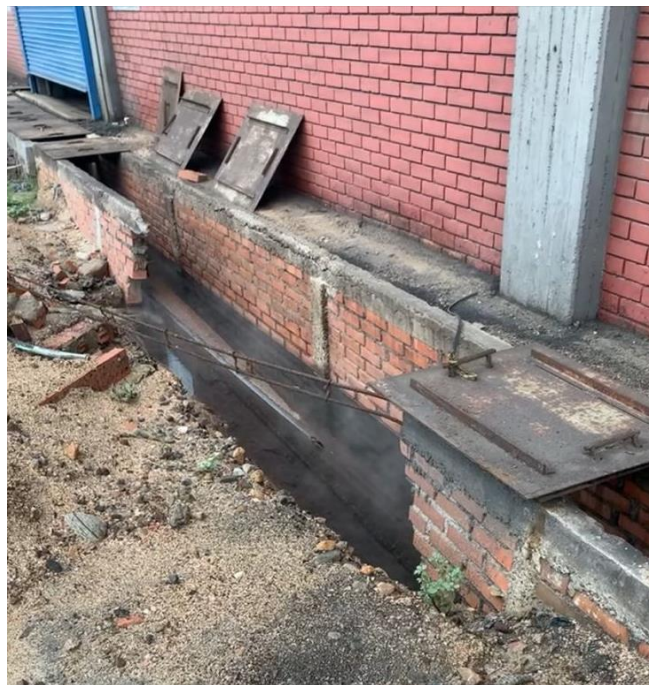
### Figura 18

La unidad uno de la central TermoGuajira detuvo su proceso de generación para desarrollar una serie de mantenimientos programados, esto con el fin de optimizar y/o corregir aspectos que no se podían llevar a cabo mientras que los equipos de generación se encontraran en servicio, el tiempo para realizar las intervenciones eran de aproximadamente siete días. Entre ellos la reparación del cárcamo de tubería drenaje, el cual había sufrido un efecto domino y con el tiempo se encontraba fracturado casi en su totalidad (*figura 18*), las causas del mismo se atribuyeron a la

*Situación deterioro cárcamo, tubería de drenaje, unidad 1.*

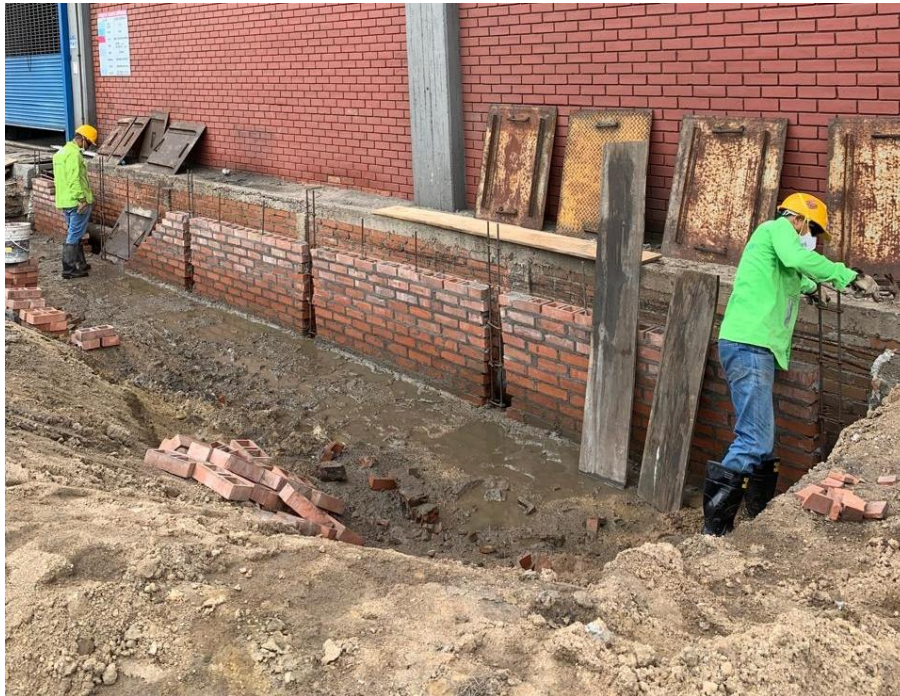
### **Figura 19**

*Elaboración de anclajes y muro, cárcamo drenaje, unidad 1.*

La problemática para el equipo de trabajo era la cantidad de agua y vapor caliente que circulaba por el cárcamo, al detenerse el proceso de generación de la unidad uno, se procedió al drenaje con la utilización de una bomba sumergible que permitió evacuar el agua excedente, lo anterior facilitó la intervención de maquinaria pesada para la demolición de los muros deteriorados y el retiro del material de suelo circundante.

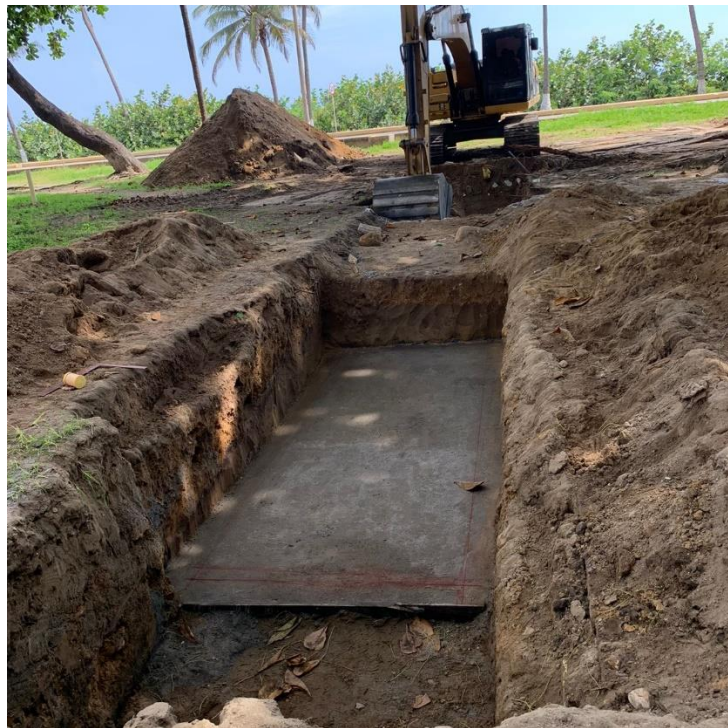
### **Figura 20**

*Excavaciones para instalación de sistema séptico integrado y bases conformadas por suelo-cemento.*

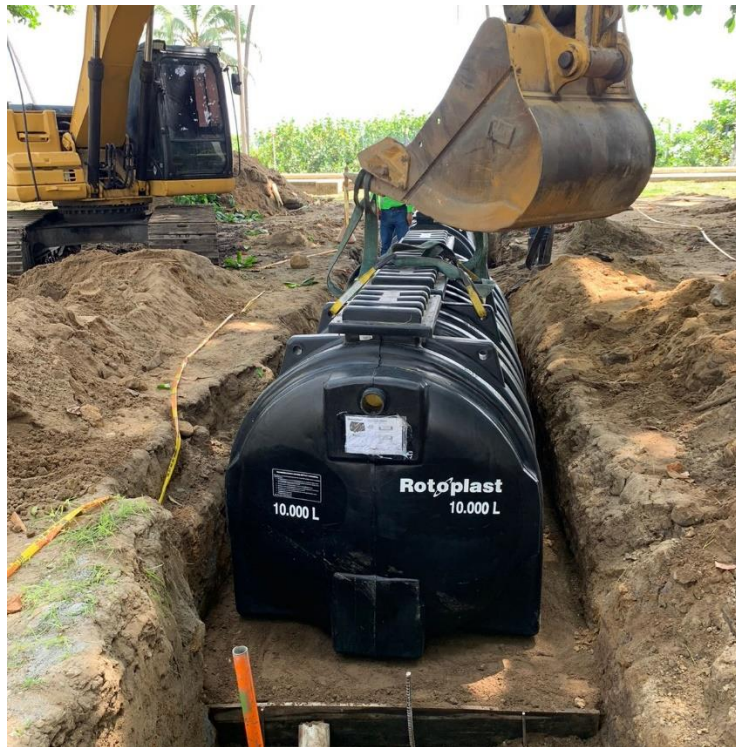
### **Figura 21**

*Tanques y base suelo-cemento para la instalación del sistema séptico integrado.*

Después de tener el espacio adecuado y estabilizado para el soporte de los tanques, se procedió mediante la ayuda de maquinaria pesada e izaje su transporte y disposición, los tanques fueron sujetos mediante una configuración de eslingas y colocados en las excavaciones acorde al sistema de drenaje como se puede apreciar en la *figura 21*, ambos tanques tenían una continuidad en su funcionamiento, por lo cual una de las excavaciones se encontraba a un mayor nivel para garantizar una pendiente y una distribución de líquidos por gravedad. Finalmente, los tanques serían abordados por plomeros de la central para completar su instalación y puesta en servicio.
