**EVALUACIÓN DE CAUSAS Y MECANISMOS DE FALLA EN LAS
ESTRUCTURAS DE PROTECCIÓN DE LA RIVERA DEL RÍO DE ORO DEBIDO
A LA AVENIDA QUE SE PRESENTÓ EN FEBRERO DE 2005.**

**UNIVERSIDAD INDUSTRIAL DE SANTANDER
FACULTAD DE CIENCIAS FISICOMECAÑICAS
ESCUELA DE INGENIERIA CIVIL
BUCARAMANGA**

2006

**PROYECTO DE GRADO PRESENTADO COMO REQUISITO
PARCIAL PARA OPTAR AL TÍTULO DE INGENIERO CIVIL**

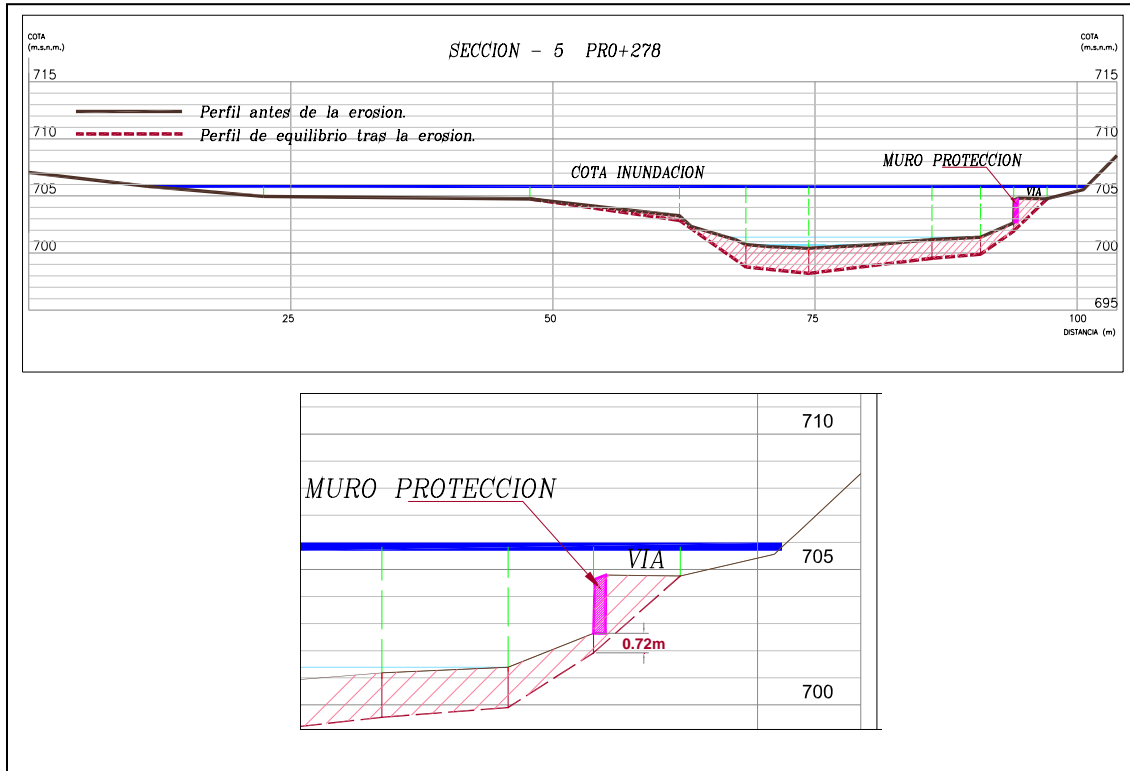
Figura 1. Socavación en el PR0+278. Maza

En la base del muro la profundidad de socavación calculada es de 0.72m, lo cual indica que el muro existente en este sitio pudo haber sido destruido porque estaba cimentado superficialmente, una parte sobre material aluvial y otra sobre rellenos antrópicos.

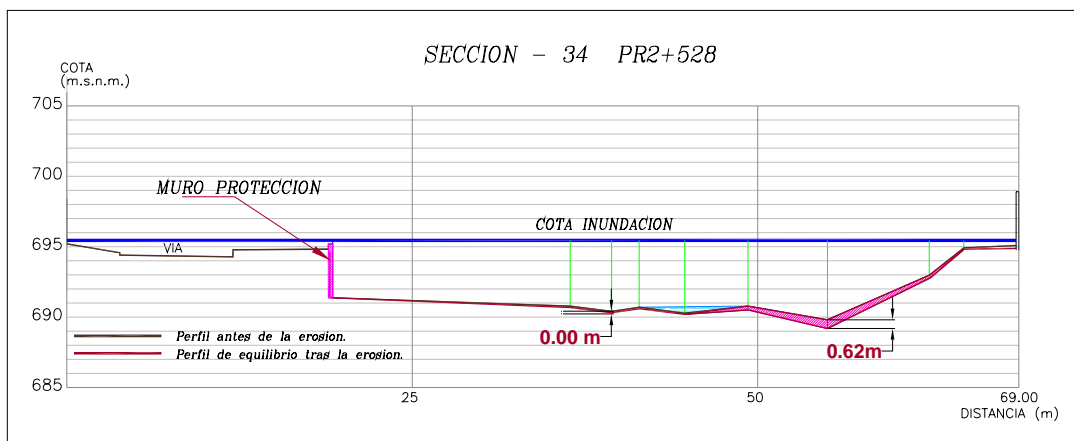
Figura 2. Socavación en el PR2+528. Maza

Los cálculos muestran profundidades de socavación de hasta 0.62m en la parte derecha de la sección y un lecho sin socavación en el costado izquierdo de la sección.

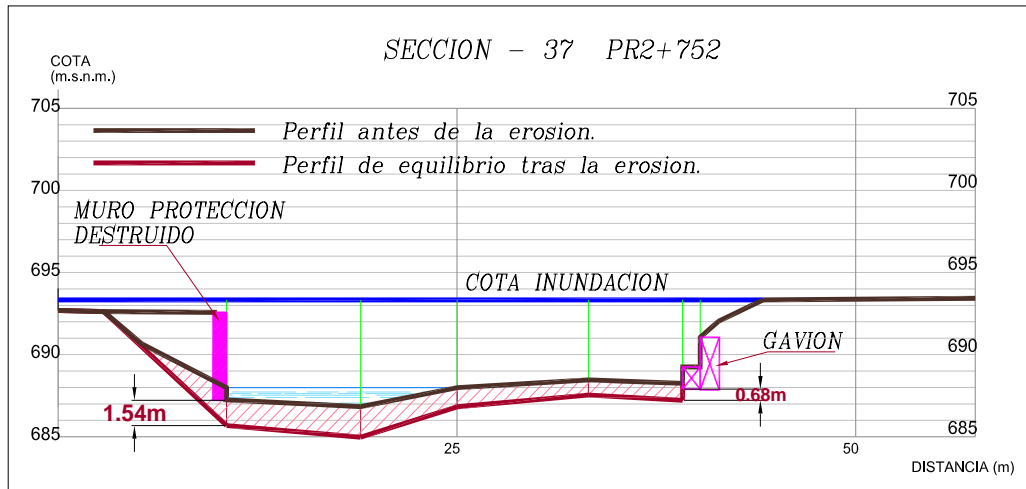
Figura 3. Socavación en el PR2+752. Maza

La estructura de protección en gaviones ubicada en el costado derecho de la sección presenta socavación en la base del muro, que origina grietas en la cabeza del talud que este protege.

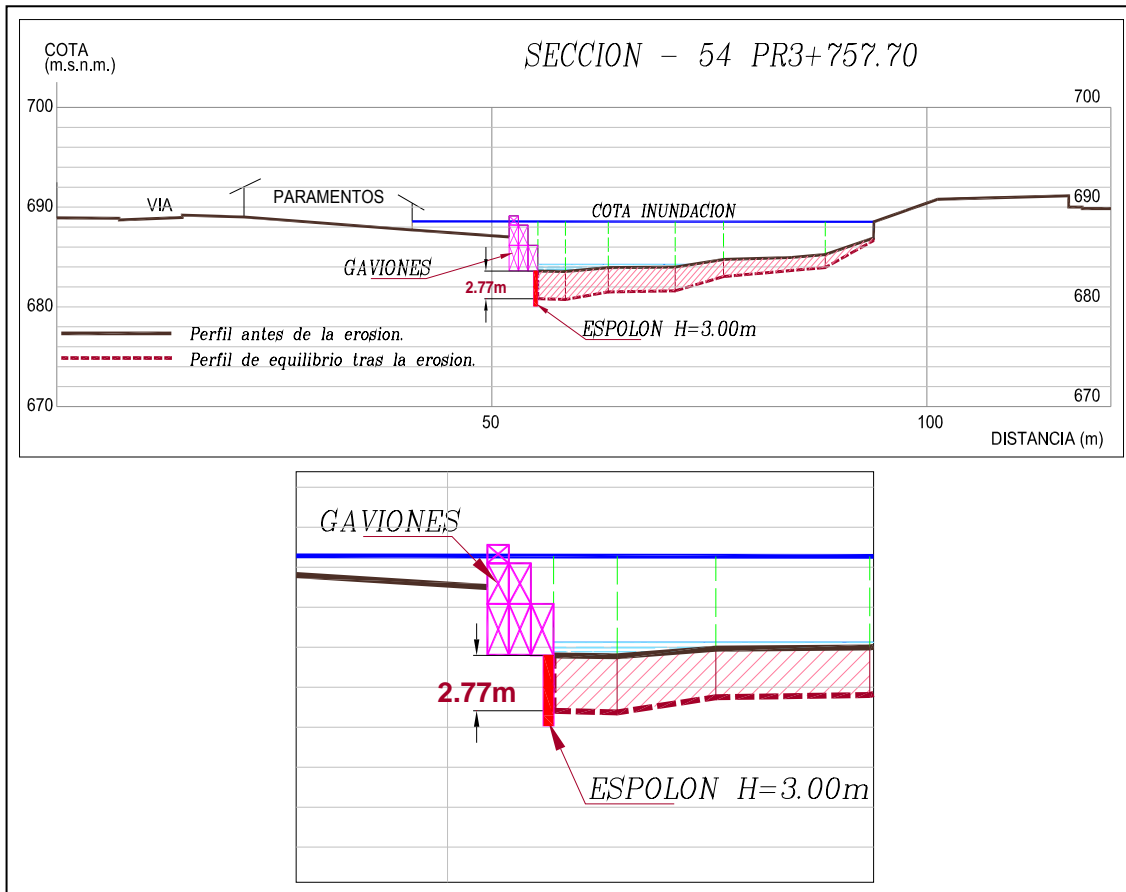
Figura 4. Socavación en el PR3+757. Maza

La profundidad de socavación calculada aunque es alta, no fue lo suficientemente fuerte para socavar el espolón de 3.0m de altura que posee ésta estructura de protección.

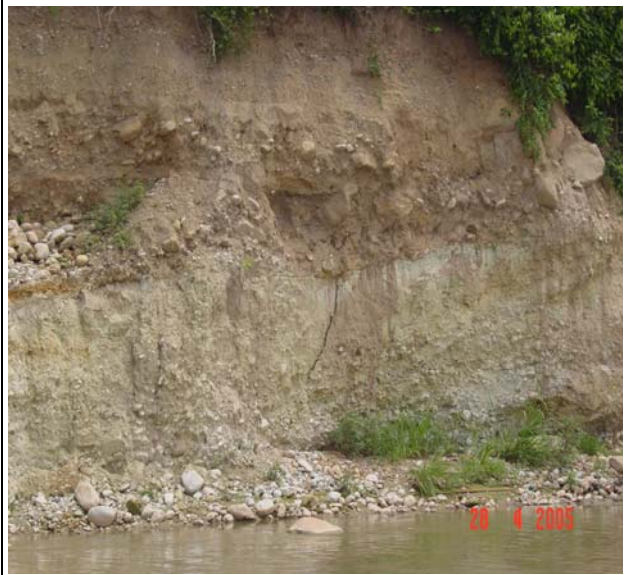
FOTO 8. SITIO 7

**Fecha de la fotografía:** 28 de Abril de 2005**Localización:** Talud frente al Barrio Convivir.**Comentarios:** Erosión en el pie del talud.

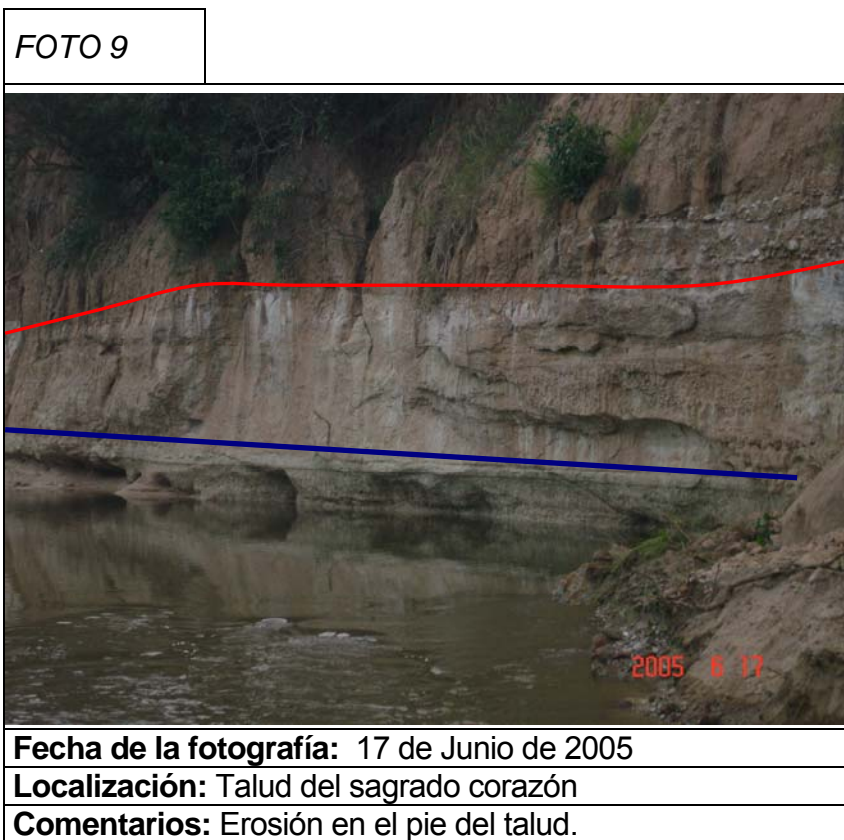
La Foto 9. muestra la estratigrafía del talud; la línea roja representa el contacto entre el miembro órganos grueso y el miembro órganos fino. La línea azul, representa el nivel actual de socavación del talud, el cual esta hasta 1.0m por encima de la lamina de agua.

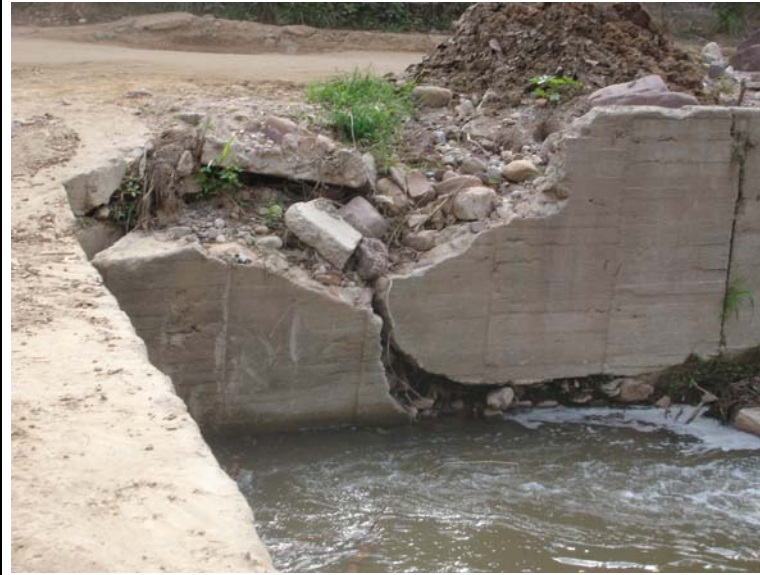
MURO No. 1

Comentarios: Obsérvese la rotura del muro justo en la junta con el estribo de la batea.

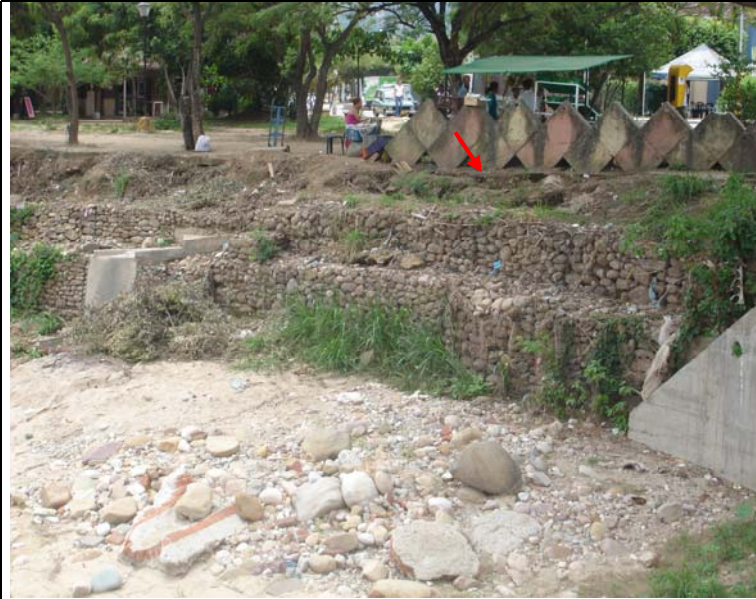
MURO No. 10

Comentarios: evidencia de grietas en la cabeza del talud que protege la estructura.

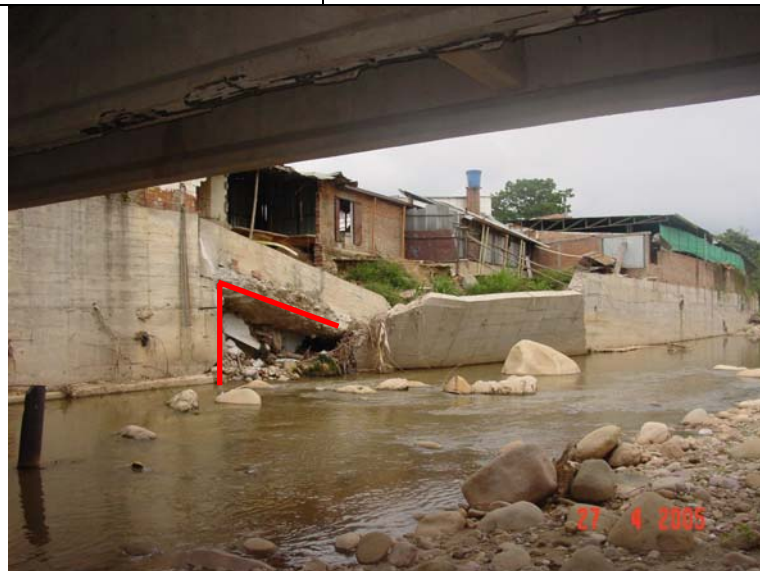
MURO No. 11

Comentarios: Apparently the non-cementation to a same level along the structure, was the cause of the failure of this structure.

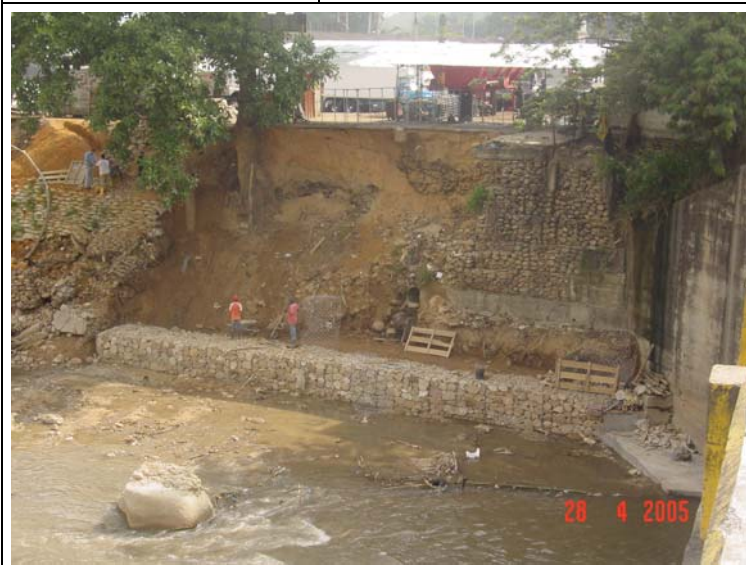
MURO No. 18

Comentarios: Obsérvese la progresiva invasión del cause.
