SECRETARÍA DE PLANEACIÓN Y OBRAS PÚBLICAS

INFORME TÉCNICO DEL ESTADO ACTUAL DE LA PLAZA DE MERCADO DEL MUNICIPIO DEL HATO

INFORME

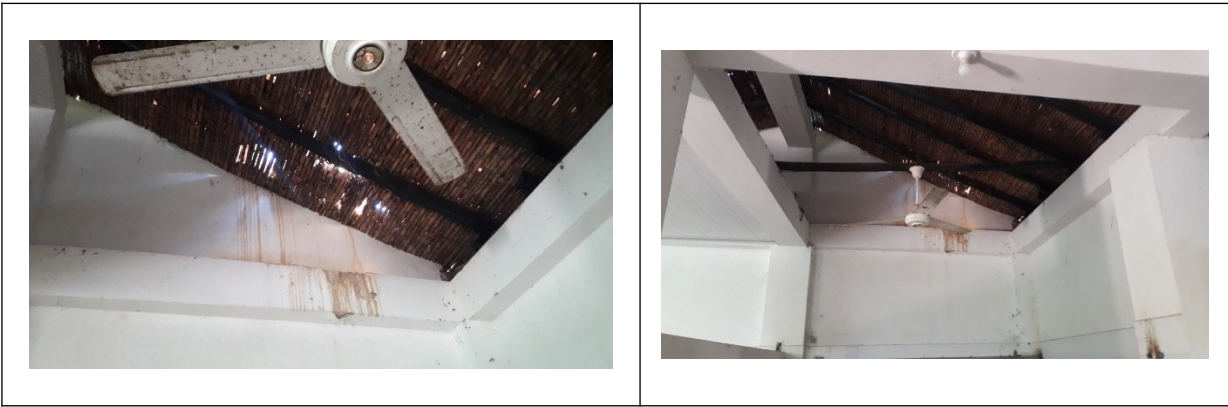
3.1.1. AFECACIÓN EN CUBIERTA:

La cubierta compuesta por listones o viguetas de madera, entramado en caña brava y teja de arcilla cocida, presenta deterioro en el material de la caña, además de presentar filtraciones y como se evidencia grandes zonas con agujeros por ausencia o desacomodación de las tejas; para esta problemática se propone la idea de un cambio total de la caña brava por machimbre.

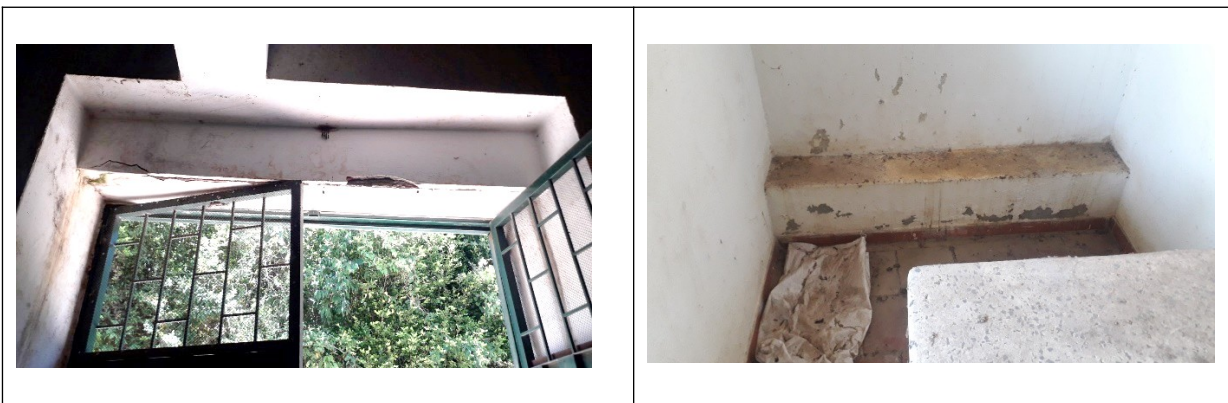
3.1.2. PINTURA EN MAL ESTADO Y CON SUCIEDAD:

El establecimiento cuenta con una capa de pintura blanca que presenta algunas afectaciones como agujeros, manchas por humedad, y manchas por suciedad y desprendimiento de la capa, dado al tiempo en que se encuentra clausurada la construcción, además de perdida en algunos lugares de la capa de mortero pañete.

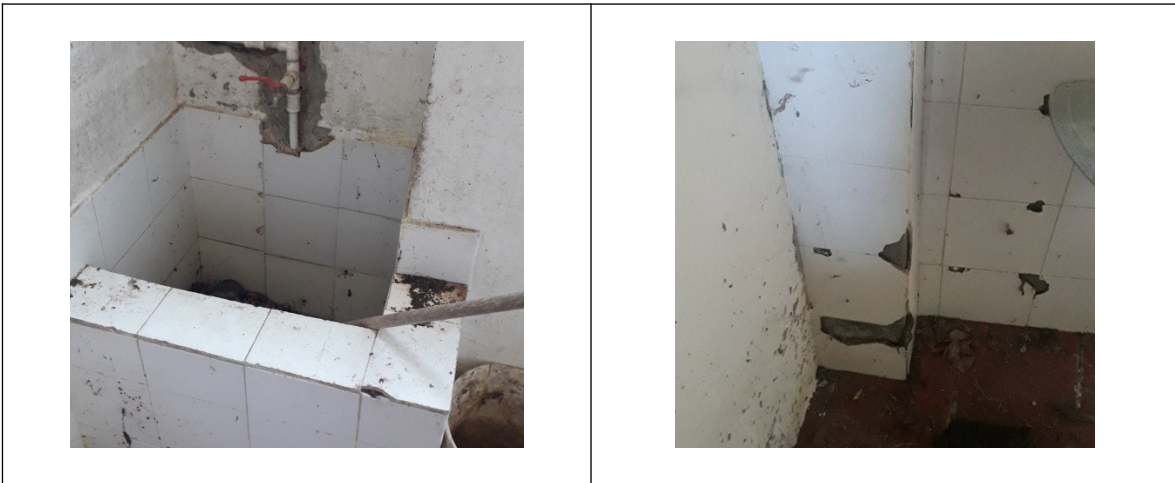
3.1.3 DAÑO EN ENCHAPES:

En la plaza de mercado se encuentran zonas destinadas al expendio y comercio de carnes, estas cuentan con una instalación de enchape blanco aproximadamente de 1.8 m de altura, también presente en las baterías sanitarias y zona de lavado de traperos, en algunas partes se aprecia el deterioro o fractura de los acabados.

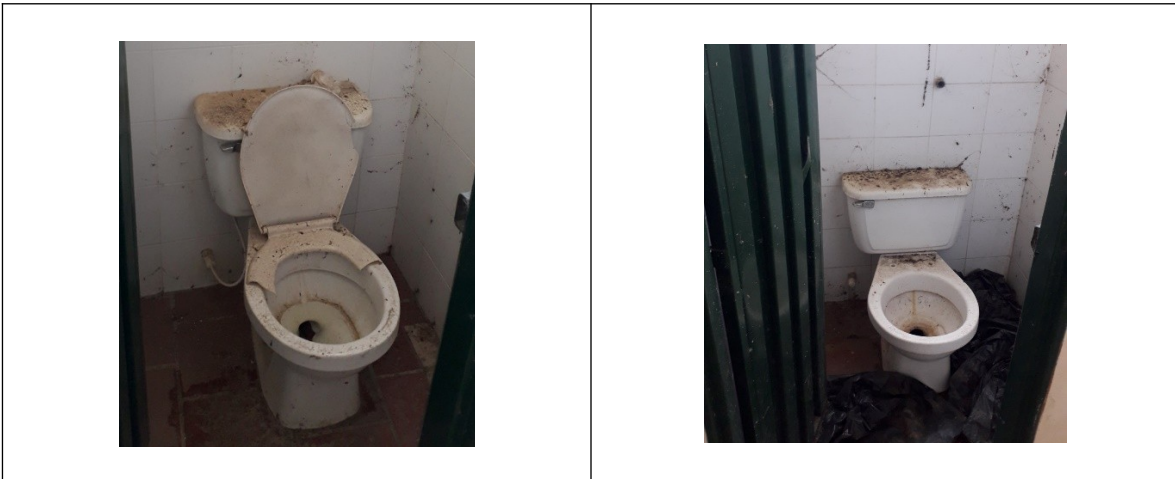
3.1.4 BATERÍA SANITARIA SIN FUNCIONAMIENTO

La batería sanitaria no está en funcionamiento por diversos motivos, el mantenimiento es sin duda uno de ellos, las conexiones sanitaria e hidráulicas presentan daños, además de tener algunas tapas plásticas rotas y presentar suciedad.

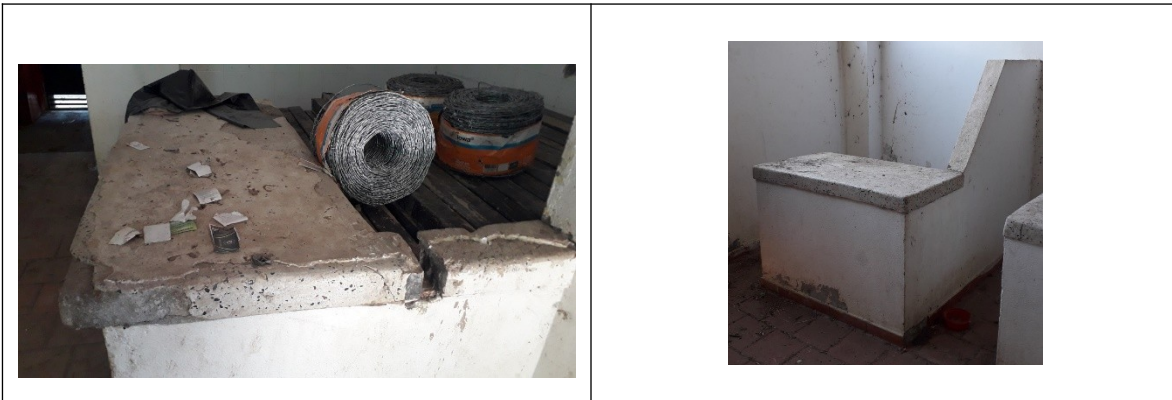
3.1.5 AFECTACIÓN EN LOS MESONES DE GRANITO FUNDIDO EN SITIO

Los mesones presentes en la Plaza de mercado tienen un acabado de granito fundido en sitio, el cual requiere en algunos de ellos un mantenimiento por parte de pulido y un mesón requiere un reacondicionamiento de este acabado debido al estado que tiene por pérdida de material.

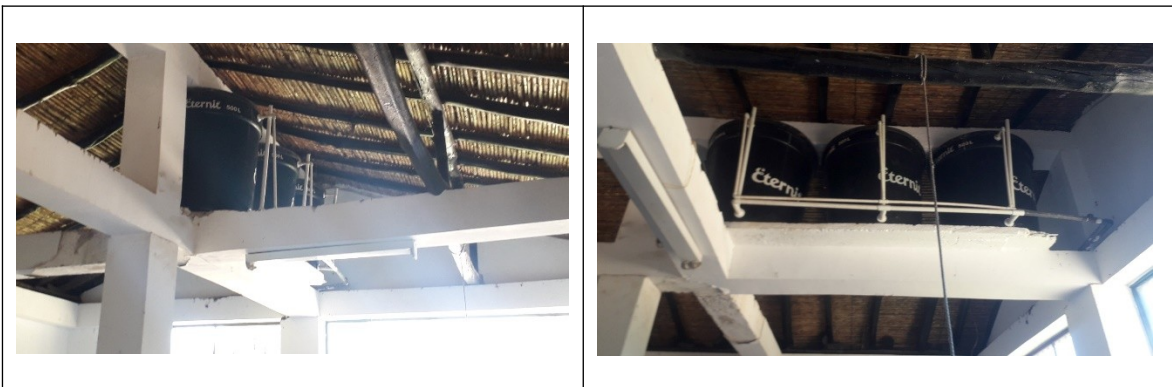
3.1.6 TANQUES DE AGUA SIN ACSESO PARA SU LIMPIEZA

El sistema de almacenamiento de agua de la plaza de mercado consta de 3 tanques plásticos de 500 lt cada uno, están ubicados sobre una placa de concreto en la zona de la cubierta, debido a esta colocación no hay espacio para abrir la tapa de los tanques y realizar su respectiva limpieza.

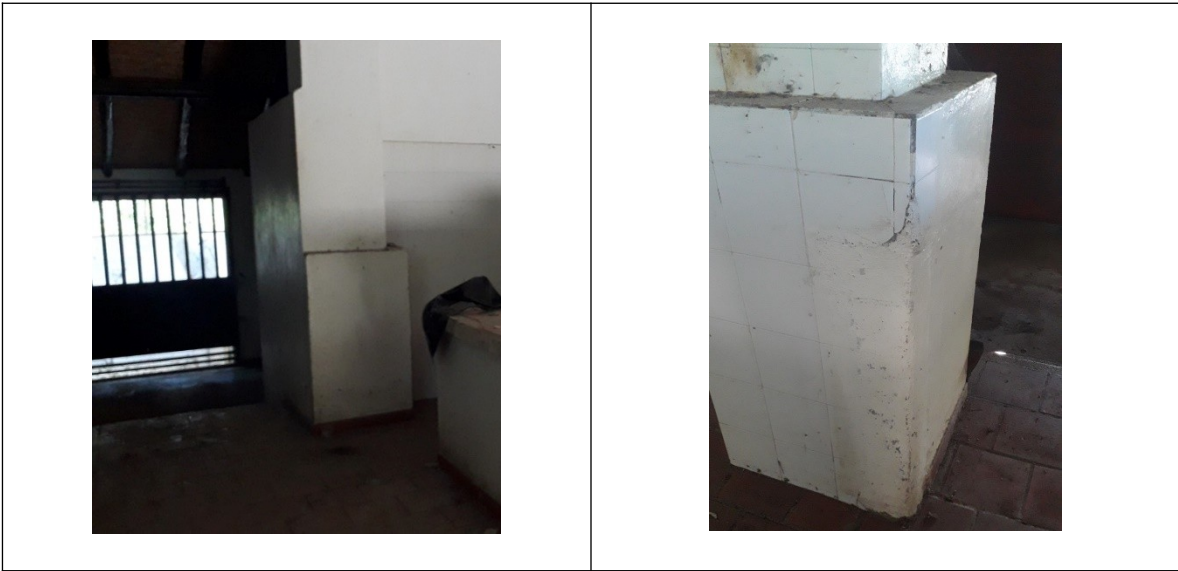
3.1.7 ENTRADA INADECUADA QUE CONECTA LA ZONA DE PBA CON LA PLAZA DE MERCADO:

La Plaza cuenta con una entrada libre desde el interior hacia la zona de PBA (Planta de beneficio animal), dado a que esta planta fue clausurada anteriormente y no está permitido su funcionamiento, es necesario crear una división física entra la plaza y la misma.

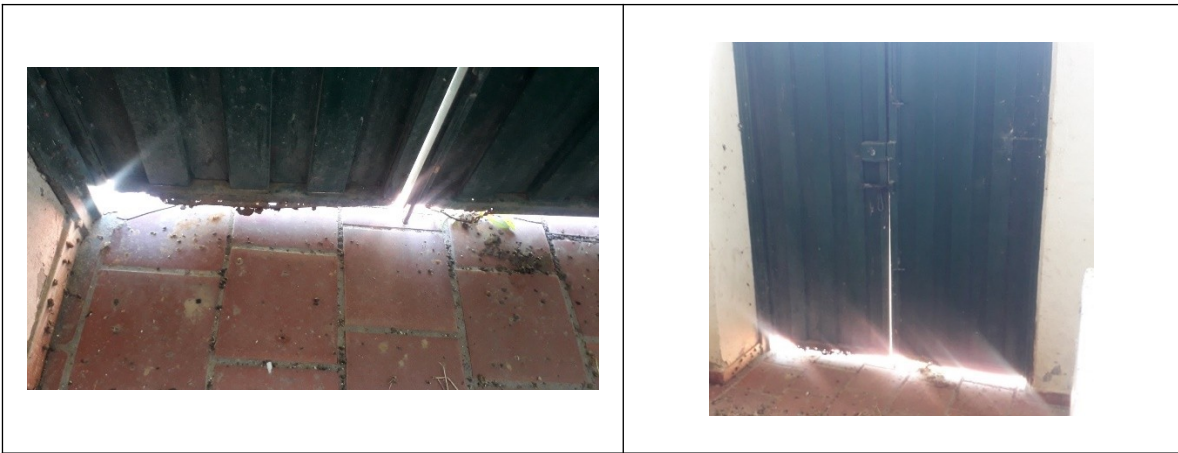
3.1.8 PUERTAS CON DETERIORO Y OXIDACIÓN

Las puertas de las entradas principales de la plaza de mercado presentan oxidación y corrosión, ocasionando agujeros en las laminas y dejando una posible entrada para plagas o roedores, además de ser un factor que incumple las normativas sanitarias.
