SECRETARÍA DE PLANEACIÓN Y OBRAS PÚBLICAS

INFORME TÉCNICO ESTADO TRAMO DE VÍA SECTOR LA OROCA EN EL MUNICIPIO DEL HATO

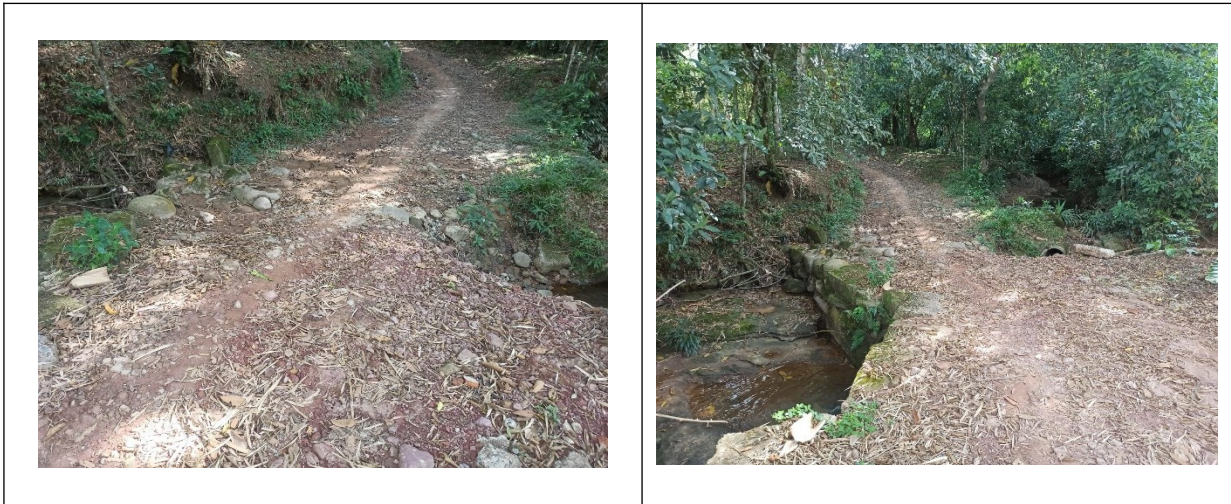
1.2. AFECACIÓ EN BANCA POR EROSIÓN

El ancho de la vía normalmente corresponde a 4-5 metros para el paso de los vehículos, pero en este tramo se presenta una reducción debido a la erosión del terreno, esto representa un gran peligro para todos los usuarios de la carretera, además de producir incomodidad y dificultad para transitar adecuadamente.

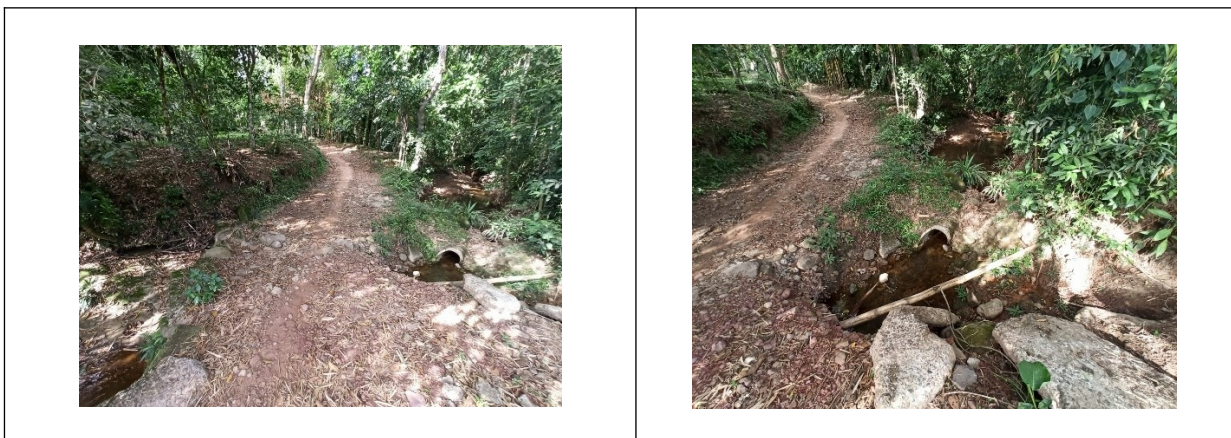
1.3. FRACTURA Y DESTRUCCIÓN PARCIAL DE ALCANTARILLA

En el tramo hay una alcantarilla que cumple la función de canalizar el agua, pero debido a crecientes presentadas y el descubrimiento y exposición esta se fracturó y actualmente no tiene buen funcionamiento, lo que causa obstrucciones y por consiguiente más inundaciones que deterioran cada vez más la vía.
