## CONSEJO MUNICIPAL PARA LA DE GESTIÓN DEL RIESGO

### INFORME TÉCNICO VISITA VIVIENDA RURAL AFECTADA

El día 6 de septiembre a petición del ciudadano Rudecindo Cruz se realizó la visita e inspección a su vivienda rural ubicada en la vereda Paramito del municipio de Santander, el señor comenta que debido a los eventos sísmicos presentados los días anteriores, la vivienda sufrió algunos daños importantes.

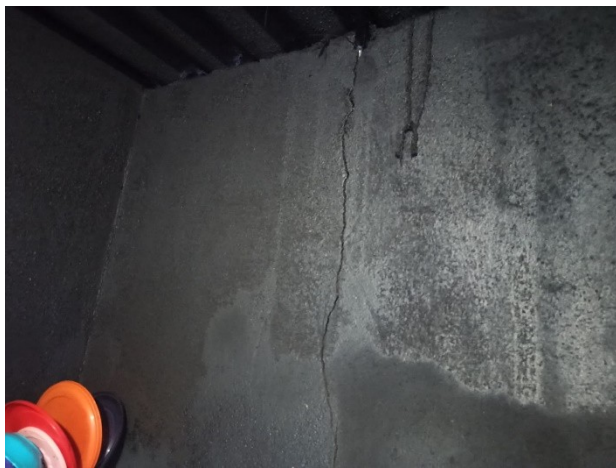
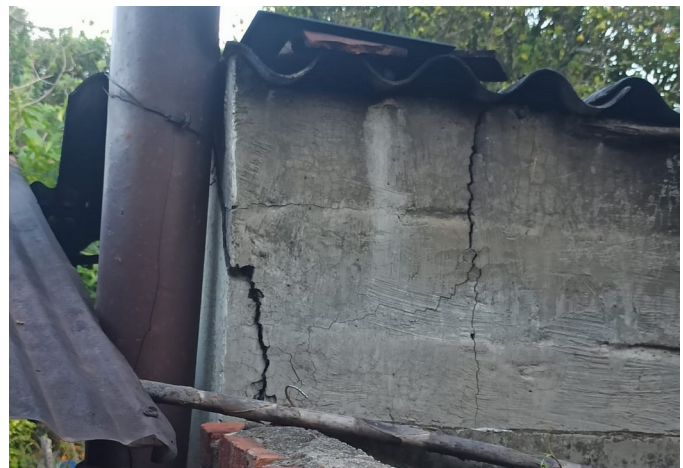
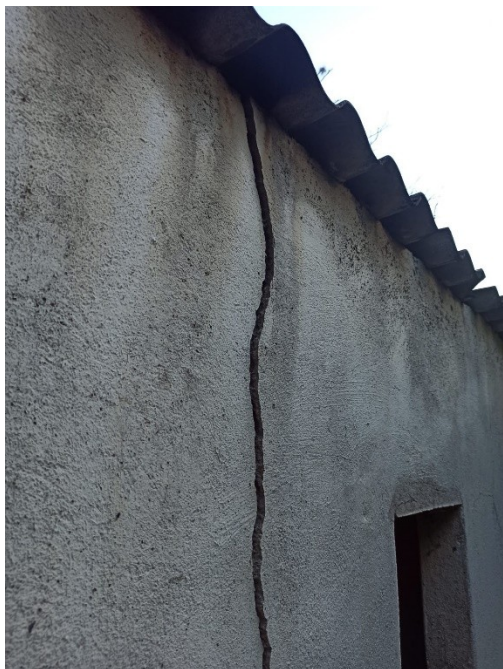
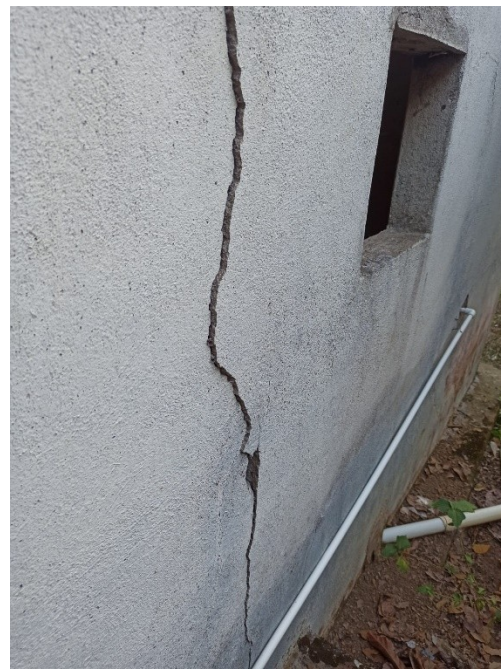
Agrietamientos en diversas partes de la vivienda, en algunos casos se aprecian grietas de un grosor importante, lo que conlleva a una construcción insegura y peligrosa ante cualquier eventualidad sísmica o asentamiento del suelo por exceso de humedad.

La visita de gestión de riesgo a la vivienda rural del señor Rudecindo Cruz, reveló condiciones preocupantes, evidenciadas por agrietamientos y la posibilidad de colapso debido a movimientos telúricos, lluvias intensas e inestabilidad del suelo. La evaluación detallada resalta la necesidad urgente de intervenciones para mitigar estos riesgos y salvaguardar la seguridad de los residentes. Recomendamos encarecidamente la implementación de medidas de refuerzo estructural y drenaje adecuado, así como la consideración de la reubicación de la vivienda.

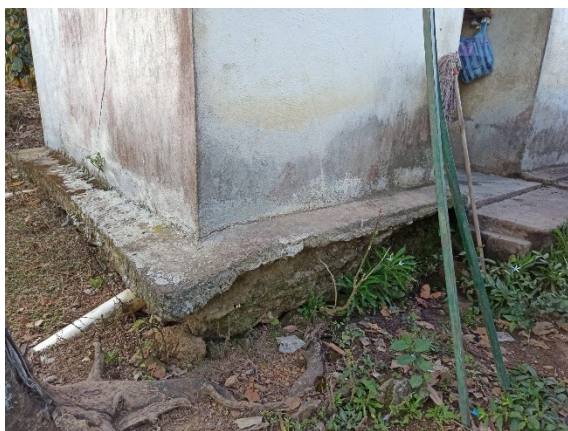
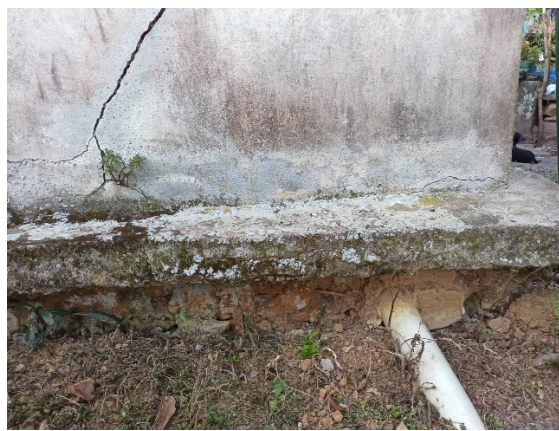
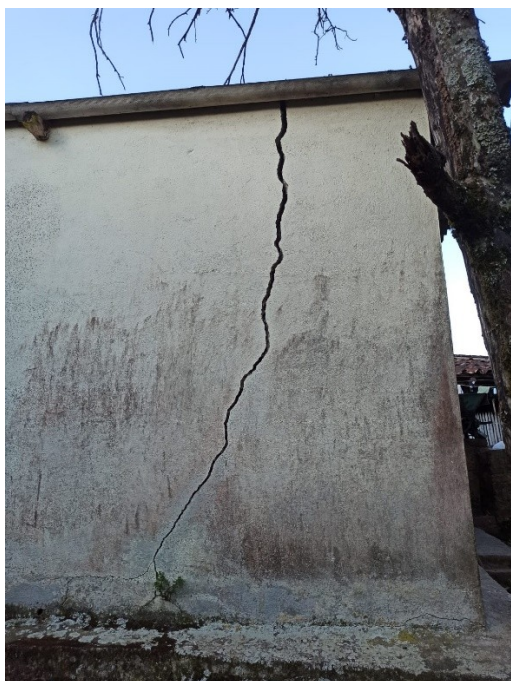
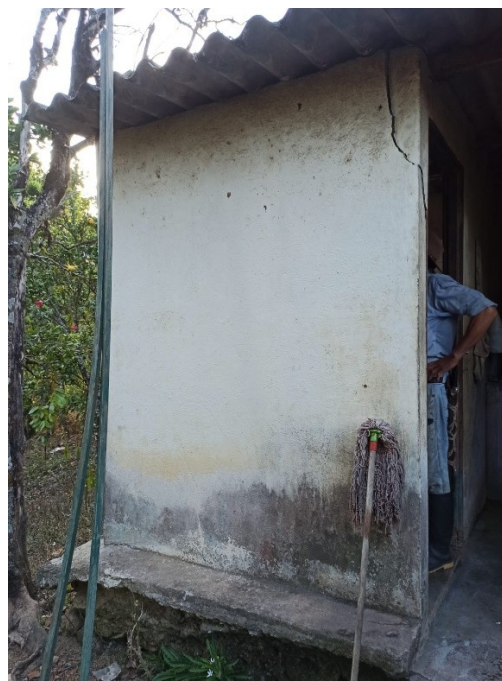
Evidencia de pérdida del terreno del soporte de la estructura que conforma el baño tipo exterior de la vivienda, parte de este suelo se ha perdido por efectos de erosión causada por las temporadas de lluvias intensas que han azotado la región; incluso se aprecia una parte de la estructura en completo voladizo; esto representa un riesgo significativo de colapso inminente.

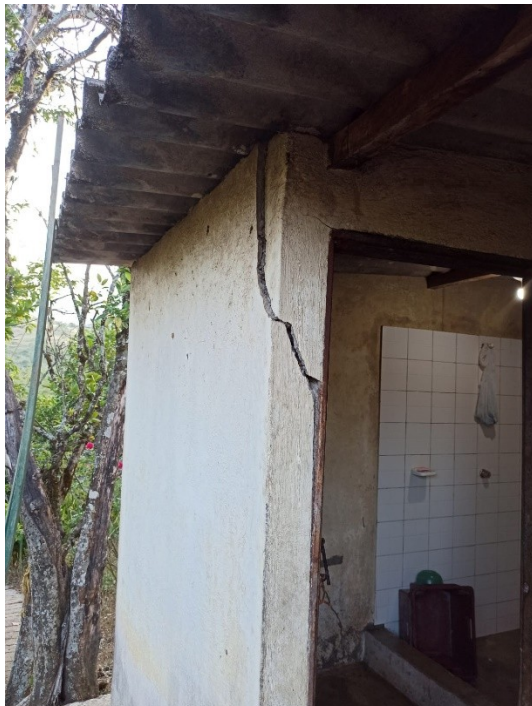
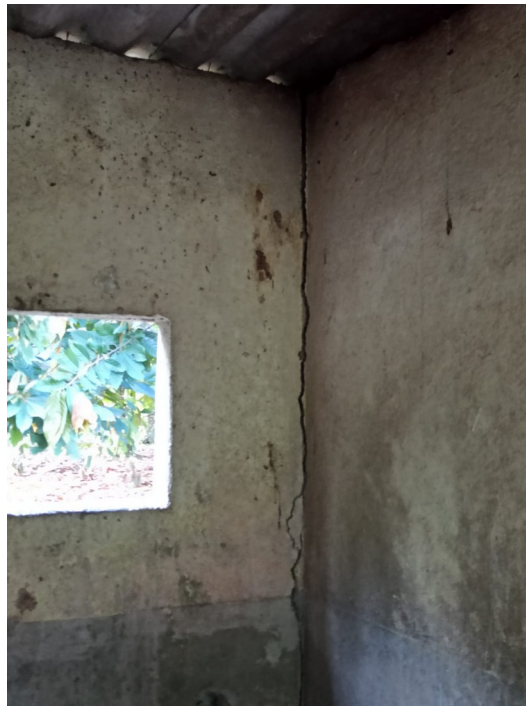
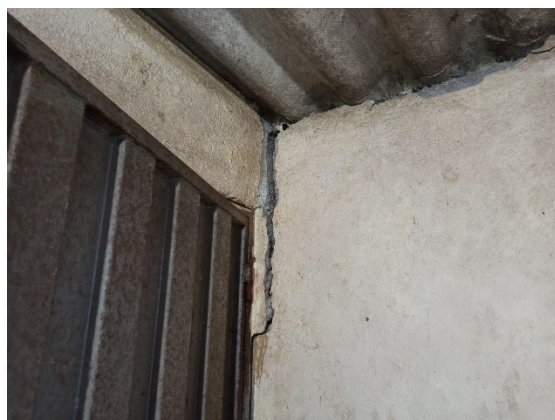
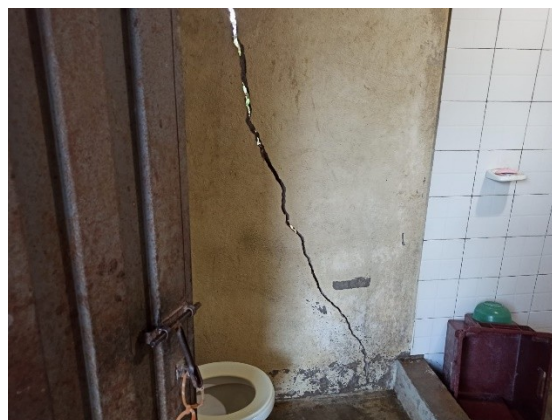
Evidencia de que la construcción afectada no presenta aceros de refuerzo, siendo unas de las potenciales causas de fallo de la estructura esto demuestra que se encuentra en un alto riesgo dado que al no poseer refuerzo el colapso puede ser repentino y muy peligroso.

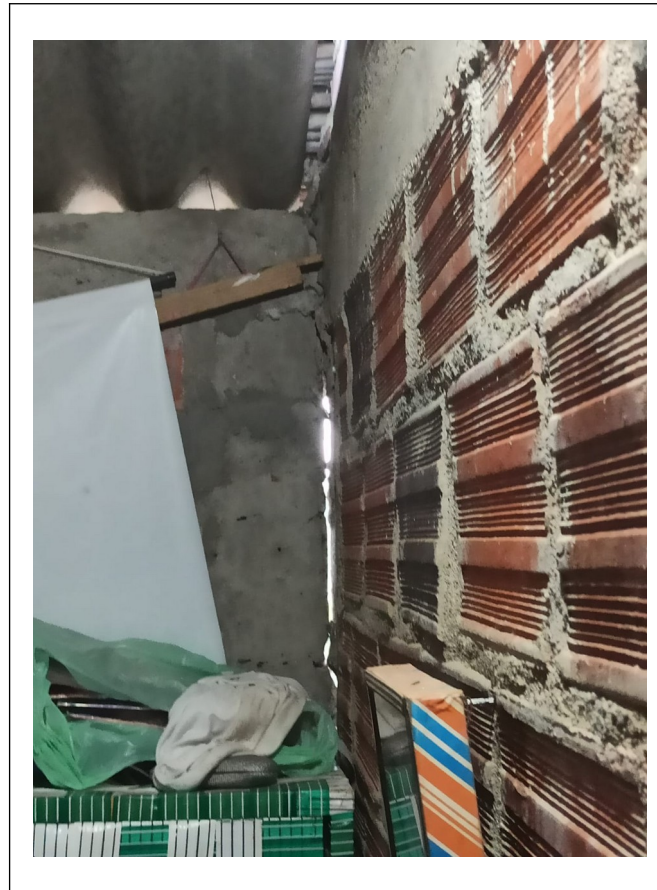
### 3.1.5 QUINTO PUNTO CRÍTICO

La vivienda cuenta con la construcción de un cuarto que fue añadido luego de la construcción principal; en la zona de unión del cuarto con la vivienda se viene presentando separación de la pared; posiblemente causado por el asentamiento del suelo en zona de construcción del nuevo cuarto.
