**PRÁCTICA EMPRESARIAL EN LA EMPRESA TORRES ING. S.A.S COMO
AUXILIAR DE DISEÑO E INGENIERÍA EN LOS ESTUDIOS Y DISEÑOS DEL
SECTOR INESTABLE K26+100 DEL CORREDOR VIAL GUALILO-LA PAZ,
DEPARTAMENTO DE SANTANDER**

**Trabajo de grado para optar por el título de
INGENIERO CIVIL**

Asistir en los estudios y diseños del proyecto del sector inestable del corredor vial Gualilo - La Paz en la abscisa K26+100 que adelanta la empresa TORRES ING. S.A.S en el área de geotecnia como auxiliar de diseño e ingeniería.

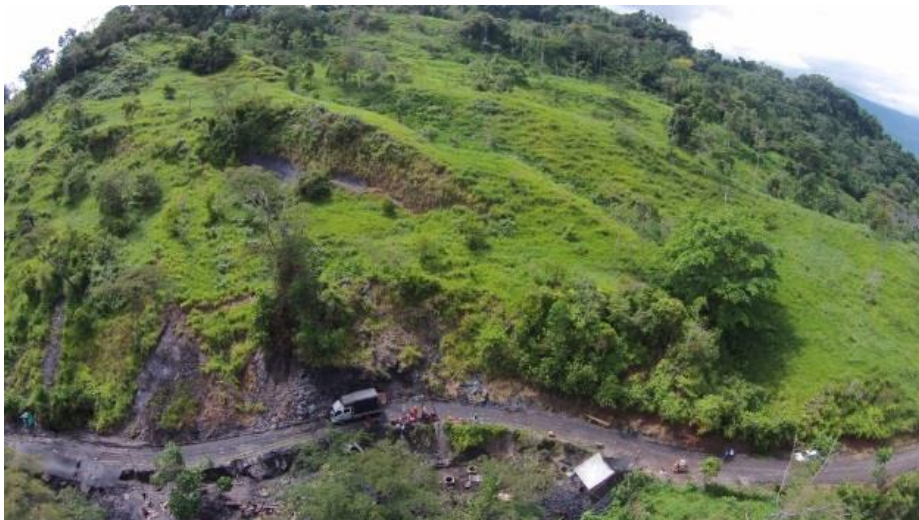
Figura 2. Sector inestable k26+100 La Paz – Gualilo, Dto. De Santander

Una vez en el sector, se verificaron los desplazamientos horizontales ocurridos evidenciados en el descuadre de más de 30 cm de los anillos de concreto fundidos para la excavación de los caissons inicialmente proyectados. En la Figura 3 se puede observar el des alineamiento de las filas de los pilotes fundidos y en la Figura 4 se observa el desplazamiento de los anillos anteriormente mencionados.

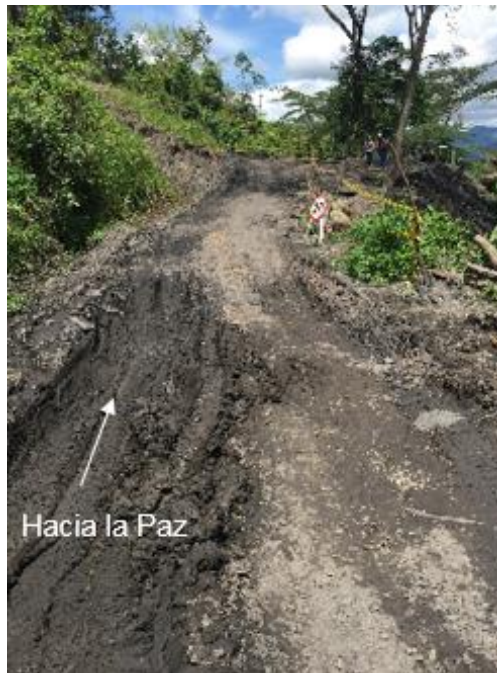
Figura 5. Estado actual del corredor vial

Así mismo, se identificó que el estado actual del corredor vial es crítico debido a la mala transitividad que se presenta, no posee obras hidráulicas como cunetas, zanjas de coronación y/o filtros para el correcto manejo de aguas. En la Figura 5 se muestra la vía actual y en las condiciones que se encuentra.

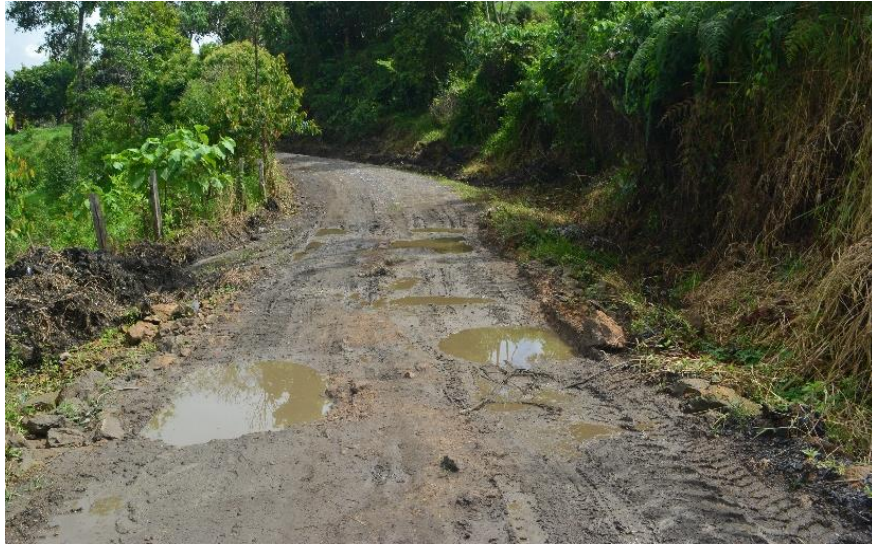
Figura 6. Agua empozada en la banca vial

Debido a lo anteriormente mencionado, el agua proveniente del talud superior a la vía, se empoza tanto en el talud como en la banca por lo que esto mantiene una saturación permanente en el terreno, de la Figura 6 a la Figura 8 se observa el problema.

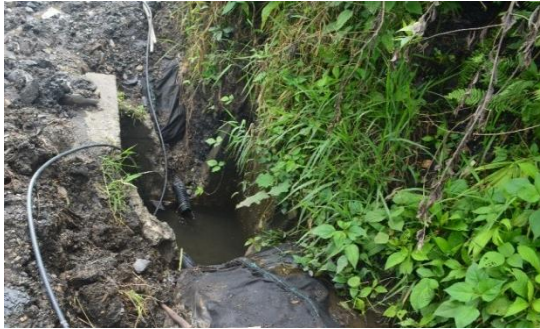
Figura 9. Encole de la alcantarilla k25+030

De la Figura 9 a la Figura 11, se puede observar el estado actual de las alcantarillas mencionadas en la anterior tabla.

Para las alcantarillas existentes de las abscisas k25+030 y k25+092 se proyectó el reemplazo de estas por box coulvert de sección transversal de 1.5x1.5 m. como se observa en la Figura 19.

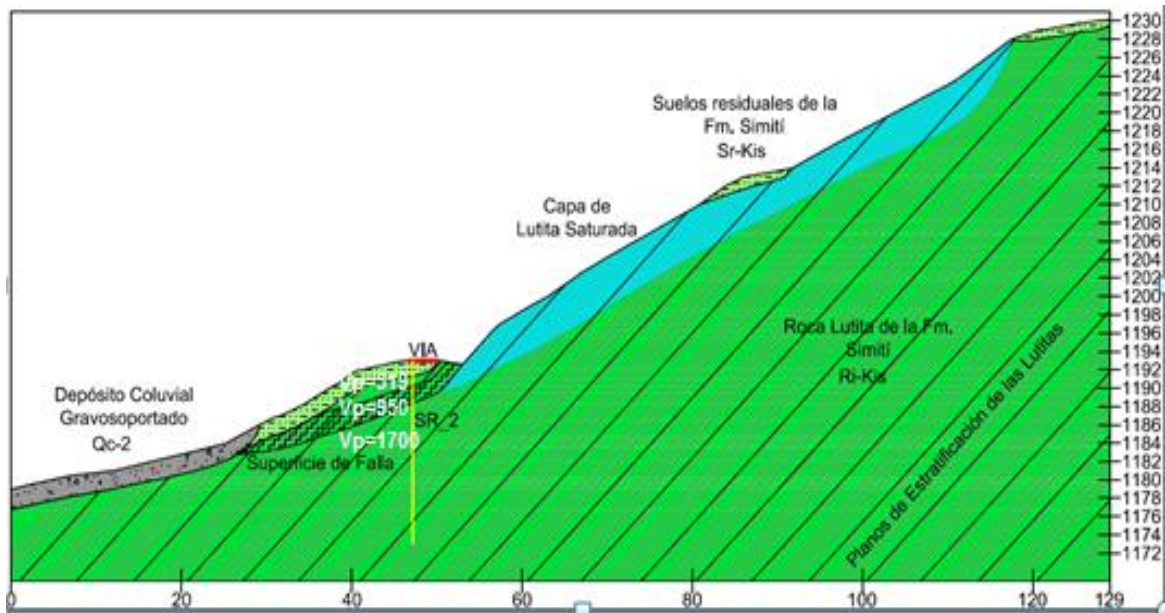
Figura 17. Perfil Geotécnico, sector inestable k26+100

Con base a los resultados de los ensayos de refracción sísmica [4] y la información recolectada en campo, se realizó un perfil de meteorización como se observa en la Figura 17.

Este perfil representa el área del movimiento, del mecanismo de falla más representativo, donde se puede observar que es un movimiento en estado activo ya que se presentan depósitos coluviales en el costado interno de la vía recientes, con un estilo complejo ya que involucra la combinación de dos tipos de movimiento como se mencionó anteriormente, un movimiento traslacional, el cual se presenta por los planos de inclinación de las rocas que se encuentran en dirección desfavorable a la vía, y un movimiento rotacional en las partes superiores del área del movimiento donde se presentan zonas de pendientes moderadas compuestas por suelos residuales.

Se identificaron dos superficies de falla de 4 m y 12 m donde la roca disminuye sus propiedades considerablemente, y se puede asumir como una superficie de cizallamiento, por lo cual la cimentación del muro proyectado debe ser mínimo entre 9 y 12 m.
