INFORME DE CORRECCIONES DEL PROYECTO DE EDIFICIO MULTIFAMILIAR CALLE 9E SUR # 8-03 BARRIO ORQUIDEA REAL SOCORRO SANTANDER

“CONSTRUCCION PROYECTO DE VIVIENDA MULTIFAMILIAR DEMONINADO “MIRADORES DE MARIA PAZ” UBICADO EN EL BARRIO ORQUÍDEA REAL EN EL SOCORRO SANTANDER CON DIRECCION: CALLE 9E SUR # 8-03”

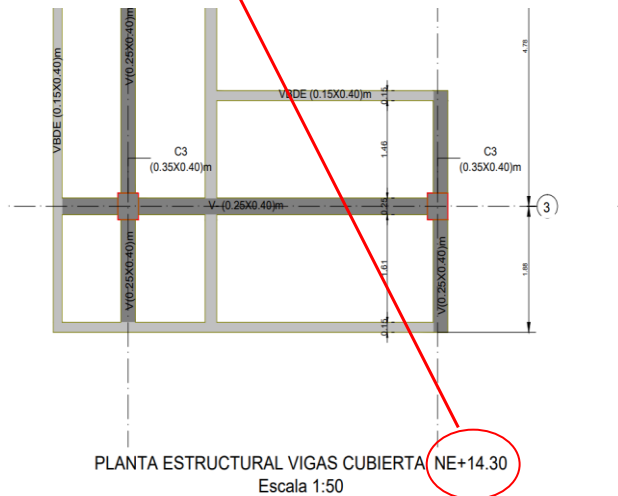
Los niveles establecidos en el análisis estructural no coinciden en los planos.

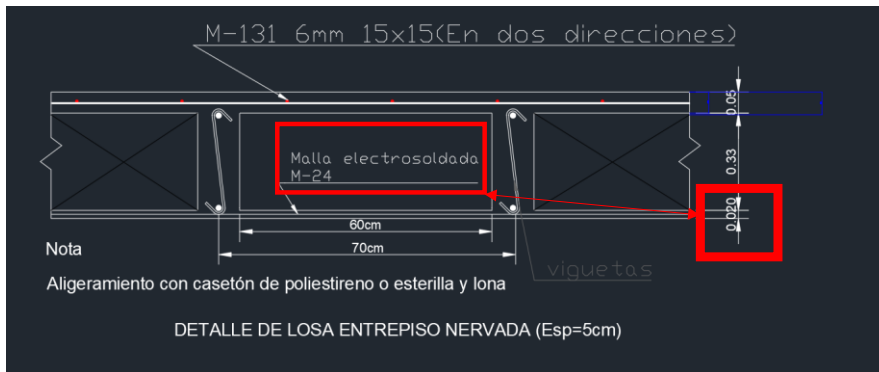
Comentado [LR6]: Cielo raso o torta inferior con malla?

¿La torta inferior porque esta de 2 cm? Según lo dispuesto en el plano arquitectónico. No coincide con el análisis estructural presentado.

Se realizó el análisis de la torta inferior presentada en el plano:

$b_v \geq 100 \text{ mm}$	$b_v \geq 100$	mm	Cumple requerimiento
$t_i \geq 25 \text{ mm}$	$t_i \geq 25$	mm	No cumple requerimiento
$t_s \leq \frac{b_c a_s + s_v}{20}$	$t_s \leq 75$	mm	Cumple requerimiento

RECOMENDACIÓN: Se hizo el análisis de la torta inferior según lo que establece la NSR-10, ojo esto en el caso de llevar torta inferior, pero según el análisis estructural lleva cielo

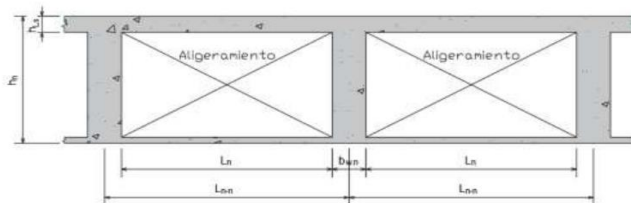
Hay cierta confusión ya que en el análisis estructural dice:

El sistema de entrepiso utilizado en el proyecto es tipo **Losa Sección Compuesta Steel Deck** fabricada en concreto estructural.

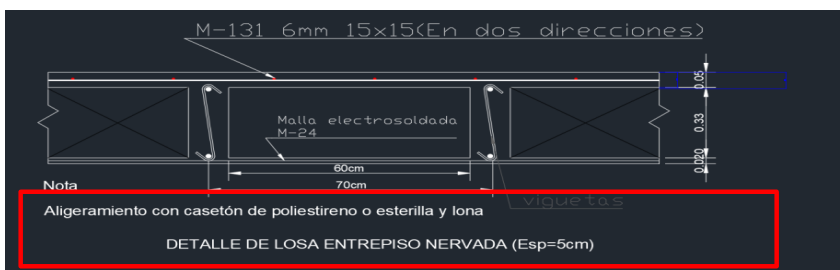
Y el plano:

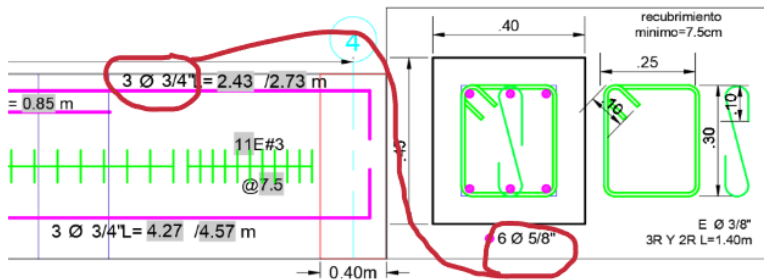
EJEMPLO: En la vigas de cimentación y vigas aéreas hay una incoherencia en el tipo de barra aparecen dos ejemplares 3/4" y 5/8".

RECOMENDACIÓN: Anexo evidencia, sin embargo, no es la única viga o columna que presenta este inconveniente. Se recomienda revisar y ajustar esas diferencias entre el análisis estructural y el plano arquitectónico en la mayoría de los elementos estructurales. Reitero debe coincidir el análisis con los planos.

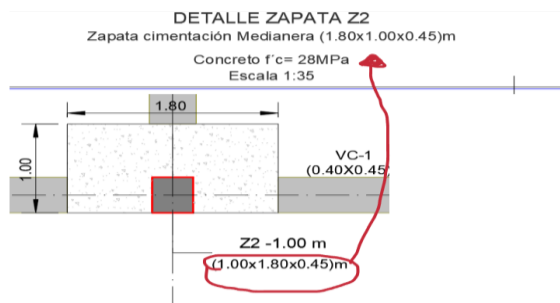
EJEMPLO: Las secciones de las cimentaciones cambian los nombres de las secciones que están en el plano planta n-1 en los detalles de las zapatas

RECOMENDACIÓN: Revisar que los nombres de los elementos estén con su asignación correspondiente.

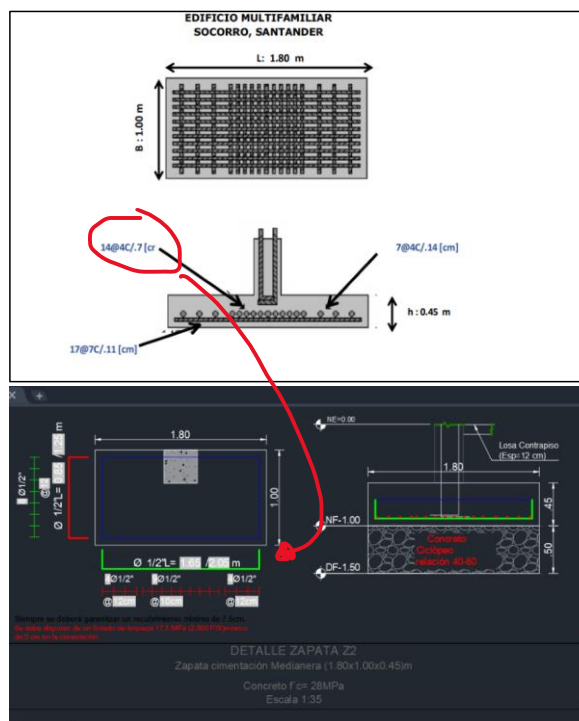
En el plano dice en la parte izquierda y derecha 4 de ½" centro 9 de ½" y en el análisis estructural se dispone de otra asignación.

RECOMENDACIÓN: Revisar que el análisis y los resultados de barras de acero coincidan en el plano para todas las zapatas y demás elementos estructurales.
