**Diseño de una Metodología para Análisis de Falla en Elementos de Motores de Combustión  
Interna**

**Trabajo De Grado Para Optar Al Título De  
Ingeniero Mecánico**

**Universidad Industrial De Santander**

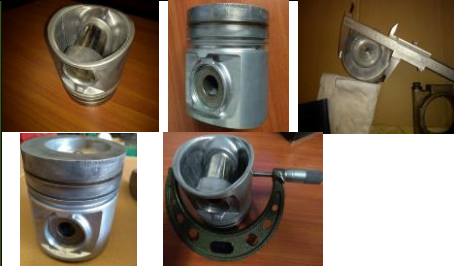
| | Descripción de las características físicas del fallo | La superficie de la cabeza del pistón la cual está expuesta a la combustión, no presenta marcas. La superficie adyacente a la cabeza del pistón e inmediatamente por encima de los alojamientos de los anillos presenta marcas de ataque profundas. Los alojamientos de los anillos no presentan marcas de corrosión ni evidencias de ataques sobre dichas superficies. La falda del pistón se encuentra en buenas condiciones. La parte interna no presenta alteraciones y el orificio del bulón no presenta huellas de fallo. |

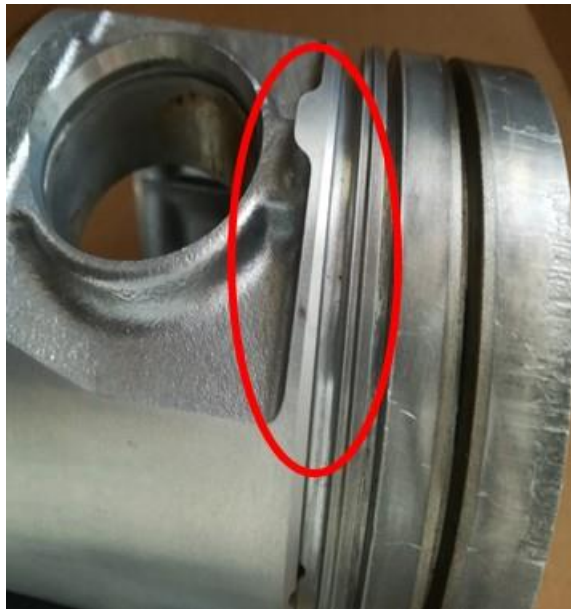
Figura 21. *Evidencias de depósitos de carbón en los anillos y marcas en la cabeza*

En las superficies que albergan los anillos de retención se puede observar la presencia de algunas grietas o fisuras como muestra la figura 21, se debe realizar la aplicación de tintas penetrantes para poder descartar la presencia de manchas y determinar las características de dichas grietas. Además se puede ver la presencia de depósitos de carbón. La cabeza del pistón no presenta deformaciones ni marcas ocasionadas por válvulas de admisión o depósitos de carbón.

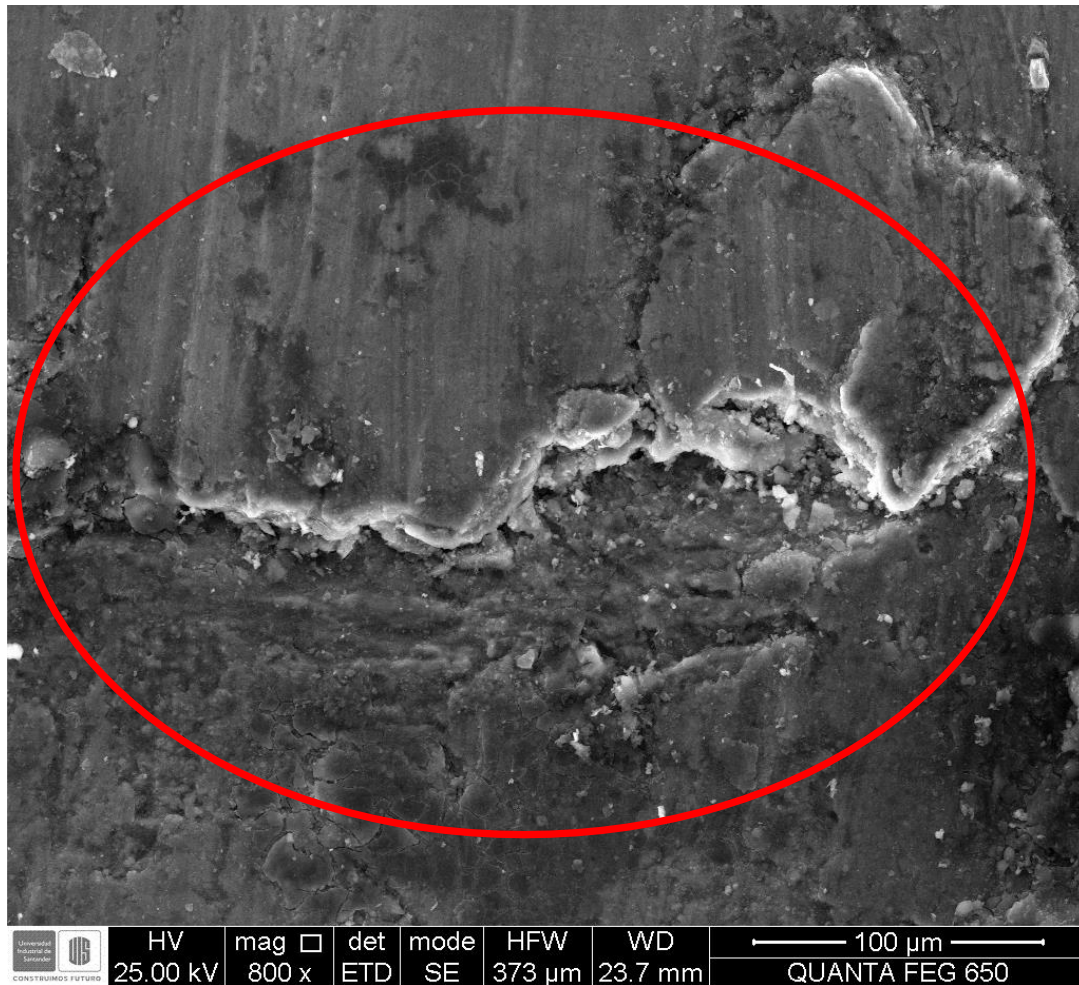
Figura 29. *Fotografía de fallo en pistón toma 1*

En la figura 29 se puede observar el deslizamiento de los planos de la superficie, allí se ve como ciertas partes quedaron con una mayor altura que otras partes, haciendo evidente la deformación sufrida por el material debido a una fuerza de fricción alta que supero la resistencia a la fluencia de la superficie del pistón.

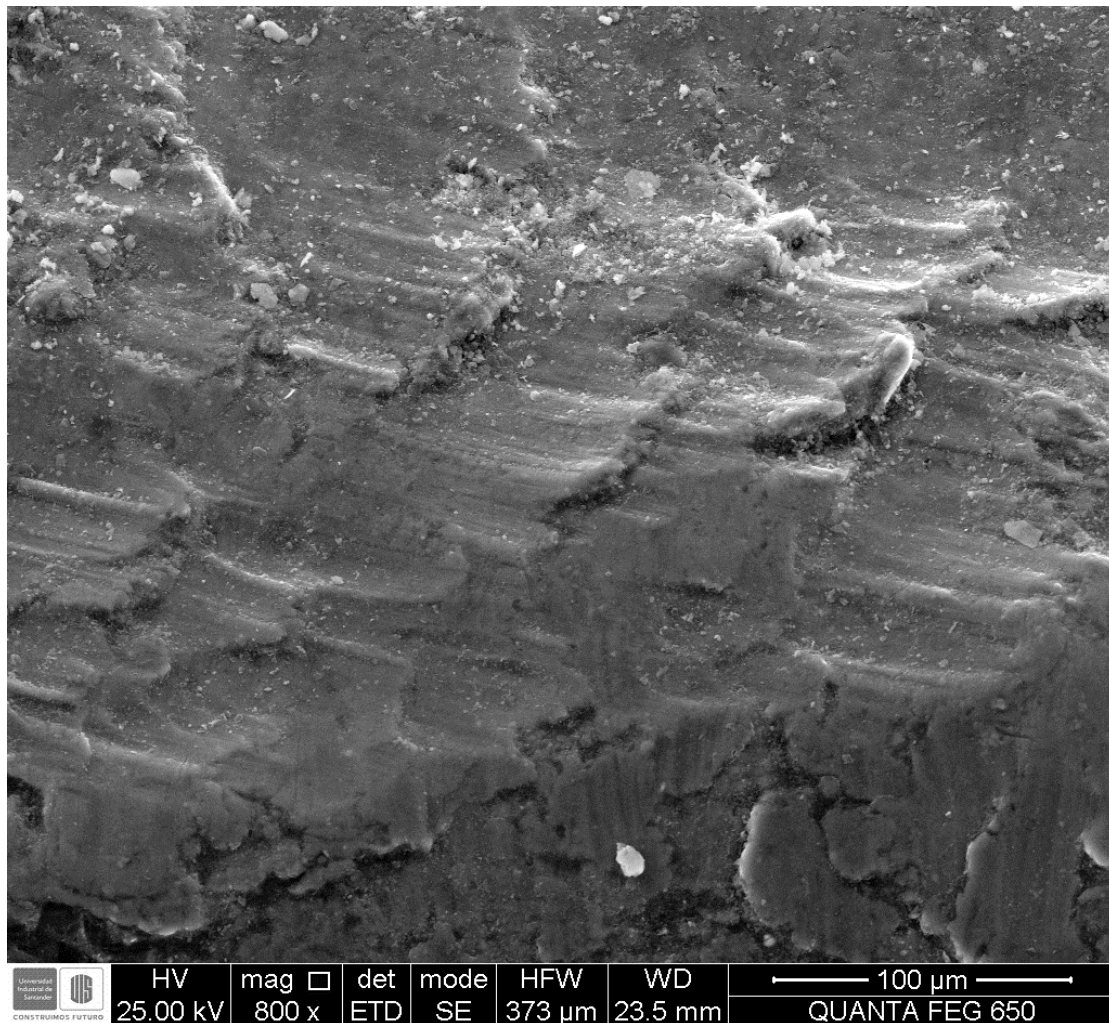
Figura 30. *Deslizamiento de material en superficie del pistón*

En la figura 30 se puede observar los deslizamientos que se presentaron en el material de la superficie del pistón, los cual permite aseverar que dicho deslizamiento se da por el aumento en la fricción debido a una dilatación y aumento en la dimensión del diámetro, la carga de fricción aumento hasta superar la resistencia al corte del material ocasionando la deformación de la superficie. Después de las observaciones se puede descartar que entre las dos superficies existieran partículas abrasivas que hubieran ocasionado el fallo. En la figura 31 se puede apreciar el punto en el cual se realizó el análisis de composición elemental del material.

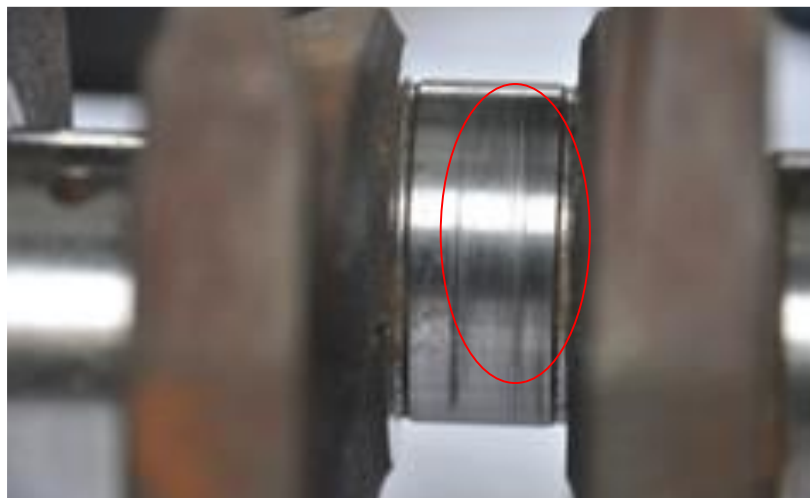
Figura 35. *Deslizamiento de la superficie del muñón de biela*

Se puede observar que se evidencia un deslizamiento de la superficie del muñón de biela.

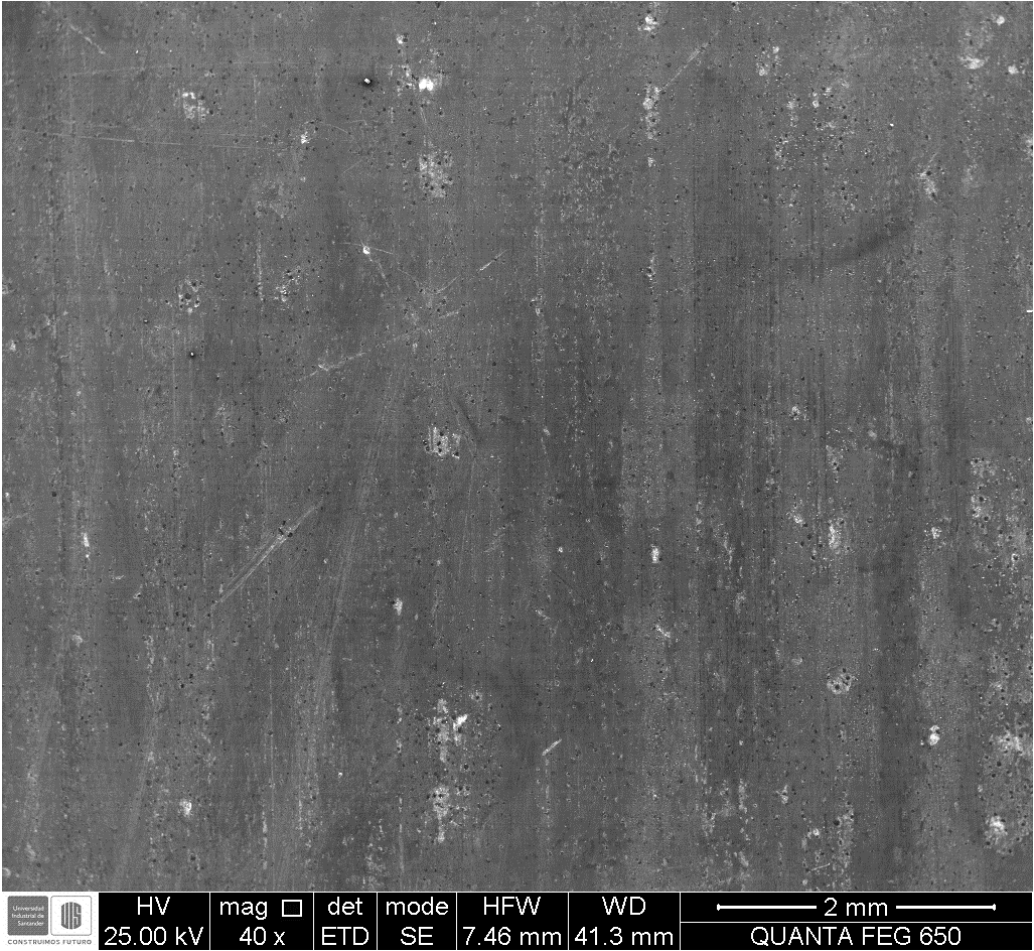
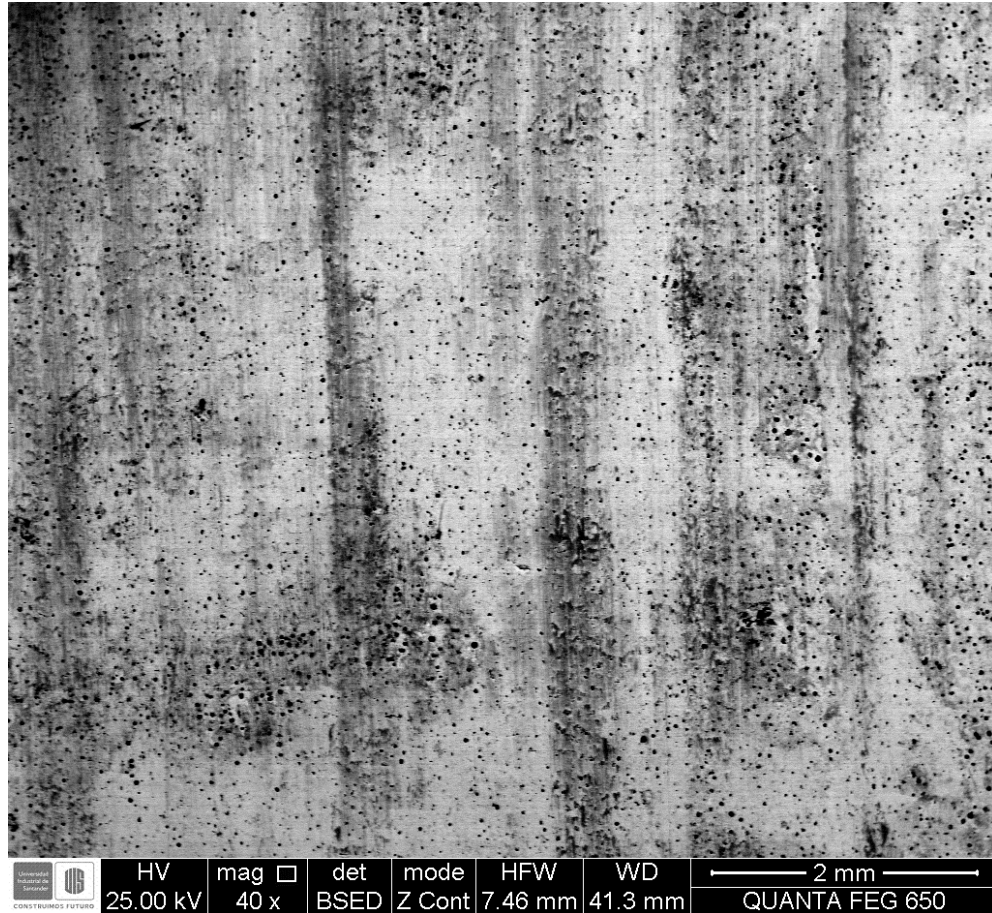
Sobre la superficie que fallo se realizaron la siguiente toma con la ayuda del microscopio de barrido electrónico las cuales pueden ser observadas en las figuras 42 y 43. La primera imagen es una toma general de la superficie en donde se pueden observar las marcas que dejó el deslizamiento del casque. La siguiente imagen es un análisis más específico en el que pude observar la topografía de la huella dejada del material más blando sobre el más duro.

Figura 42. *Superficie con deslizamiento del casquete*

Figura 43. *Superficie con marcas de deslizamiento por contacto con aluminio*

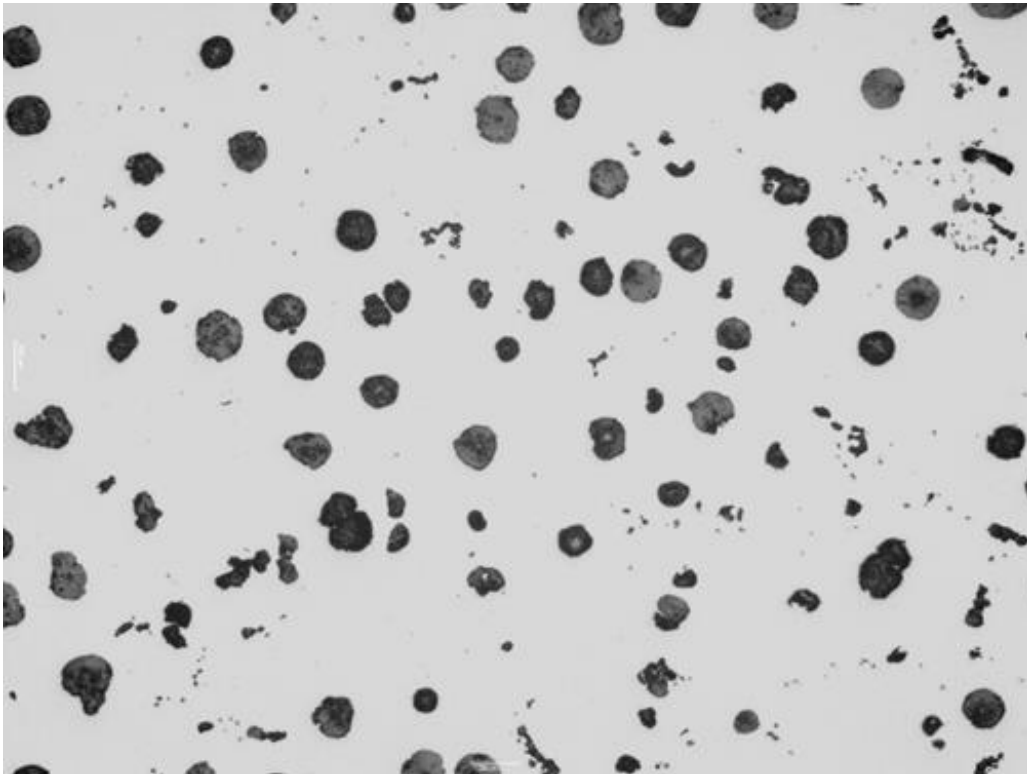
Figura 50. *Estructura metalográfica del muñón de biela toma 1*

La preparación metalográfica se realizó con base a la Norma ASTM E- 3 y el ataque químico por inmersión con Nital según la Norma ASTM E-407. De la figura 50 se puede concluir que la microestructura del cigüeñal es de una fundición Nodular con una matriz perlítica. Según la norma ASTM A- 247 a 100 aumentos (100x), el tipo de grafito es nodular o esferoidal con un tamaño de 6 indicando a su vez la distribución.

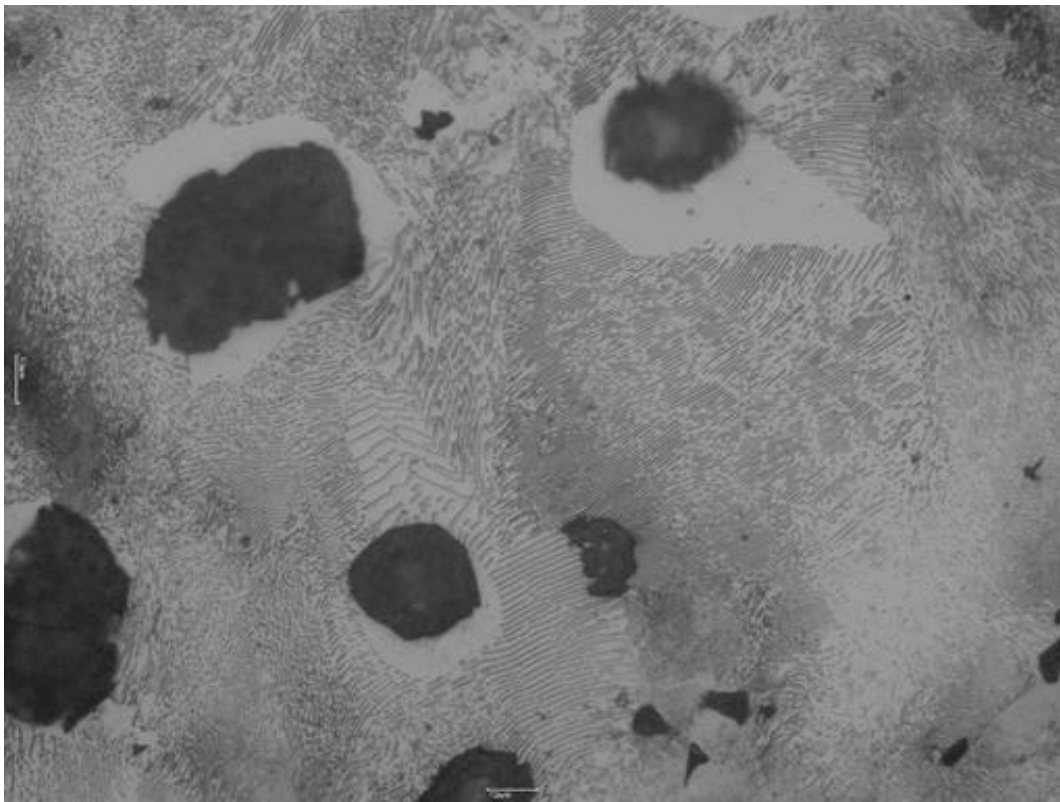
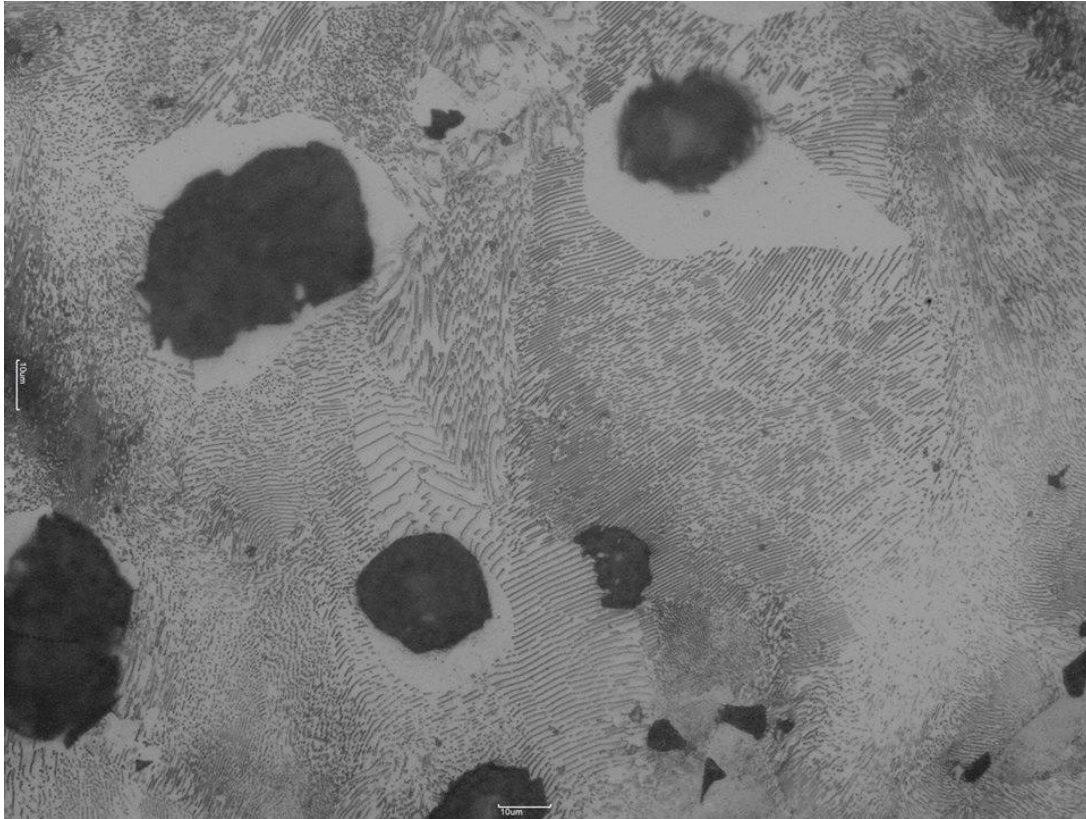
Figura 51. *Estructura metalográfica del muñón de biela toma 2. Ataque Nital. 500X . Grafito nodular tamaño 6. Matriz perlítica*

En la figuras 51 y 52 puede observar que no existen alteraciones en la estructura metalográfica, ni quemaduras en el plano cercano a la superficie que presento el fallo.

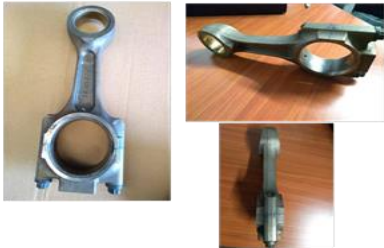
| | Metrología de la pieza | Hay una desviación o deflección en la viga p cuerpo de la biela de 4 mm. |

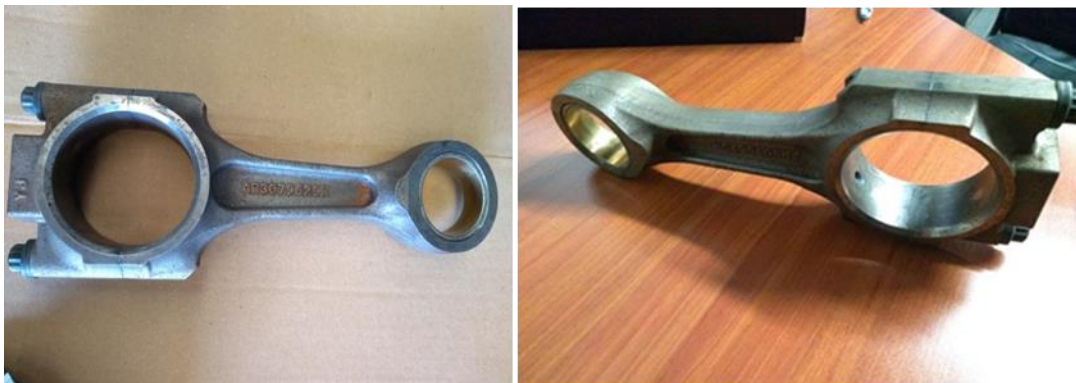
Figura 60. *Fallo por pandeo en biela*

La biela presenta un pandeo en el cuerpo de la misma, evidenciando una desviación de la trayectoria normal entre los dos puntos de rotación. El pandeo se encuentra en su punto más alejado de la trayectoria normal en la parte media del cuerpo de la biela.
