PRÁCTICA EMPRESARIAL, SICOCLTDA

**Auxiliar de ingeniería en la empresa SOCIEDAD DE INGENIEROS CONTRATISTAS Y
CONSULTORES LTDA para el apoyo de supervisión del proyecto: “Construcción de placa
huellas en el área rural del municipio de Charalá”**

Trabajo de Grado para Optar al Título de Ingeniería Civil

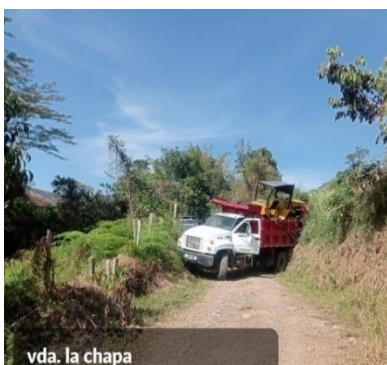
Figura 15 *Volqueta en la vereda La Chapa*

Durante la visita a la obra, se verifico la presencia y el cumplimiento del uso de la maquinaria ofrecida. Se anexa evidencia fotográfica como soporte de la revisión realizada.

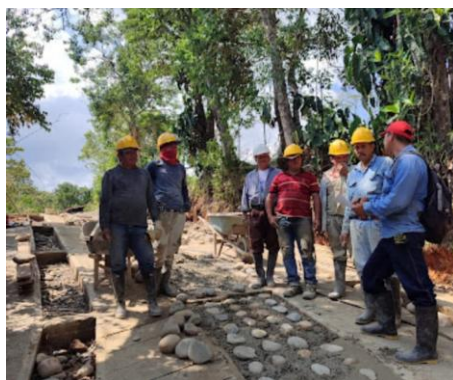
Figura 18

Registro Fotográfico del Cumplimiento de la Dotación

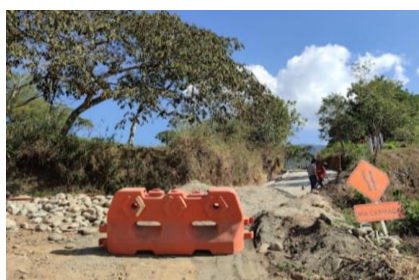
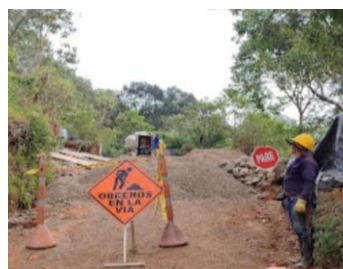
Figura 19

Registro fotográfico del Cumplimiento de la Señalización

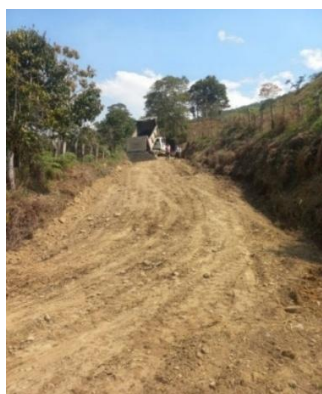
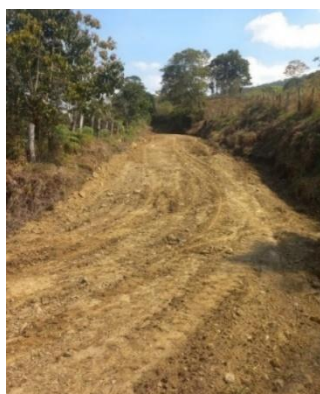
Figura 21
Excavación

interventoría, el contratista y la Alcaldía. Como resultado, se acordó no construir la alcantarilla en el tramo originalmente previsto, sino reubicarla en otra vereda donde su ejecución sí era necesaria.

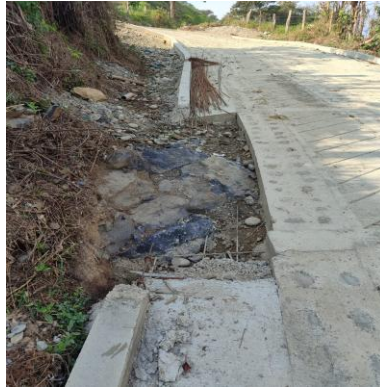
Figura 22

Roca encontrada en la vereda la Chapa

Nota. Evidencia fotográfica de autoría propia de la roca encontrada en la vereda La Chapa que impidió la continuidad de la construcción de la placa huella

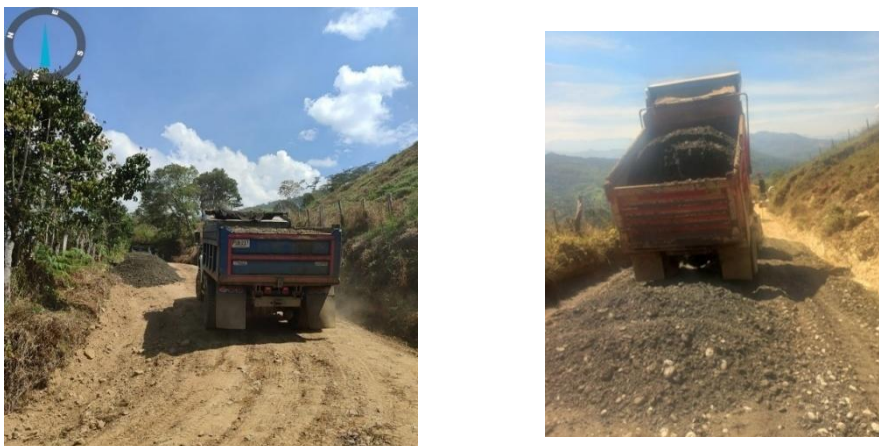
Figura 23

Transporte de la subbase granular al sitio

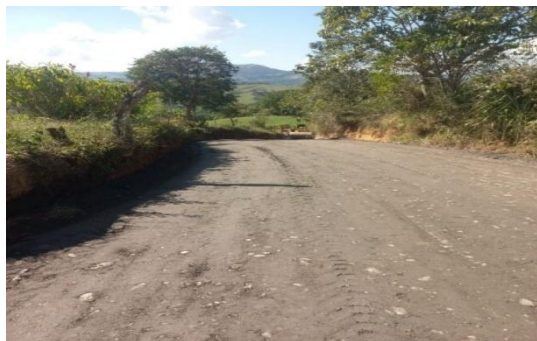
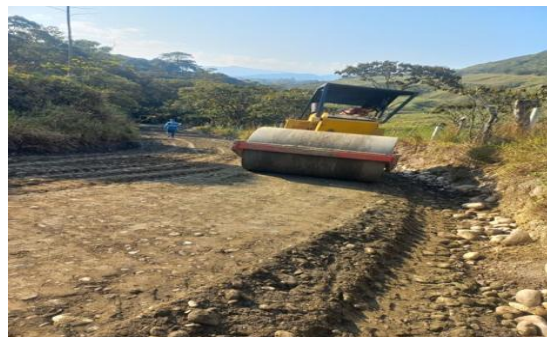
Figura 24

Verificación del cumplimiento en la conformación y compactación de la subrasante en obra.

Además, en las visitas de obra, se verificó que el material de la subrasante fuera debidamente compactado en los nueve (9) tramos contemplados en el contrato. Esta verificación se realizó mediante observación directa y revisión del procedimiento ejecutado por el personal en campo.

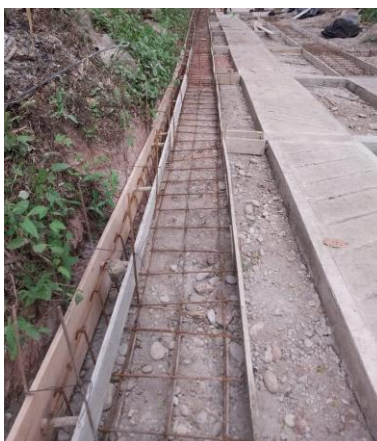
Figura 26

Verificación en campo de dimensiones de bordillos y cunetas

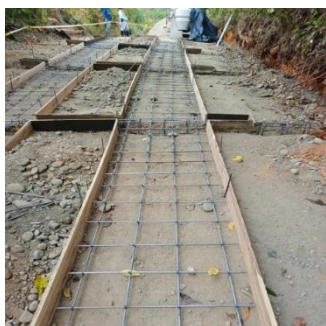
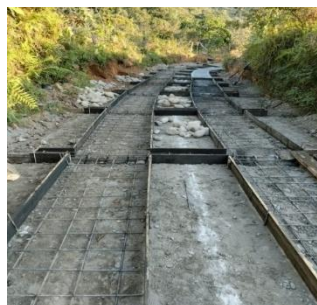
Figura 27

Registro fotográfico del cumplimiento del acero

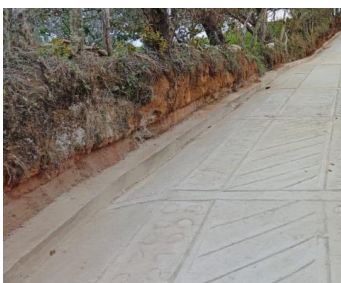
Figura 28

Registro fotográfico de cumplimiento del relleno

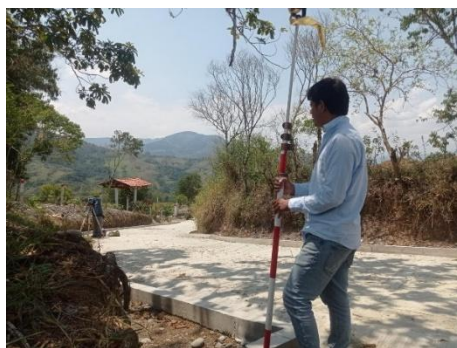
Figura 38

Verificación de medidas

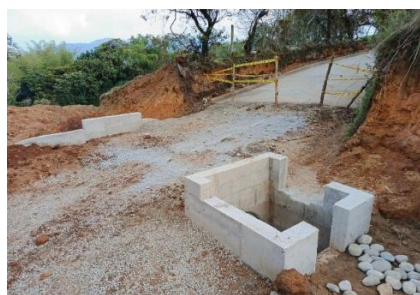
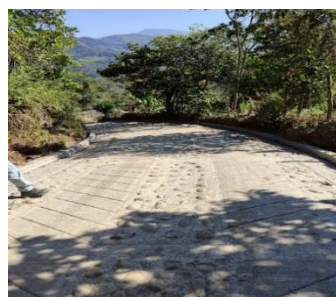
Figura 39

Supervisión final
