Práctica Empresarial en la Corporación Autónoma Regional para la Defensa de la Meseta de  
Bucaramanga (CDMB) como Auxiliar de Ingeniería Civil en el Área de Geotecnia

Trabajo de Grado para Optar al Título de Ingeniero Civil

Universidad Industrial de Santander

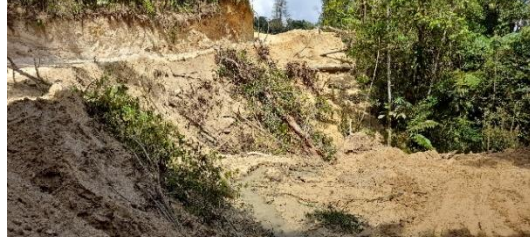
*Apertura de Vía (Rionegro, Cruces, Intervención).*

*Nota. El gráfico muestra la pendiente del talud generada con el corte y disposición del material de corte sobre una fuente hídrica.*

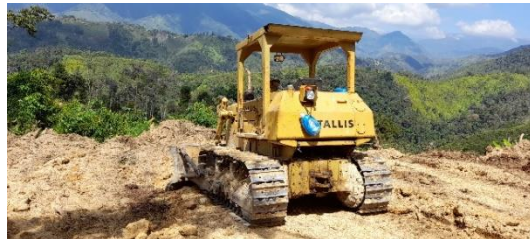
**Figura 3**

*Apertura de Vía (Rionegro, Cruces, Maquinaria).*

*Nota. El gráfico ilustra la maquinaria con la cual se realizaron los trabajos.*

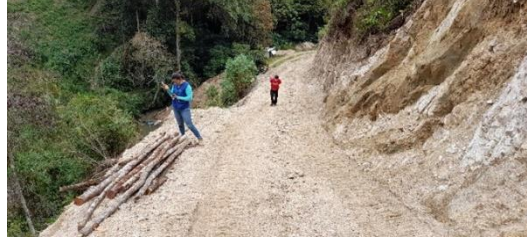
En la Figura 4, se observa una apertura de vía en la cual el material generado con el corte fue dispuesto sobre la escarpa de la montaña, con lo se cual generó alteraciones al recurso natural flora, así como a la fuente hídrica nominada como quebrada la Honda, esto en el municipio de Piedecuesta, dado que se encontró material de corte sedimentado en dicha fuente.

*Apertura de Vía (Piedecuesta, San Francisco).*

*Nota. El gráfico muestra la pendiente del talud y la disposición de material de corte.*

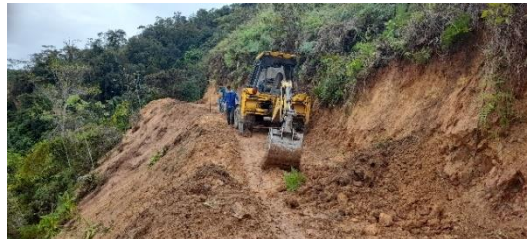
En la figura 5, se observa otra actividad de este tema, la cual se desarrolló en el municipio de Rionegro y donde se encontró la maquinaria con la cual se desarrolló la actividad, en este lugar se observó que el material de corte se dispuso sobre la escarpa de la montaña, así como que en algunos tramos se estaba presentando desprendimiento de material del talud generado, producto del mal manejo de la pendiente y a las nulas obras de estabilización de este.

*Apertura de Vía (Rionegro).*

*Nota. El gráfico ilustra la maquinaria, pendiente del talud y disposición de material de corte.*

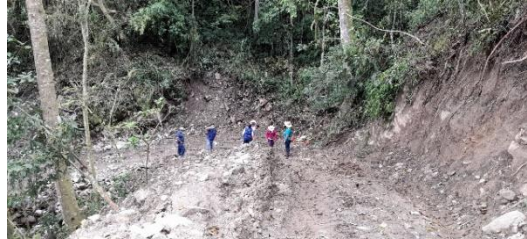
La figura 6, ejemplifica una apertura de vía, la cual se realizó en el municipio de matanza; se encontró que, con el corte realizado para el paso del eje vial, se dispuso el material sobre la escarpa de la montaña, llegando hasta una fuente hídrica.

*Apertura de Vía (Matanza).*

*Nota. El grafico ilustra la pendiente del corte, y la zona objeto de intervención.*

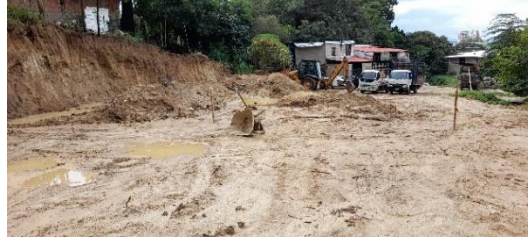
*Corte de terreno (Bucaramanga, Paragüitas).*

*Nota. El grafico la zona que fue objeto de inspección ocular.*

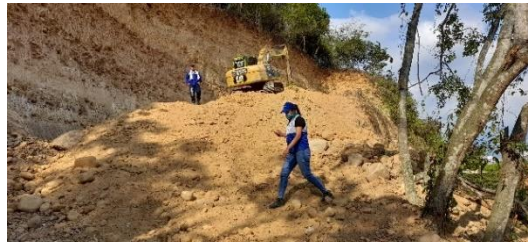
**Figura 9**

*Corte de terreno (Bucaramanga).*

*Nota. El grafico el corte de terreno y la maquinaria con la que se realizaron las actividades.*

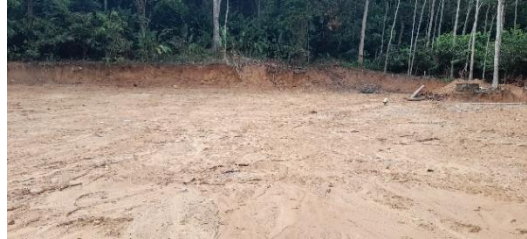
*Loteo (Las margaritas, Bucaramanga).*

*Nota. El grafico ilustra la zona conformada para el desarrollo del loteo o parcelación.*

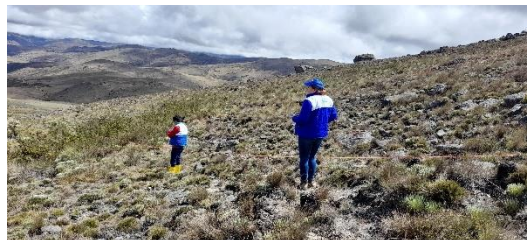
Se recibió una denuncia en la cual se informaba acerca de la delimitación y presunta parcelación de lotes en el páramo de Santurbán, donde se encontró una serie de lotes delimitados con cabuya de fibra, con la cual se conformaron algunos polígonos irregulares, como se observa en la figura 12.

*Loteo (Páramo de Santurbán, Tona).*

*Nota. El grafico muestra el punto objeto de inspección ocular, las cuerdas con las que se conformaron polígonos y el personal de la CDMB.*

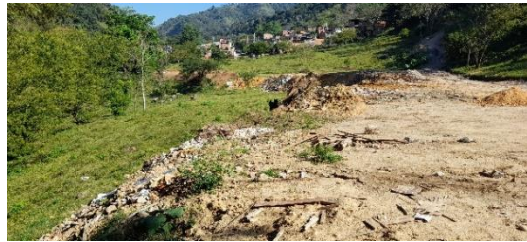
*Disposición de RCD (Bucaramanga).*

*Nota. El grafico muestra la zona donde fueron dispuestos los materiales producto de los RCD.*

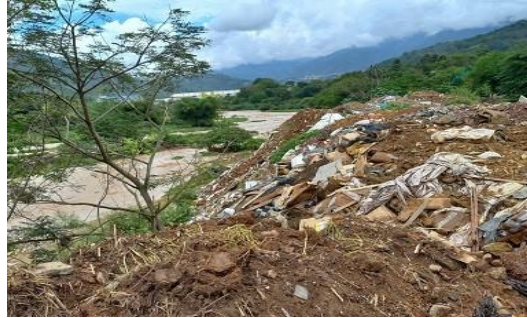
La figura 15, muestra la situación que se presenta en el sector conocido como “Chimita”, zona en la cual se realizó visita técnica de inspección ocular, donde se encontró una persona en flagrancia desarrollando actividades de descarga de materiales producto de los residuos de construcción y demolición sobre la franja de protección de la fuente hídrica conocida como “Rio de Oro”, el cual como toda fuente hídrica es catalogado como de gran importancia ambiental, donde no se permiten este tipo de actividades.

*Disposición de RCD (Chimita, Bucaramanga).*

*Nota. El grafico muestra la zona donde fueron dispuestos los materiales producto de los RCD y la fuente hídrica que tributa por la zona.*

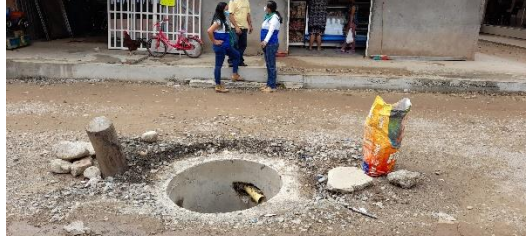
*Red de alcantarillado (Piedecuesta).*

*Nota. El grafico ilustra el pozo de inspección de la red de alcantarillado encontrado en la zona.*

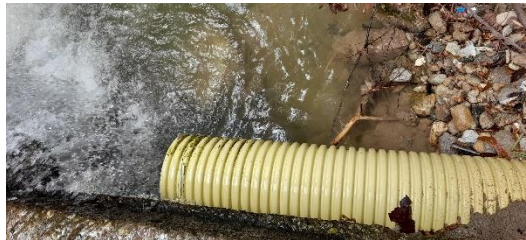
**Figura 18**

*Descarga directa de ARD sobre fuente hídrica (Piedecuesta).*

*Nota. El grafico muestra la descarga de las ARD provenientes de la red de alcantarillado mostrado en la figura anterior.*

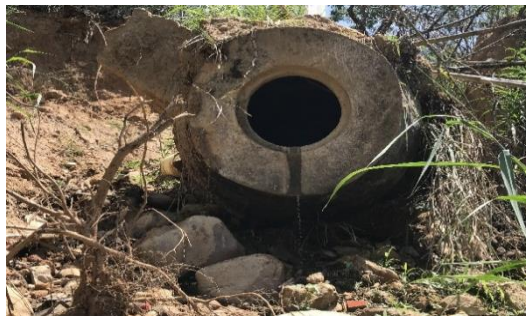
**Figura 19**

*Volcamiento de pozo de inspección (Floridablanca).*

*Nota. El grafico ilustra un pozo de inspección de la red de alcantarillado de un conjunto residencial el cual sufrió falla por volcamiento.*

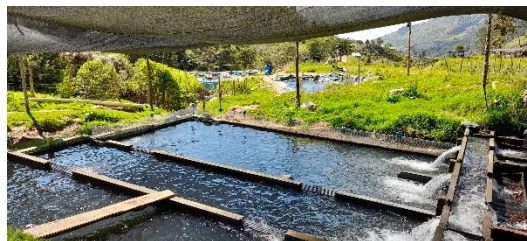
*Cárcamos, piscícola (Piedecuesta).*

*Nota. El grafico ilustra las estructuras tipo cárcamos y la zona objeto de inspección ocular.*

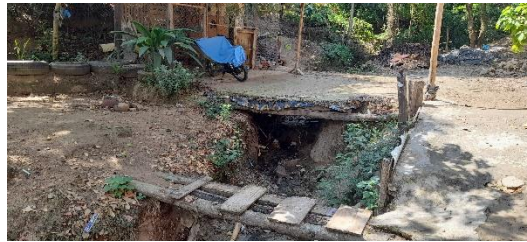
En la figura 22 se muestra lo que es considerado como ocupación de cauce, lugar que se encuentra ubicado en el municipio de Girón, donde se evidenciaron estructuras artesanales tipo puente y cerramiento perimetral con malla eslabonada y teja de zinc; el puente se adecuo con placa de concreto soportada por vigas tipo rolas.

*Puente en madera y concreto (ASOVISOLAM, Girón).*

*Nota. El grafico muestra las estructuras que han ocupado la fuente hídrica y la zona destinada como franja de protección de esta.*

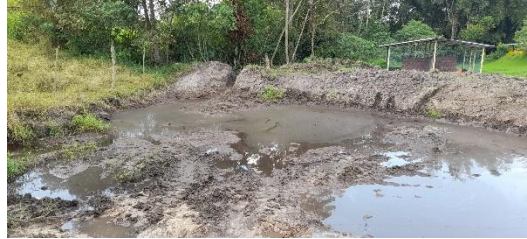
En la vereda San Pacho del municipio de Piedecuesta, se realizó visita técnica de inspección ocular con ocasión de atender una denuncia que hacía referencia a la ocupación de cauce de una fuente hídrica, en el sitio se observó la presencia de un lago o pozo pequeño en un predio, el cual habían realizado actividades de limpieza tal como se observa en la figura 23 y según lo manifestado por quien atendió la visita.

*Limpieza de pozo (San Pacho, Piedecuesta).*

*Nota. El grafico muestra la zona en la cual se encontró el pozo o lago.*

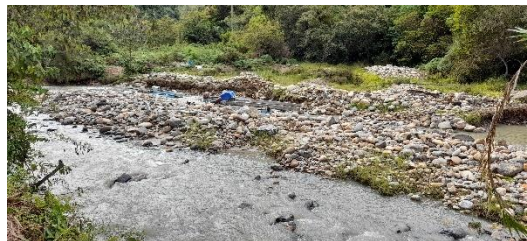
*Extracción de material aurífero (Río Suratá, Suratá).*

*Nota. El grafico muestra la zona en la cual se estaba realizando la extracción.*

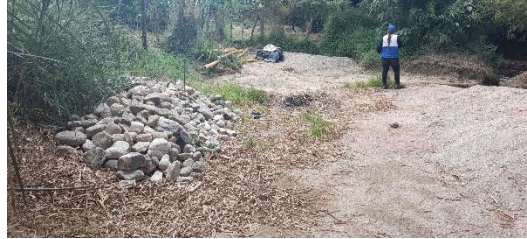
En atención a radicado de entrada, se realizó inspección ocular en el punto indicado por el denunciante en el municipio de Piedecuesta, donde se encontró material pétreo como gravas y arenas en la rivera de una fuente hídrica, se indago la modalidad de extracción del material de la fuente hídrica y se concluyó en que se trataba de minería de subsistencia, al extraer el material granular con herramientas básicas como palas y picas, dichos materiales se observan en la figura

*Extracción de material pétreo (Piedecuesta).*

*Nota. El grafico ilustra los materiales encontrados en el sitio objeto de inspección ocular.*

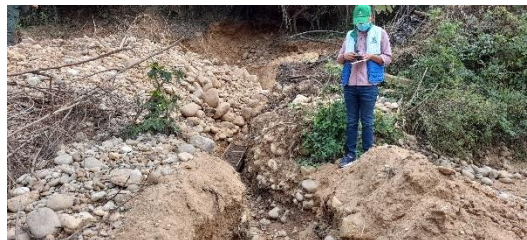
En el municipio de Bucaramanga, se atendió al llamado de la autoridad policial, con fin de emitir concepto técnico, teniendo en cuenta que se habían encontrado personas en flagrancia desarrollando actividades de extracción de material aurífero de una fuente hídrica que tributa por un predio de la CDMB, en el sitio de encontraron puntos donde estaba socavando el terreno, material acumulado tipo bolo y tuberías de conducción de agua, como se observa en la figura 27.

*Extracción de material aurífero (Predio CDMB, Bucaramanga).*

*Nota. El grafico muestra la zona en la cual se estaban desarrollando las actividades de extracción de material.*
