APOYO TÉCNICO A SURYT

Apoyo técnico a la Subdirección de Gestión del Riesgo y Seguridad

Territorial (SURYT) de la CDMB en el análisis y seguimiento de movimientos en masa

Trabajo de Grado Modalidad Práctica Empresarial

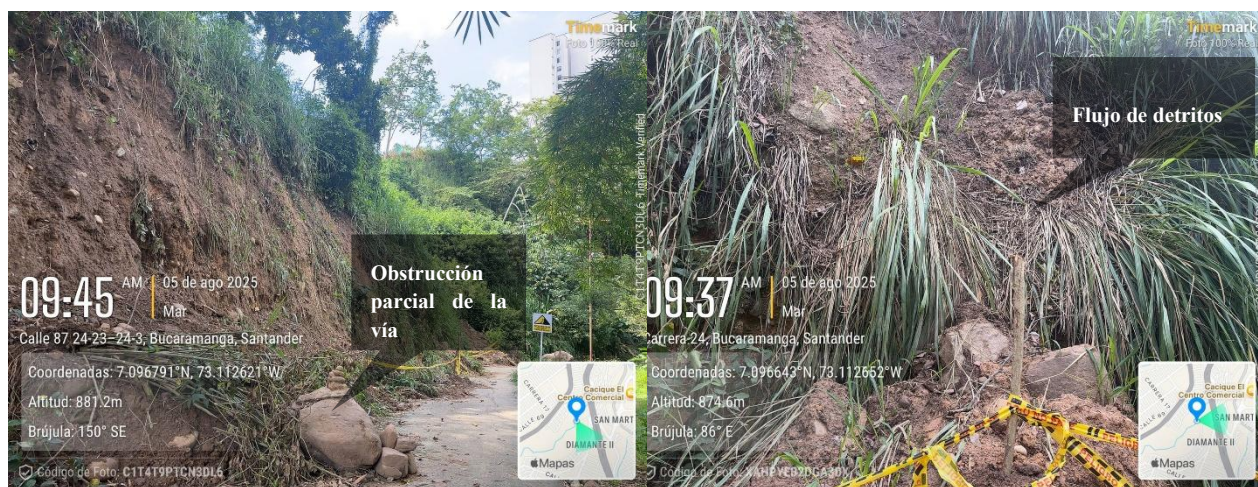
**Figura 4.**

*Caída y flujo de detritos observados en campo.*

Al momento de la visita el talud no presentaba las medidas orientadas al control de la erosión ni al manejo de escorrentía superficial. En este sentido, la conformación del talud no evidencia la implementación de acciones de manejo acordes con los lineamientos generales establecidos en la Resolución CDMB No. 1294 de 2009, relacionados con el manejo de cortes y estabilización de taludes.

Teniendo en cuenta lo anterior, se estimó que los procesos de inestabilidad y de movimientos en masa identificados en el sector se encuentran asociados a diversos factores, el principal es la ausencia de obras de mitigación, condición que, sumada a la acción de las aguas de escorrentía asociadas al incremento de las precipitaciones, favorece la saturación del material y el desarrollo de procesos morfodinámicos activos. En este contexto, se recomendó la implementación de medidas de estabilización del talud y de manejo de cortes según lo establecido en la resolución CDMB No. 1294 de 2009.

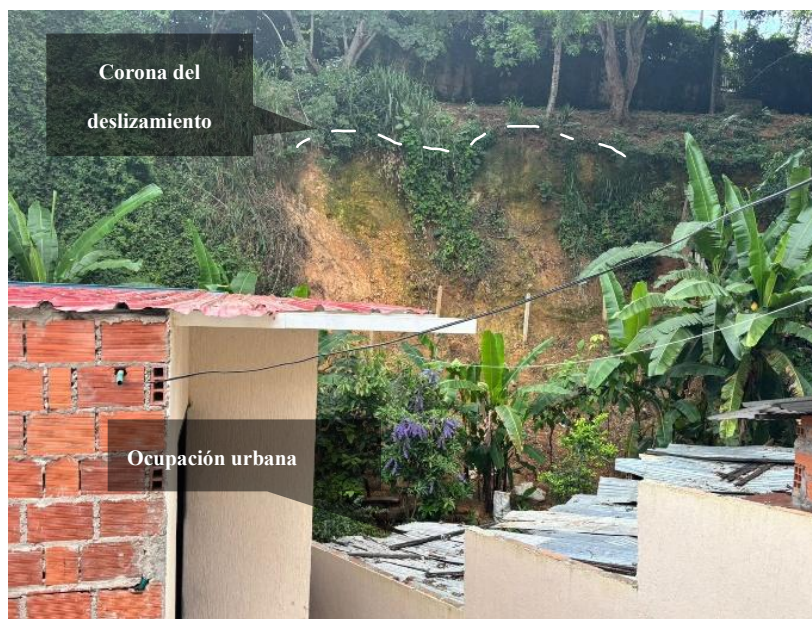
**Figura 5.**

*Deslizamiento traslacional planar de detritos observado en campo*

En la parte superior del talud, se evidenció la presencia de canaletas y rejillas destinadas a la evacuación de aguas lluvias provenientes del conjunto residencial, las cuales descargan directamente sobre la corona del talud. Esta condición favorece la concentración de escorrentía superficial y la infiltración localizada actuando como un condicionante en el proceso del movimiento en masa observado.

Adicionalmente, las características del material no consolidado que conforma el talud favorecen su saturación durante periodos de precipitación intensa, por lo que tanto las lluvias naturales contribuyeron a la activación del proceso de remoción en masa observado.

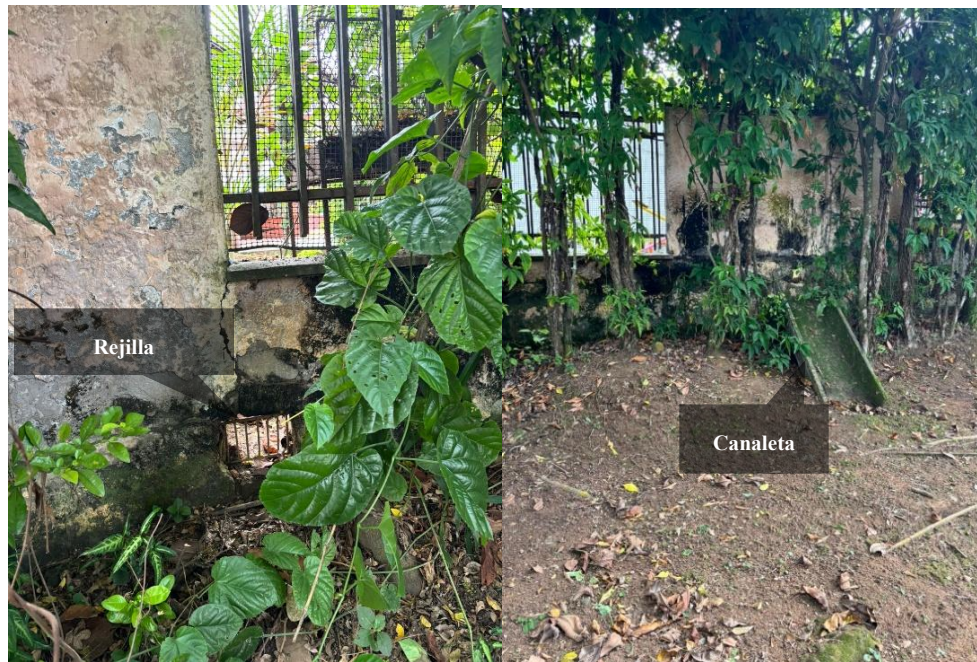
**Figura 6.**

*Rejilla y canaleta provenientes del conjunto residencial sobre la corona del talud.*

Teniendo en cuenta lo anterior, se recomendó mejorar el manejo y conducción de las aguas de lluvias provenientes del conjunto residencial, evitando su descarga directa sobre el talud, así como la implementación de medidas de control de la erosión y estabilización en el sector del cauce donde se presenta la ocupación urbana.

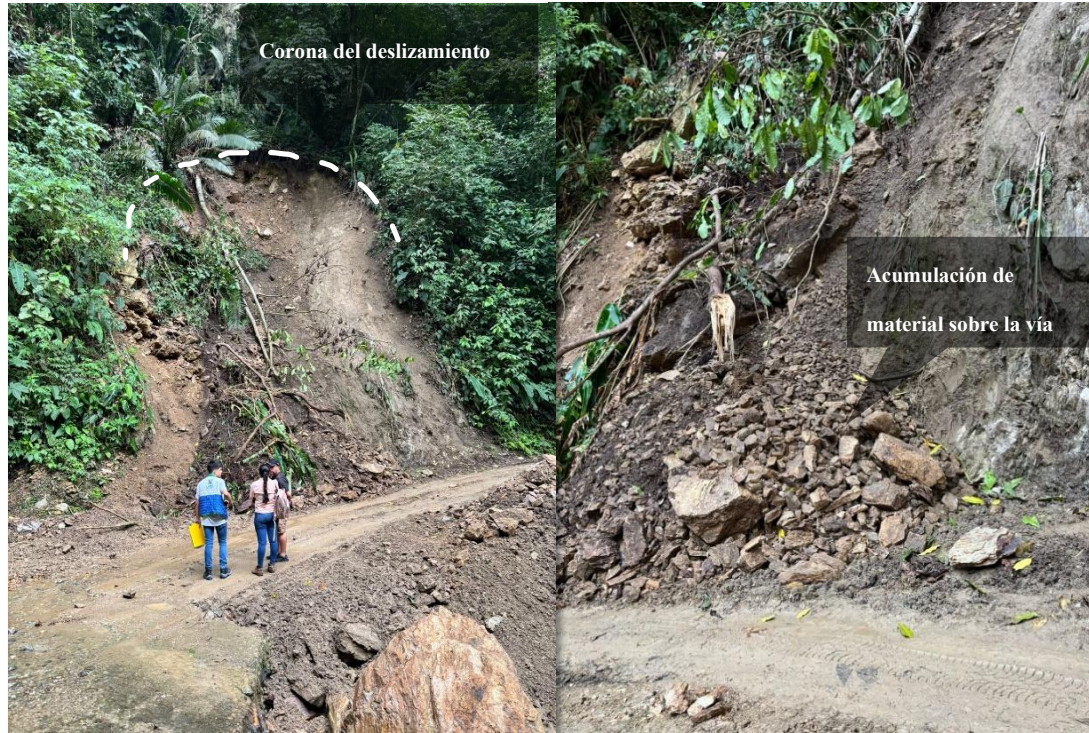
**Figura 7.**

Durante la inspección de campo se identificó un movimiento en masa de tipo deslizamiento traslacional planar de detritos, localizado en la ladera adyacente a la vía, que presenta un estado activo y un estilo de actividad individual o único, el cual involucró el desplazamiento de suelos residuales y material rocoso meteorizado y fracturado, acumulándose en forma de coluvión sobre la vía de acceso y parcialmente dentro del cauce de la quebrada en mención. Según la información suministrada por habitantes del sector, el evento ocurrió durante el periodo de precipitaciones intentas registradas en el mes de julio de 2025.

El movimiento en masa se localiza en una ladera de pendiente pronunciada con valores máximos aproximados a  $61^\circ$  correspondiente a un relieve montañoso asociado al valle de drenaje de la Quebrada La Carbonada. En el sector predominan suelos residuales desarrollados sobre rocas metamórficas pertenecientes al Neis de Bucaramanga (Ward et al., 1977), el cual presenta evidencias de meteorización y fracturamiento, lo cual favorece la generación de material suelto en la superficie de la ladera y la infiltración de agua.

*Deslizamiento traslacional planar de detritos en la vía de acceso de la vereda Alsacia-Malabar.*

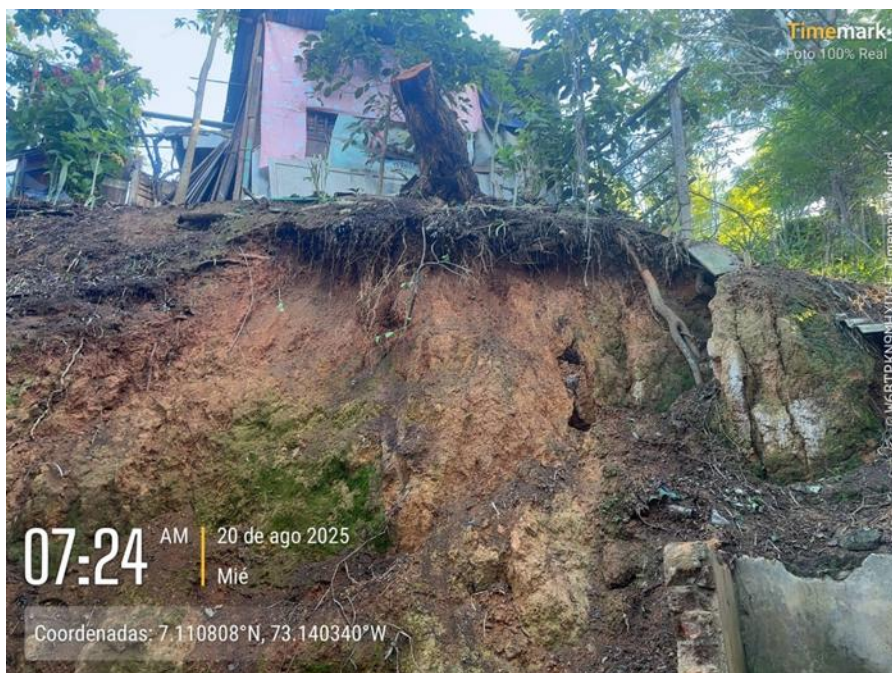
**Figura 8.**

*Talud de corte donde se presentó una pequeña caída de detritos sobre la calle 36 del sector Pantano I.*

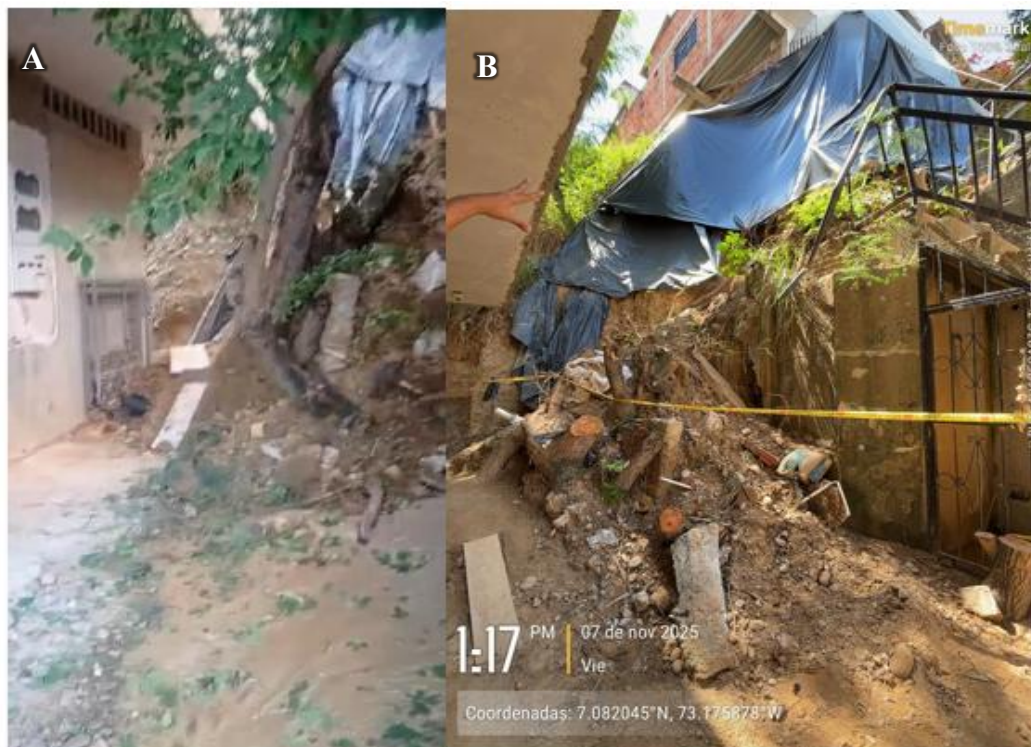
### Figura 9.

ocurrió el 18 de octubre de 2025 y correspondió a una caída y deslizamiento de detritos, el cual presenta un estado activo y un estilo de actividad complejo. Este evento generó la movilización de material desde la corona del talud hasta la base, incluyendo un árbol, que provocaron daños en viviendas y obstrucción total de la vía de acceso peatonal.

*Fotografía suministrada por el peticionario del deslizamiento de detritos ocurrido el 18 de octubre de 2025, en la que se observa el material movilizado, un árbol arrancado de raíz y la afectación generada sobre la vivienda localizada al pie del talud. B) Estado actual del punto visitado el día de la visita técnica, donde se evidencia la afectación de las escaleras de acceso y de la vivienda localizada en la corona del talud, así como la instalación de una cubierta plástica temporal para reducir la erosión.*

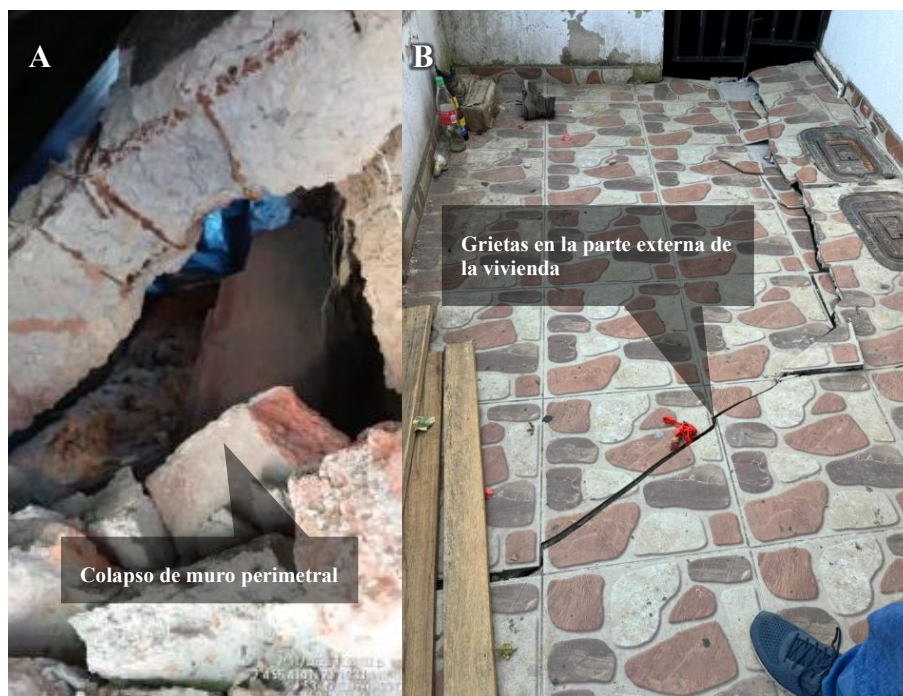
**Figura 10.**

En una vivienda ubicada en la parte inferior del talud se evidenció el impacto directo del material movilizado generando afectaciones en su estructura. Por otro lado, en la vivienda ubicada en la corona del talud se presentó la pérdida de una sección del muro perimetral de la terraza, y la aparición de grietas tensionales en los pisos y paredes de la vivienda asociadas a la inestabilidad del terreno. Al momento de la visita, ambas viviendas se encontraban desocupadas como medida preventiva ante el riesgo existente.

*A) Colapso parcial del muro perimetral de la terraza de la vivienda ubicada sobre la corona del talud. B) Grietas tensionales en los pisos de esta.*

El talud de corte se localiza en una superficie urbanizada que hace parte de una geoforma de abanico aluvial, con alturas variables entre 4 y 7 metros, con inclinaciones subverticales a verticales, escasa cobertura vegetal y ausencia de obras de estabilización. Se encuentra conformado por un depósito sedimentario no consolidado asociado al miembro Órganos de la Formación Bucaramanga (INGEOMINAS, 2001), caracterizado por una disposición heterogénea

Los factores condicionantes anteriormente mencionados como lo son la conformación antrópica del talud, la presencia de materiales de baja cohesión, la escasa cobertura vegetal y la ausencia de obras de estabilización son condiciones que favorecen la degradación progresiva del terreno y la ocurrencia de estos movimientos en masa, por tal motivo, se recomendó implementar las respectivas obras de control de la erosión y estabilización del talud conforme a la Resolución 1294 de 2009.

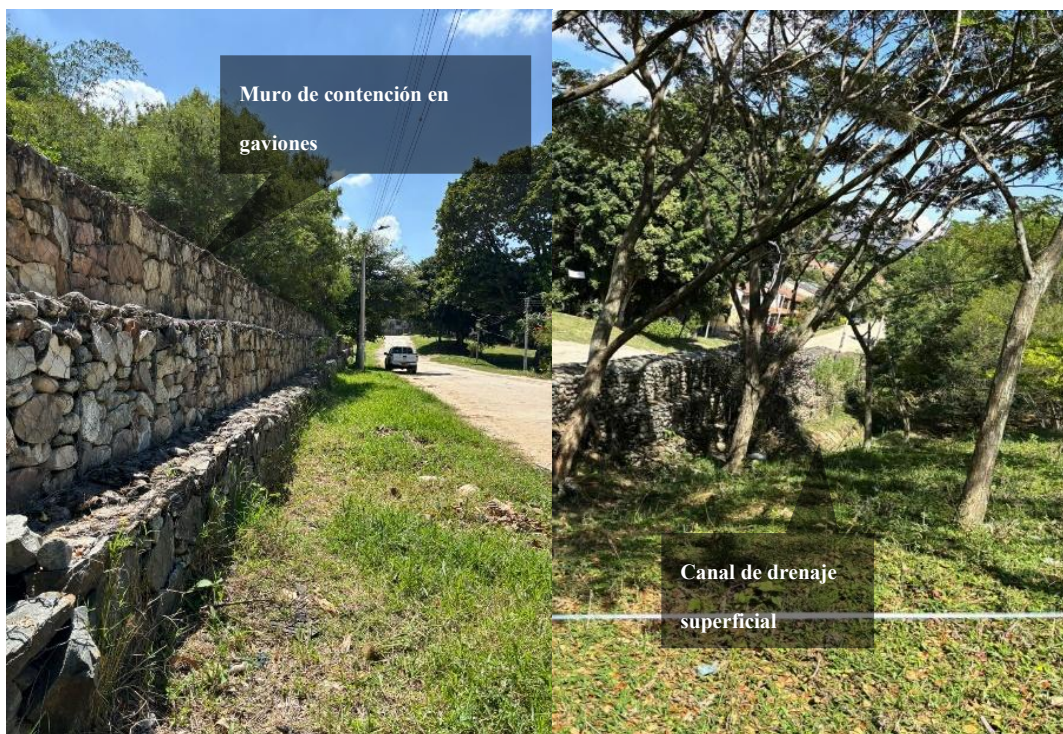
**Figura 11.**

Las obras de estabilización existentes en el sector fueron ejecutadas por la CDMB como respuesta a la ocurrencia de dos movimientos en masa durante las temporadas de lluvias de los años 2010 y 2011, correspondientes a deslizamientos rotacionales de tierra acompañados de flujos de tierra y detritos, los cuales generaron afectaciones en la vía de acceso, y daños en algunas viviendas y en redes de servicios públicos. Estos eventos estuvieron condicionados a las características geotécnicas como la presencia de materiales coluviales y roca con alto grado de fracturamiento y meteorización que favorecieron la infiltración y saturación del agua proveniente de las precipitaciones. En ese sentido, la CDMB ejecutó un conjunto de acciones de adecuación del terreno y construcción de obras de estabilización que incluyeron la remoción de gran parte del material deslizado, la conformación de terrazas, un muro de contención en gaviones y la implementación de sistemas de drenaje superficial y subterráneo.

*A) Muro de contención en gaviones ubicado en la Cra 19 del barrio San Cristóbal. B). Canal de drenaje de aguas superficiales identificado durante la visita técnica. Ambas obras corresponden a las medidas de estabilización ejecutadas por la CDMB.*

superficial se encontraban en buen estado de conservación y cumpliendo su función.

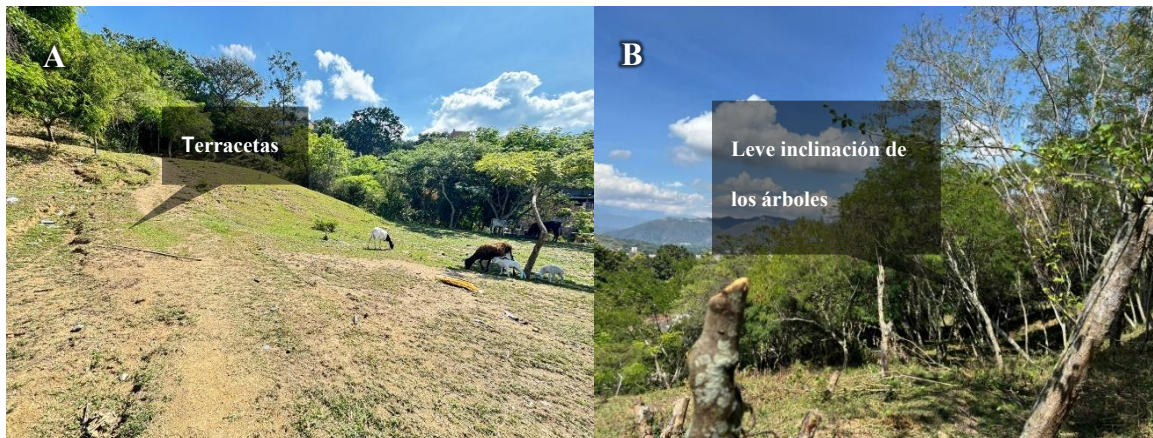
**Figura 12.**

Durante la visita se identificaron procesos superficiales, correspondientes principalmente a reptación de suelos en zonas con baja cobertura vegetal y pequeños flujos que involucran capas superficiales del depósito coluvial. De igual manera, no se evidenciaron movimientos en masa activos ni rasgos del terreno que indicaran la presencia de un proceso activo de inestabilidad profundo, más allá de los procesos superficiales observados. Por otro lado, las obras de estabilización existentes, como el muro de contención en gaviones y el sistema de drenaje

*A) Terracetas formadas en la ladera. B) Leve inclinación de los árboles que podría estar asociada a una deformación lenta del terreno.*

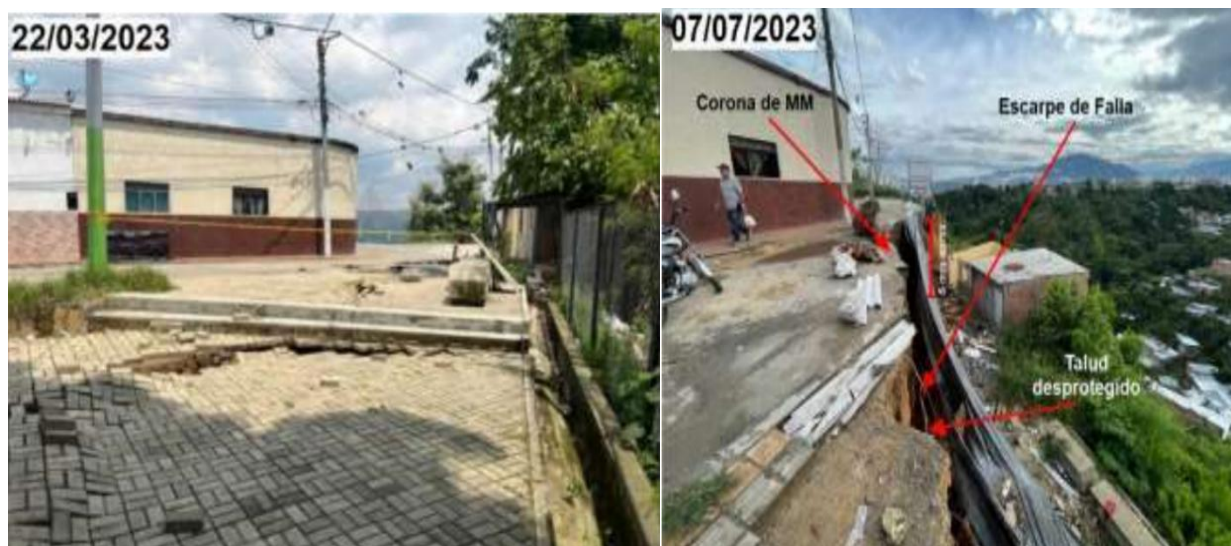
**Figura 13.**

La problemática en este sector se relaciona con un proceso de inestabilidad de carácter progresivo asociado a un deslizamiento rotacional, que inició en marzo de 2023, cuando se evidenciaron grietas tensionales en la corona del talud afectando viviendas, vías y zonas verdes del barrio La Feria. En visitas posteriores realizadas de mayo a julio de 2023, se constató la evolución del movimiento, caracterizada por el incremento del desplazamiento del terreno, la ampliación del escarpe y la afectación progresiva tanto en la parte superior como inferior de la ladera, comprometiendo también los asentamientos de Camilo Torres y la Cuyanita.

*Fotografías de los respectivos informes técnicos realizados el 22 de marzo y el 7 de julio de 2023 respectivamente.*

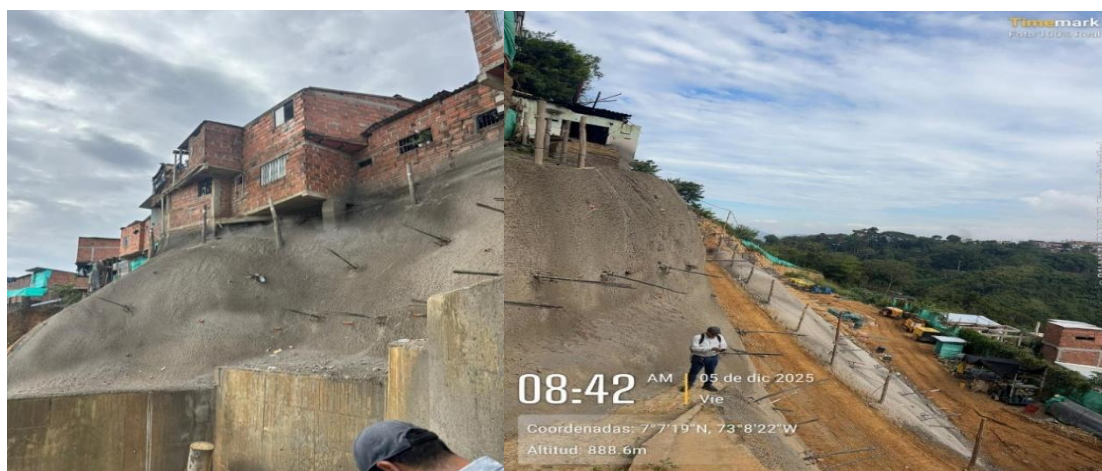
**Figura 14.**

En respuesta a esta problemática, durante la visita de seguimiento se evidenció que el talud se encontraba en proceso de intervención a través de obras de mitigación conformadas por la construcción de una pantalla anclada con concreto lanzado, complementada con sistemas de anclaje y obras de drenaje superficial orientadas al control de los procesos erosivos y al manejo de la escorrentía superficial, contribuyendo a condiciones más favorables del talud en el sector intervenido.

*Obra de mitigación en construcción del barrio La Feria observada desde diferentes ángulos.*
