**EVALUACIÓN DE LA VULNERABILIDAD ESTRUCTURAL DE PUENTES
METÁLICOS EXISTENTES.**

**CASO DE ESTUDIO: PUENTE ANTIGUA VÍA FÉRREA CAFÉ MADRID-
SABANA DE TORRES. SECTOR EL CONCHAL- SABANA DE TORRES,
TRAMO B.**

**ALVARO SAID GÓMEZ MERCHÁN
FRANCISCO JAVIER PINEDA CADENA**

Proyecto de grado presentado para optar al título de Ingeniero Civil

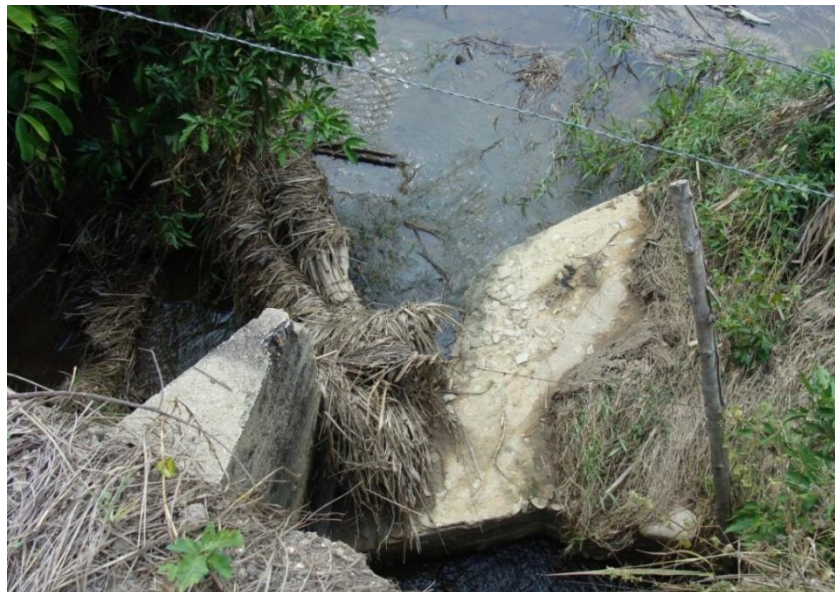
Figura 16. Vista superior del Box 8.

En la imagen se observa la alta vegetación de la zona que ha provocado el daño del estribo derecho del Box Culvert 8.

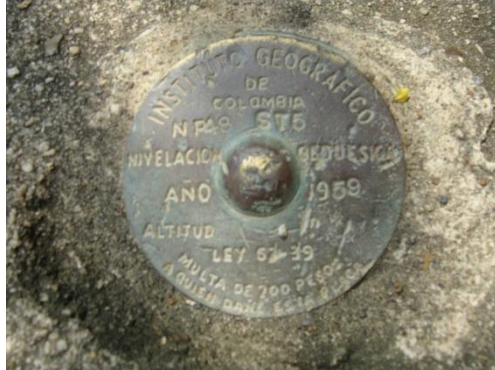
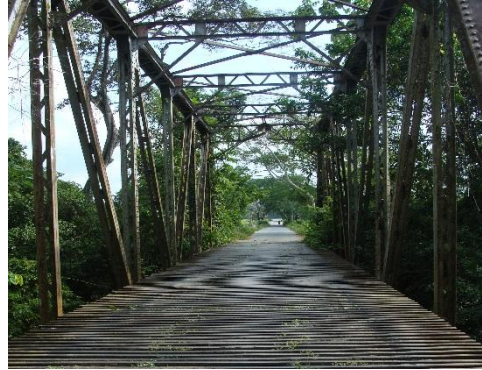
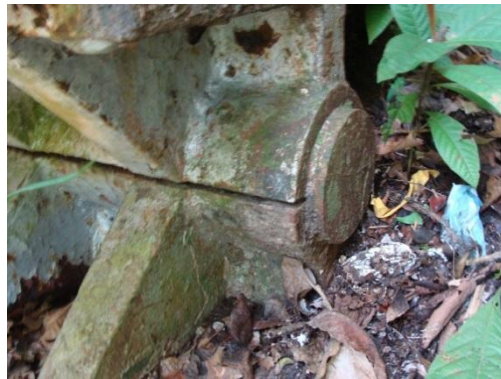
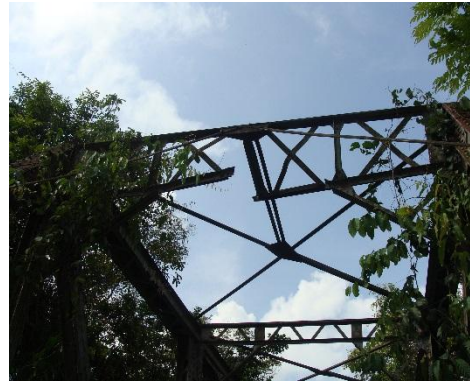
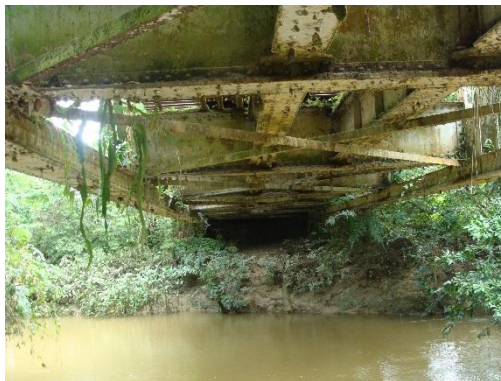
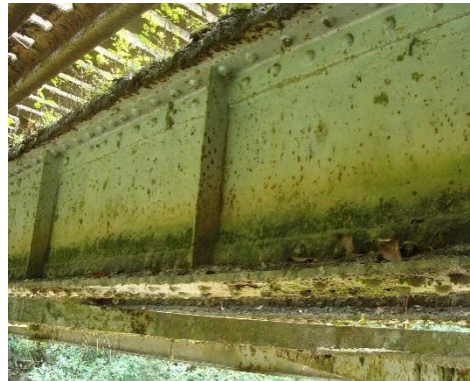
Figura 19.Foto puente La Santos.

Presenta alta vegetación, corrosión, daño estructural, falta de remaches, vibración excesiva y falta de mantenimiento.

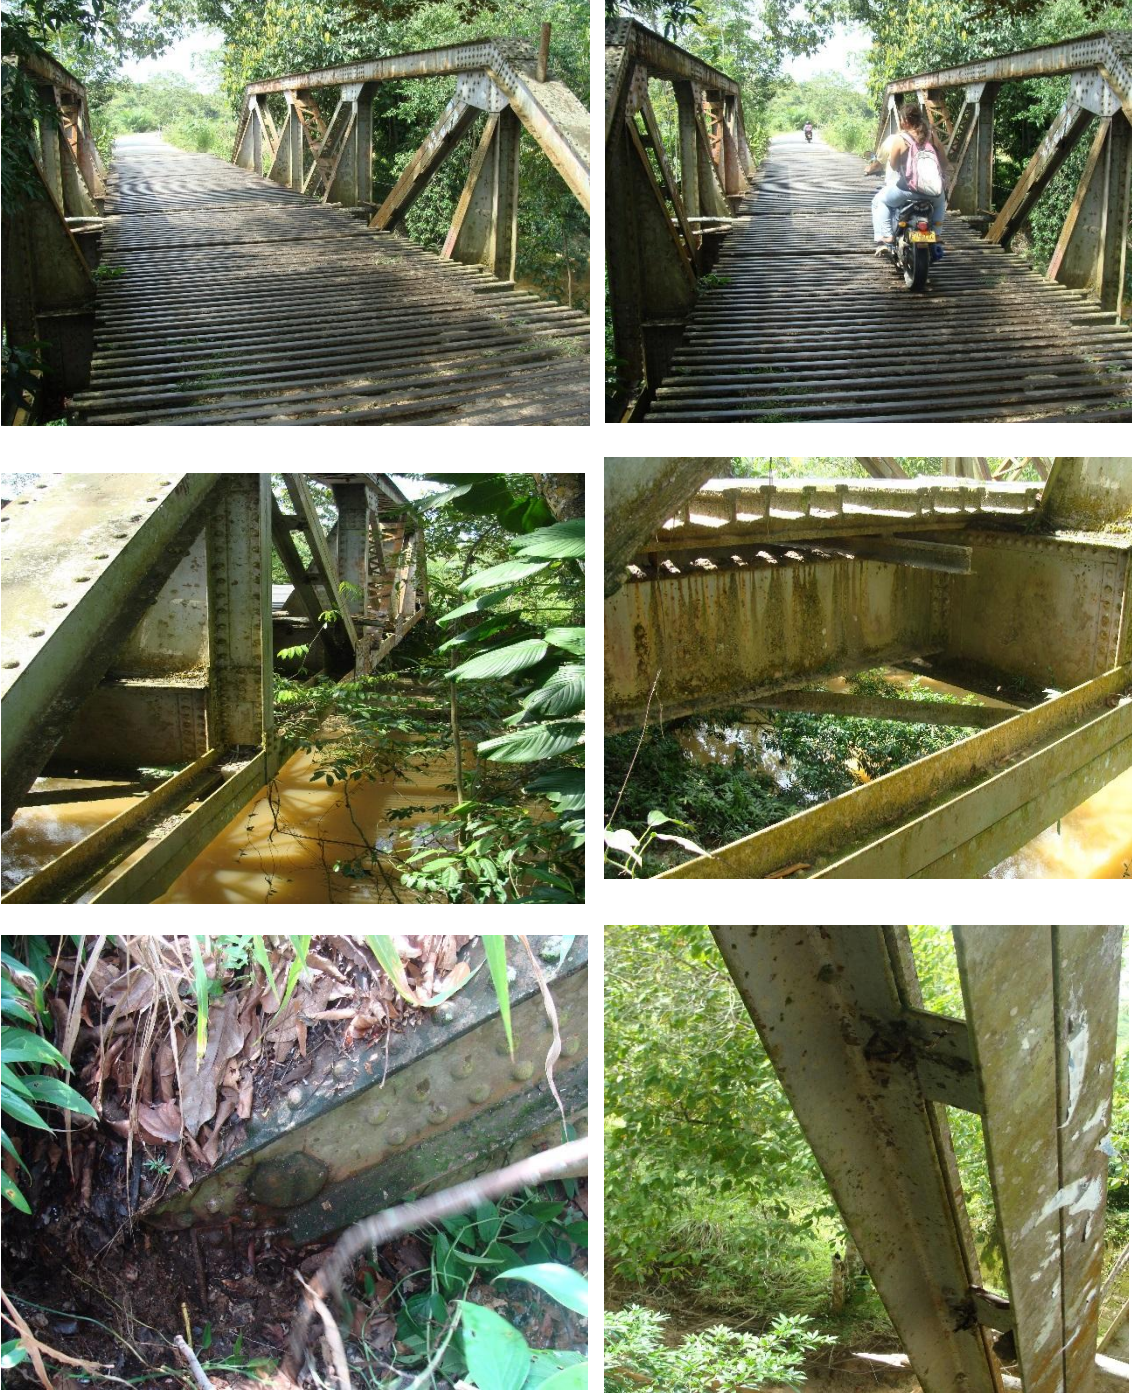
Figura 21. Foto puente Chocoa.

En el modelo del Puente Chocó las riostras inferiores no se modelaron por su alto deterioro (Presentan pérdida masiva de pernos por corrosión y elementos con abolladuras de grandes dimensiones esto debido a las crecientes del afluente que transportan rocas y vegetación de gran tamaño).
