**PRÁCTICA SOCIAL EN EL BATALLÓN DE INGENIEROS NO.5 “CR.  
FRANCISCO JOSÉ DE CALDAS” COMO APOYO Y ACOMPAÑAMIENTO A  
LOS MIEMBROS DE LA SECCIÓN TÉCNICA EN LA EJECUCIÓN DE OBRAS  
CIVILES.**

**UNIVERSIDAD INDUSTRIAL DE SANTANDER  
FACULTAD DE INGENIERIAS FISICOMECHANICAS  
ESCUELA DE INGENIERIA CIVIL  
BUCARAMANGA  
2020**

**Proyecto de grado para optar al título de Ingeniera Civil**

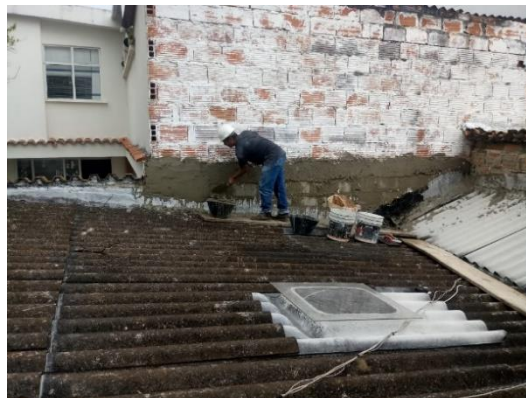
**Figura 11. Cubierta antigua e impermeabilización de muros**

**3.1.2.2 Seguimiento de obra.** Se iniciaron actividades de cambio de cubierta en la casa cural, se encontraba construida en teja de asbesto ver figura 11, y otro porcentaje del área de la cubierta en teja de barro, la cual se halló con filtraciones y deteriorada por causa de la exposición al ambiente y cambios climáticos.

La cubierta se halló instalada sobre estructura de machimbre en algunas áreas ya deteriorada, el manto que se utilizó para cubrirla se encontró sobrepuesto y dejaba

pasar el agua, lo que ocasionó goteras, mucha humedad y daño en el cielo raso en drywall de la casa cural.

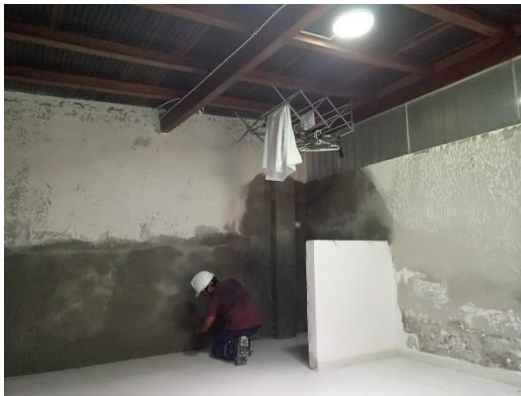
#### **Figura 17. Impermeabilización de muros**

Los muros del área de la cocina se encontraban bastante afectados debido a la humedad por capilaridad, también conocida como humedad de cimientos; presentaban humedad hasta en 1.15 m de altura desde el suelo, lo que ocasionó el daño y desprendimiento del estuco.

Se retiran las capas de pintura y estuco deterioradas, se hacen trabajos de impermeabilización para evitar nuevamente la penetración de humedad ver figura 17, y adicionalmente se decide instalar enchape de pared ya que la cerámica muestra mejor comportamiento en casos de humedad ver figura 18.

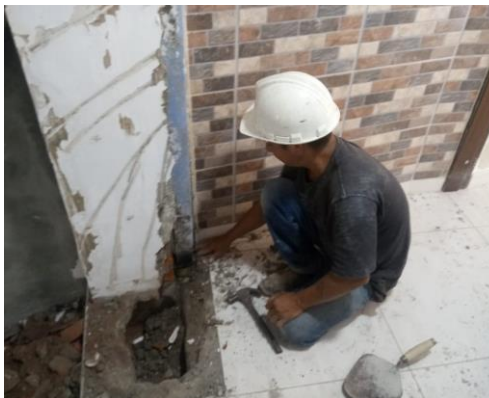
**Figura 19. Bajante de aguas en tubo metálico**

La bajante de aguas lluvias en la columna estaba construida con tubo rectangular metálico de 10 x 10 cm, se encontró con problemas de corrosión ver figura 19, y se instaló en su lugar, una bajante en PVC de 3" ver figura 20.

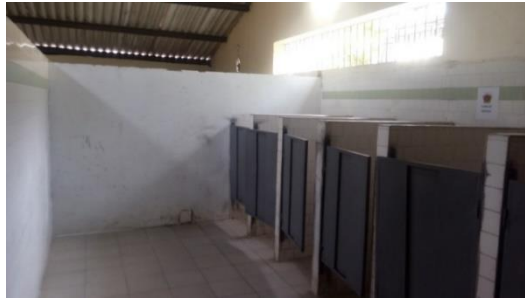
**Figura 27. Sección de sanitarios antes del mantenimiento**

En las figuras 26 y 27 se puede visualizar algunas de las áreas intervenidas de la batería sanitaria, donde se observó deterioro por uso en accesorios sanitarios como inodoros, lavamanos, orinales y duchas; daños en la cerámica de pisos, muros y mesones; faltantes de accesorios de grifería, entre otros.

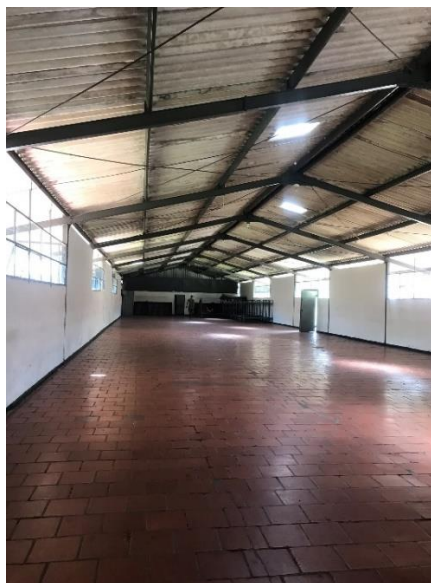
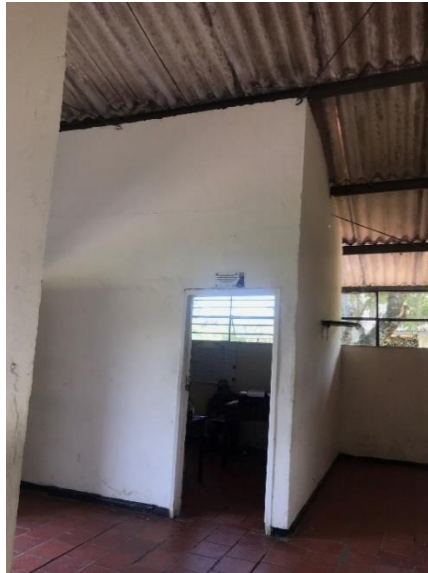
En las figuras 28 y 29 se evidencia el mal estado del enchape del piso, el cual se encontraba instalado sobre una placa a base de concreto simple.

En el área del alojamiento se recomendó cambio total de cerámica de piso, instalación de malla electrosoldada, mantenimiento de cubierta, paredes, carpintería metálica en ventanas y puertas, demolición y levantamiento de muros agrietados, entre otras actividades.

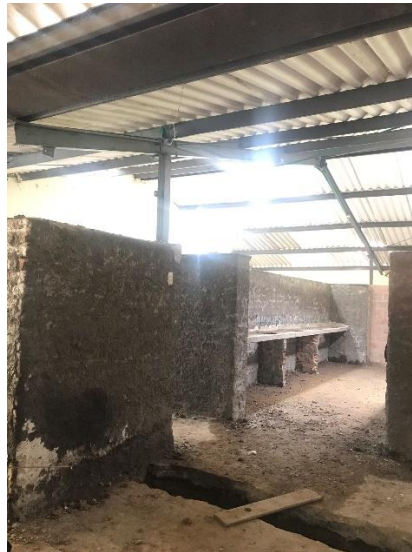
**Figura 32. Excavación para cambio de tubería sanitaria**

Debido a malos olores y a la antigüedad de la red sanitaria, se realizan actividades de excavación por parte de la escuadra de mantenimiento ver figura 32 para el cambio de tubería sanitaria de gres a tubería sanitaria en PVC.

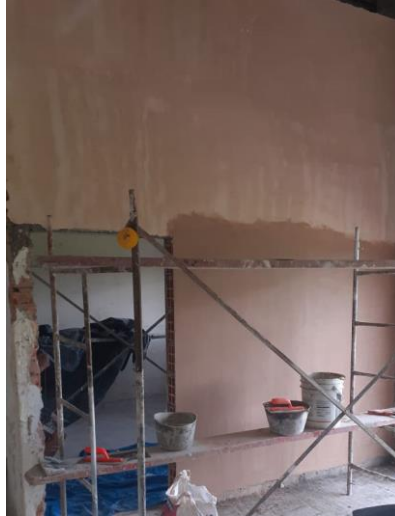
Se encontraron grietas de gran tamaño en uno de los muros de las oficinas del alojamiento, se demolió por completo y se construyó en su lugar un muro de 12.5 m<sup>2</sup> en mampostería estructural utilizando ladrillo H-10.

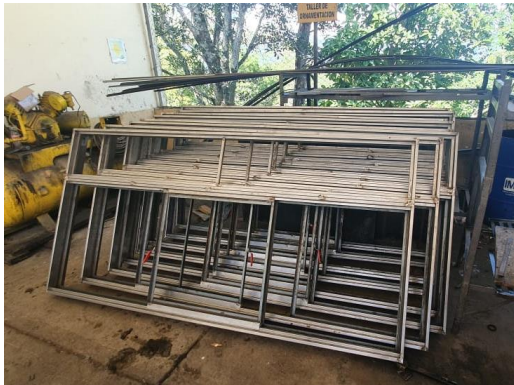
Se desinstalaron 12 ventanas metálicas ver figura 43 y se les realizó el mantenimiento correspondiente para los daños producidos por la corrosión y otros fenómenos, se utilizó soldadura, anticorrosivo, tubo cuadrado de  $\frac{3}{4}$ ", thinner, masilla, entre otros materiales.

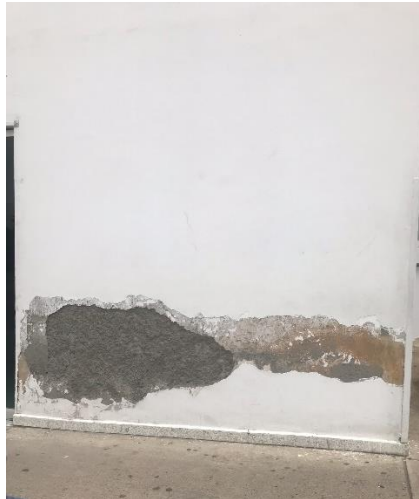
**Figura 52. Evidencia deterioro de pintura en fachada**

En la figura 52 se evidencia un punto crítico de deterioro en la pintura de fachada, se encontró desprendimiento de capas de pintura en varias áreas de la misma.

Se recomendó actividades de retiro de capas de pintura deteriorada (raspado y lijado), trabajos de impermeabilización a 1 m de altura, y aplicación de estuco y pintura en aproximadamente 3.966 m<sup>2</sup> de fachada.

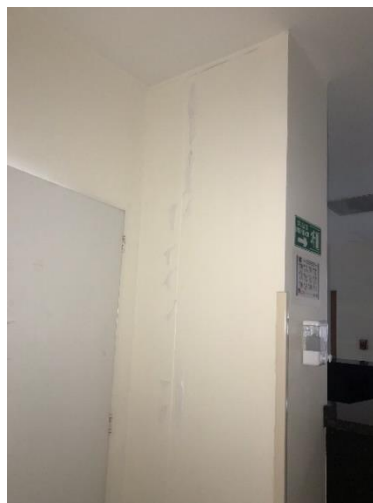
**Figura 53. Evidencia deterioro de pintura interna**

En la figura 53 se evidencia el mal estado de la pintura dentro del dispensario, a causa de la constante limpieza y del lavado de paredes ya que el lugar debe contar con altos niveles de asepsia.

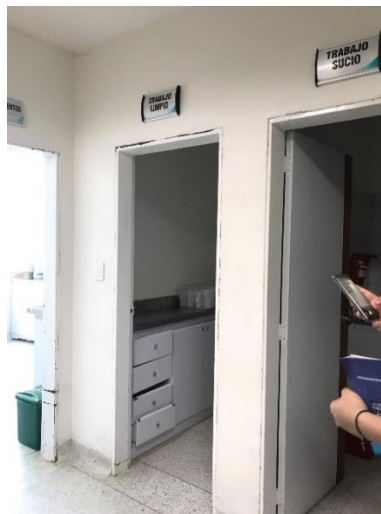
**Figura 54. Evidencia deterioro en carpintería metálica**

En la figura 54 se evidencia el mal estado en los marcos metálicos de algunas puertas, se encontraron aproximadamente 117.6 m<sup>2</sup> de carpintería metálica para mantenimiento.

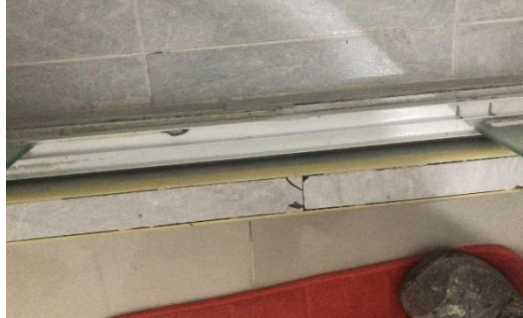
Debido a filtraciones de agua a través de la base donde se encontraba apoyada la división de vidrio ver figura 58, se generó humedad, malos olores y levantamiento del enchape del piso.
