**DIAGNÓSTICO DEL ESTADO ACTUAL DE LA MALLA VIAL Y SEÑALIZACIÓN
DE LA VÍA PIEDECUESTA - LOS SANTOS DESDE EL PR 19+000 HASTA PR
23+000**

**UNIVERSIDAD INDUSTRIAL DE SANTANDER
FACULTAD DE INGENIERÍAS FÍSICO-MECÁNICAS
ESCUELA DE INGENIERÍA CIVIL
BUCARAMANGA**

**Trabajo de Grado para optar al título de
Ingeniero Civil**

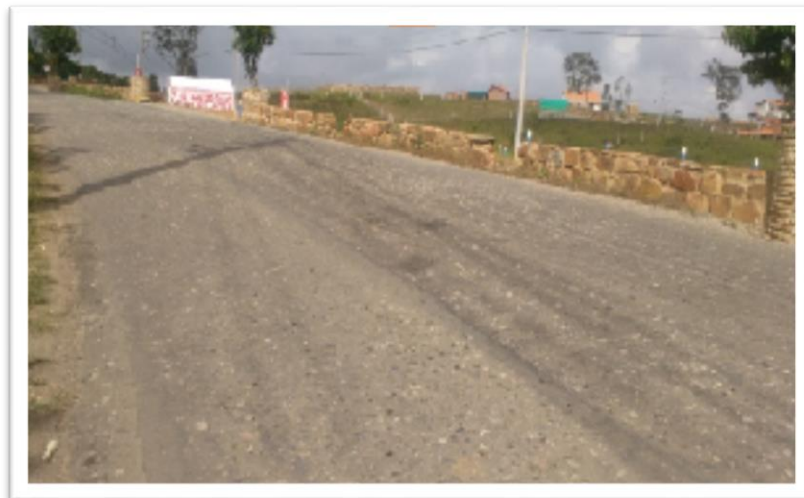
Figura 2. Vía Piedecuesta – Los Santos. PR 19+180.

El Gobierno Nacional, a través del ministerio de transporte, tiene como misión garantizar el desarrollo y mejoramiento del transporte, tránsito y su infraestructura de manera integral, competitiva y segura. No obstante, actualmente la vía se encuentra en un lamentable estado. En gran parte del tramo de estudio se presentan diversas fallas en el pavimento, la señalización horizontal es inexistente y se evidencia señalización vertical que precisa mantenimiento.

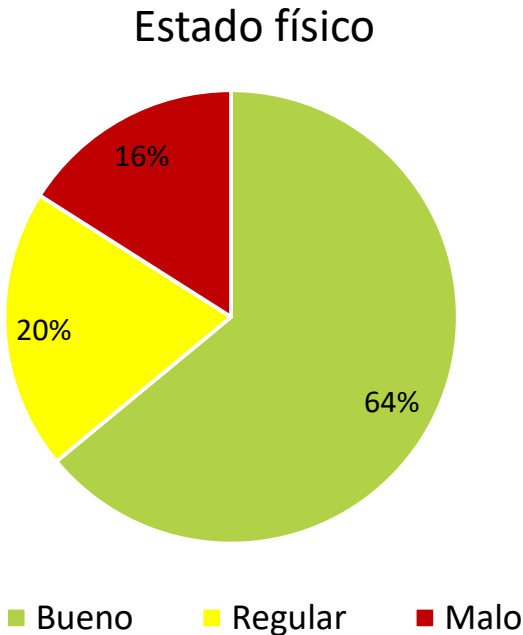
Figura 31. Estado físico de las señales verticales.

De las 50 señales de tránsito presentes en el tramo, 32 se encuentran en buen estado, 10 en regular estado y 8 en mal estado. Es decir, un 64% se encuentra en un correcto estado, un 20% y 16% en regular y mal estado respectivamente como se muestra en la Figura 31.

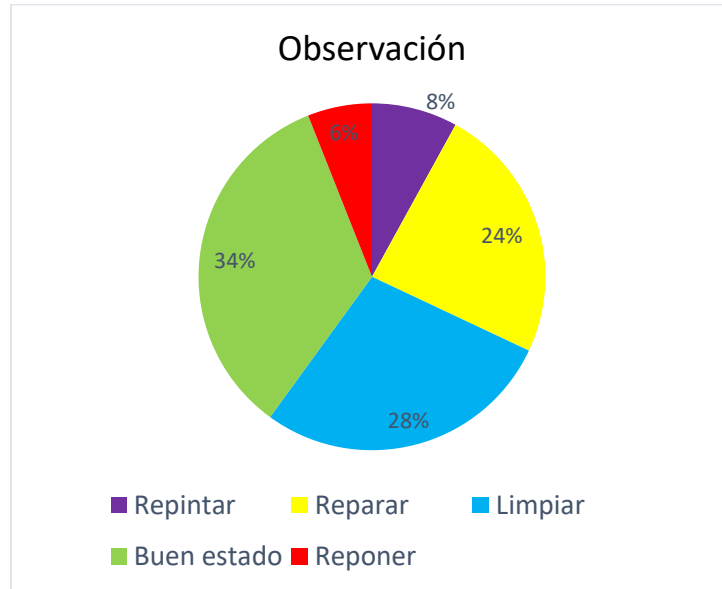
Figura 32. Estado físico de las señales verticales.

Dentro del diagnóstico se encontró que 4 señales requieren ser repintadas, 12 de ser reparadas, 14 precisan limpieza, 3 se necesitan reponer y 17 se encuentran en un correcto estado. Es decir, un 8% requieren ser repintadas, 6% ser reemplazadas, 24% necesitan reparación, 28% precisan limpieza y solo un 34% se encuentran en un óptimo estado, como se muestra en la Figura 32.

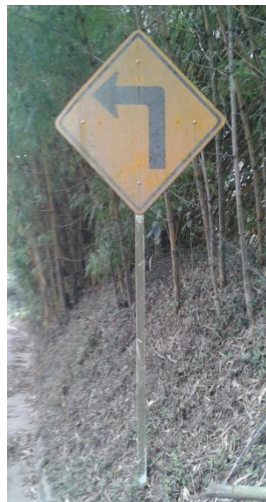
Figura 33. SP-01 – K20+680.

En el tramo de estudio se evidenció señales en buen estado pero que precisan de limpieza, como se observa en la SP-01 de la Figura 33, asimismo se encontraron curvas donde se requieren señales que advierta a los conductores, como se puede apreciar en la Figura 34.

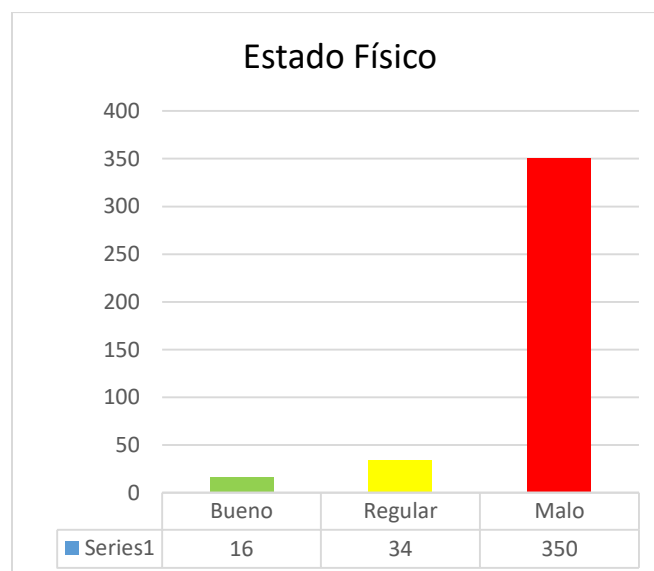
Figura 35. Estado físico de señalización horizontal.

En gran parte de la vía, la señalización horizontal se encuentra en un desfavorable estado, como se aprecia en la Figura 35, 350 tramos correspondientes a 3.5 kilómetros se encuentran en un mal estado, 340 metros en regular estado y tan solo un pequeño tramo de 160 metros se cataloga como buen estado.

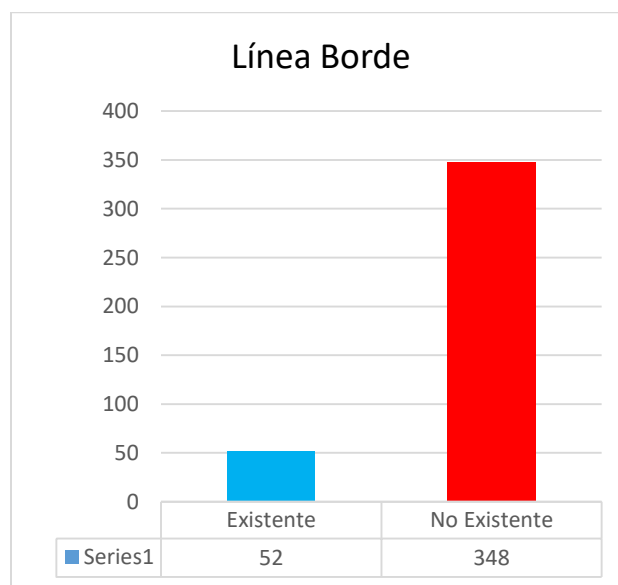
Figura 36. Línea de borde en el tramo de estudio.

La línea de borde, según el Manual de Señalización del Ministerio de Transporte debería estar presente a lo largo de la vía. Entre el kilómetro 19 y el kilómetro 23 tan solo se presentan 520 metros de línea de borde, el tramo restante (3.48 kilómetros) no registra como se aprecia en la Figura 36.

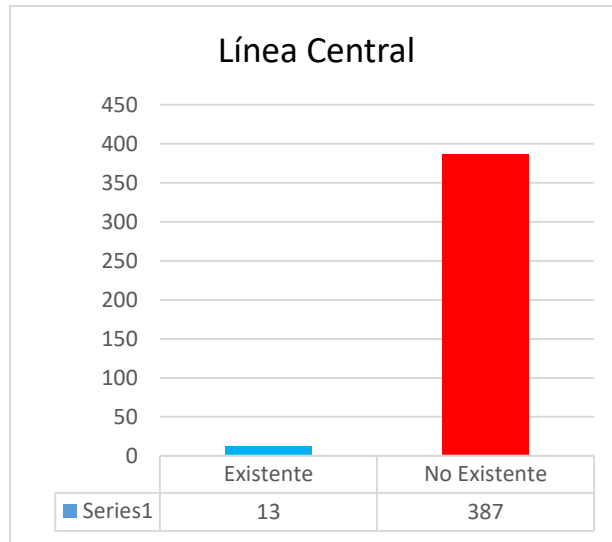
Figura 37. Línea de borde en el tramo de estudio.

Al ser una vía intermunicipal con flujo en ambos sentidos, el Manual de Señalización del Ministerio de Transporte recomienda el uso continuo de línea central, no obstante la línea central es prácticamente inexistente a lo largo de los 4 kilómetros del tramo vial, como se aprecia en la Figura 37, tan solo 130 metros cuenta con línea central, en el tramo restante (3.87 kilómetros) no se registra.

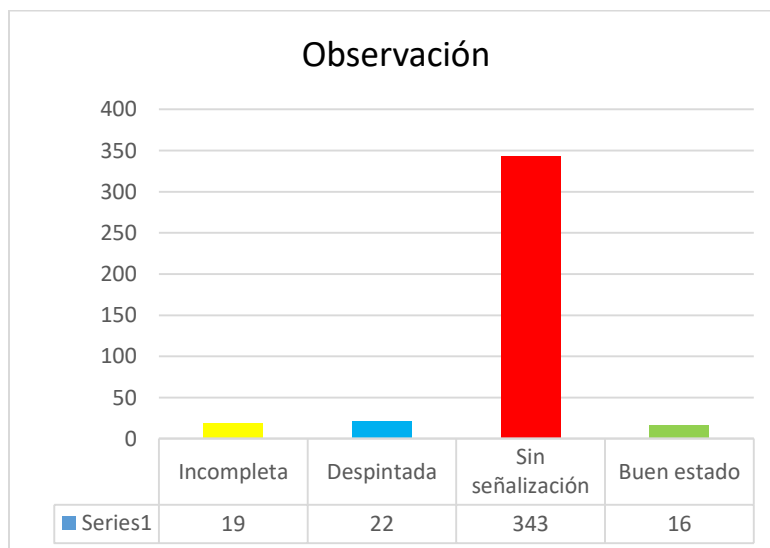
Figura 38. Observaciones en la señalización horizontal.

En el tramo vial de 4 kilómetros no se evidencia la presencia de tachas reflectivas, captafaros, así como de defensa metálica. En términos generales y como se aprecia en la Figura 38, en 3.43 kilómetros no se presenta señalización horizontal de ningún tipo, en 190 metros se encuentra incompleta y en 220 metros se presenta despintada y tan solo en 160 metros presenta un buen estado.

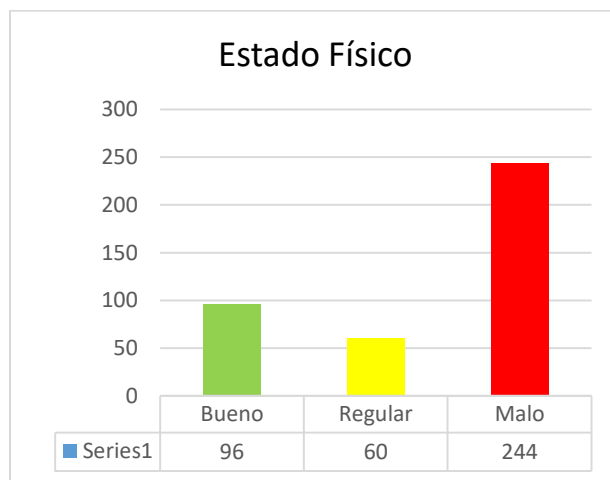
Figura 39. Estado físico del pavimento en el tramo de estudio.

Dentro del diagnóstico realizado se encontró que 2.44 kilómetros de tramo se encuentran en mal estado, 600 metros presenta un regular estado y los 960 metros restantes se encuentran en buen estado. Como se aprecia en la Figura 39.

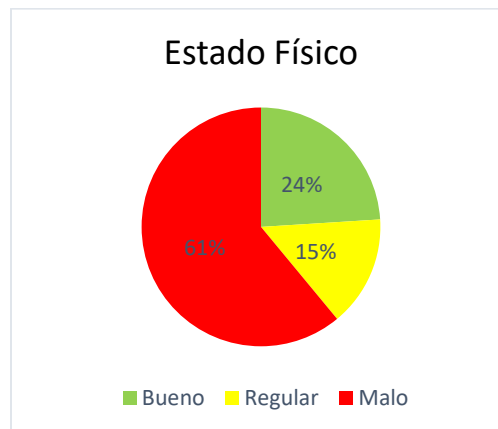
Figura 40. Estado físico del pavimento en porcentaje.

Como se presenta en la Figura 40. Un 61% de la vía se encuentra en mal estado, 15% en estado regular y tan solo el 24% presenta un buen estado.

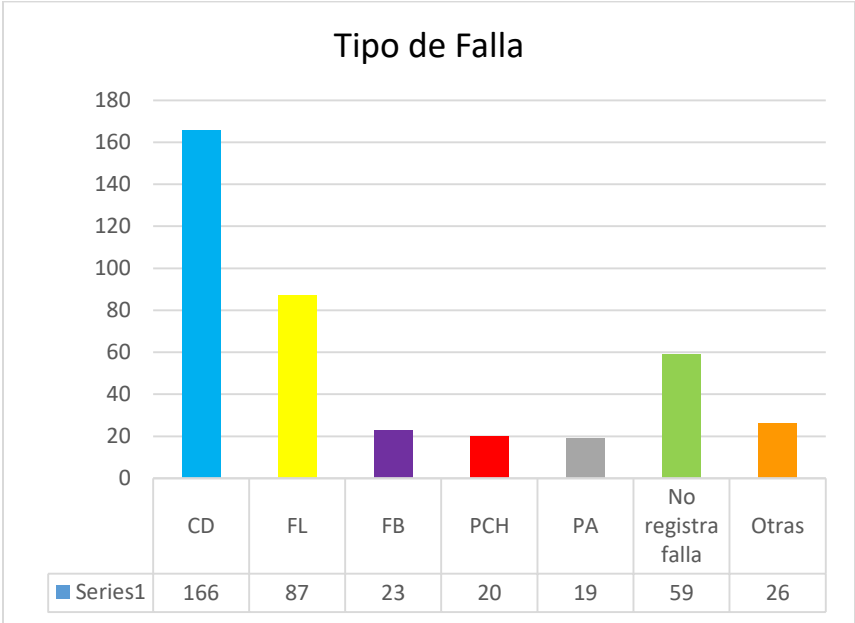
Figura 41. Estado físico del pavimento en porcentaje.

A lo largo del tramo vial se presenta gran cantidad de fallas como se aprecia en la Figura 41. En 1.66 kilómetros se presenta la falla denominada Cabezas duras (CD), siendo la más frecuente a lo largo del tramo de estudio. En 870 metros se presentan Fisuras longitudinales (FL), en 230 metros Fisuras en bloque (FB), en 200 metros se presentan Parches (PCH), en 190 metros se observan Pérdidas de agregado (PA), en 260 metros se presentan otros tipos de falla (PC: Piel de cocodrilo, BCH: Bache, DC: Descascaramiento, FT: Fisura transversal, OND: Ondulación, HUN: Hundimiento). En los 590 metros restantes no se registran fallas.

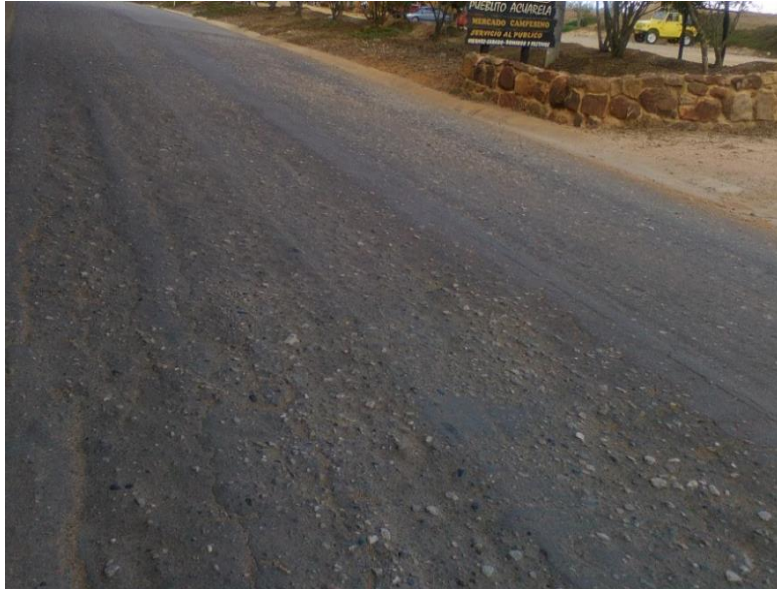
Figura 42. Falla de cabezas duras (CD) presente en el K19+350.

En la Figura 42 se puede apreciar una falla de cabeza dura presente en la abscisa K19+350.
