**ANÁLISIS DE LOS FACTORES CAUSANTES DE FALLAS EN EL CIRCUITO
PALDONJUANA PERTENECIENTE AL SDL DE CENS Y FORMULACIÓN DE
ESTRATEGIAS PARA MEJORAR LA CONTINUIDAD DEL SUMINISTRO DE
ENERGÍA ELÉCTRICA**

**UNIVERSIDAD INDUSTRIAL DE SANTANDER
FACULTAD DE INGENIERÍAS FÍSICO-MECÁNICAS
ESCUELA DE INGENIERÍA ELÉCTRICA, ELECTRÓNICA Y DE
TELECOMUNICACIONES
ESPECIALIZACIÓN EN SISTEMAS DE DISTRIBUCIÓN DE ENERGÍA
ELÉCTRICA
BUCARAMANGA
2016**

Monografía presentada como requisito para optar al título de:
Especialista en Sistemas de Distribución de Energía Eléctrica

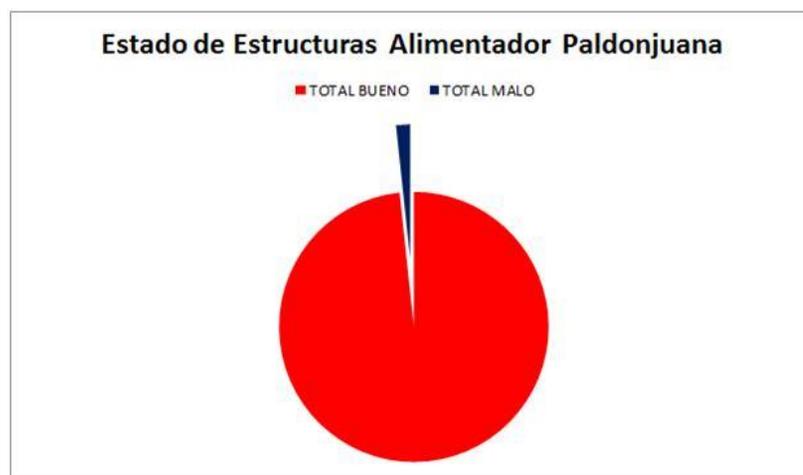
Figura 16. Estado de estructuras alimentador Paldonjuana.

Como se evidencia en la figura anterior el equipo que componen el circuito Paldonjuana presenta un buen estado en las estructuras solo el 2,1% presentan fallas.

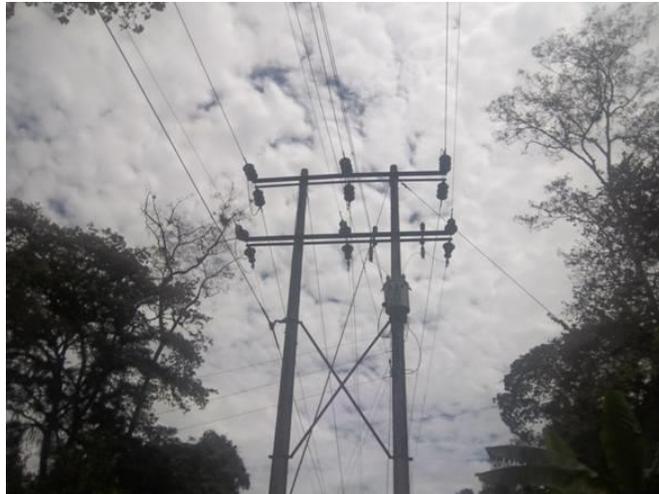
Figura 22. Estructura 6.

- Estructura 6: En este punto se debe cambiar cortacircuito del transformador con NE 18003 de 25 KVA el cual está sobre la red troncal y puede originar salida por falla a tierra.

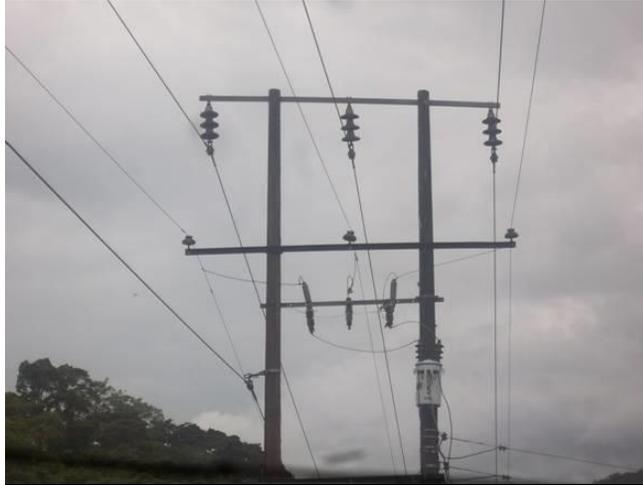
Figura 23. Estructura 11.

- Estructura 11: Se debe cambiar un (1) DPS fallado (estallado); además se deben retirar las protecciones de un transformador trifásico desmantelado.

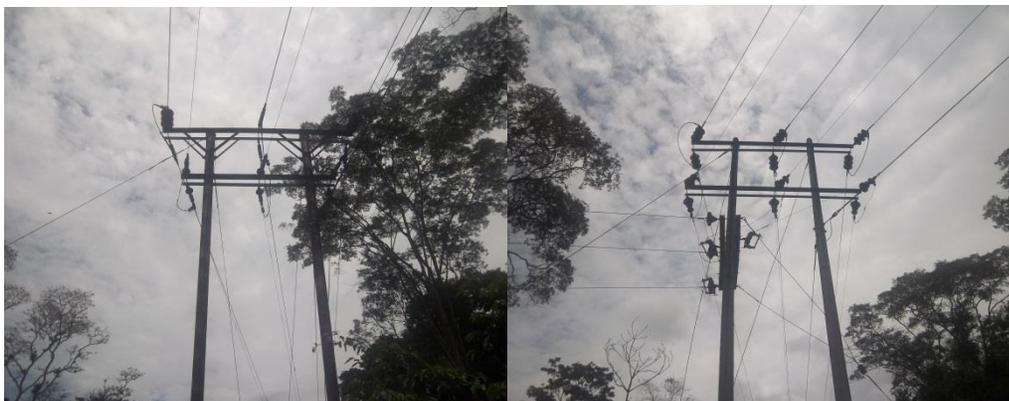
Figura 24. Estructura 15 y 16.

- Estructura 15 y 16. Realizar poda preventiva. Es importante tramitar permiso con el propietario o con CORPONOR para evitar sanciones ambientales.
- Estructura 15: Retensionar templetes sin cambiar anclaje.
- Estructura 16: Punto de referencia arranque o seccionamiento Vda. El salto. Cambiar estructura 560 y retensionar templetes por 13.8 kV y 34.5 KV. La imagen ilustra el estado de los templetes y crucetas de salida de la línea.

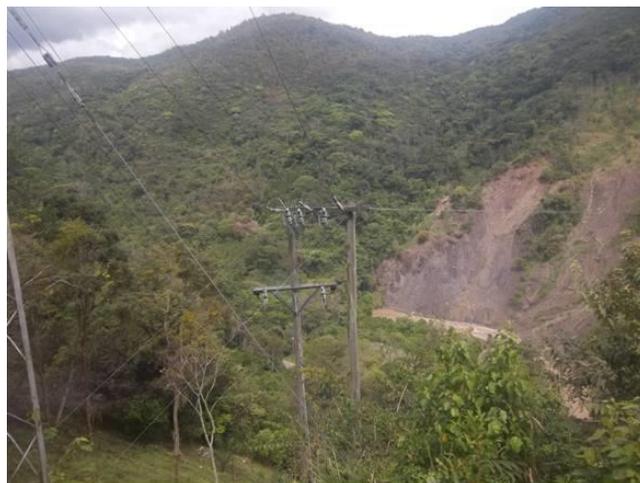
Figura 32. Estructura 29.

- Estructura 29: En este punto se recomienda construir arranque o seccionamiento hacia la Vereda Naranjales ya que existe falla geológica que puede afectar la red troncal. Punto de referencia estructura N° 195.

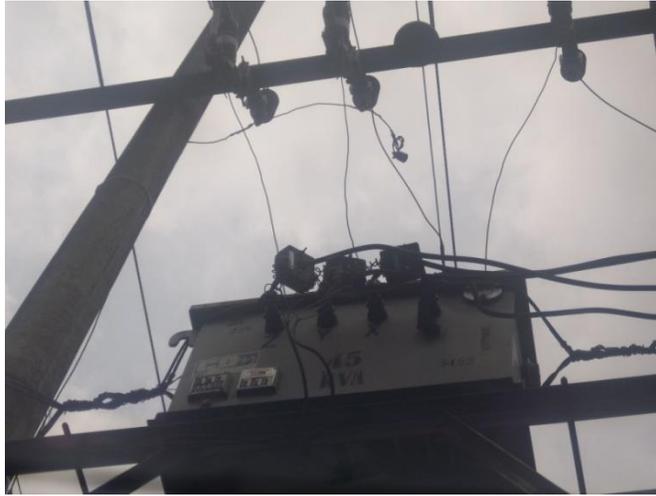
Figura 33. Estructura 34.

- Estructura 34: Se requiere cambio de DPS fallado en las protecciones del transformador NE 5462 de 45 KVA trifásico.

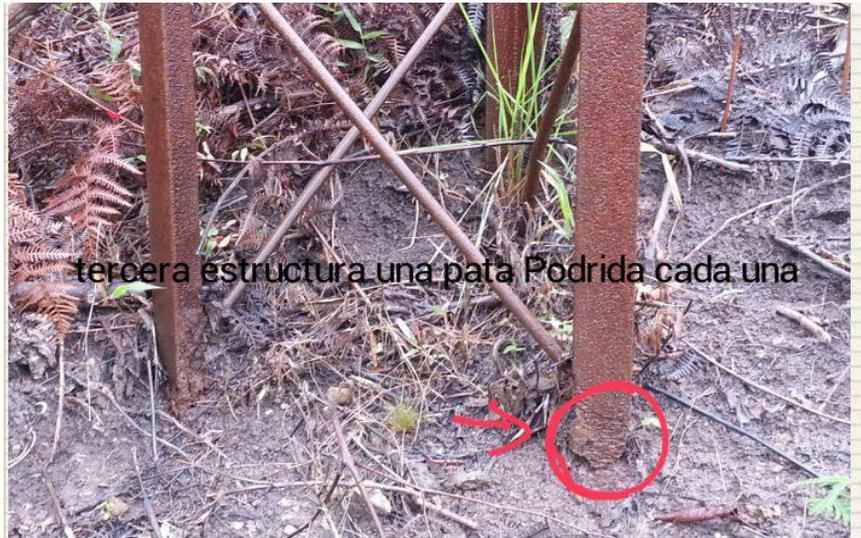
tercera estructura una pata Podrida cada una

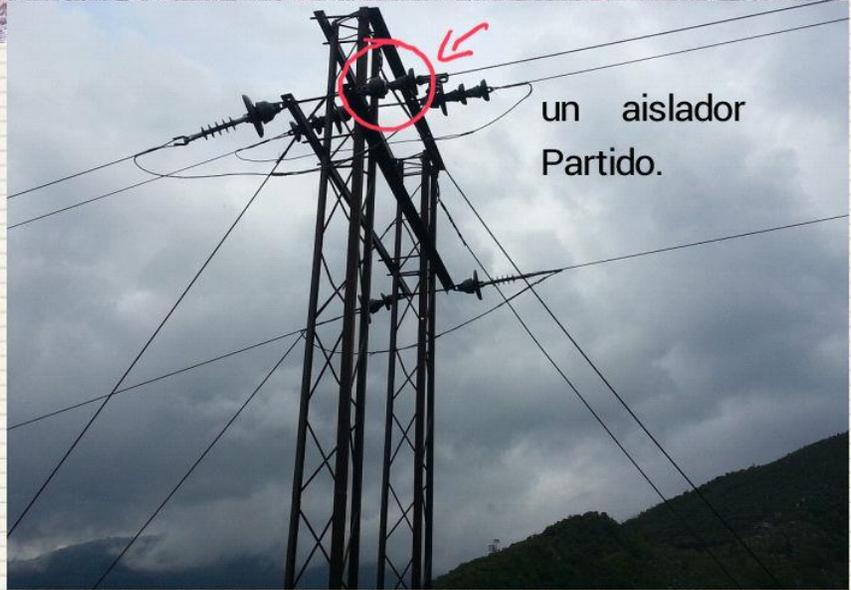
un aislador Partido.

Cuarta estructura arranque Miraflores Faltan
tres Portafusiles
tipo bola...

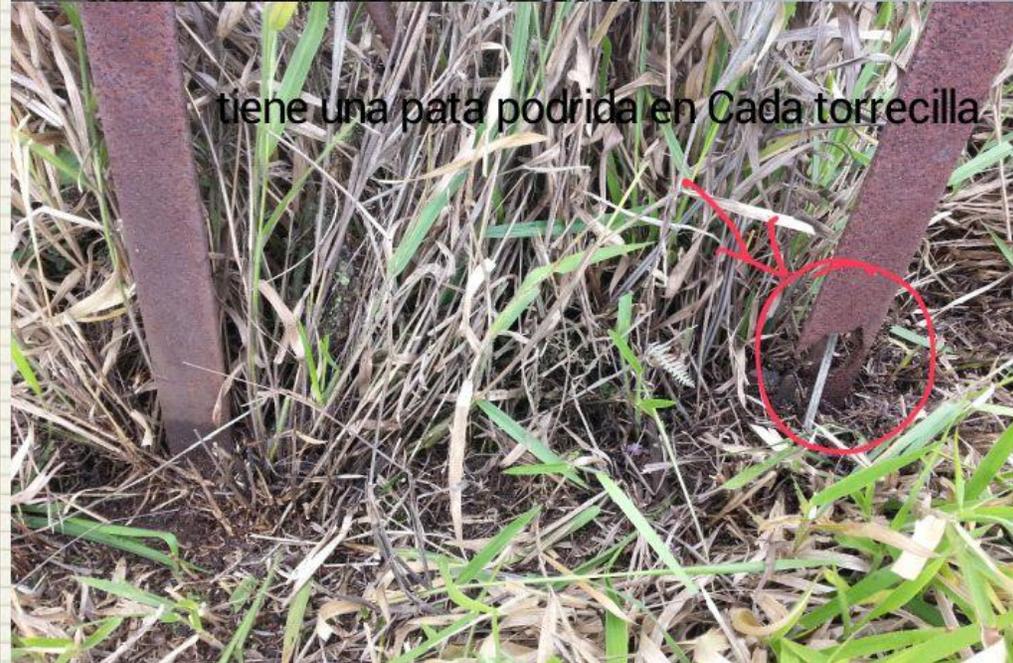
Cruceta de arranque del líbano en Mal estado...

tiene una pata podrida en Cada torrecilla

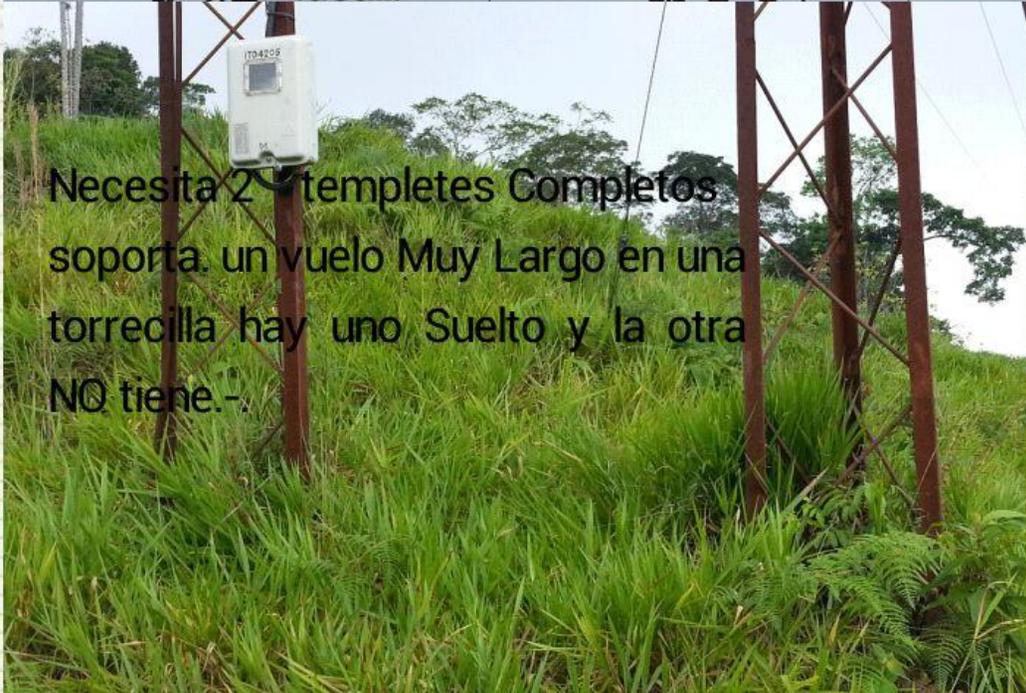
Necesita 2 templates Completos
soporta un vuelo Muy Largo en una
torrecilla hay uno Suelto y la otra
NO tiene.-

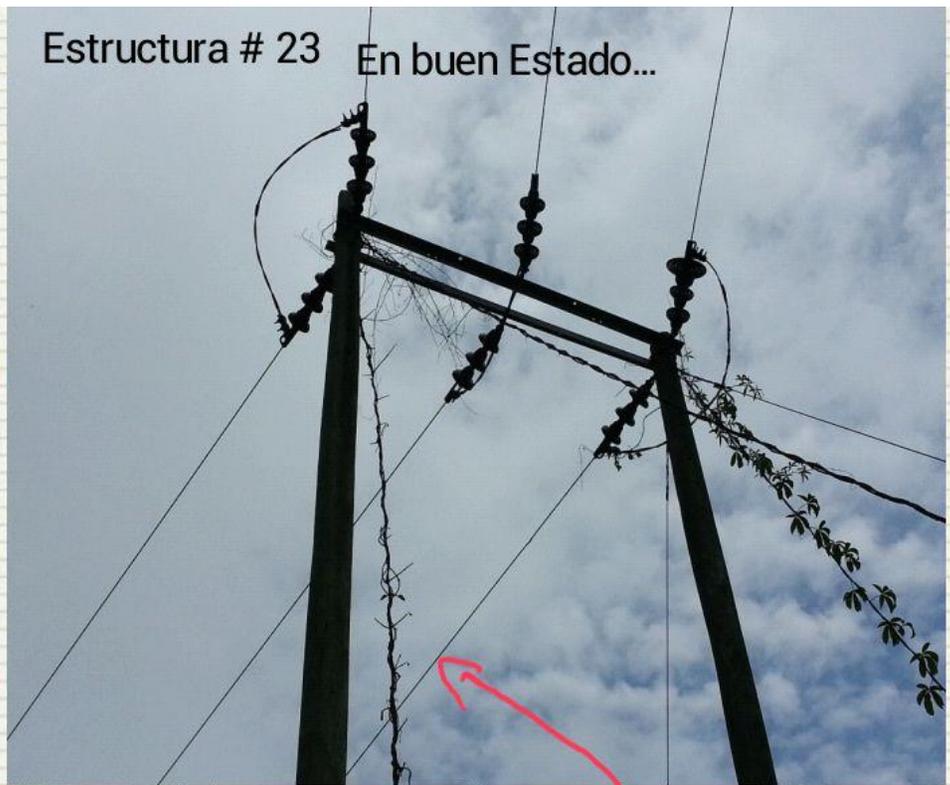
templete Suelto

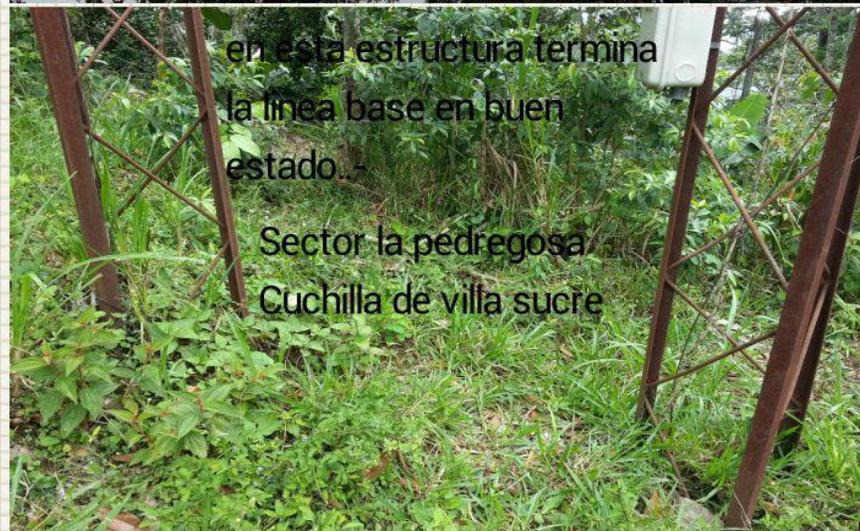
en esta estructura termina
la línea base en buen
estado.-
