**CARACTERIZACIÓN DE FISURAS Y GRIETAS EN ESTRUCTURAS DE  
HORMIGON, CASO DE ESTUDIO: PISCINA SEDE BUCARICA**

**JENSLEY RUEDA MONTOYA**

**PRÁCTICA EMPRESARIAL DESARROLLADA EN LA OFICINA DE  
PLANEACION DE LA UNIVERSIDAD INDUSTRIAL DE SANTANDER.**

**UNIVERSIDAD INDUSTRIAL DE SANTANDER  
FACULTAD DE INGENIERÍAS FÍSICO-MECÁNICAS  
ESCUELA DE INGENIERÍA CIVIL  
BUCARAMANGA  
2007**

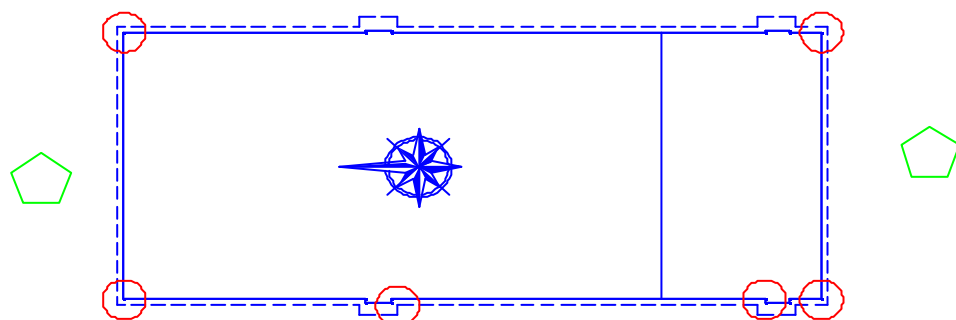
**Figura 47. Ubicación de daños en la superficie.**

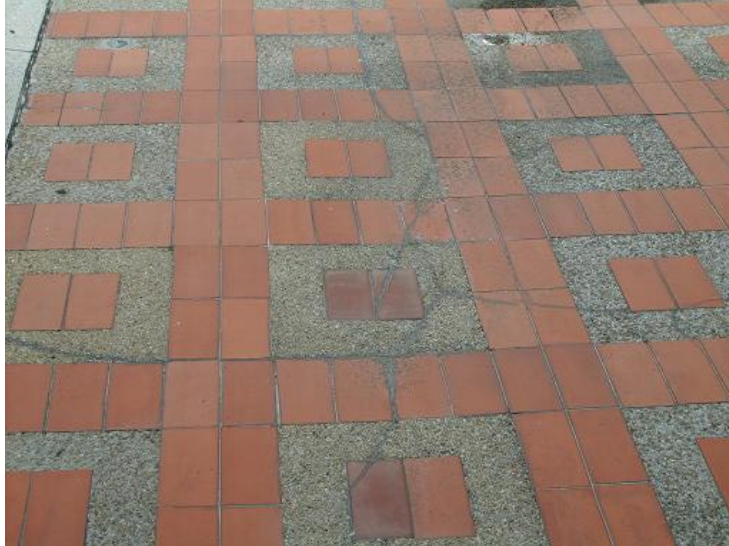
**Figura 48. Fisuras en la placa.**

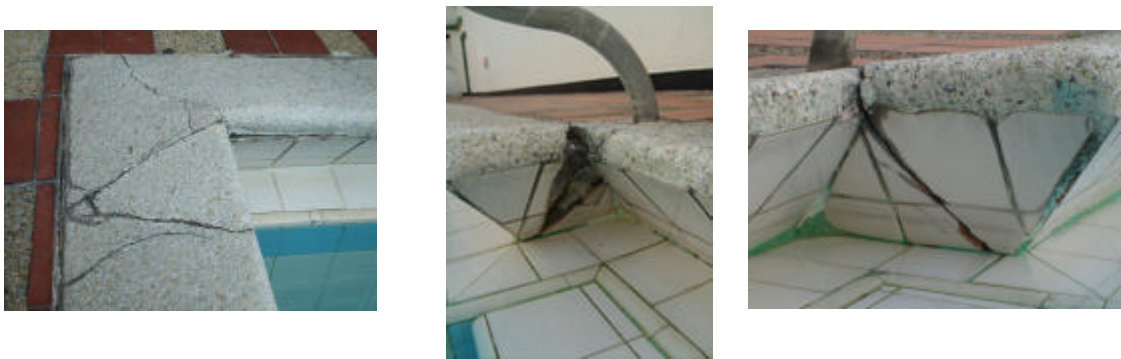
**Figura 49: Fisuras en el rompe olas.**

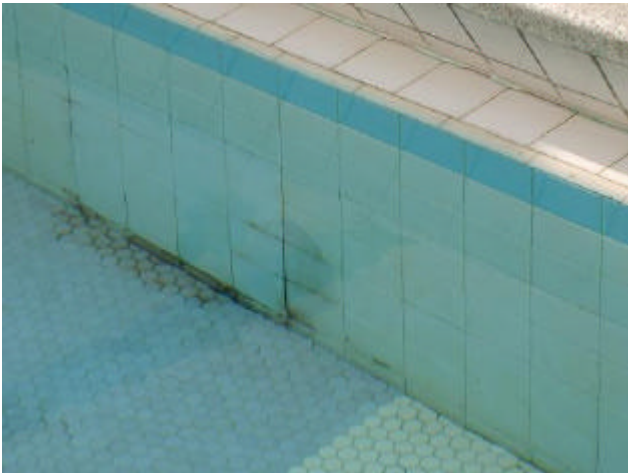
**Figura 52. Mancha en muro norte (A).**

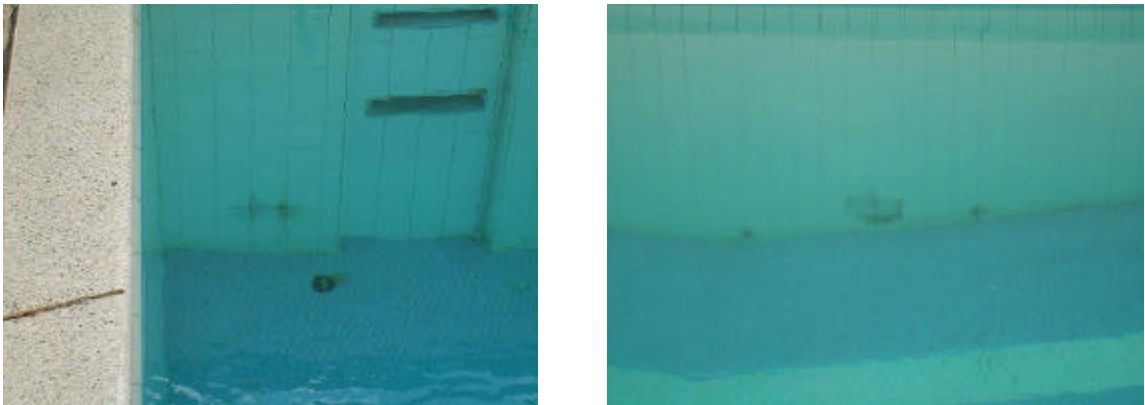
**Figura 53. Manchas en el muro occidental (D).**

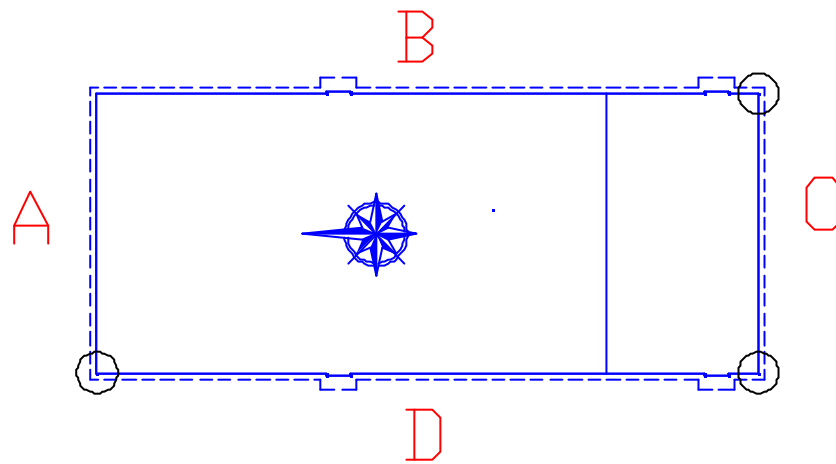
**Figura 54. Ubicación de fisuras en las esquinas.**

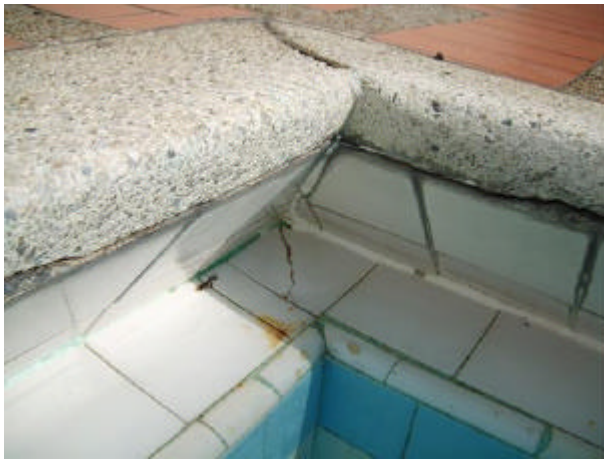
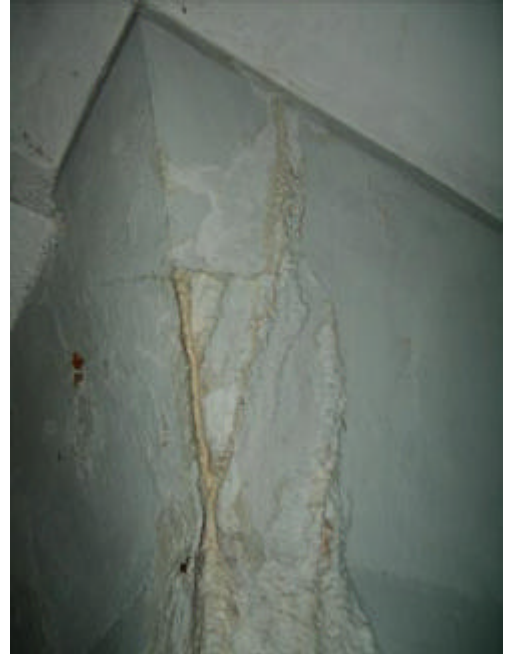
**Figura 55. Fisura y deterioro de muro exterior en esquina BC.**

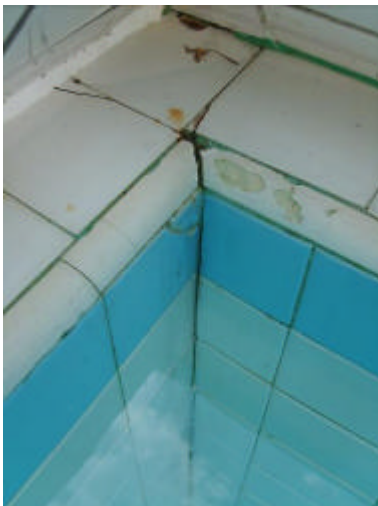
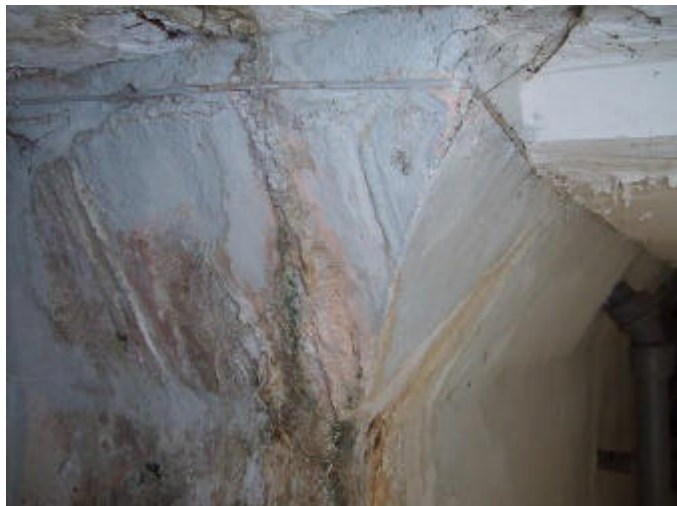
**Figura 56. Fisura y deterioro de muro exterior en esquina CD.**

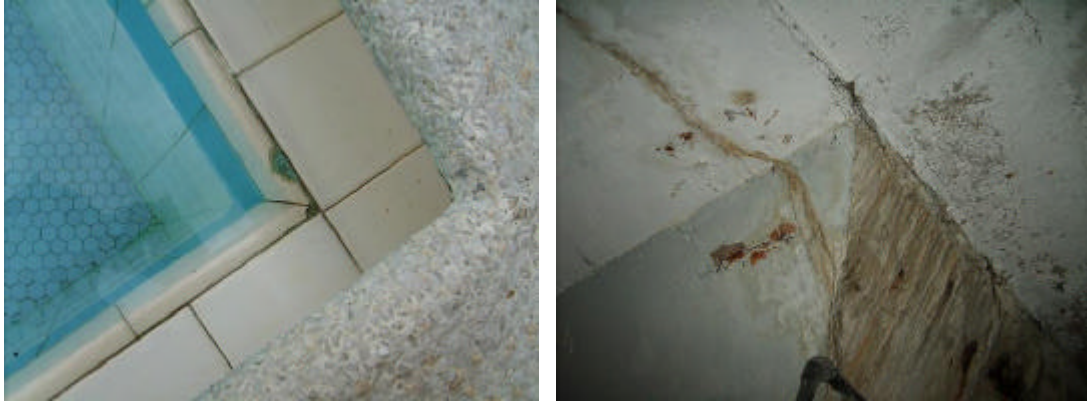
**Figura 57. Fisura y deterioro de muro exterior en esquina DA.**

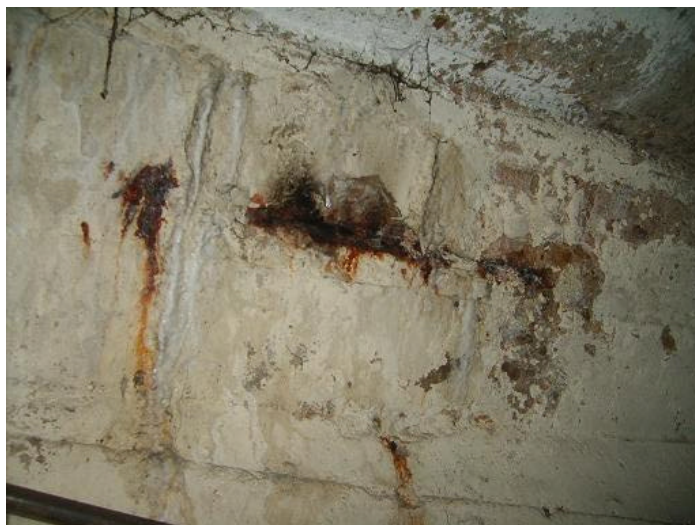
**Figura 58. Fisuras por oxidación del acero de refuerzo.**
