**EVALUACIÓN DE TECNOLOGÍAS Y METODOLOGÍAS UTILIZADAS
PARA EL ABANDONO DE POZOS. APLICACIÓN CAMPO COLORADO.**

**UNIVERSIDAD INDUSTRIAL DE SANTANDER
FACULTAD DE INGENIERÍAS FÍSICO-QUÍMICAS
ESCUELA DE INGENIERÍA DE PETRÓLEOS
CAMPO ESCUELA COLORADO
BUCARAMANGA**

2008

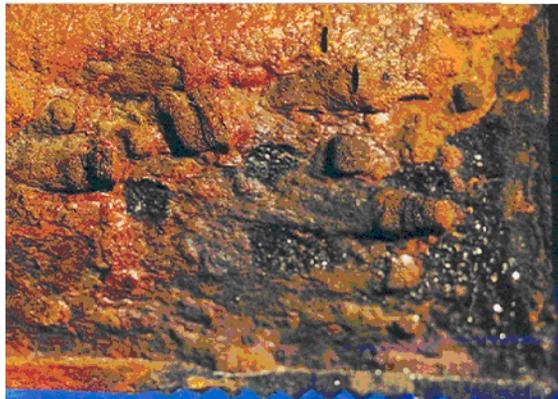
Figura 5. Picadura por corrosión de CO_2

En algunos casos la corrosión por CO₂ puede convertirse en problemas serios; por ejemplo, en pozos de gas profundos en los cuales hay producción de CO₂, la corrosión se puede presentar en la cabeza del pozo donde el tubing esta sometido a un mayor esfuerzo, además la turbulencia hace que las posibles películas protectoras que se formen sean removidas. La corrosión se presenta porque el vapor de H₂O se condensa y se presentan la serie de reacciones que conllevan a la ecuación (2.0). La corrosión es severa porque

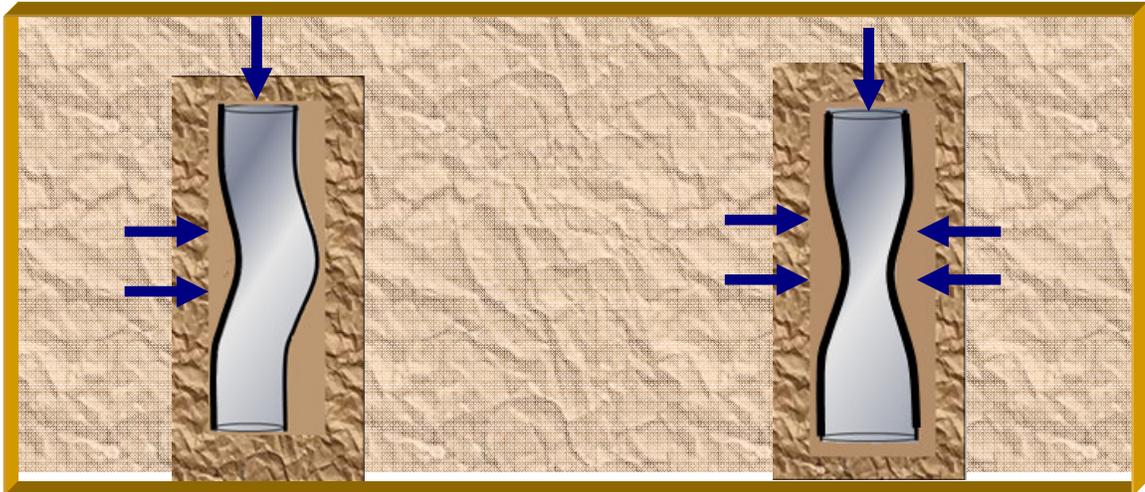
Figura 8. Colapso del casing debido al cizallamiento de la formación.

Normalmente cuando un campo se encuentra en su etapa de producción tiende a sufrir compactación de los estratos, la cual ayuda a la producción natural del mismo campo pero que en algunas ocasiones cuando ésta es muy severa provoca ciertas reacciones en los esfuerzos normales de la roca causando daños en el casing por compresión, ocasionando deslizamiento en las formaciones y provocando averías en el casing por cortes de cizallamiento de la formación.

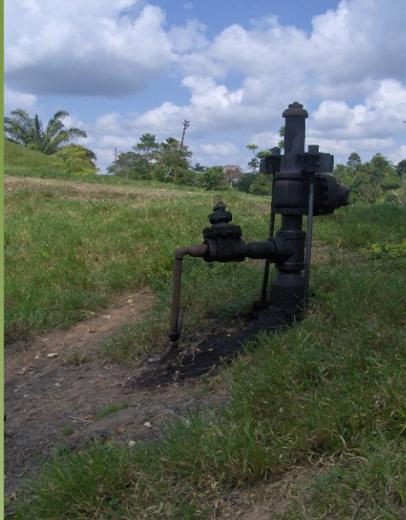
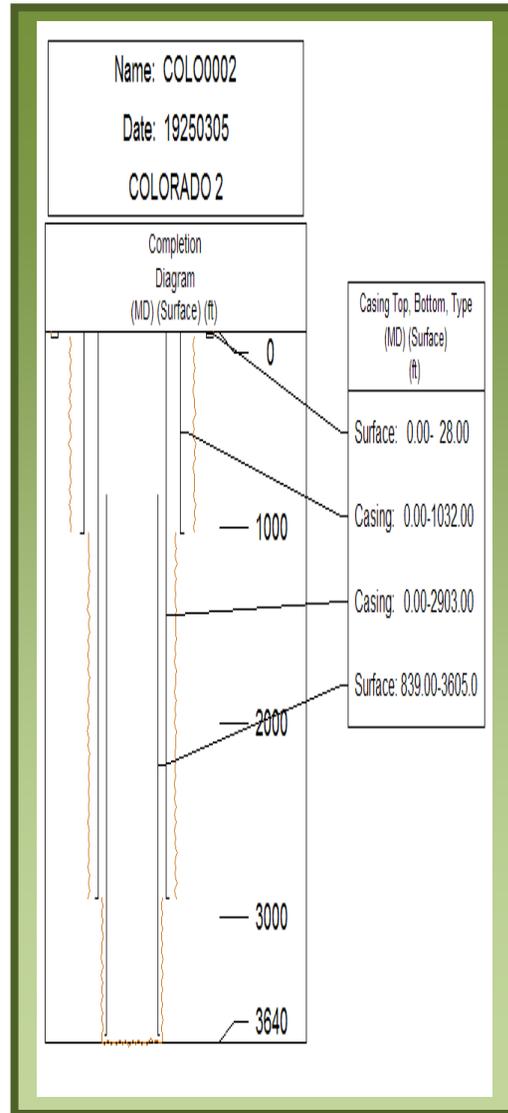
- El pozo no tiene plataforma, se encuentra al costado de la vía, sobre un talud con procesos erosivos.
- El pozo presenta fuga de gas y rastros de hidrocarburo

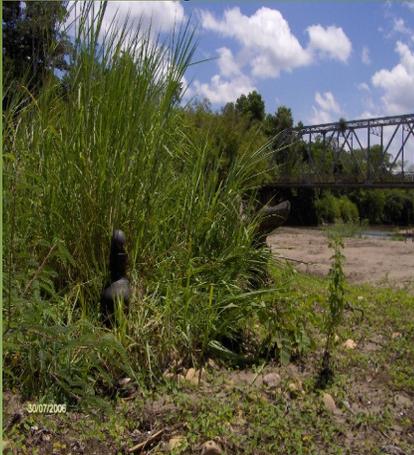
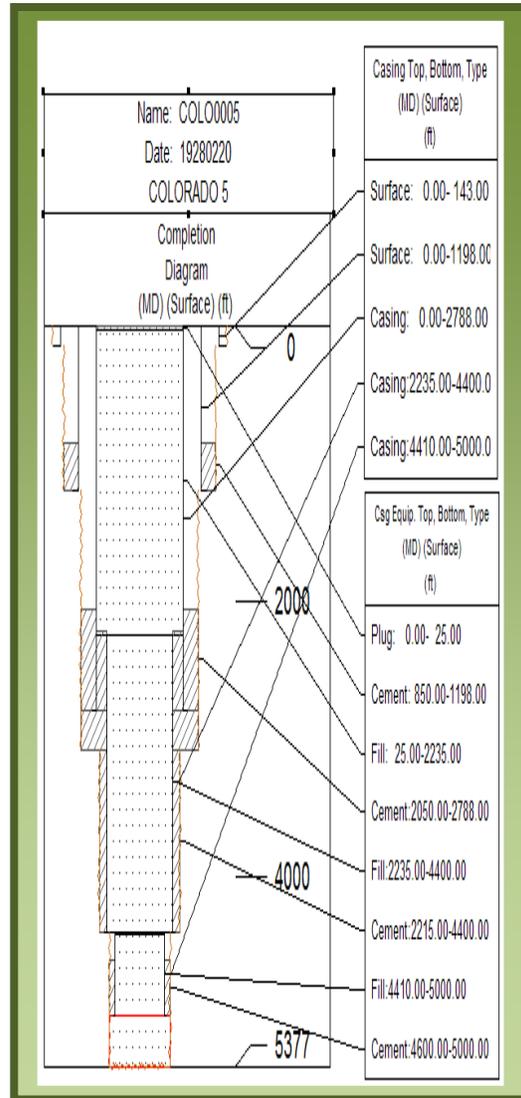
- Por su localización, en invierno el pozo queda bajo las aguas del río La Llana; según los habitantes de la zona el pozo presenta fugas de hidrocarburo en ciertas épocas del año, aunque en el momento de la visita se encontraba limpia su área esto se confirma al revisar el estado del cabezal.

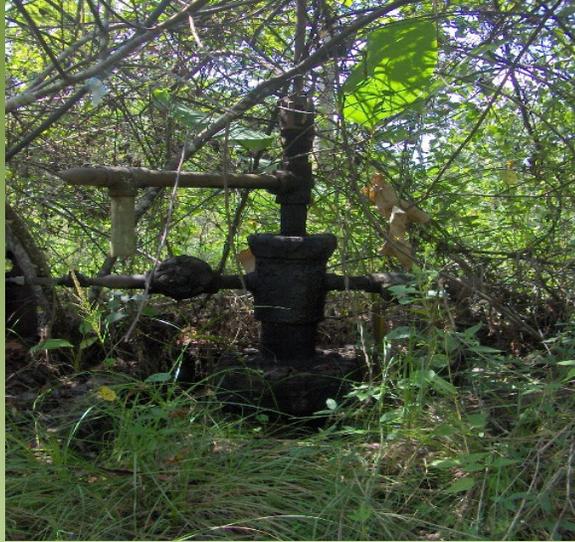
COLORADO 40

- Potrero con rastrojo bajo.
- El pozo presenta conexión y fuga de gas. La trampa de grasas no tiene tapa.

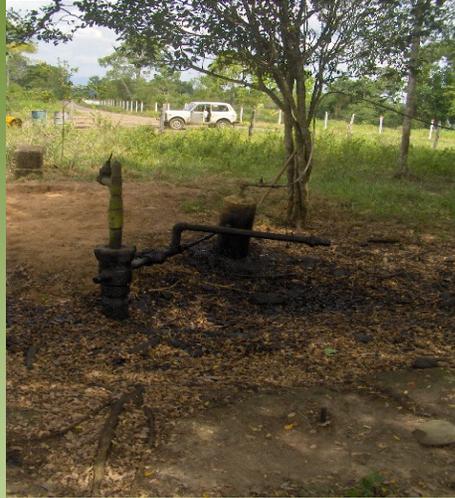
COLORADO 57

- Potrero enmalezado.
- El pozo presenta conexión y fuga de gas.
