ANÁLISIS DE PROBLEMAS DE DESGASTE EN BURILES DE ACERO RÁPIDO
PARA MECANIZADO EN LA INDUSTRIA.

Trabajo de grado (proyecto de investigación) para optar al título de
Ingeniero Metalúrgico

Industrias Acuña Limitada (INAL) es conocida en Bucaramanga y Colombia por la fabricación de maquinaria para el sector agrícola. La maquinaria fabricada requiere el uso de procesos de maquinado, en los cuales es fundamental contar con una elevada vida útil de la herramienta de corte. Los procesos de maquinado se realizan con herramientas de acero rápido M2 e insertos de tungsteno. Estas herramientas de corte son usadas para el maquinado de materiales como acero AISI 1040, acero AISI 4140 y aleaciones de aluminio.

Actualmente INAL ha encontrado que sus herramientas de corte de acero rápido AISI M2 presentan baja vida útil, ocasionando paradas inesperadas y retrasos en las entregas pactadas a sus clientes, generando un mayor gasto operacional. En este proyecto se realizará una caracterización del sistema tribológico del proceso de maquinado, con el fin de conocer las razones del pobre desempeño del material. Esta propuesta busca afianzar los vínculos entre la Universidad Industrial de

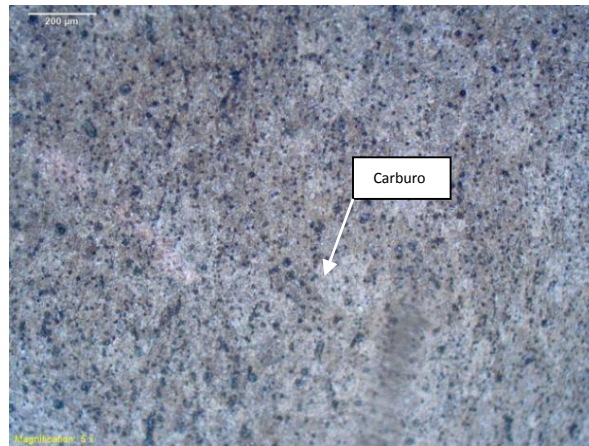
Figura 9. Micrografía óptica de la microestructura del material de la herramienta de corte.

Se procedió a realizar microscopía óptica y electrónica a la probeta. En la figura 9 se observa la microestructura de la herramienta de corte, donde se observó la presencia de carburos distribuidos homogéneamente a lo largo de la matriz de martensita revenida.

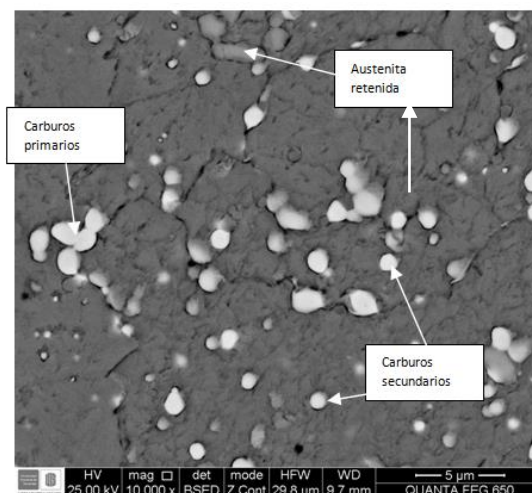
Figura 10. Micrografía obtenida en SEM del material de la herramienta de corte.

En la figura 10 se observa la microestructura del acero de herramienta denotando los carburos primarios ubicados en los límites de grano austenítico previo al tratamiento térmico de temple y los carburos secundarios repartidos en la matriz martensítica revenida como resultado del tratamiento térmico de revenido del acero de herramienta. Además, se encontró la presencia de pequeñas regiones con austenita retenida [12].

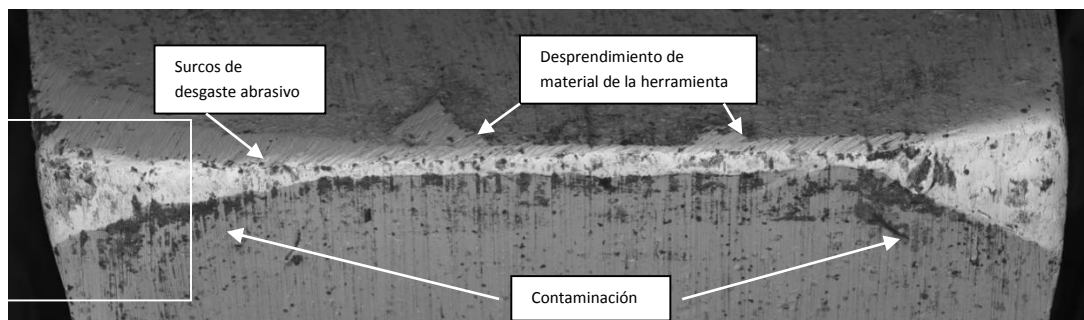
Figura 11. Micrografía obtenida por SEM del filo de corte de la herramienta.

Se llevó a cabo el análisis de la superficie desgastada de la herramienta de corte. En la figura 11 se observa el filo de corte de la herramienta, en donde se observan zonas desgastadas evidenciando desprendimiento de material en la cara inclinada de la herramienta. Además se encontraron zonas con diferente coloración. Se procedió a realizar un análisis en el área indicada con el fin de determinar la existencia de un segundo tipo de desgaste y la composición química de las zonas oscuras.

En la figura 11 se aprecian los surcos generados en el proceso de maquinado. Estos surcos indican un evidente desgaste abrasivo en la superficie de la herramienta además del desprendimiento de material en la cara frontal de la herramienta. Se procedió a realizar el análisis semicuantitativo de composición química en la zona indicada en la figura 12 con el fin de observar la composición de las diferentes tonalidades. Los resultados de composición obtenidos se observan en las figuras 13 y 14, donde se puede observar que la zona 1 corresponde a material adherido de algún proceso de maquinado anterior y la zona 2 a contaminantes, los resultados de la zona 2 pueden ser suciedad debido al largo tiempo entre la recepción de la pieza y la realización de las pruebas o por la presencia de contaminantes en el lubricante usado por INAL [11].

Se recomienda a la empresa INAL solicitar la ficha técnica de la herramienta de corte al proveedor, la cual le permita conocer las condiciones de corte recomendadas.
