**PROPUESTA TÉCNICA PARA LA MITIGACIÓN DEL ÍNDICE DE SEVERIDAD EN LOS POZOS DE
MAYOR NÚMERO DE FALLAS REPETITIVAS EN EL CAMPO YARIGUÍ - CANTAGALLO.**

**UNIVERSIDAD INDUSTRIAL DE SANTANDER
FACULTAD DE INGENIERÍA FÍSICOQUÍMICAS
ESCUELA DE INGENIERÍA DE PETRÓLEOS
BUCARAMANGA
2017**

**Trabajo de grado para optar el título
de Ingeniera de Petróleos**

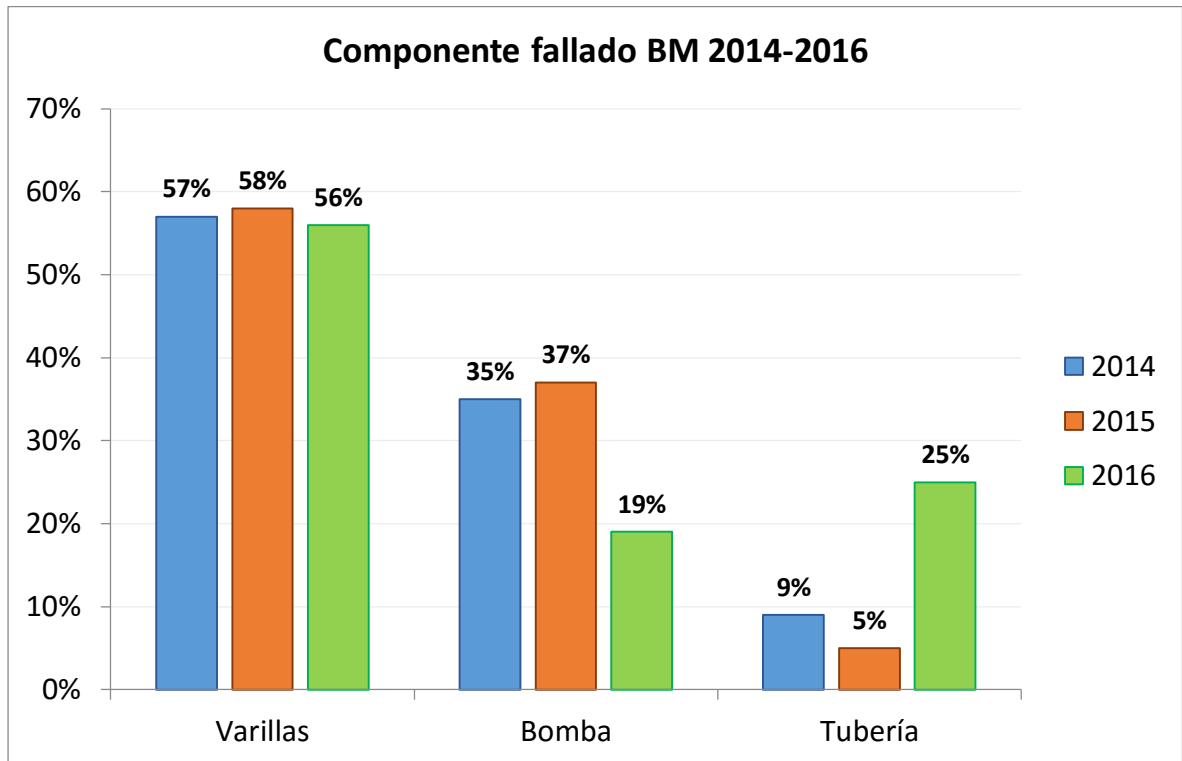
Figura 17. Componentes fallados en el sistema BM años 2014 al 2016.

Como se puede observar en la Figura 17 y 18, el componente con el porcentaje de falla más alto es la varilla, se puede ver que en el período de estudio un poco más de la mitad de las fallas presentadas en el bombeo mecánico han sido atribuidas a varilla partida cuyas causas principales son desgaste normal o esperado, desgaste por rozamiento y altas cargas. El segundo componente en presentar más fallas es la bomba cuyas causas principales se deben al taponamiento por arena, desgaste normal o esperado de las válvulas y mal ensamblaje de la bomba. En un porcentaje menor se encuentra la tubería rota causada principalmente por fluidos corrosivos y desgaste por rozamiento con las varillas en los pozos con altas desviaciones y cambios abruptos de dogleg.

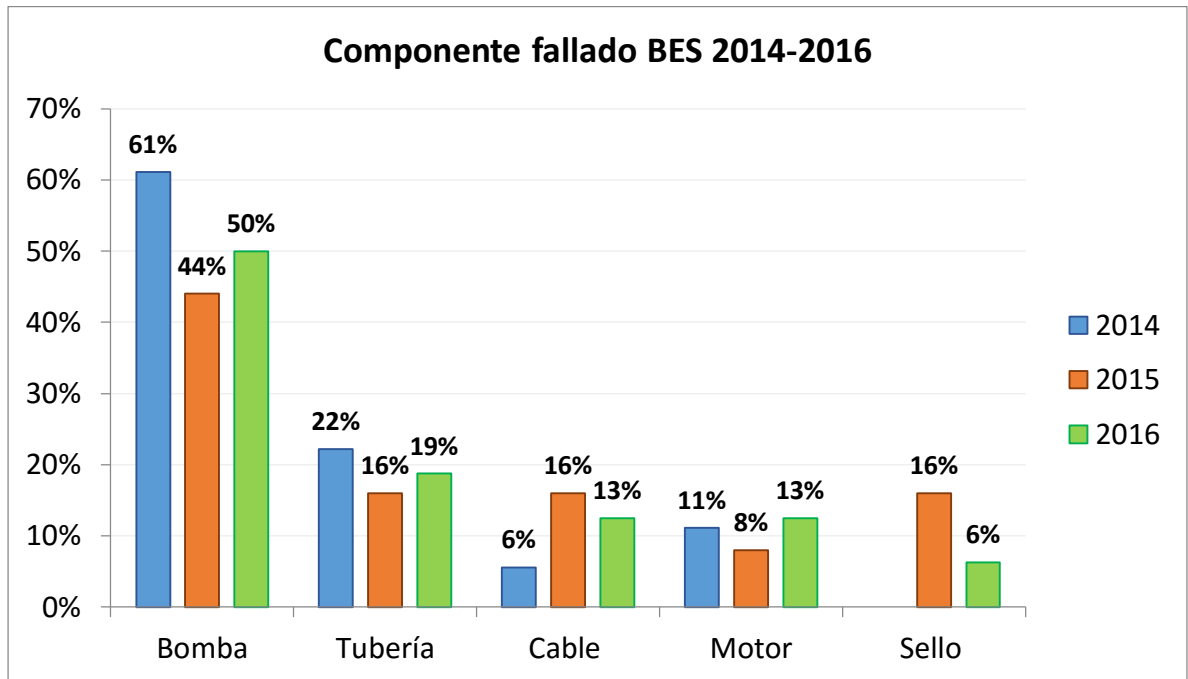
Figura 19. Componentes fallados en el sistema BES años 2014 al 2016.

En la Figura 19 se muestra en porcentaje la ocurrencia de fallas en cada uno de estos componentes a lo largo del período 2014-2016 en el Campo Yariguí-Cantagallo y, además se mencionan las posibles causas aludidas a las fallas presentadas en el sistema de bombeo electro sumergible.
