Análisis de Fallas del Transformador de Potencia de la Subestación Eléctrica Cajones – Ángulo
de 34,5/13,2 kV

Monografía para Optar al Título de Especialista en Sistemas de Distribución de Energía Eléctrica

Título: Análisis de fallas del transformador de potencia de la subestación eléctrica Cajones – Ángulo E 34,5/13,2 kV

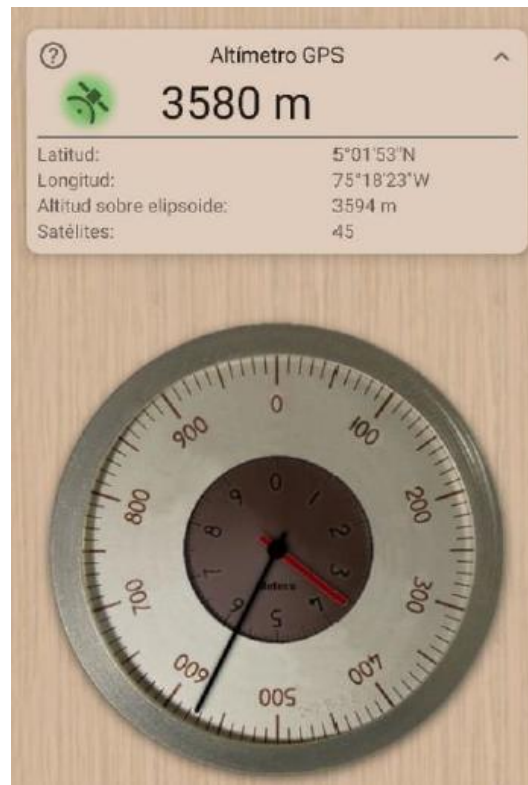
Figura 1

Registro de altimetría en la subestación Cajones

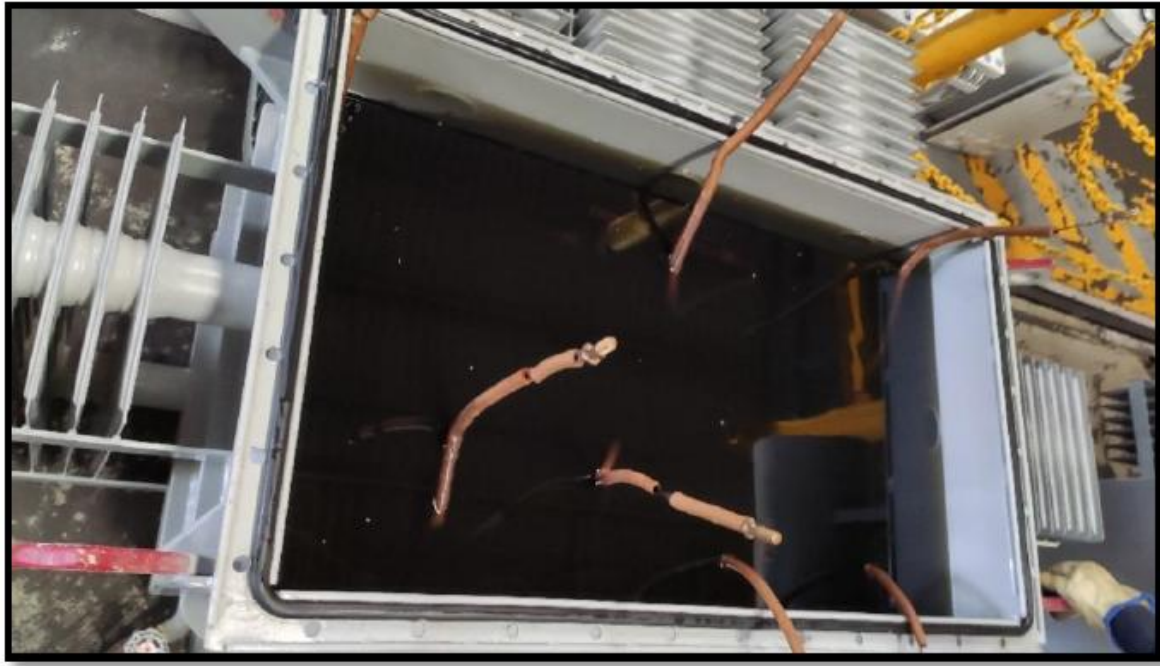
Figura 2

El hallazgo de una resistencia inexistente de 0 $G\Omega$ entre BT y Tierra es una evidencia de la pérdida total de aislamiento. Esta falla crítica es consistente con un evento donde el transformador se quema internamente, probablemente debido a la degradación térmica acelerada y los esfuerzos mecánicos previamente analizados.

Al analizar la Fase U, el registro de una resistencia de $67,26 \Omega$ —que prácticamente duplica a las fases sanas — junto con una relación de transformación dispar de 66,059, indica que el devanado perdió su geometría original. Esta situación es aún más crítica en la Fase W, donde la falta de lectura en el TTR delata un circuito abierto por la ruptura física del conductor. Estos hallazgos son el reflejo eléctrico del desplazamiento axial y la fractura de las cuñas de sujeción que se evidenciaron al abrir el equipo en la planta de GVR. En conclusión, el martilleo constante de los cortocircuitos externos, agravado por la operación del esquema de recierre (ANSI 79), terminó por destrozar la estructura interna de las bobinas hasta dejar al transformador totalmente inservible.

El estado precario del aceite, caracterizado por una rigidez dieléctrica de apenas 21 kV – un valor crítico frente al mínimo de 30 kV que exige la norma para equipos de 34,5 kV - y una coloración oscura, indica que el fluido fue sometido a temperaturas extremas durante la falla. Esta pérdida de propiedad aislante, sumada a la presencia de partículas de carbono sugiere que el

arco eléctrico interno degradó químicamente el aceite, eliminando sus propiedades aislantes como se aprecia en la Figura 2.

Inspección interna (desencube) del transformador TF1 en planta GVR

Nota. Evidencia fotográfica del proceso de diagnóstico donde se observan rastros de carbonización y daños mecánicos.

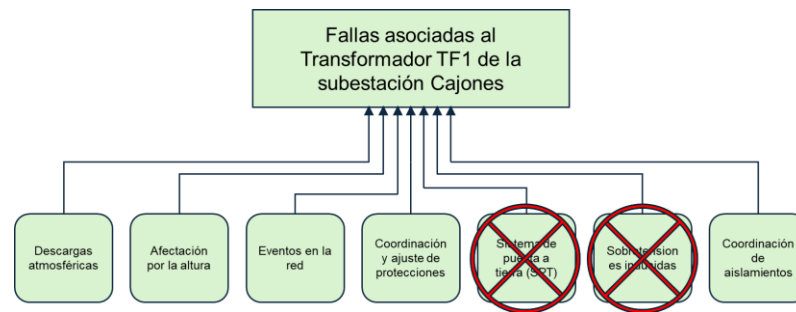
Figura 3

Árbol de fallas para el transformador TF1 en la subestación Cajones

Al depurar el árbol de fallas, la investigación se centra en los problemas raíz que presentan una correlación directa con el transformador quemado: la vulnerabilidad ante descargas atmosféricas por falta de coordinación de aislamiento, el impacto térmico-dieléctrico de la altura y la falencia operativa en la selección de protecciones.
