**SUPERVISION DE OBRAS CIVILES Y ASESORIA TÉCNICA A LA
COMUNIDAD GUANENTINA**

ROBINSON TRIANA ARDILA

**UNIVERSIDAD INDUSTRIAL DE SANTANDER
ESCUELA DE INGENIERÍA CIVIL
BUCARAMANGA**

2006

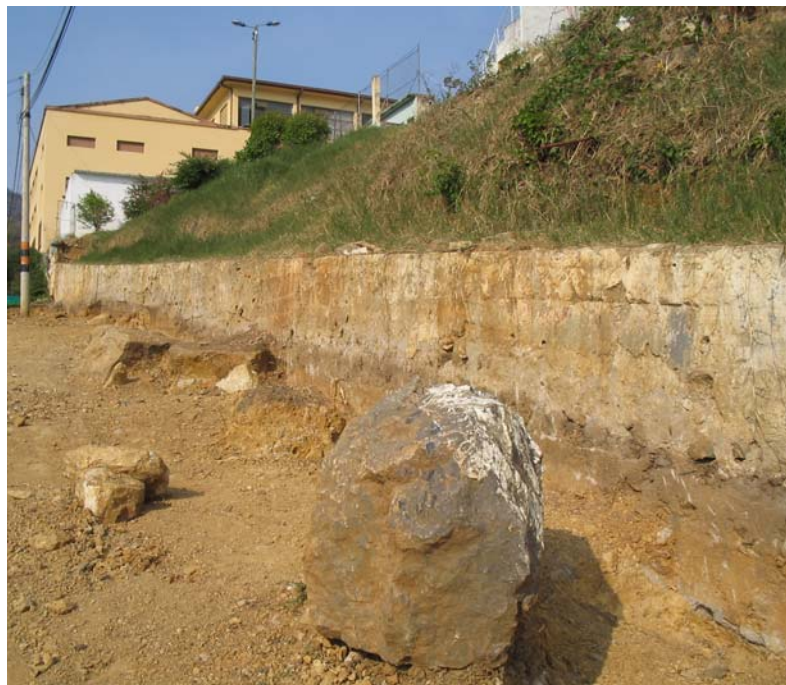
Fotografía 2. Se observa la pendiente que tiene la calle 13.

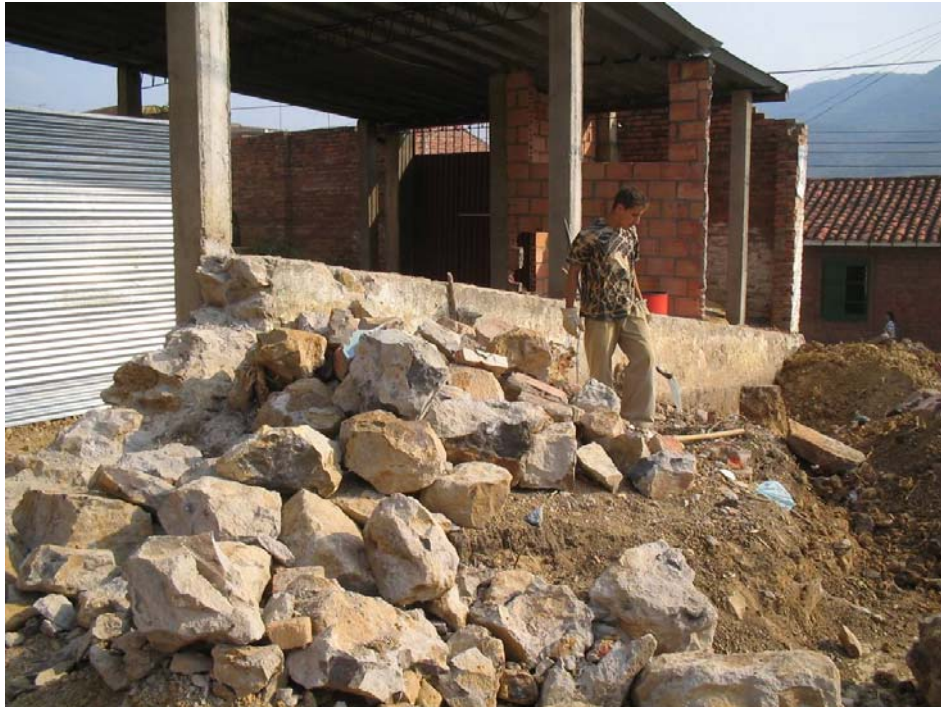
Fotografía 3. Demolición manual.

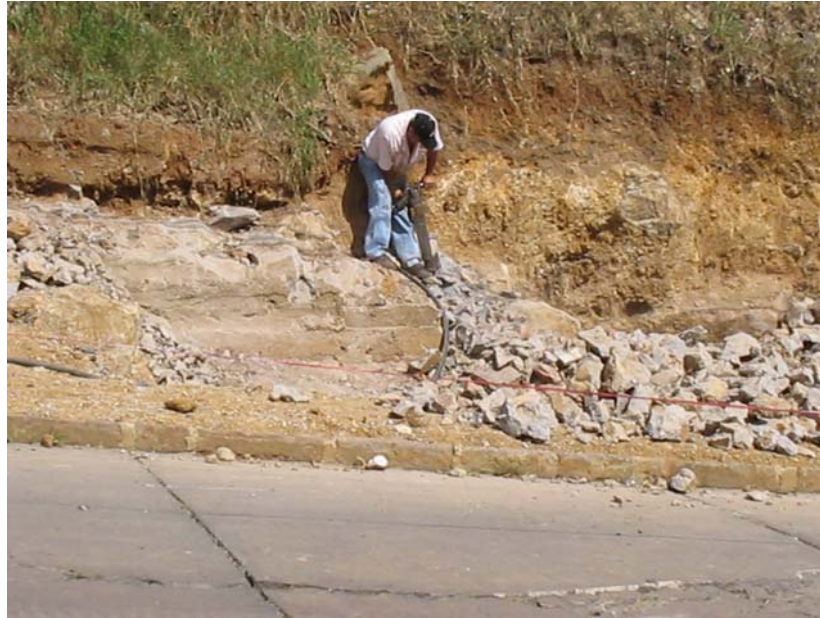
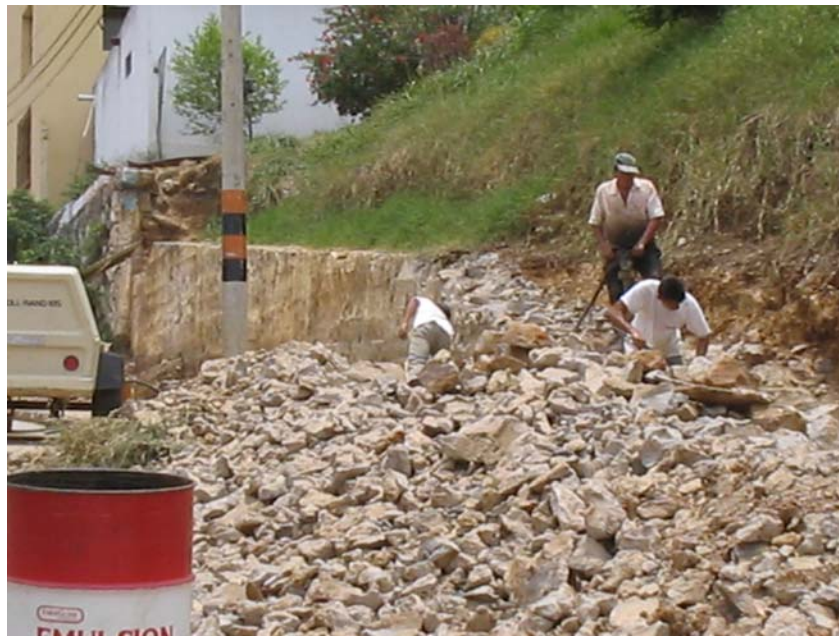
Fotografía 4. Demolición utilizando compresor y dos ayudantes.

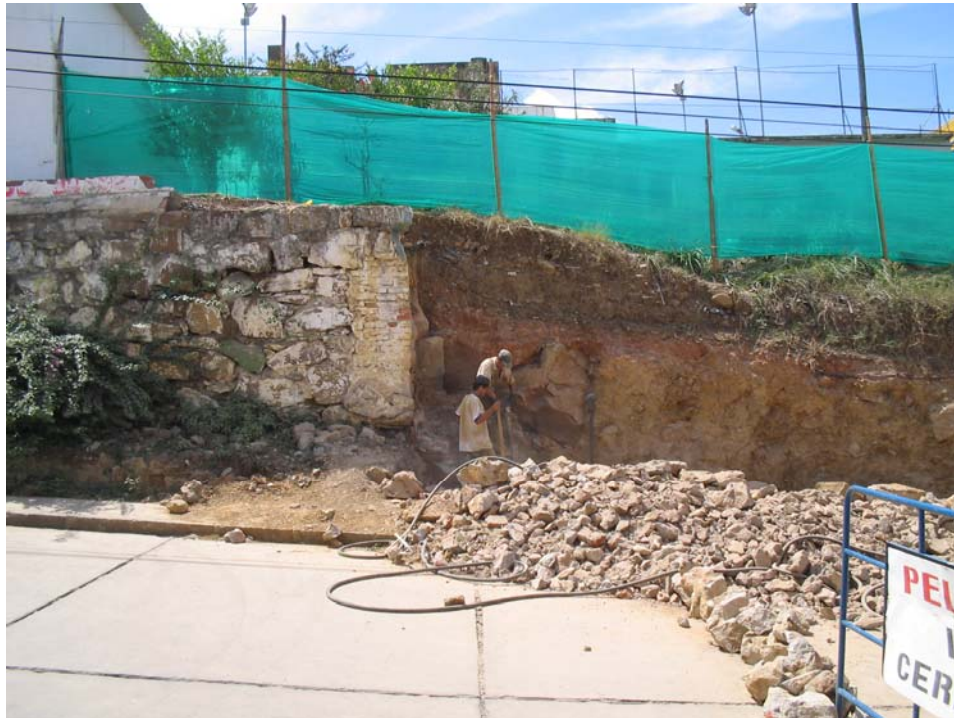
Fotografía 7. Termina la demolición por la calle trece.

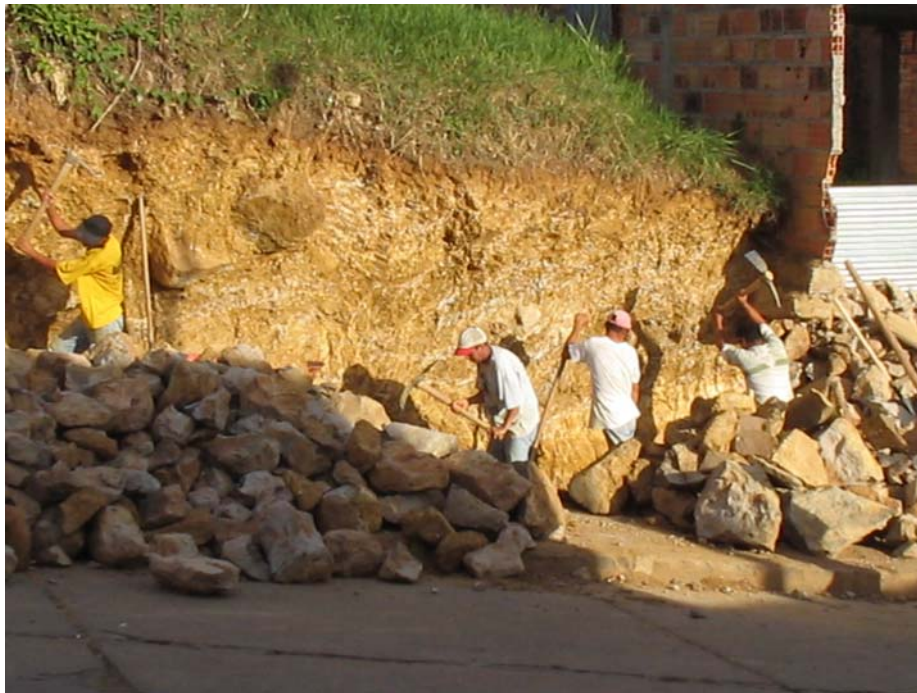
Fotografía 8. Excavación de módulos.

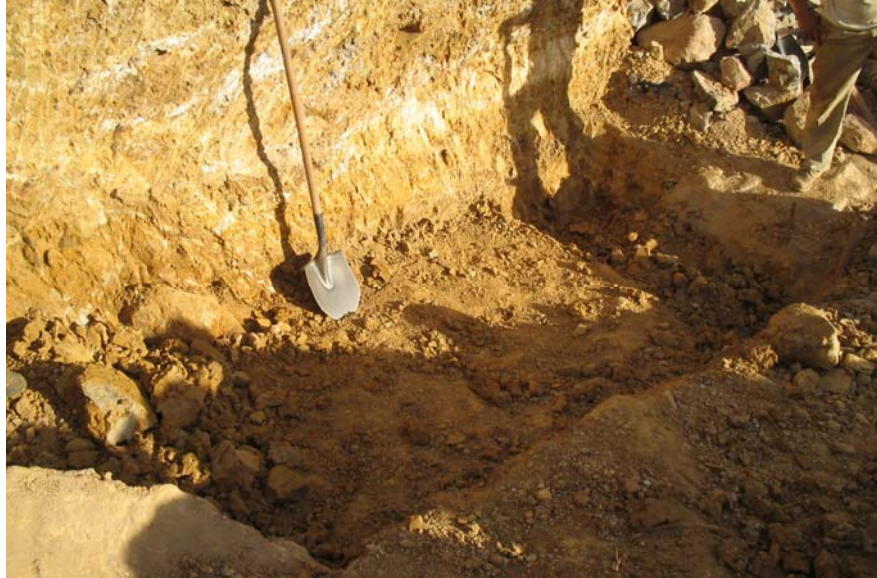
Fotografía 9. Excavación para zapata de 3 metros por 1.70 de ancho.

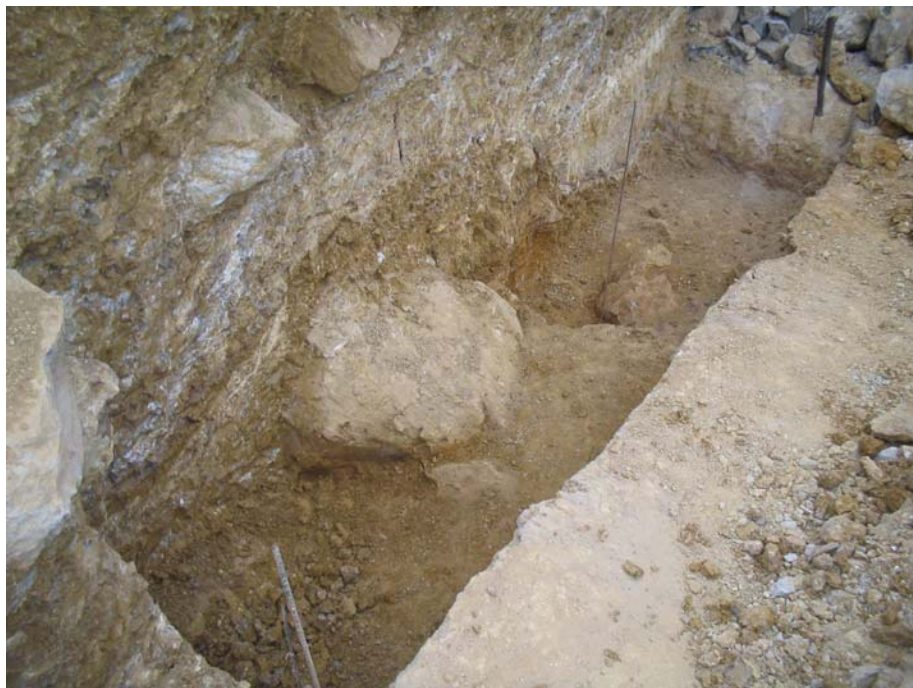
Fotografía 10. Se observa la roca y los niveles durante la excavación.

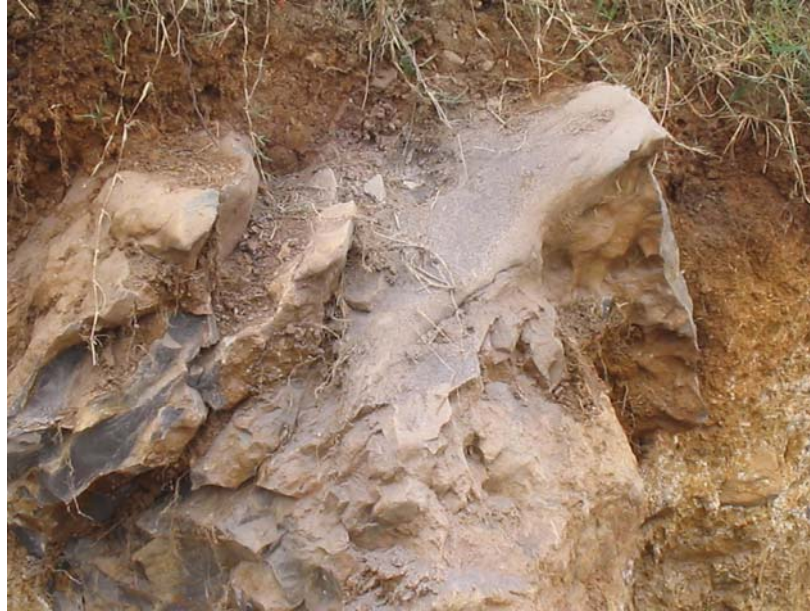
Fotografía 11. Se encontró material rocoso en el talud contiguo al cuerpo del muro a fundirse.

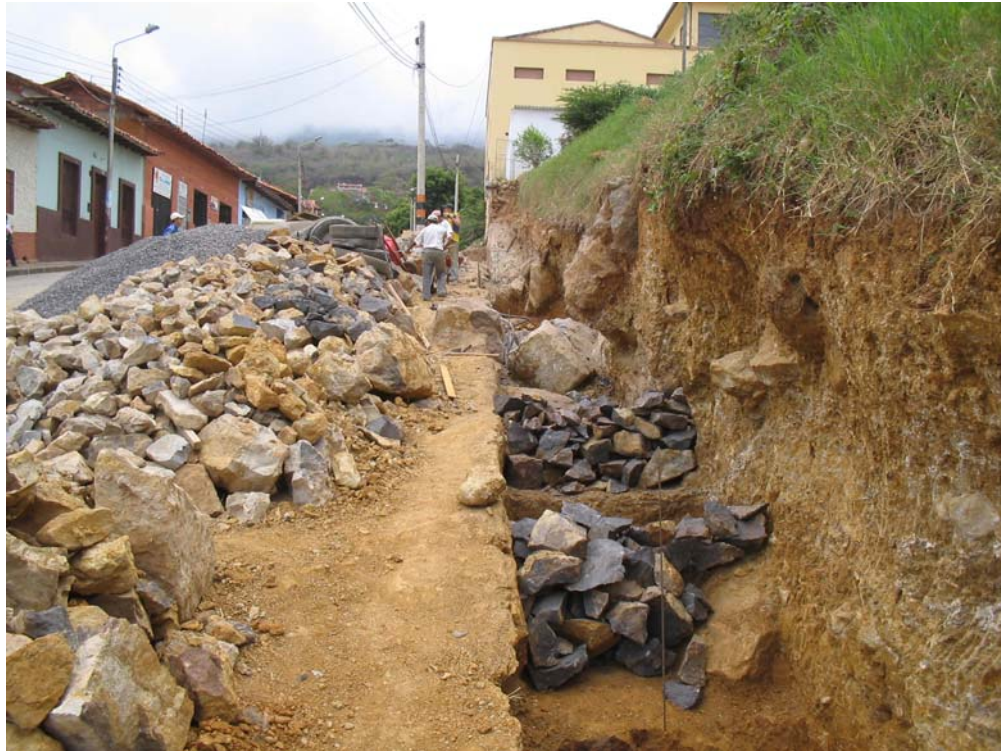
Fotografía 13. Se observa el avance de la excavación (nivel de suelo y talud) y se aprecia los restos de roca.

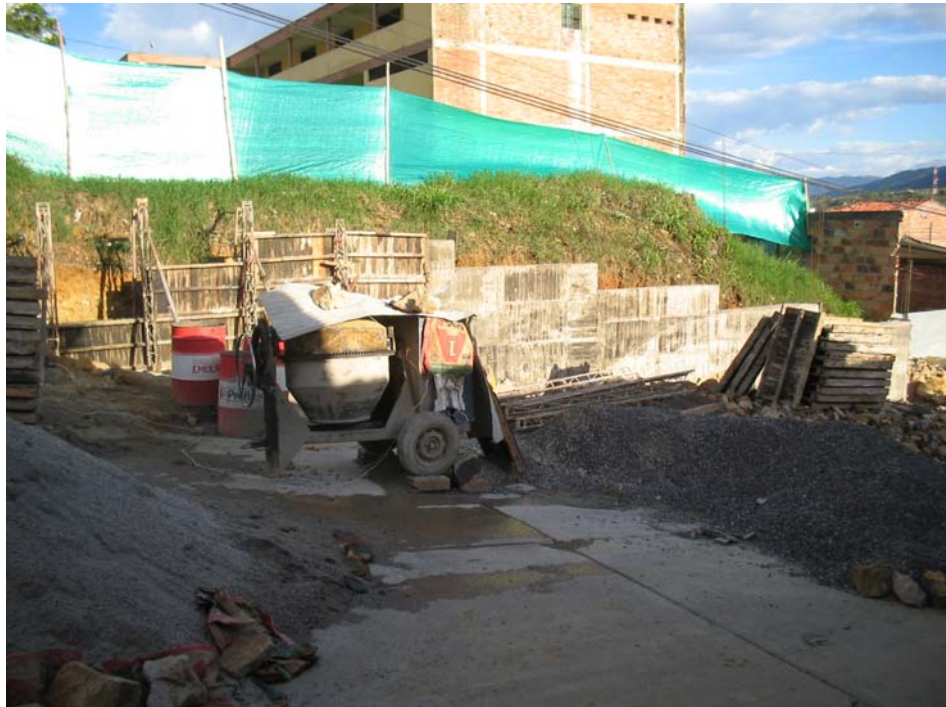
Fotografía 20. Una vez desformaletado el muro, se notan los módulos escalonados.

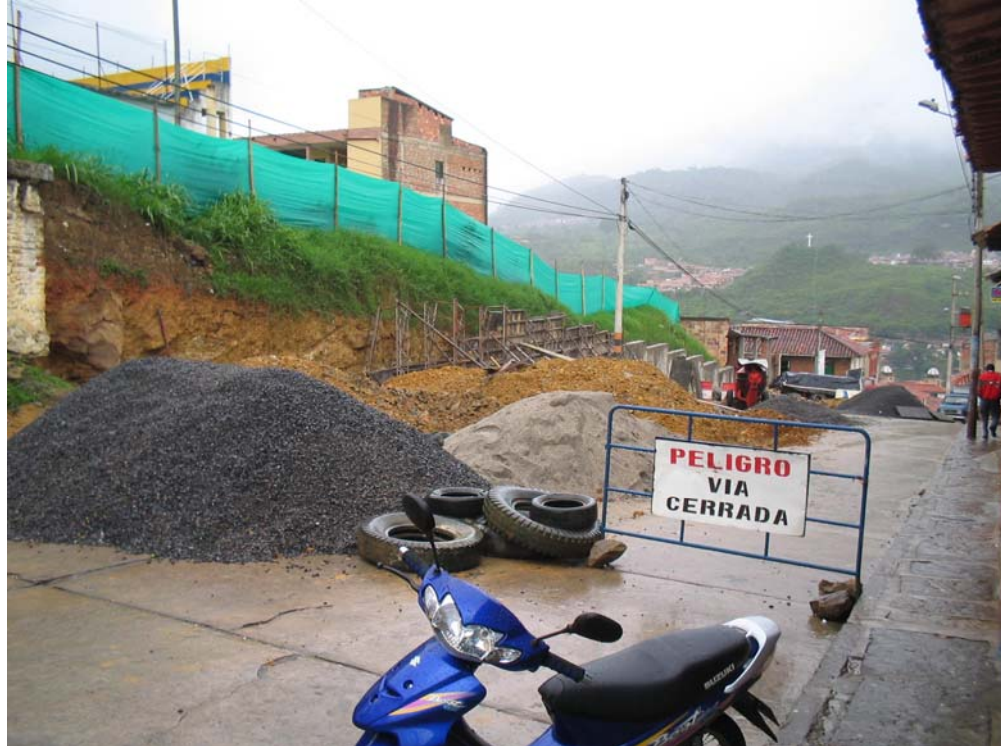
Fotografía 22. Suspensión de actividades por la lluvia.

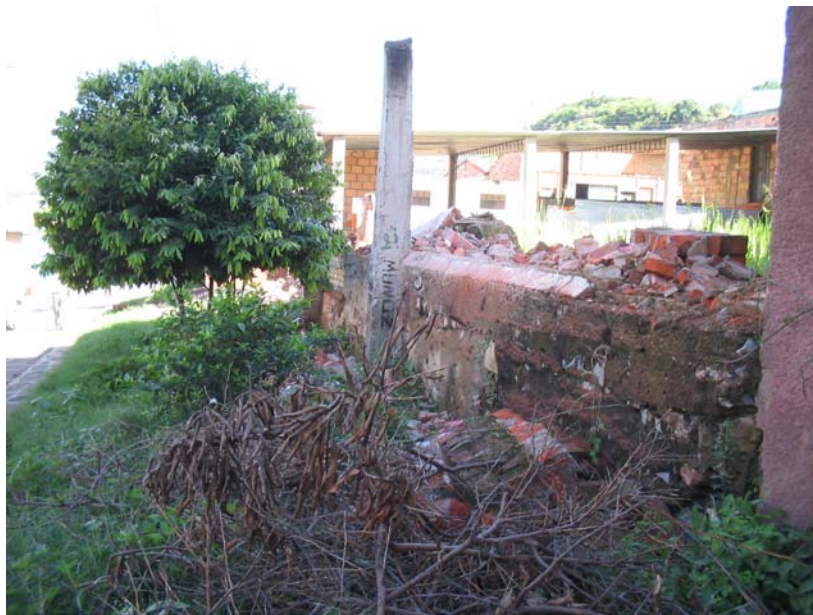
Fotografía 26. Se termina por completo la demolición del ladrillo T1.

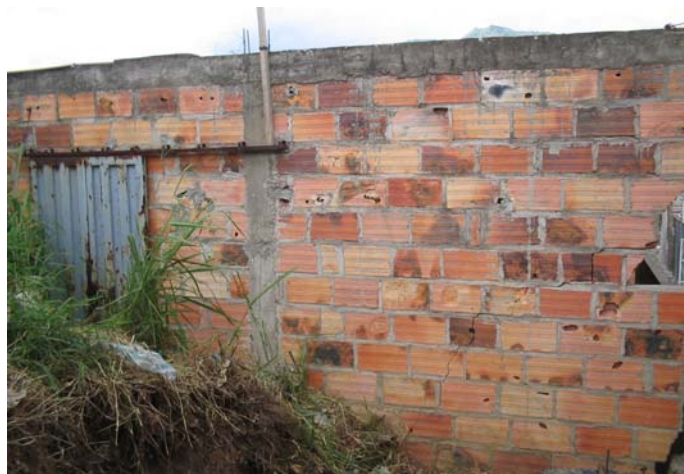
MAMPOSTERÍA: En la parte interior del colegio, donde se habilitó el parqueadero, un obrero reemplazó en un día 3.70 M² de mampostería H-10 que se encontraba debilitada y fisurada. En total necesitó 45 ladrillos H-10, 2 bultos de cemento y 24 baldes de arena revuelta.

Fotografía 70. Se observa la falla que había y las condiciones de deterioro que existía antes de demoler.

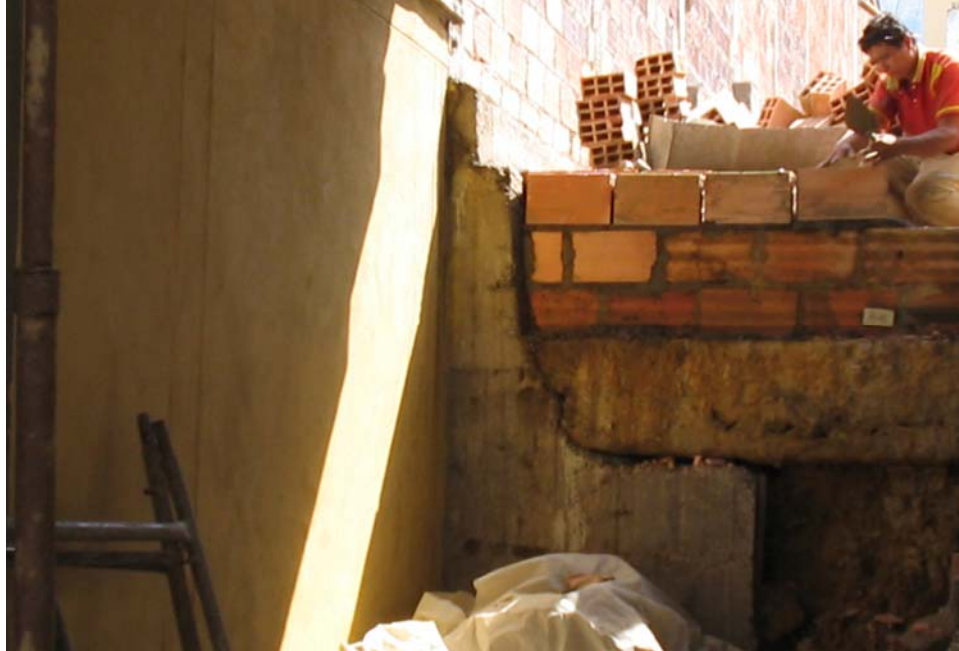
Fotografía 71. Reparación del área de mampostería en H-10.
