Práctica Empresarial en la Corporación Ingeniería Arquitectura Ambiente y Territorio
como Auxiliar de Ingeniería Civil en el Área de Interventoría de Obras Públicas.

Título: Práctica empresarial en la Corporación Ingeniería Arquitectura Ambiente y Territorio como auxiliar de Ingeniería Civil en el área de interventoría de obras públicas.

La empresa INGENIART asumió con éxito la función de interventoría en el proyecto "CONSTRUCCION DE PLACA HUELLA EN CONCRETO BAJO LA NORMA INVIAS EN LAS VEREDAS EL TABOR, EL BOQUERON, LOS POZOS, GUARIGUA ALTO, LA FLORA Y BEJARANAS ALTO DEL MUNICIPIO DE SAN GIL-SANTANDER". Trabajando de manera colaborativa con el CONSORCIO VYO VIAS SANTANDER, encargado de las labores como contratista, hemos logrado establecer y mantener altos estándares de calidad en todas las etapas de este significativo proyecto.

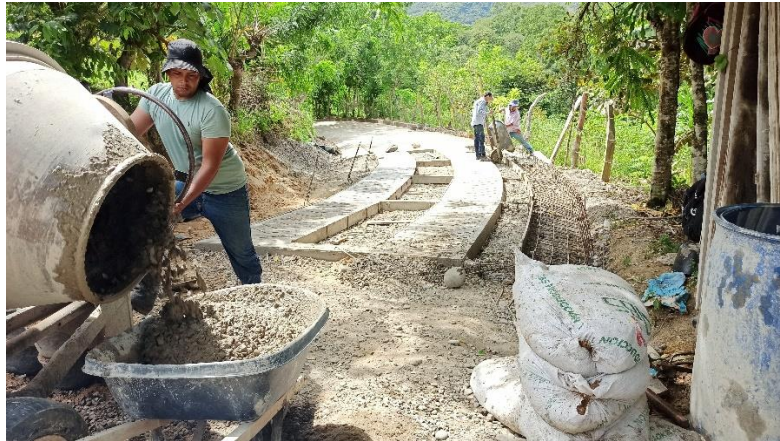
Figura 4. Preparación de concreto en la vereda Boqueron en San Gil, Santander.(fuente propia)

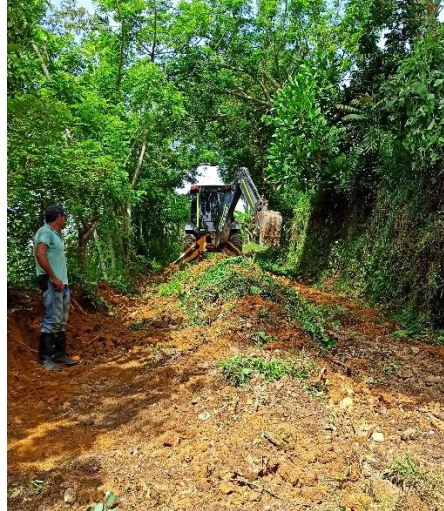
En la figura 5 se observa el proceso inicial de la obra, que implica la eliminación de todo el material vegetal, la limpieza de las cunetas y su posterior retiro del lugar. Antes de iniciar la intervención, es crucial verificar las coordenadas de ubicación de los tramos, ya que estos a menudo no coinciden con los puntos más críticos de la vía. Es esencial establecer un diálogo con la comunidad de la vereda y el presidente de Junta de acción comunal para confirmar los tramos más críticos de la vía y, si es necesario, reubicar la placa huella.

Durante la ejecución de las obras, fue necesario reubicar tres tramos de placa huella. Esto se debió a que, en ocasiones, los formuladores del proyecto no visitan los sitios donde se llevará a cabo la obra. Nos encontramos con la situación de que algunos tramos se iban a ubicar en lugares donde ya existía placa huella y en áreas que no eran tan críticas. Por esta razón, se procedió a la reubicación de los tramos en las veredas Boquerón, la Flora y Guarigua alto.

Figura 5. Conformación de la calzada en la vereda Boqueron del municipio de San gil, Santander. (fuente Propia)

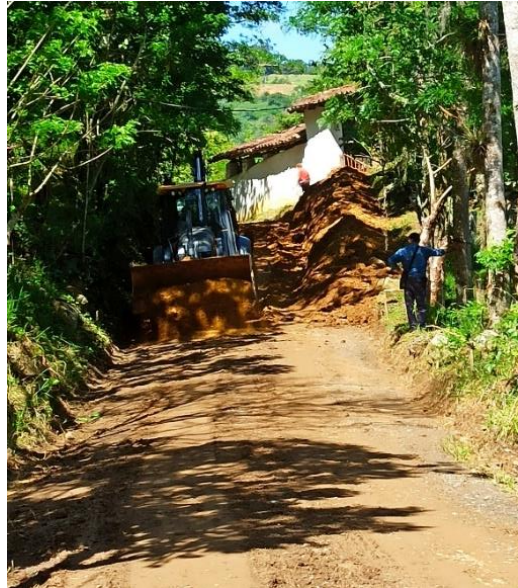
Tal como se refleja en la figura 6 tras la remoción del material vegetal y la ejecución del descapote, se inicia la fase de excavaciones mecánicas de material común, con el objetivo de mejorar la geometría de la vía y lograr una superficie uniforme. La atención detallada a esta etapa es crucial, ya que las excavaciones representan un consumo significativo de recursos. Se debe realizar una topografía previa a la intervención y otra posterior para obtener un cálculo preciso del volumen de material extraído. En casos de tramos más pequeños, se recurre a la medición con cinta métrica para obtener una estimación del volumen de excavación.

En esta fase de la obra, es común enfrentar variaciones en las cantidades estimadas, ya que no todos los tramos requieren la misma cantidad de excavación. Por ejemplo, en la vereda El Tabor, se generó un volumen considerable de excavación debido a que los tramos a construir se conectaban directamente con otras placas huellas construidas con anterioridad. Para lograr una unión nivelada de los dos tramos de placa huella y una superficie uniforme, fue necesario reducir el nivel de la subrasante en 15 cm que pertenecen al espesor de la estructura de la placa huella,

más otros 10 cm que pertenecen al espesor de la capa de subbase granular, sumando un total de 25 cm, aproximadamente 20 cm más de profundidad que no requiere este tipo de empalme(placa huella antigua con placa huella nueva).

Figura 6. Excavación mecánica en material común en la vereda el Tabor en San Gil, Santander.(fuente propia)

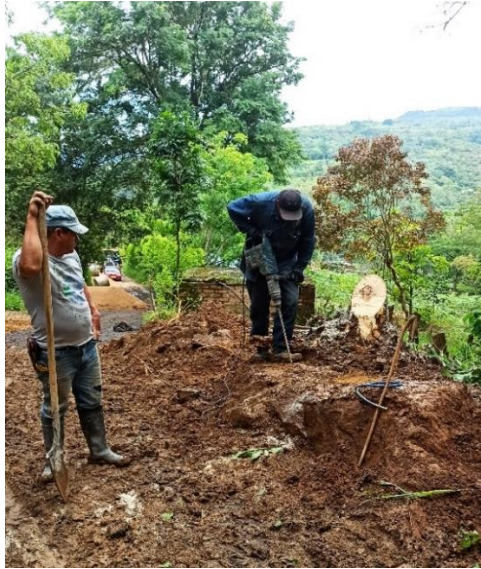
De la figura 7 se puede deducir que en el proceso de excavación muchas veces se encuentran rocas de tamaño considerable que deben ser extraídas. En el caso que estas generen interferencia con la estructura de la placa huella que se va a construir posteriormente.

Figura 7. Fracturación de roca con explosivos para su posterior extracción en la Vereda el Tabor en San Gil, Santander (fuente propia)

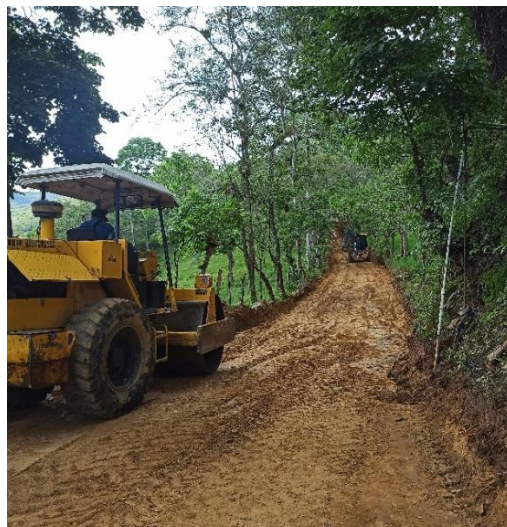
Ya teniendo la calzada conformada y homogénea se lleva a cabo la compactación de la subrasante con un vibrocompactador de rodillo de 12 Ton como se observa en la figura 8. Esto con la finalidad de mejorar su capacidad de carga y así brindar una base sólida y uniforme para la estructura.

Figura 8. Compactación de subrasante en la vereda el Tabor en San Gil, Santander (fuente propia)

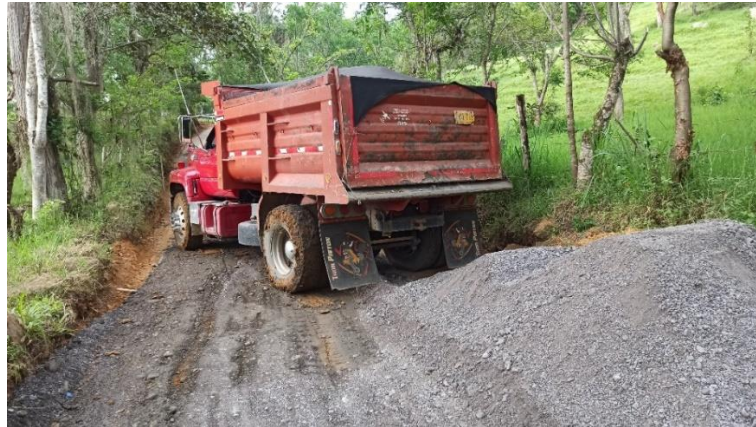
Conforme se muestra en la figura 9 se vierte la subbase granular y se extiende uniformemente con la retroexcavadora. Primero se vierte una capa de 5 cm y se compacta y luego se vierte otra capa de 5 cm y se compacta también.

Figura 9. Vertimiento de subbase granular en la vereda el Tabor en San Gil, Santander.(fuente propia)

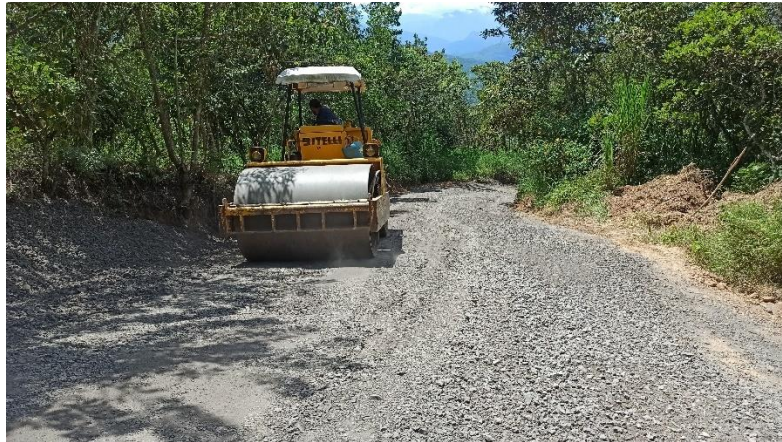
En concordancia con la figura 10 para la compactación del terreno se lleva a cabo en dos capas de 5 cm cada una. Se utiliza un vibrocompactador de un solo rodillo con un peso de 12 toneladas. Durante el proceso de compactación de la subbase, es necesario rociar agua para asegurar una compactación óptima.

El rocío de agua durante la compactación de la subbase cumple un papel crucial al mejorar la cohesión entre las partículas del suelo. Esta humectación facilita la expulsión del aire y contribuye a la densificación del material, resultando en una subbase más resistente y estable.

Figura 10. compactación de subbase granular en la vereda Benjaranas alto en el municipio de San Gil, Santander.(fuente propia)

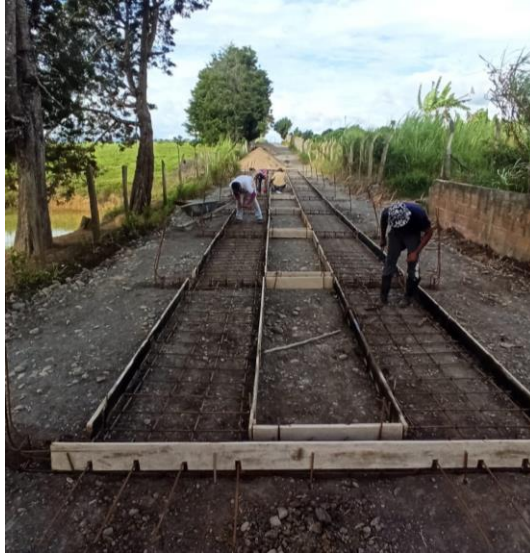
Como se manifiesta en la figura 11 el armado del acero de huellas y de riostras se realiza de manera simultánea en el diseño de placa huellas por parte de la alcaldía de San Gil consta de 4 varillas longitudinales de 3/8" en cada huella las cuales deben ser traslapadas en las tercera parte central de la placa huella y no se debe traslapar más del 50% en un mismo lugar. Por tanto, se maneja una separación entre aceros de 0.2 m tanto longitudinal como transversalmente. Para las vigas riostras tenemos 4 varillas de diámetro de 3/8" para el refuerzo longitudinal y estribos cada 0.15m de diámetro de 3/8.

Figura 11. armado de acero de huellas y vigas riostras en la vereda los pozos en el municipio de San Gil, Santander.(fuente propia)

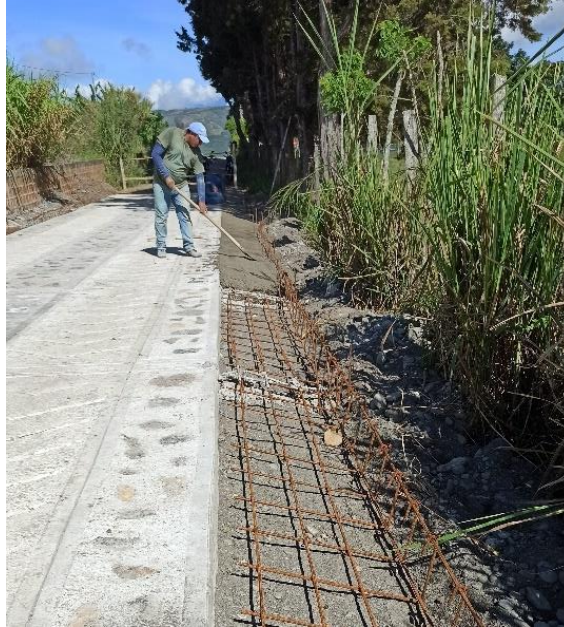
Según se aprecia en la figura 12 para fortalecer la berma-cuneta, se emplean tres barras de refuerzo longitudinal con un diámetro de 3/8", distribuidas a intervalos de 0.2 metros cada una. En el caso del refuerzo longitudinal del bordillo, se disponen dos barras de diámetro 3/8" como refuerzo longitudinal. En relación con el refuerzo transversal, se forma un único elemento en forma de bastón o "ele" con un gancho en el extremo. Este refuerzo transversal presenta una separación de 0.2 metros entre cada elemento y se utiliza barras de 3/8" de diámetro.

Figura 12. Refuerzo de bordillo y Berma-cuneta en la vereda los pozos en el municipio de San Gil, Santander.(fuente propia)

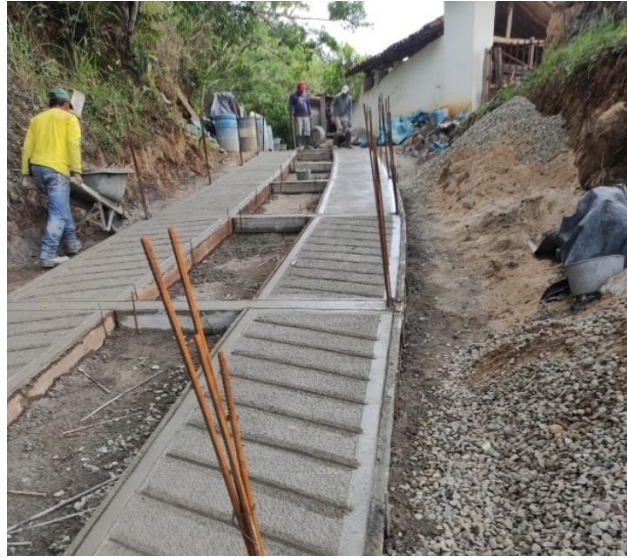
De acuerdo con lo mostrado en la figura 13 las franjas de placa huella presentan un ancho de 0.9 metros, con una longitud máxima que puede alcanzar los 2.8 metros. Como se aprecia en la imagen adjunta, se integran de manera monolítica con las vigas riostras, utilizando concreto de resistencia nominal de 3000 PSI. Estas franjas desempeñan la función crucial de soportar las cargas generadas por el tráfico vehicular.

Para mejorar la adherencia de los vehículos, se incorpora un texturizado en la superficie de las franjas de placa huella. Este acabado no solo contribuye estéticamente, sino que también proporciona una textura que favorece una mejor tracción y seguridad durante la circulación vehicular.

Figura 13. Fundición de franjas de huella y vigas riostra en la vereda el Tabor en el municipio de San Gil, Santander.(fuente propia)

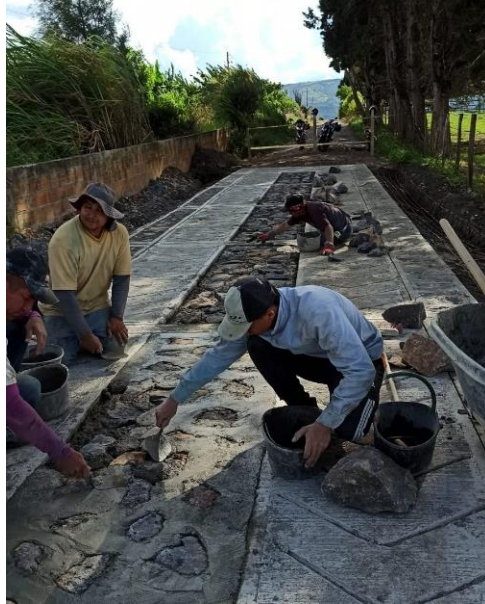
Conforme se percibe en la figura 14 en el centro de las placas huellas existe una franja de 0.9 metros de ancho construida con concreto ciclópeo, donde el porcentaje de roca no debe superar el 40% como se observa en la figura 14. Es crucial llevar a cabo la labranza de esta franja tan pronto como sea posible, antes de que la capa inferior se endurezca y pueda dar lugar a la formación de fisuras. Adicional a esto por el lado externo de las placa huellas tambien van dos franjas a cada lado de 0.45 m de ancho o dependiendo del ancho de la calzada se juega con su anchura y estas tienen las mismas características constructivas.

En el núcleo de las placas huellas, se aprecia una franja de 0.9 metros de ancho construida con concreto ciclópeo, con la restricción de que el contenido de roca no exceda el 40%. Resulta imperativo llevar a cabo la labranza de esta franja de manera expedita, antes de que la capa inferior se endurezca y propicie la formación de fisuras. Además, en el lado externo de las placas huellas, se disponen dos franjas a cada lado, con un ancho de 0.45 metros, o ajustado según las dimensiones de la calzada, manteniendo las mismas características constructivas.

Figura 14. Franjas de piedra pegada. (fuente propia)

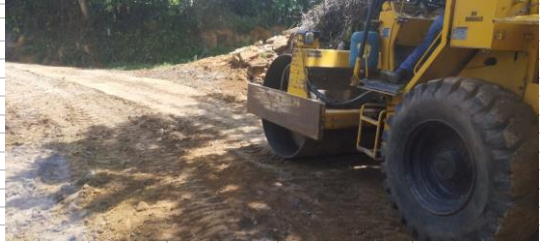
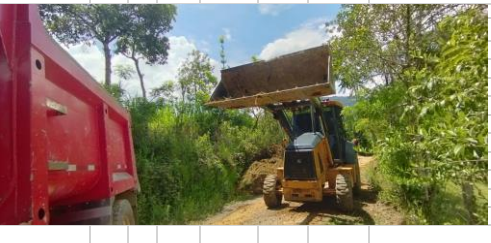
LIMPIEZA DEL TRAMO EN LA VEREDA BOQUERON				DESCAPOTE DEL TRAMO EN LA VEREDA EL BOQUERON

COMPACTACIÓN DE SUBRASANTE EN LA VEREDA EL BOQUERON				CARGUE Y DESCARGUE DE MATERIALES EN LA VEREDA EL BOQUERON
