PRÁCTICA EMPRESARIAL COMO AUXILIAR EN LA COORDINACIÓN DE OBRAS, CONTROL DEL RIESGO Y SISTEMAS DE ESTABILIZACIÓN DE LA SUBDIRECCIÓN DE GESTIÓN DEL RIESGO Y SEGURIDAD TERRITORIAL DE LA CDMB EN LA ZONA NORTE DEL ÁREA DE JURISDICCIÓN DE LA CDMB.

JAIME ANDRÉS BOHÓRQUEZ CONTRERAS

**Trabajo de Grado para Optar al Título De
Ingeniero Civil**

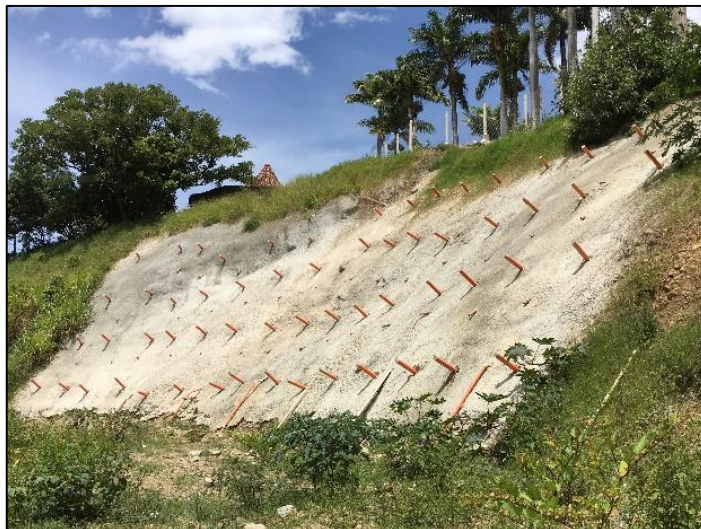
Fotografía 2. Vista pantalla en Concreto Lanzado localizada en el Municipio de Suratá, Contrato No. 9511-01.

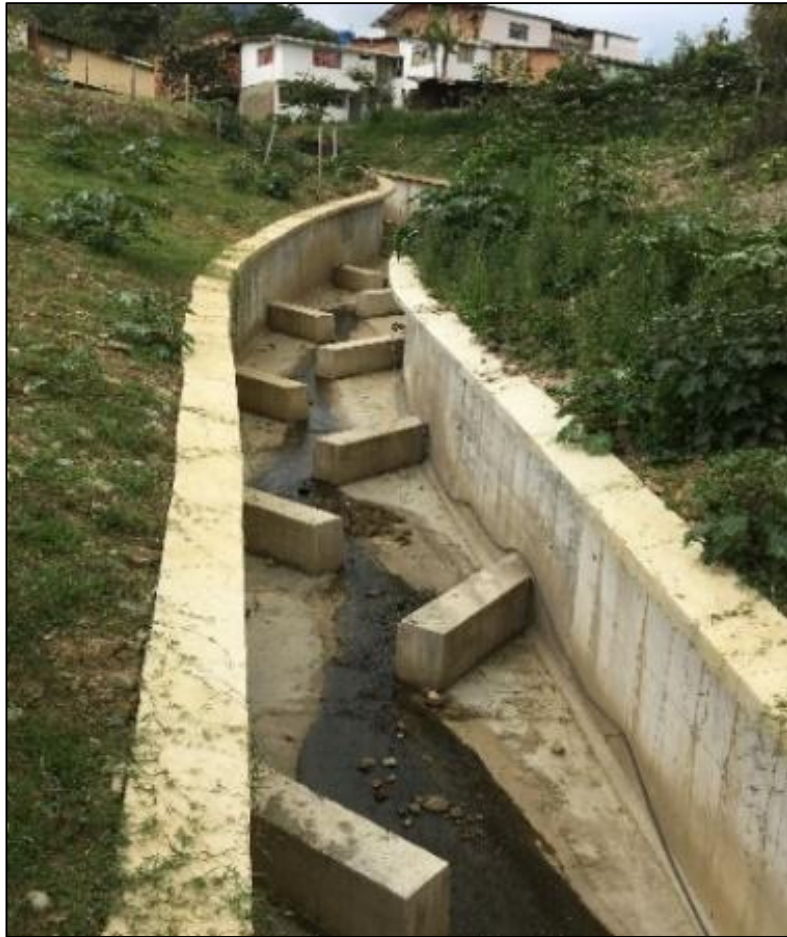
Fotografía 4. Vista de la canalización de la Quebrada Los Curos construido en el Municipio de Suratá Contrato No. 9511-01.
