**ANÁLISIS DEL DETERIORO EN LOS TORNILLOS TIPO SIN FIN USADOS EN
UNA PRENSA EXTRACTORA DE ACEITE DE PALMA AFRICANA**

**UNIVERSIDAD INDUSTRIAL DE SANTANDER
FACULTAD DE INGENIERÍAS FÍSICO-QUÍMICAS
ESCUELA DE INGENIERÍA METALÚRGICA Y CIENCIA DE MATERIALES
BUCARAMANGA**

2014

**Trabajo de Grado presentado como requisito para optar al título de
INGENIERO METALÚRGICO**

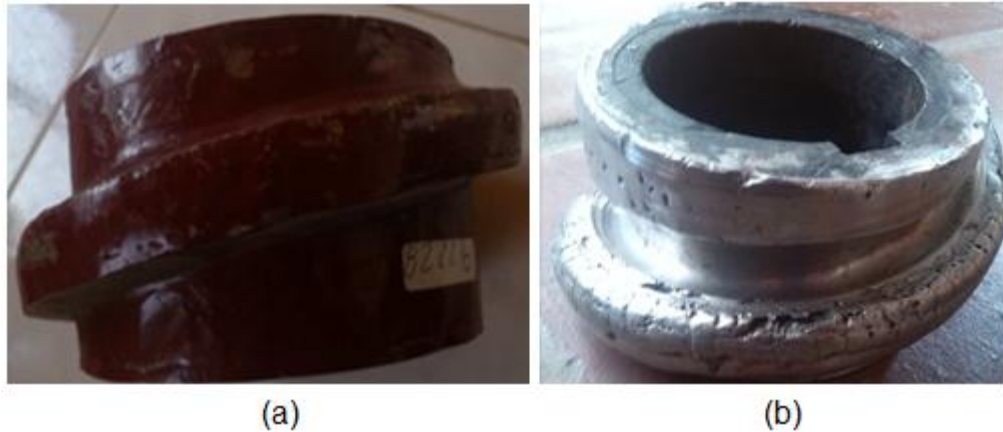
Figura 4. Fotografía de los tornillos tipo sin fin en cada uno de sus estados. (a) Tornillo tipo sin fin nuevo. (b) Tornillo tipo sin fin deteriorado.

En la Figura 4(a) se observa el tornillo tipo sin fin en estado nuevo, este presenta una pintura de color vino tinto que fue aplicada al final del proceso de fabricación. Su principal objetivo es preservar la superficie del tornillo durante el transporte desde Malasia, contra la corrosión y el rayado de la pieza al momento de la manipulación.

La pieza observada en la Figura 4(b) corresponde al tornillo tipo sin fin deteriorado luego de 120 h de uso continuo en la prensa. Se puede observar que no existe la pintura presente en el tornillo tipo sin fin nuevo, debido a que esta capa se eliminó durante el servicio de la pieza. Son característicos en esta los desprendimientos de material en la hélice del tornillo y el evidente deterioro de la superficie.

El recubrimiento del tornillo tipo sin fin presenta abolladuras y desprendimientos de fragmentos, existiendo gran cantidad de zonas donde el metal base ha quedado visiblemente expuesto a la atmósfera. La sección más afectada durante el servicio es la hélice del tornillo tipo sin fin, debido a que se encuentra rodeada de profundas ramificaciones de grietas, gran cantidad de poros y además rayas y porosidades, como se muestra en la Figura 4(b).

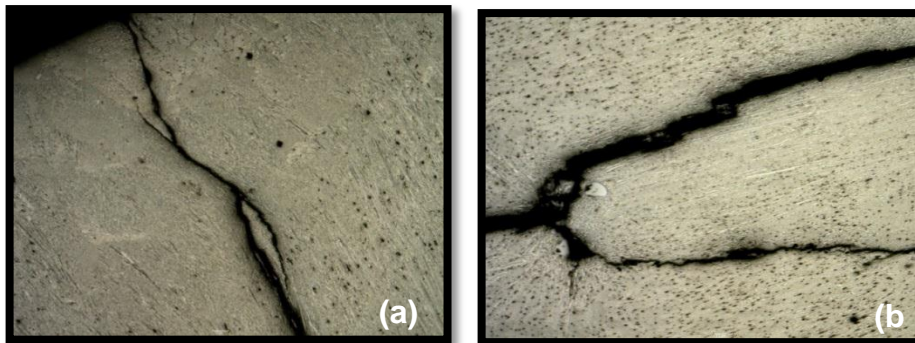
Figura 5. Micrografía óptica del recubrimiento del tornillo tipo sin fin nuevo (a) 50X. (b) 100X. Sin ataque.

Después de retirada la capa de pintura que cubre la pieza, se puede observar que el recubrimiento del tornillo tipo sin fin muestra una superficie bastante irregular, con presencia de poros y una gran cantidad de grietas de las cuales algunas son largas y profundas, y posiblemente inician durante el proceso de fabricación (Figura 5) (18, 19). Estas grietas pueden estar contribuyendo al deterioro prematuro del tornillo durante el servicio debido a que las grietas sometidas a esfuerzos pueden convertirse en concentradores de los mismos y conllevar a una falla prematura de la pieza (18).

La velocidad a la que se lleva a cabo este enfriamiento es la causa de la aparición de grietas en el recubrimiento, debido a que los coeficientes de dilatación térmica entre el recubrimiento y el metal base son muy diferentes. Por tanto este enfriamiento debe ser muy lento e inspeccionado constantemente con el fin de evitar la propagación de grietas en el recubrimiento (22).

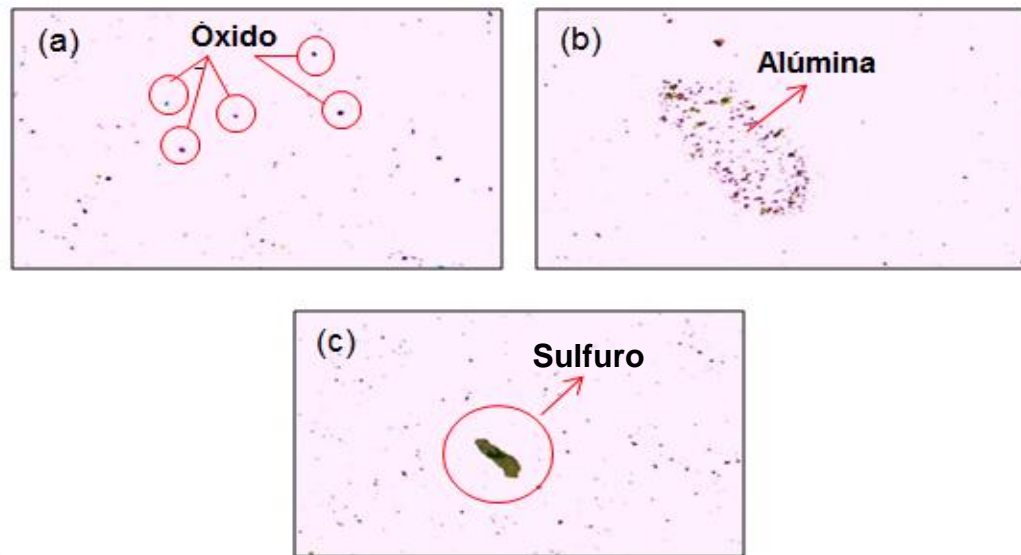
Figura 6. Micrografía óptica del tornillo tipo sin fin nuevo en el metal base a 100X. (a) Óxidos. (b) Alúmina. (c) Sulfuro.

alúmina y en la Figura 6(c) se observa la existencia de sulfuros en pequeñas cantidades.

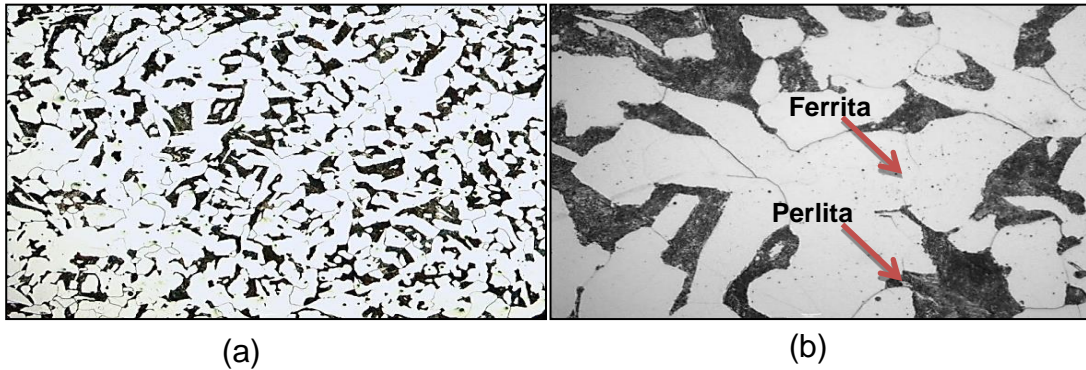
Figura 7. Micrografía óptica del metal base del tornillo tipo sin fin nuevo. (a) 100X (b) 500X. Ataque con Nital al 2%.

Después de efectuado el ataque químico a la muestra, se comprueba la microestructura del metal base, verificándose que efectivamente se trata de un acero de bajo carbono (Figura 7). La microestructura de este acero hipoeutectoide está compuesta por una matriz ferrítica y el inicio de la nucleación de perlita laminar fina, distribuida en pequeñas islas a través de toda la microestructura. Por la forma de los granos y la ausencia de una orientación preferente, se puede deducir que existe un tratamiento térmico de normalizado y alivio de tensiones sobre el metal base del tornillo tipo sin fin (28).

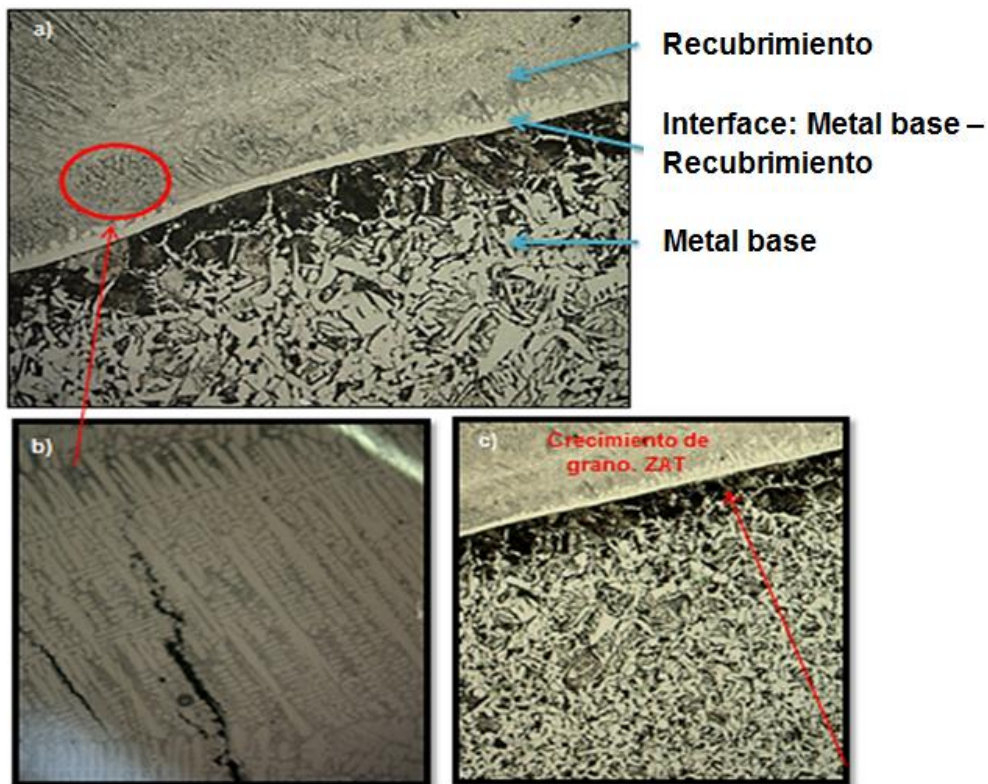
Figura 8. Micrografía óptica de la interface metal base-recubrimiento del tornillo tipo sin fin nuevo. (a) 200X (b) 50X (c) 100X. Ataque con Nital al 2%.

la Figura 8 se presentan las micrográficas de la interface metal base-recubrimiento del tornillo tipo sin fin nuevo. Se observa que en la interface existe una tercera zona de color más claro (Figura 8(a)), donde son visibles las ramificaciones dendríticas, como se observa en la Figura 8 (b), y cuya dirección de crecimiento es paralela a la dirección del máximo gradiente de temperatura. Cerca de esta zona,

se encuentra que el metal base se ha enriquecido de carbono, debido a que existe un aumento de la perlita adyacente a este lugar. En la Figura 8(c) se observa la distorsión y crecimiento de los granos característicos del material base.

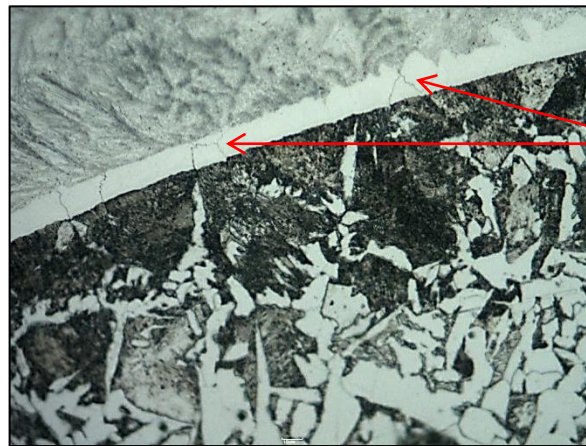
Figura 9. Micrografía óptica de la interface metal base – recubrimiento del tornillo sin fin nuevo a 500X. Ataque con Nital al 2%.

Existe buena adherencia entre el metal base y las capas del recubrimiento presentes ya que no hay discontinuidades a lo largo de la zona inspeccionada. Pero se observa la presencia de microgrietas que podrían ser la causa del debilitamiento de la interface y, por tanto, del rompimiento y desprendimiento de la unión, como se observa en la Figura 9.

Microgrietas
en la interface

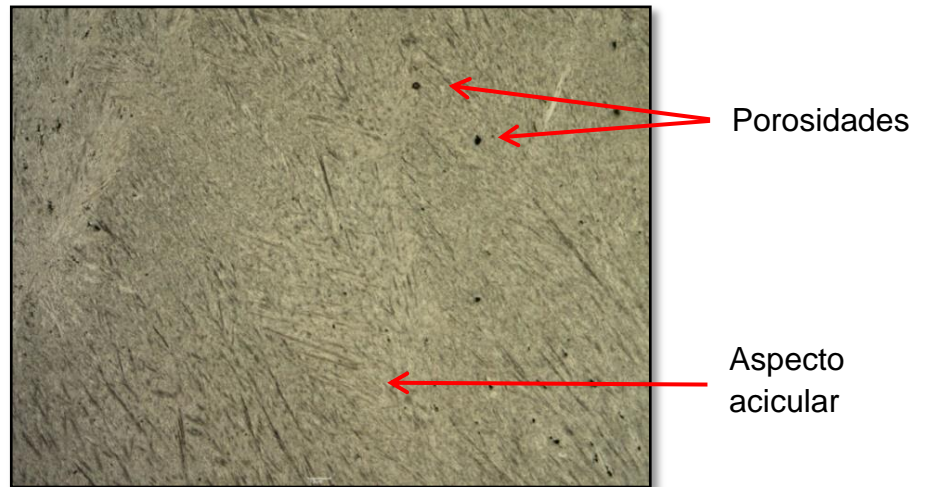
Figura 10. Micrografía óptica del recubrimiento del tornillo sin fin nuevo a 100X. Ataque con Nital al 2%.

La zona del recubrimiento que se encuentra retirada de la interface (Figura 10) es la sección del recubrimiento que se caracteriza por poseer una morfología acicular, con importante presencia de porosidades y zonas ricas en cromo y hierro, como se demuestra a continuación mediante MEB y EED.

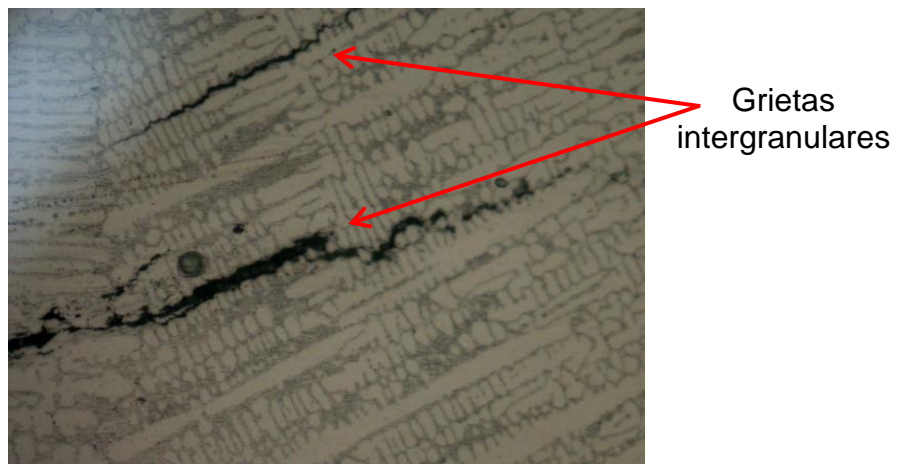
Figura 11. Micrografía óptica del recubrimiento del tornillo sin fin nuevo a 500X, ataque con Nital al 2%.

El agrietamiento en caliente presente en el recubrimiento del tornillo sin fin nuevo, debido posiblemente a la presencia de altos contenidos de azufre se puede apreciar en la Figura 11.

La influencia que ejerce el azufre se debe a su combinación con otros metales para formar sulfuros, usualmente constituyen eutécticos de bajo punto de fusión que se localizan en el borde del grano del material, creando zonas de debilidad en éste y permitiendo la aparición de grietas intergranulares durante la solidificación (27).

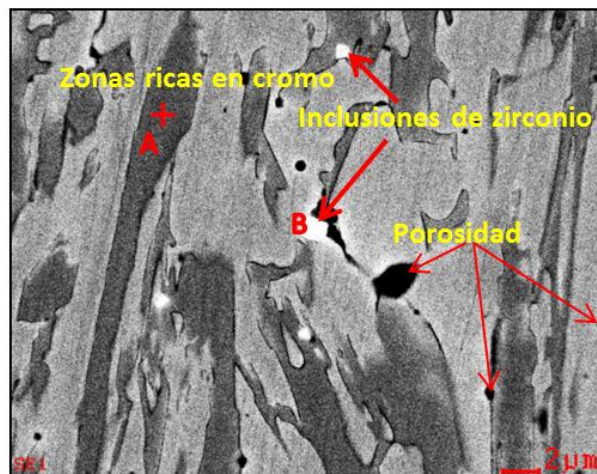
Figura 12. Micrografía electrónica del recubrimiento del tornillo tipo sin fin nuevo.

En la Figura 12 obtenida mediante MEB, se observa la presencia de zonas grises oscuras, en estas zonas el contenido de cromo y hierro es elevado (Figura 13), lo que nos permite inferir que se podría tratar de carburos de cromo (31), que se forman por las elevadas temperaturas y la alta cantidad de cromo contenida en el electrodo usado para la obtención del recubrimiento. La posible formación de carburos de cromo distribuidos en diferentes tamaños en una matriz acicular, le confiere al recubrimiento alta dureza y resistencia al desgaste.

Además, en la Figura 12 se observan regiones blancas, que se identifican mediante EED (Figura 14), se trata de zonas ricas en hierro y zirconio que son visibles en la microestructura del recubrimiento como inclusiones, derivadas probablemente del electrodo usado para el depósito del recubrimiento.

La micrografía electrónica del tornillo sin fin nuevo (Figura 12), registra la presencia de una significativa cantidad de porosidades repartidas en la zona del recubrimiento, apreciadas en diferentes tamaños y muy cerca de las zonas ricas en cromo.

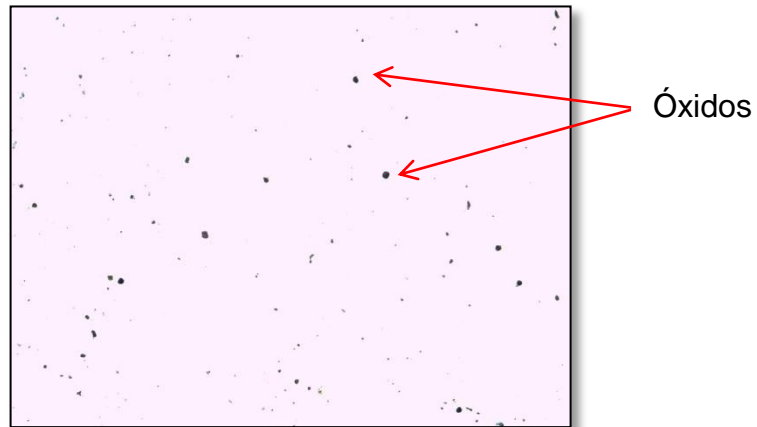
Figura 15. Micrografía óptica del metal base del tornillo sin fin deteriorado a 100X. Sin ataque.

4.3.2 Tornillo tipo sin fin deteriorado: Las inclusiones encontradas en el metal base del tornillo tipo sin fin deteriorado son óxidos, como se observa en la Figura 15, estos al igual que en la muestra del tornillo tipo sin fin nuevo, provienen de su proceso de fabricación.

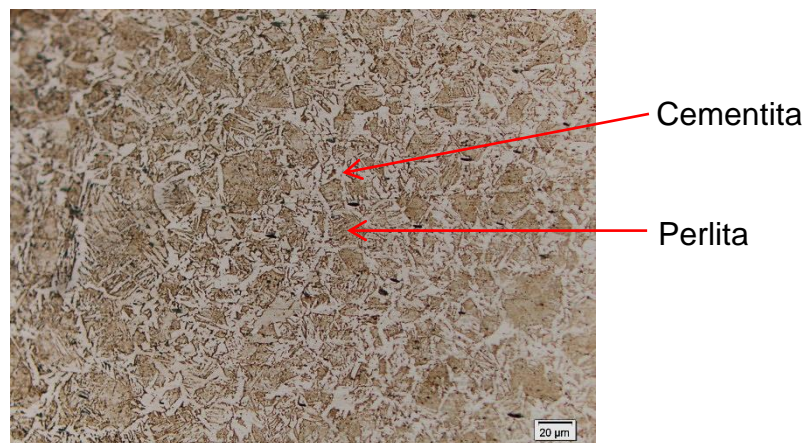
Figura 16. Micrografía óptica del metal base del tornillo tipo sin fin deteriorado a 100X. Ataque con Nital al 2%.

La Figura 16 muestra la microestructura del metal base para el tornillo tipo sin fin deteriorado, según su composición se trata de un acero AISI/SAE 1090 (24) de alto carbono (Tabla 2). En su microestructura se aprecian principalmente granos

de perlita, rodeados por cementita proeutectoide que aparece como el constituyente blanco.

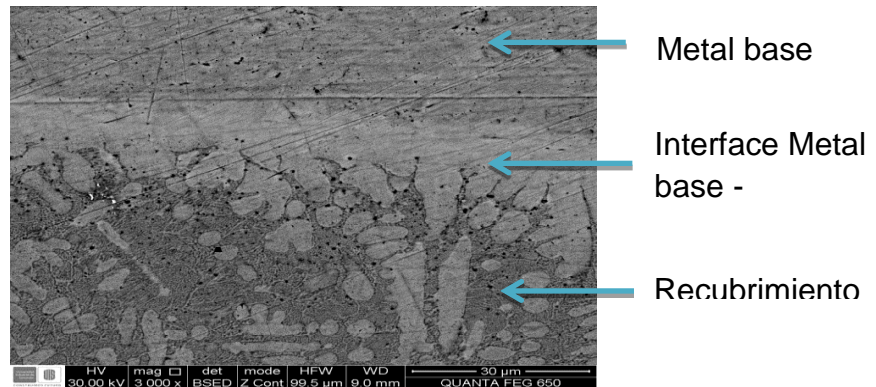
Figura 17. Micrografía electrónica de la interface metal base-recubrimiento del tornillo tipo sin fin deteriorado.

Los resultados obtenidos mediante MEB muestran la interface metal base-recubrimiento (Figura 17), allí es apreciable la formación de dendritas columnares en el recubrimiento. Según el análisis por EED la zona A se encuentra altamente enriquecida en hierro y cromo y posee un cierto contenido de silicio (Figura 18), estos elementos son característicos de la formación y estabilización de carburos de cromo (29).
