PRÁCTICA SOCIAL EN EL BATALLÓN DE INGENIEROS N° 5 “CR.  
FRANCISCO JOSÉ DE CALDAS” COMO APOYO A LA SECCIÓN TÉCNICA.

UNIVERSIDAD INDUSTRIAL DE SANTANDER  
FACULTAD DE INGENIERÍAS FISICOMECÁNICAS  
ESCUELA DE INGENIERÍA CIVIL  
BUCARAMANGA  
2020

Trabajo de grado presentado como requisito para optar al título de Ingeniero Civil

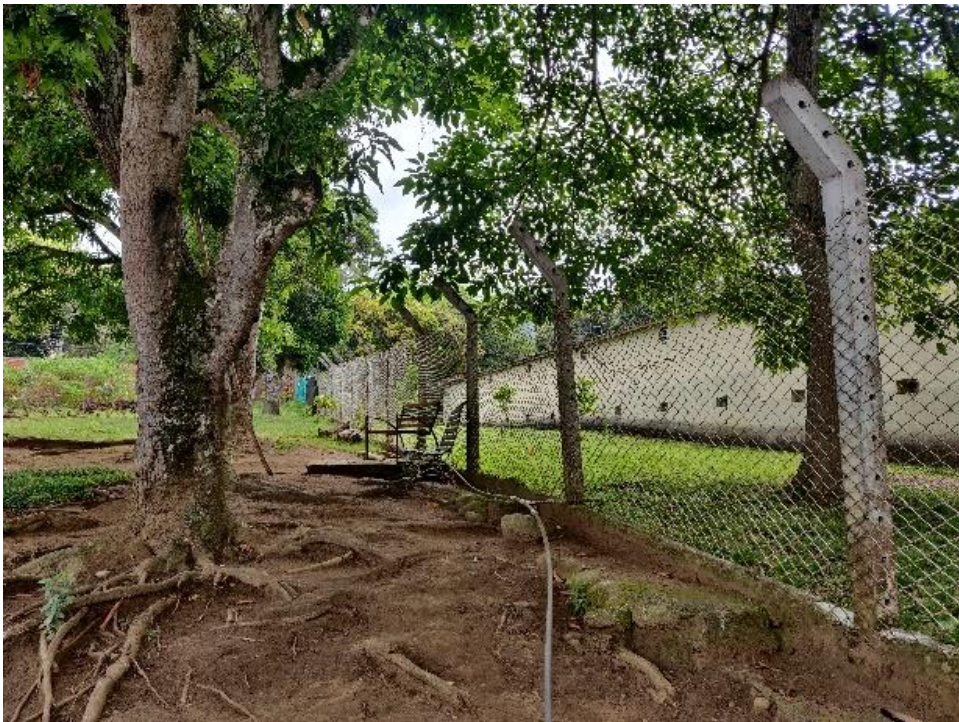
**Figura 1. Problema de seguridad por falta de cerramiento en mampostería y remate con concertina.**

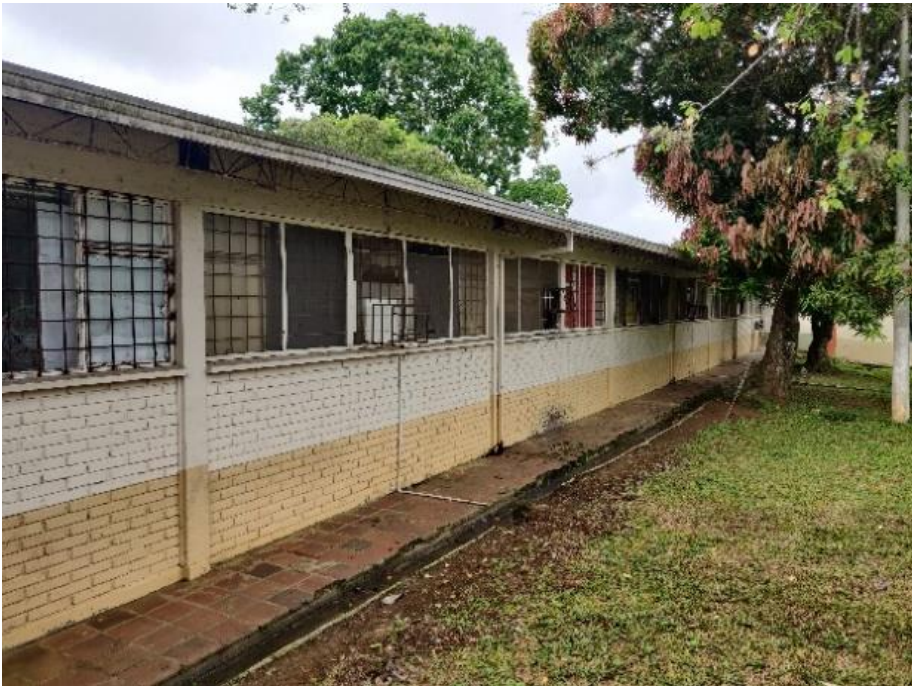
**Figura 2. Problema de seguridad por falta ventanas de seguridad en las habitaciones.**

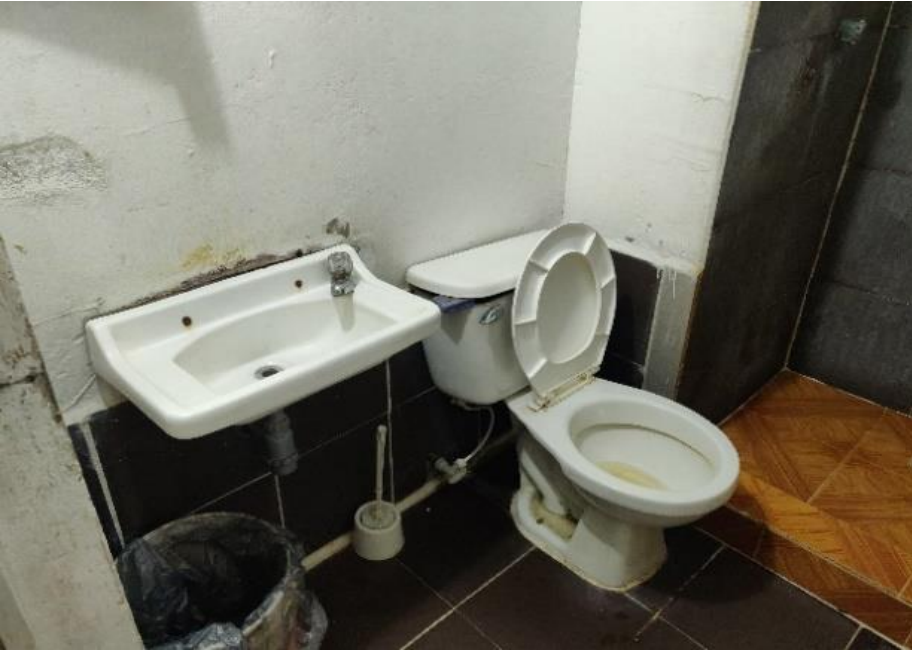
**Figura 3. Instalaciones y aparatos sanitarios dañados, requieren cambio.**

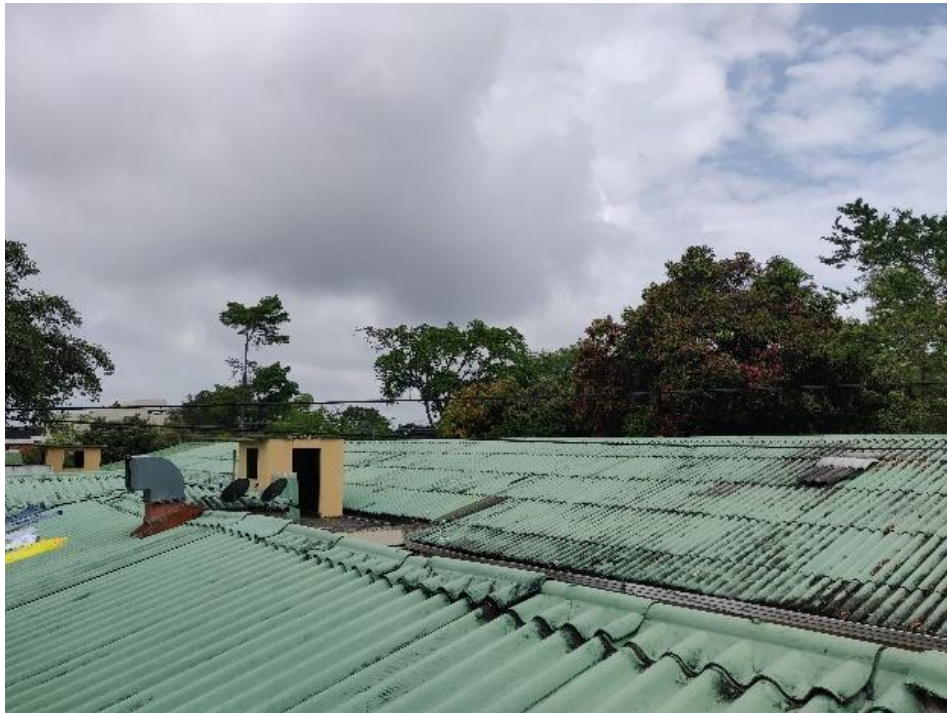
**Figura 4. La cubierta sobre el sector de las habitaciones presentaba tejas rotas y corridas.**

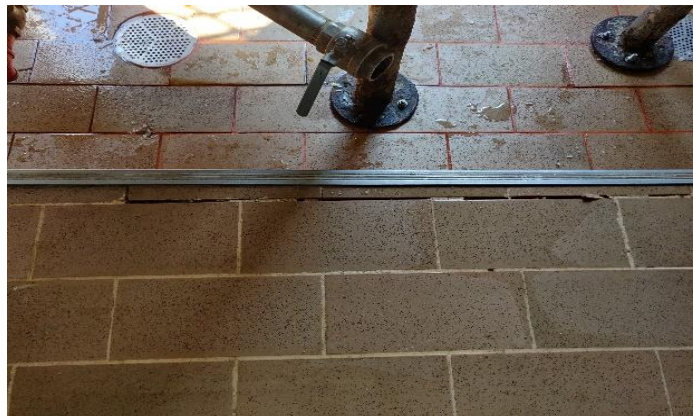
Luego de realizar el recorrido y verificar los ítems pactados, se encontraron múltiples fallas en cuanto a la comparativa de cantidades ejecutadas con las proyectadas, inclusive diferencias con el acta final de mayores y menores suministrado por el contratista de la obra.

**Figura 5. Los remates del enchape de piso presentaban fallas, losas sueltas y mala aplicación de la boquilla en las juntas.**

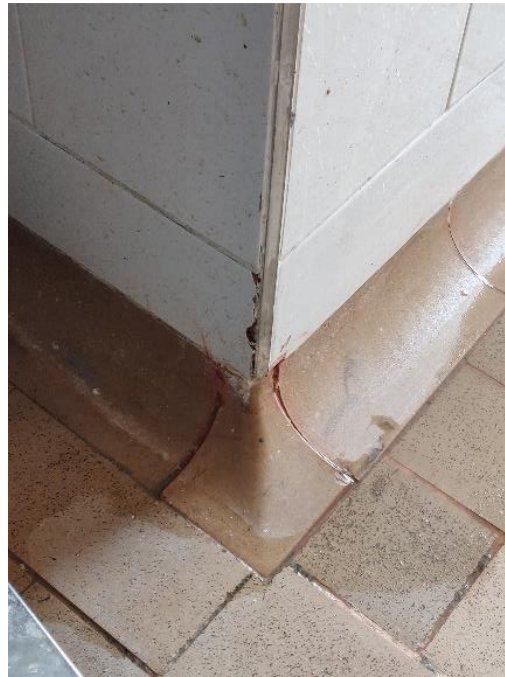
**Figura 6. Los remates del enchape de pared y piso no correspondían a los de un enchape nuevo.**

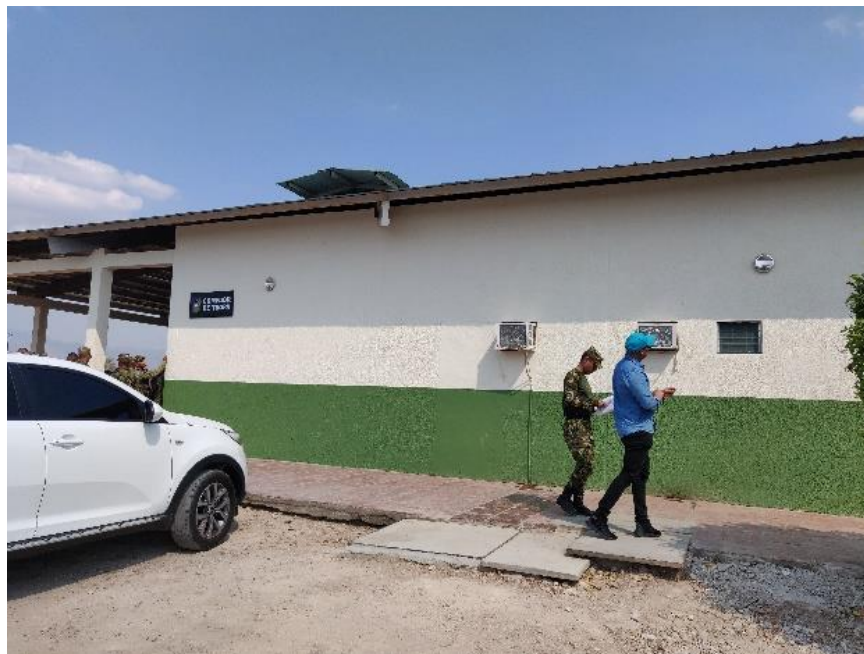
**Figura 7. Los colores institucionales no corresponden con los aplicados, y la altura de la pintura verde estaba muy por encima de la institucional.**

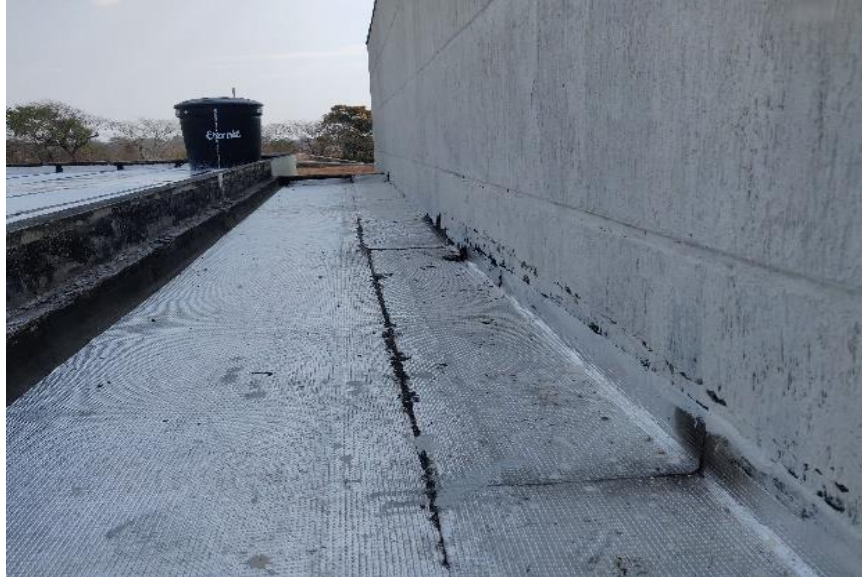
**Figura 8. La impermeabilización no se realizó según la cantidad de metros cuadrados establecida, pero el contratista si estaba cobrando el total propuesto.**

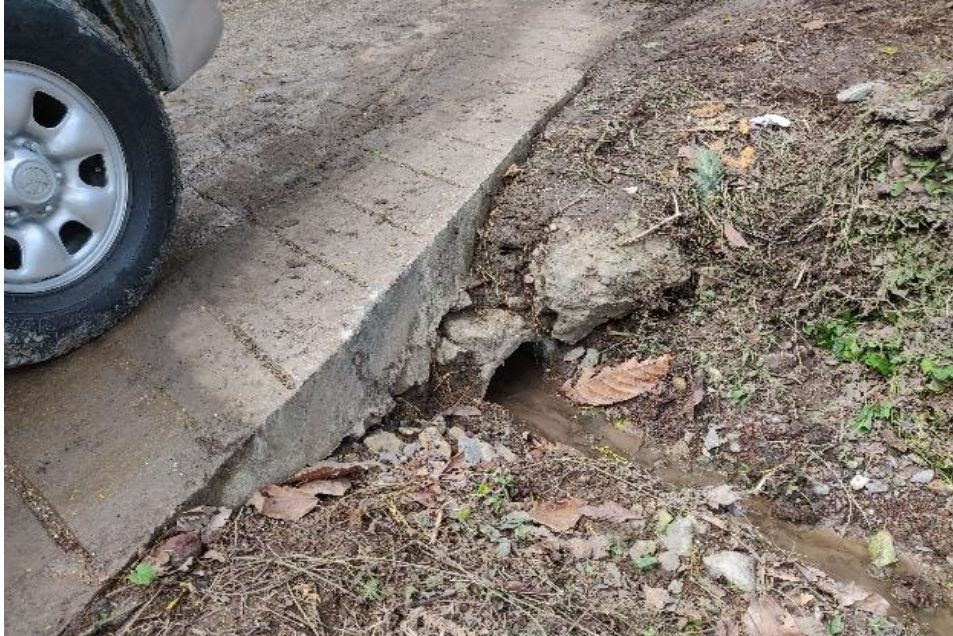
**Figura 9. Uno de los principales problemas era el manejo de las aguas de escorrentía debido a la falta de obras de arte y al taponamiento de las existentes.**

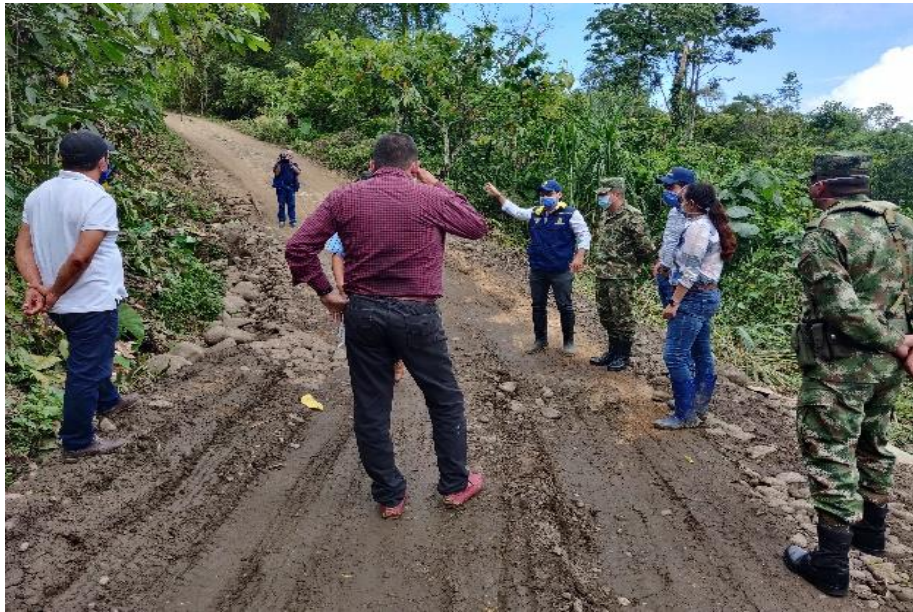
**Figura 10. Se presentaban problemas de inestabilidad por infiltración de agua.**

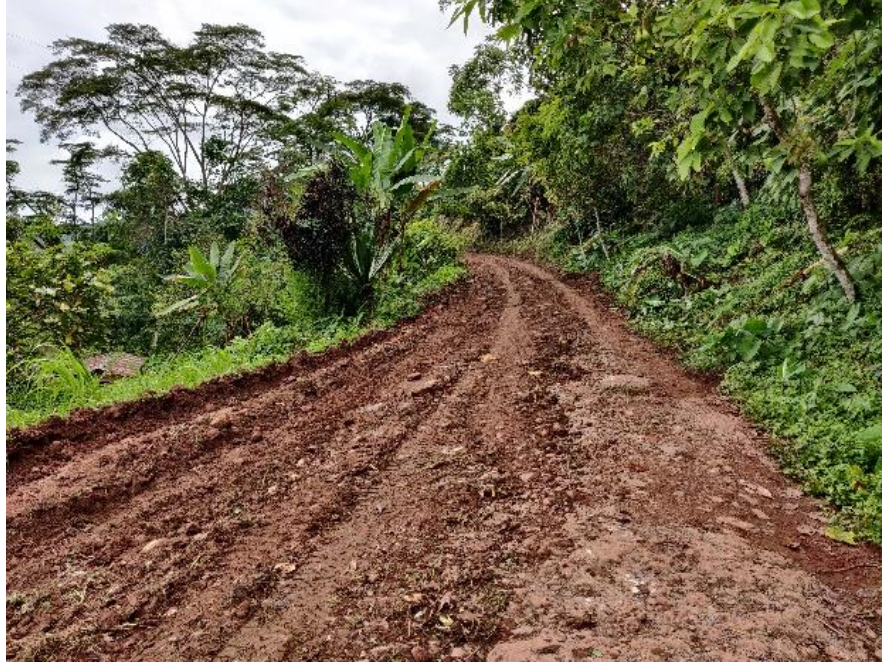
**Figura 11. Muchos tramos de la vía requerían ampliación de la calzada.**

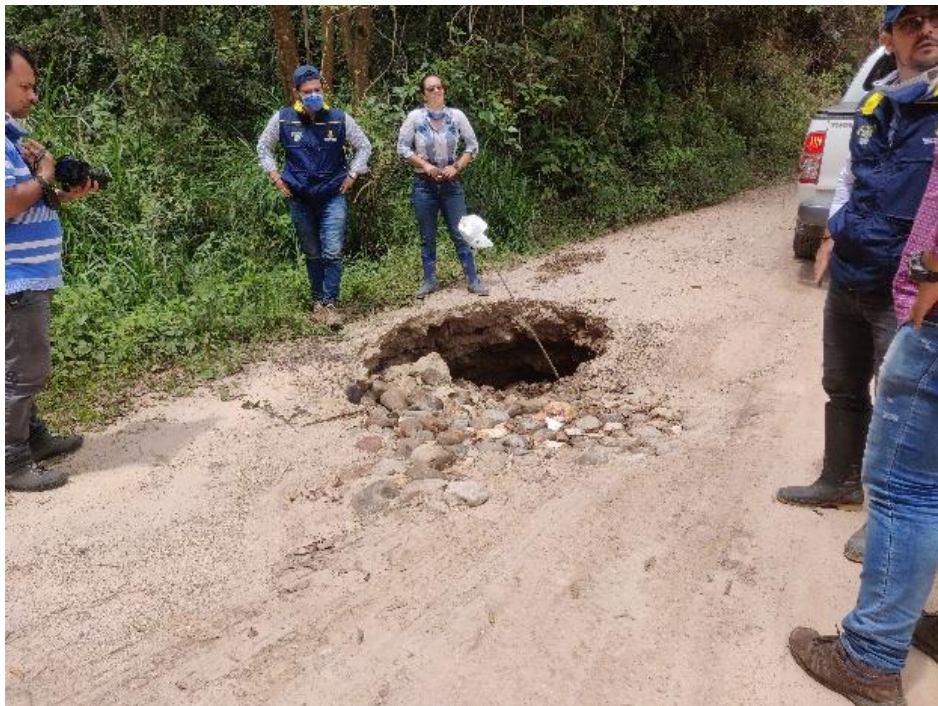
**Figura 12. En un sector de la vía se encontró un enorme hueco el cual afectaba un 40% del ancho de la vía.**
